**BİNA CEPHELERİNDE YENİLEME
STRATEJİLERİ ÜZERİNE BİR ARAŞTIRMA**

YÜKSEK LİSANS TEZİ

EYLÜL 2023

MİMAR SİNAN GÜZEL SANATLAR ÜNİVERSİTESİ ★ FEN BİLİMLERİ ENSTİTÜSÜ

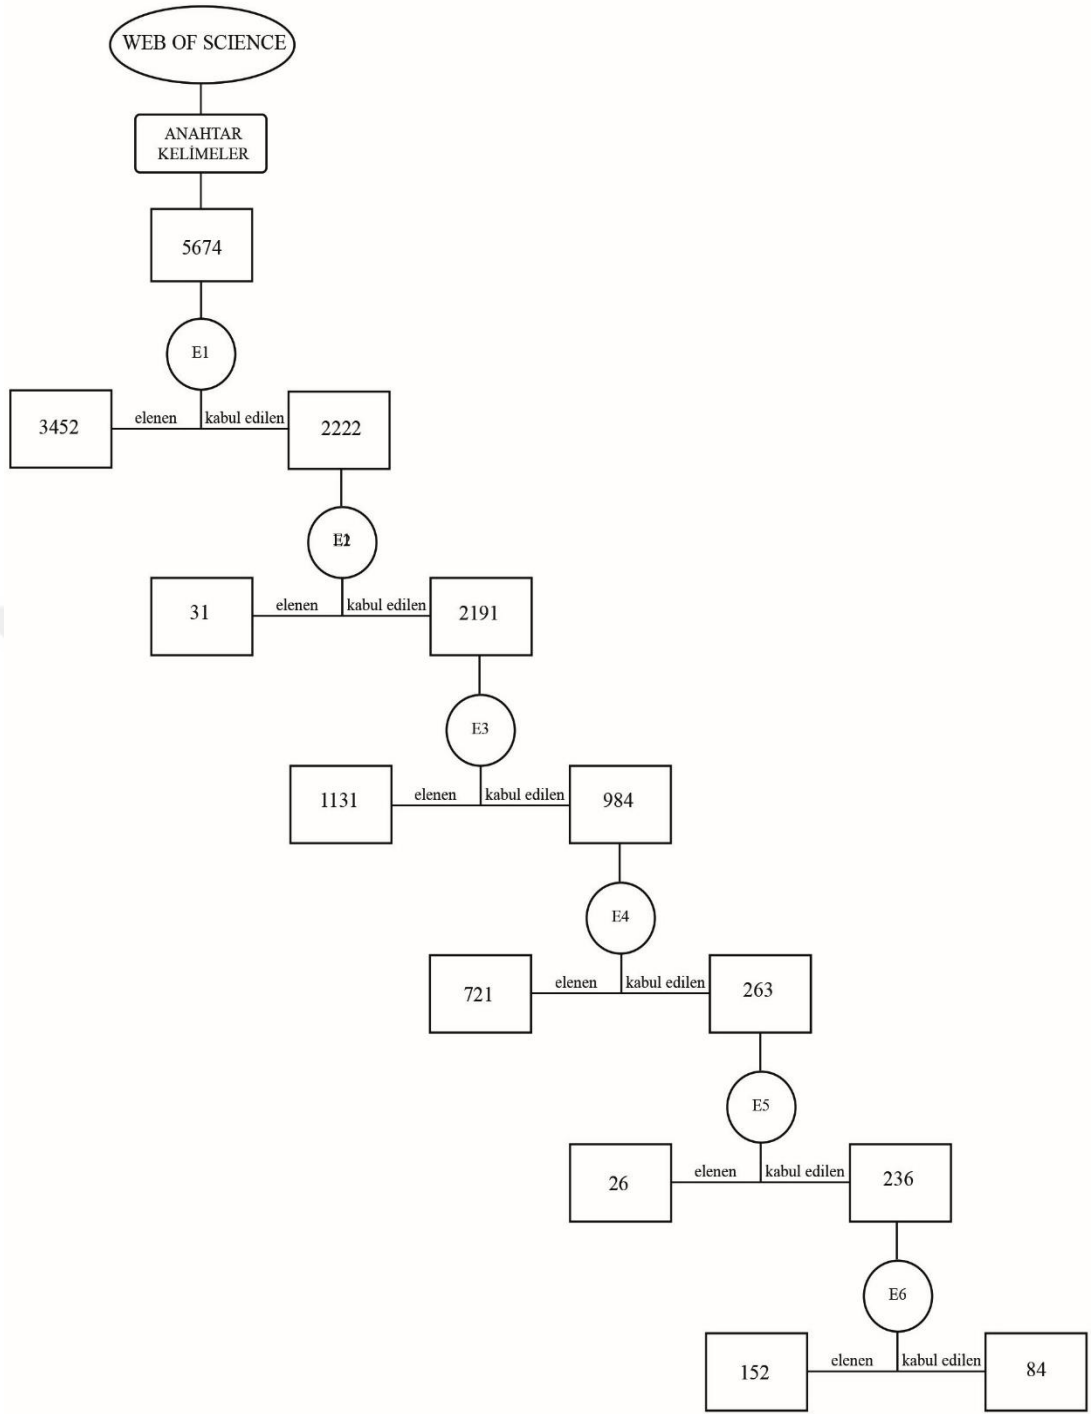
Şekil 2.1 : Web of Science veri tabanında elde edilen çalışmaların filtreleme süreci

řekil 2.1’de, tez alıřmasının amacı kapsamında ulařılan 2222 adet alıřma iin yapılan filtreleme gsterilmektedir. İlk olarak makale, bildiri ve derlemeler dıřındaki 31 adet alıřma hari tutulmuřtur. Bir sonraki ařamada 2191 adet alıřmanın bařlıkları ve anahtar kelimeleri incelenmiř ve tez konusu ile alakalı olmadığı belirlenen alıřmalar elenerek 984 adet alıřma ile devam edilmiřtir. Eldeki alıřmaların zet kısımları taranarak konuyla baęlantısı olmayan alıřmalar hari tutulmuřtur. zetleri okunarak ierik incelemesine alınacak 263 adet alıřmadan 27 tanesine ulařılamamıřtır. 236 alıřma deęerlendirmeye alınarak incelenmiřtir. Son ařamada tez alıřmasına katkıda bulunabilecek 84 adet alıřma belirlenmiř ve detaylı incelemeye alınmıřtır.

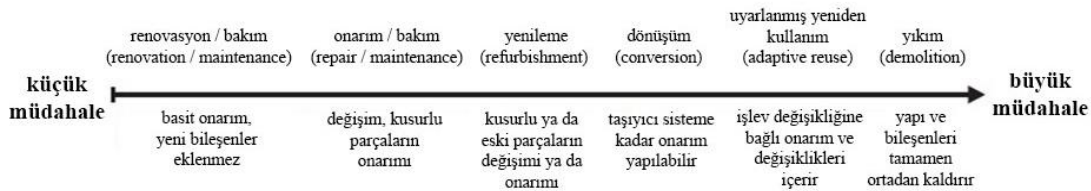
Şekil 2.3 : Binalara müdahale seviyeleri (Konstantinou, 2014)

Konstantinou (2014), binalara müdahale seviyelerini küçükten büyüğe doğru sıralamış ve farklı olarak uyarlanmış yeniden kullanımı (adaptive reuse) bu sıralamaya dâhil etmiştir. Dönüşüm ve yıkım arasında yer alan uyarlanmış yeniden kullanım ile binalarda işlev değişikliğine bağlı olarak yapılan onarım ve değişiklikler değerlendirilmiştir (Şekil 2.3).

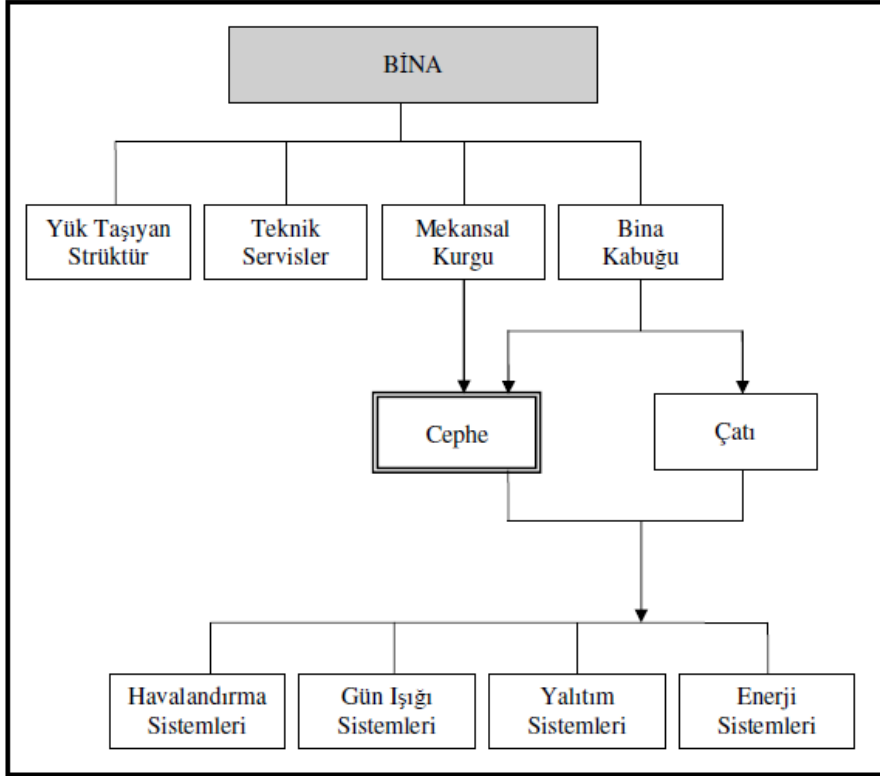
Şekil 2.4 : Binayı oluşturan alt sistemler (Schittich, 2001)

vermeleri nedeniyle binaların en baskın sistemleri olarak değerlendirilmektedir (Schittich, 2001). Şekil 2.4'te binayı oluşturan alt sistemler ve cephe ile kurdukları ilişkiler gösterilmiştir.

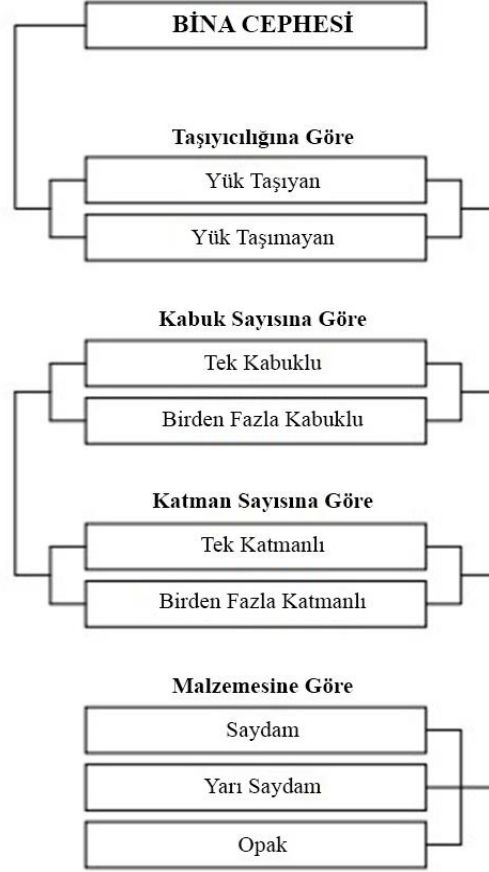
Şekil 2.5 : Cephe sistemlerinin sınıflandırılması (Schittich, 2001; aktaran Gür, 2007)

Taşıyıcılığına göre cephe sistemleri, yük taşıyan ve yük taşımayan olarak iki sınıfta incelenebilmektedir. Yük taşıyan cepheler, toplam yükün cepheler aracılığı ile taşındığı yığma yöntem ile inşa edilmiş bina cepheleridir. Diğer türü ise binanın taşıyıcı sistemine herhangi bir katkıda bulunmayan ve binanın strüktürü sayesinde ayakta kalabilen cepheler oluşturmaktadır.

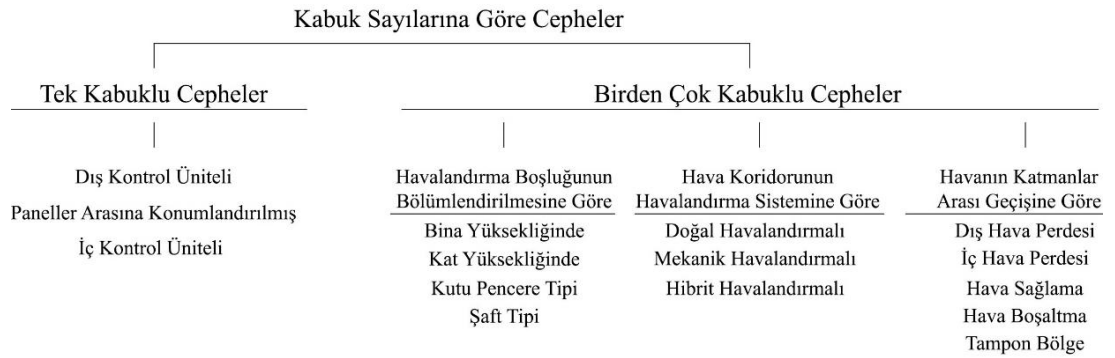
Şekil 2.6 : Cephelerin kabuk sayılarına göre sınıflandırılması ((Dikmen, 2016)'den uyarlanmıştır)

Binalarda, değişen istek ve ihtiyaçlara göre teknolojinin getirisi ile farklı tipte cephele geliştirilmiştir. İlk olarak tek kabuklu cephelelerin kullanıldığı mimaride günümüz şartlarında kabukların arasında belli bir mesafenin olduğu birden fazla kabuklu cephele de kullanılmaktadır. Tek kabuklu ve birden fazla kabuklu cephele, kendi içlerinde belirli bir sisteme göre sınıflandırılmıştır (Şekil 2.6).

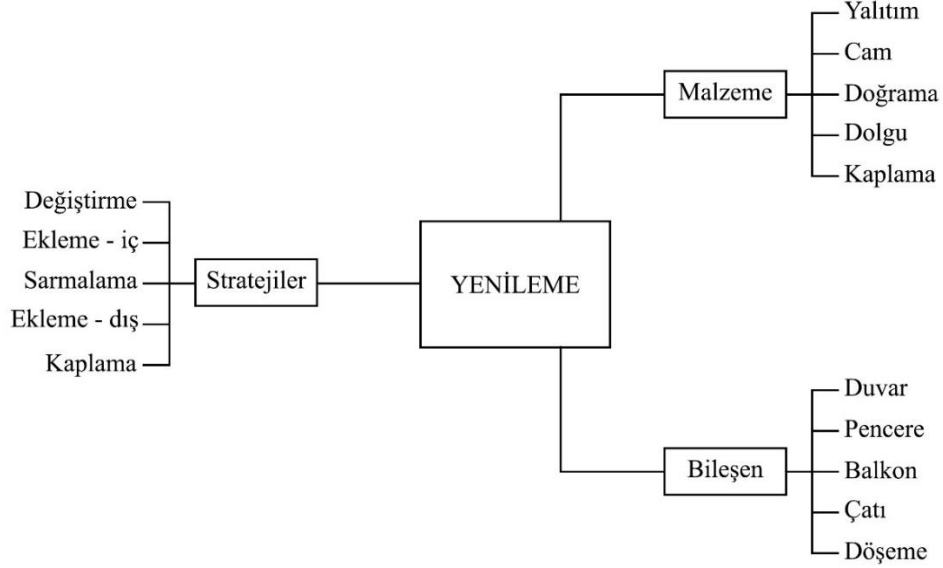
Şekil 3.1 : Yenileme için sınıflandırma (Konstantinou, 2014)

Konstantinou ise (2014), yenilemeleri strateji, malzeme ve bileşen olarak üç farklı başlıkta ele almıştır (Şekil 3.1). Stratejiler başlığı altında yenileme müdahalesinin mevcut bina cephesi ile kurduğu ilişkiyi ve cephedeki konumunu sıralamıştır. Buna göre:

- Değiştirme; dış cephe elemanlarının yenilenmesini
- Ekleme-İç; içten yalıtımı ve iyileştirme yöntemlerini,
- Sarmalama; cephenin dıştan yalıtımını, balkonların kapatılmasını ve ikincil bir kabuk ya da katman oluşturulmasını (gölgeleme elemanları kullanımını)

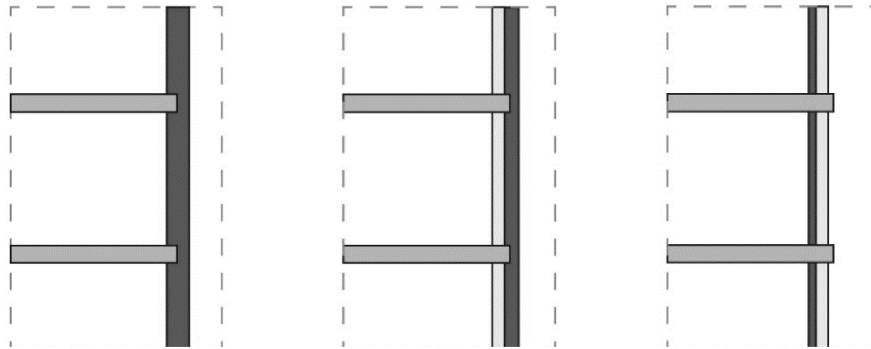
Şekil 3.2 : 3 cephe yenileme stratejisi (Loussos vd. 2015)(solda komple değişim, ortada dış yükseltme, sağda iç yükseltme)

- Komple cephe değişimi:
 - Sadece taşıyıcı sistem kalacak şekilde cephe kaldırılır.
 - Yeni cephe binaya eklenir.
- Dış yükseltme:
 - Mevcut balkonlar cam ile kapatılır.
 - Tüm camlar, yalıtımlı cam ile değiştirilir.
 - Mevcut cephenin üstüne harici olarak yalıtımlı bir bitirme sistemi veya havalandırılmalı kaplama eklenir.
- İç yükseltme:
 - Mümkün olan yerlere iç yalıtım eklenir.
 - Tüm camlar, yalıtımlı cam ile değiştirilir.

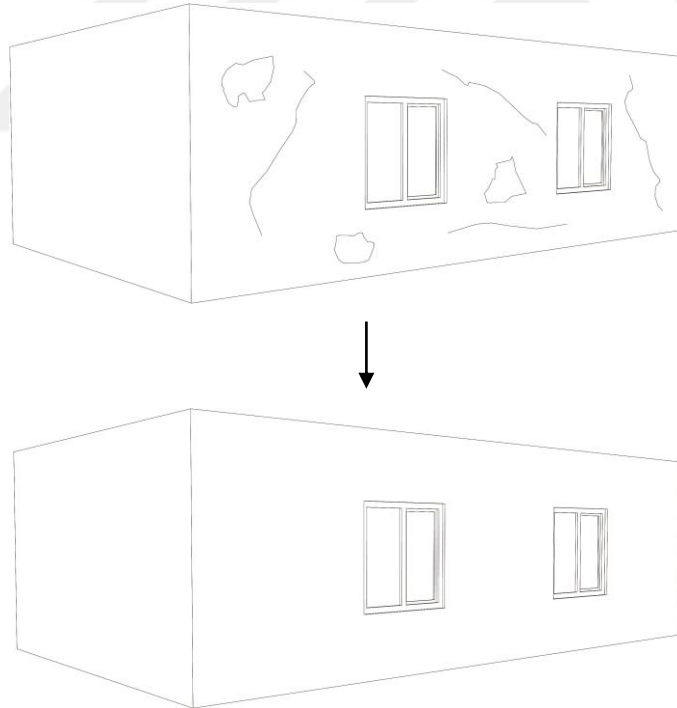
Şekil 3.3 : Basit düzeyde yenileme müdahalesi

Bina cephelerinde basit düzeyde yenileme, cephede oluşabilecek daha ciddi problemleri önlemeye yönelik ya da isteğe bağlı estetik olarak iyileştirici yüzeysel müdahalelerdir (Giebeler vd. 2009). Bu nedenle etki düzeyleri düşüktür. Basit düzeyde yenileme işleminin prensibi Şekil 3.3'te gösterilmiştir.

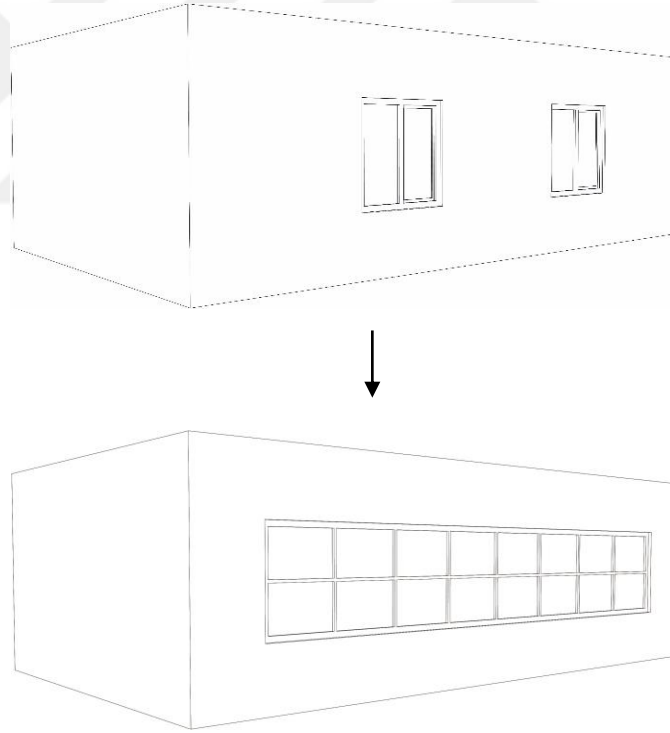
Şekil 3.4 : Orta düzeyde yenileme müdahalesi

Orta düzeyde yapılan yenilemeler, çoğu zaman yüzeysel müdahaleleri de kapsamakta ancak aslında daha etkili çözümler sunmaktadır. Bina pencerelerinin cam ünitesi, kasa ya da bütününün değiştirilmesi, duvarlardaki ısı ve ses yalıtımına yönelik kaplamaların onarılması gibi mevcut yapı elemanları üzerinden yapılan müdahaleler orta düzeydeki yenileme çalışmalarına örnek olarak verilebilir. Erişilebilir, ekonomik ve kolay uygulanabilir olmaları nedeniyle yaygın olarak tercih edilen bu müdahalelerin etki düzeyi de yeterli seviyededir. Orta düzeyde yenilemeyi anlatan bir müdahale, Şekil 3.4'te gösterilmiştir.

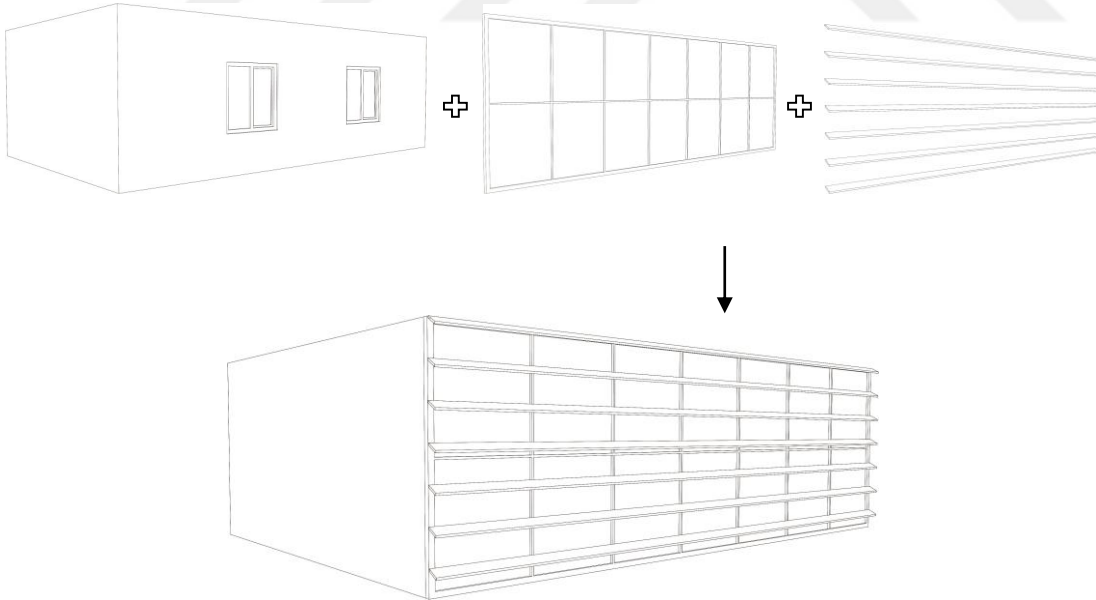
Şekil 3.5 : Yüksek düzeyde yenileme müdahalesi

Yüksek düzeyde yenileme müdahalesi yapılırken mevcut bina ve cephesinin analizi yapılmalı ve eklenecek yapı elemanlarının cepheye uygunluğuna dikkat edilmelidir. Mevcut cephenin durumuna göre eklenecek elemanlara karar verilmeli, cephe yüzeyi hazırlanmalıdır. Karar verilen ya da istenen yöntemin gerektirdiği yapı elemanlarının mevcut cepheye uygulanması problem çıkarıyorsa; yenileme yönteminin tekniği değiştirilmeli ya da yenileme amacını en yakın ölçüde karşılayacak başka bir yöntem seçilmelidir.

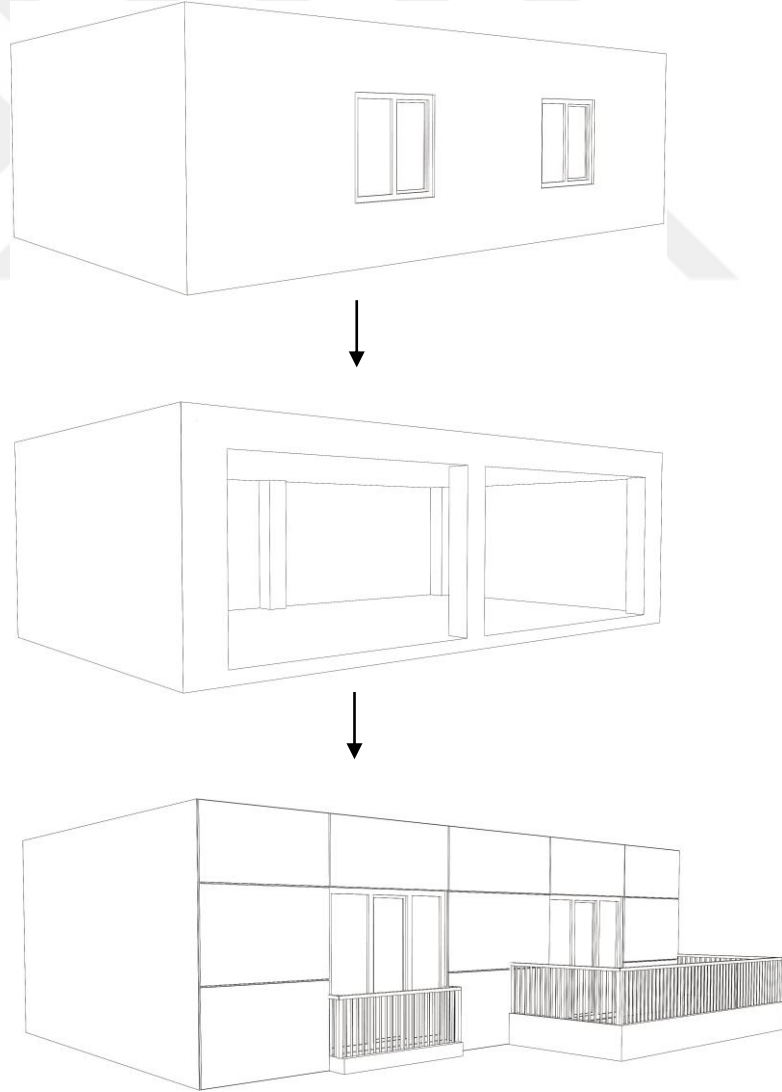
Şekil 3.6 : Kapsamlı yenileme müdahalesi

Bina cephelerinin yenilenmesinde mevcut binanın durumu ciddi önem taşımaktadır. Uzun süreli kullanımlarda, cephelerin ömrünün tamamlanma noktasına gelmekte ancak taşıyıcı sistem ve diğer alt sistemlerin yaşam döngüsü devam edebilmektedir. Bu durumdaki binalarda yapılan cephe yenilemelerinde, bina eski tüm cepheden arındırılmalı ve yeni malzemeler ile tamamen yeni bir cephe önerilmelidir (Loussos vd., 2015). Bu işlem binanın tüm cephelerinde yapılabileceği gibi tek bir cepheye de uygulanabilmektedir. Binadaki mevcut cephenin taşıyıcı sisteme kadar yıkılıp yeniden yapılması, bu çalışmada kapsamlı yenileme başlığı altında incelenmiştir (Şekil 3.6).

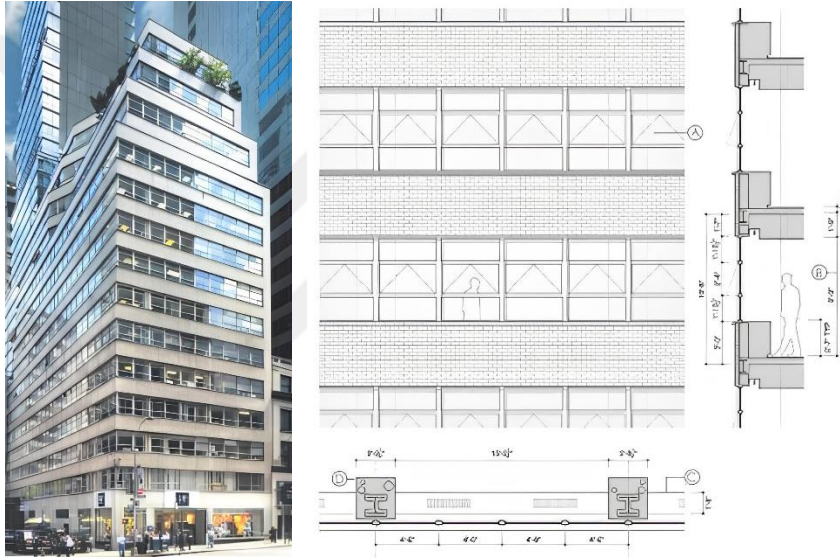
Şekil 4.1 : 545 Madison Avenue binasının cephe yenilemesi öncesi durumu (Url-6)

545 Madison Avenue, New York'un gökdelen bölgesinde yer almaktadır. İlk olarak 1956 yılında Emory Roth&Sons tarafından tasarlanmış bina 17 kattan oluşmakta ve toplamda yaklaşık 13.000 m² ofis alanı sunmaktadır. Ofis binası, kompozit taşıyıcı sistem ile inşa edilmiştir. Kütleli olarak belli katlarda düzensiz hareketler yapılmıştır. Mevcut ofis binasının cephesi, kat döşemelerinin üzerine örülen parapet duvarı ve bu duvar ile kiriş arasındaki yükseklikte pencerelerden oluşmaktadır. Pencereler açılabilir olup binanın çevresi boyunca uzanmaktadır (Url-6). Bina ve cephesinin mevcut durumu Şekil 4.1'de gösterilmiştir.

545 Madison Avenue binasında, kullanıcının istediği konfor koşullarını sağlayamaması, estetik olarak güncel zevklere hitap etmemesi, katların açık alan yetersizliği ve enerji verimsizliği nedenleri doğrultusunda yenilemelere gidilmiştir. Cephe yenilemesi çalışmasını MdeAS firması üstlenmiştir. Bu bağlamda 2008 yılında, bina cephesi tamamen yıkılarak yerine giydirme cephe monte edilmiştir.

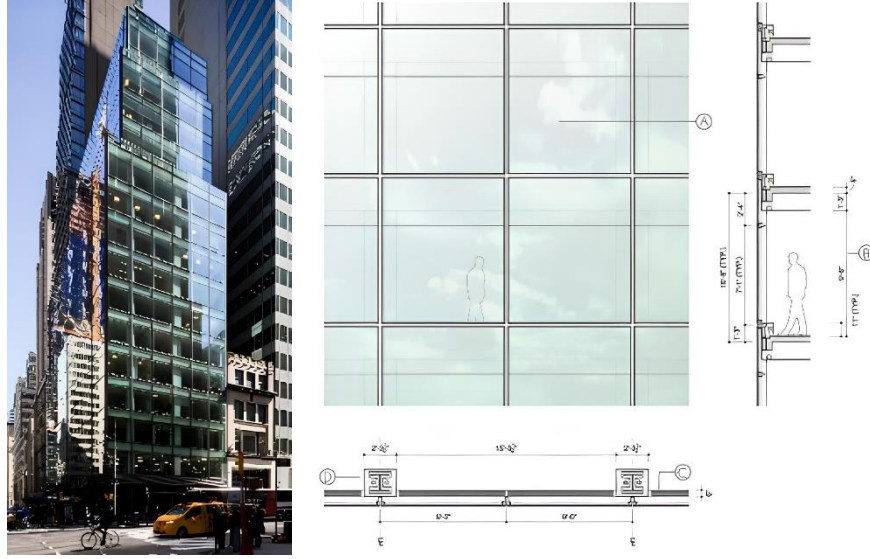
Şekil 4.2 : 545 Madison Avenue binasının cephe yenilemesi sonrası durumu (Url-6)

Giydirme cephe yalıtımlı low-e kaplamalı pencereler tercih edilmiştir. Cam ünitesinde standart cam ölçülerinin yaklaşık iki katı boyutunda cam tercih edilerek olabildiğinde saydam bir görüntünün elde edilmesi amaçlanmıştır. Yine aynı amaçla ince kesitli alüminyum doğrama tercih edilmiştir. Üst katlarda, yıkılan cephenin içten örülmesi ile katların açık alanları arttırılmıştır (Url-6). Yapılan müdahaleler sonucunda binanın yeni görünümü Şekil 4.2'de gösterilmiştir.

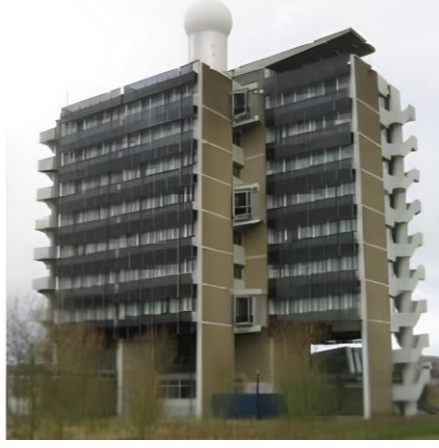
Şekil 4.3 : Albatros Konut Binası cephe yenilemesi öncesi durumu (Url-7)

Albatros konut binası, 1972 yılında Hollanda'nın Den Helder şehrinde inşa edilmiştir. Konut işlevli bina Hollanda Kraliyet Donanması'na hizmet vermiştir. Bina 8 kattan oluşmaktadır ve toplamda 6.200 m² büyüklüğündedir. Betonarme taşıyıcı sistem tercih edilmiştir. Mevcut binanın cephesi, yalıtımsız dış duvarlardan ve hava sızdıran tek cam üniteli alüminyum çerçevelerden meydana gelmektedir (Kurstjens vd., 2004). Pencereler, bina cephesinin uzun kenarlarında sürekli olacak biçimde tasarlanmıştır (Şekil 4.3).

Mevcut konut binası için 2004 yılında işlev değişikliği planlanmış ve ofis olarak kullanılmasına karar verilmiştir. Bunu sağlamak için binanın yıkılması yerine yenilemelere gidilmesinin daha ekonomik olacağı düşünülmüştür. Yenileme ile ofis işlevinin gerektirdiği konfor koşullarının sağlanması amaçlanmıştır. Bu doğrultuda, yetersiz olan aydınlatma seviyesinin optimum hale getirilmesi, güncel yönetmeliklerin karşılanması için enerji talebinin azaltılması ve bina içinde uygun havalandırmanın sağlanması hedefleri belirlenmiştir. Tüm bunlar yapılırken proje maliyetinin en düşük seviyede olması ön planda tutulmuştur (Baker, 2009).

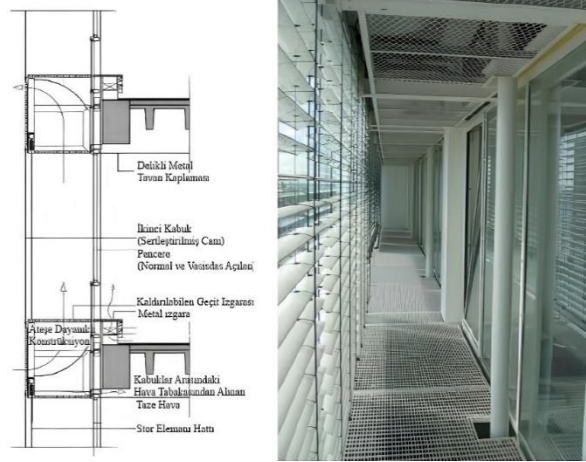
Şekil 4.4 : Mevcut kabuk ve ilave edilen kabuk arasındaki ilişki (Baker, 2009)

Albatros konut binasının yeni ihtiyaçlarının karşılanabilmesinde en etkin yolun cephe yenilemesi olduğuna karar verilmiştir. Bu bağlamda, ana yöntem olarak mevcut cepheye ek bir kabuk ilave edilmiştir. İlave kabuk, mevcutta bulunan balkonların çelik taşıyıcı sistemine asılmıştır. İkinci kabuk tek camdan oluşmakta ve iş yüzeyine bakan tarafında güneş kontrolünü sağlayan panjurlar yer almaktadır. Mevcut dış duvarlardan belli bir mesafe uzaklaştırılarak arada tampon bölge oluşturulmuştur. Bu sayede soğuk havada ısının bina içinde tutulması, sıcak havalarda ise hava akışı sayesinde binanın soğutulması sağlanmıştır. Mevcut kabukta ise pencereler low-e kaplamalı ve çift camlı pencereler ile değiştirilmiştir. Opak elemanlar ise ısı yalıtım malzemesine ek olarak seramik ile kaplanmıştır (Baker, 2009). Oluşturulan çift kabuk sistemi Şekil 4.4'te gösterilmiştir.

Çift kabuk sisteminde, katlar arasında sesin yayılmasını engellemek amacıyla, aradaki tampon bölge katlar arasında bölünmüş ve ses yalıtımı sağlayan malzeme ile kaplanmıştır. Yenileme çalışmaları 2006 yılında tamamlanmış ve bina ofis olarak kullanıma açılmıştır (Şekil 4.5).

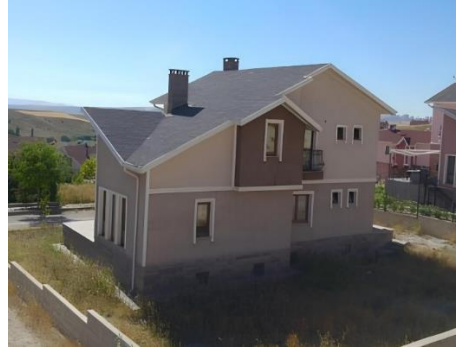
Şekil 4.6 : Ankara Pasif Ev cephe yenilemesi öncesi durumu (Şenel, 2021)

Ankara Pasif Ev, Ankara'nın Yenimahalle ilçesinde bulunmaktadır. 3 kattan oluşmakta ve toplamda 250 m² alan sağlamaktadır. Betonarme taşıyıcı sistem ile inşa edilmiş binanın cephesi duvar ve pencere elemanlarından oluşmaktadır. Dış duvarlar yalıtılmış, sıva ve boya ile kaplanmıştır (Şekil 4.6).

Yenileme amacı doğrultusunda cephede bulunan yetersiz kalınlıktaki ısı yalıtım malzemesi kaldırılmıştır. Cephe yüzeyindeki hasarlar giderilmiş ve daha kalın yeni yalıtım malzemesi ile kaplanmıştır. Bu aşamada ısı köprülerinin engellenmesine dikkat edilmiştir. Daha sonra ince sıva ve dekoratif sıva uygulanmıştır. Son olarak cephe, dış cephe boyası ile kaplanmıştır. Cephe yenileme çalışmaları Şekil 4.7’de gösterilmiştir (Url-8).

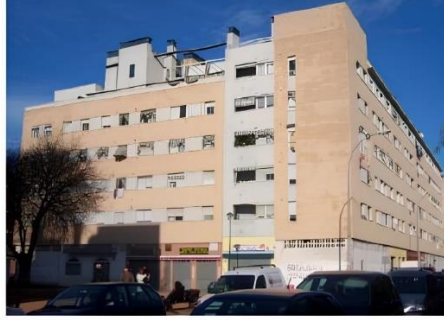
Şekil 4.9 : Cordoba Sosyal Konutları cephe yenilemesi öncesi durumu (Suárez & Agüera, 2011)

İspanya’da bulunan Cordoba Sosyal Konutları, 1994 yılında inşa edilmiştir. U biçimindeki bina toplam 68 bağımsız bölümden oluşmaktadır. Bina cephesi dış duvar ve pencerelerden meydana gelmektedir. Dış duvarlar tuğla malzeme ile örülmüş olup iç ve dış sıva katmanı eklenmiştir. Pencereler ise 5 mm tek cam ünite ve alüminyum doğramadan oluşmaktadır (Şekil 4.9) (Suárez & Agüera, 2011).

Binada, özellikle ısısal konfor koşullarını arttırmak ve enerji etkinliğini sağlamak amacıyla yenileme kararı alınmıştır. Bu doğrultuda 2010 yılında bina cephesinin yenilenme işlemine başlanmıştır.

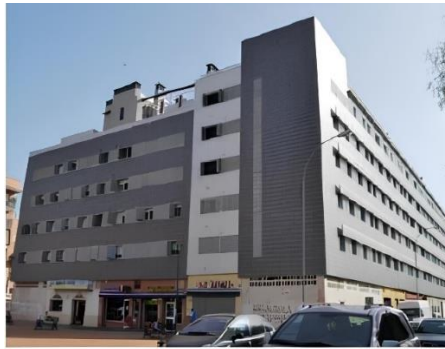
Şekil 4.10 : Cordoba Sosyal Konutları cephe yenilemesi sonrası durumu (Suárez & Agüera, 2011)

Cephe yenilemesi kapsamında mevcutta bulunan ısı yalıtımı iyileştirilmiş, birleşim noktalarında ısı köprüleri önlenmiştir. Pencereler değiştirilmiş, yalıtım özelliği yüksek olan düşük emisyonlu 4+6+6 üniteli pencere tipi tercih edilmiştir. Ayrıca cephenin dış yüzeyinde, güneş kontrolünü sağlamak amacıyla hareketli gölgeleme elemanları monte edilmiştir (Şekil 4.10) (Suárez & Agüera, 2011).

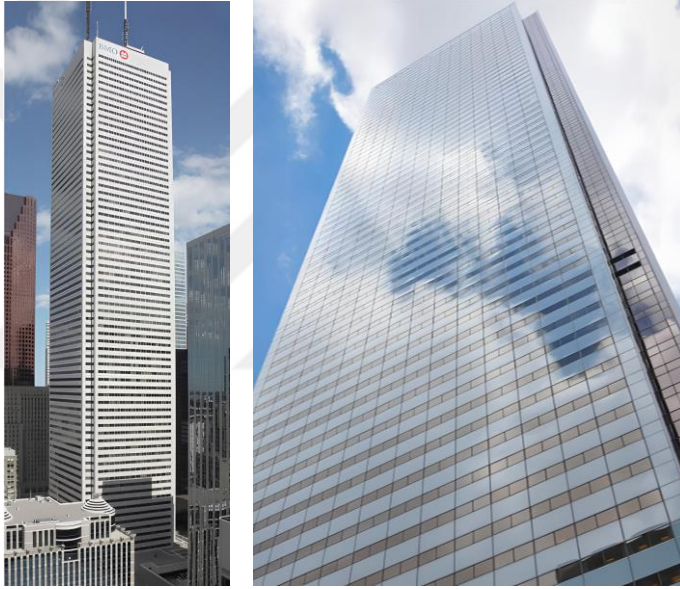
Şekil 4.11 : First Canadian Place cephe yenilemesi öncesi durumu (Url-9)

First Canadian Place, Kanada’nın Toronto şehrinde bulunan 72 katlı ve 34.840 m² toplam alana sahip bir ofis binasıdır. 1975’te inşası tamamlanan bina, günümüzde ülkesinin en yüksek binası durumundadır. Mevcut binanın cephesi, cam ve 45.000 adet parlak beyaz mermer ile kaplanmıştır (Url-9).

Bina cephesinde kullanılan mermer kaplamanın eskimesi ve şehirde aynı zamanda ve aynı malzeme ile kaplanmış bir kulede kaplama malzemelerinin koparak güvenlik sorunu yaratması nedeniyle yenileme kararı alınmıştır. 2012 yılında MdeAS ile B+H Architects firmalarının tasarımıyla yenileme işlemi başlamıştır (Url-10). Yenilemede, eskimiş mermer kaplama yerine toplamda 5370 adet beyaz cam ve bronz panelden oluşan kaplama malzemesi önerilmiştir. Kaplamanın değiştirilmesi için binayı çevreleyen bir asma asansör platformu tasarlanmıştır. Bu sistem ile aynı anda 160 işçinin çalışması sağlanmış olup zaman ve maliyetten tasarruf edilmiştir. Kullanıcının kullanıma devam edebilmesi için yenileme işlemi gece saatlerinde yapılmıştır (Url-9) (Şekil 4.12).

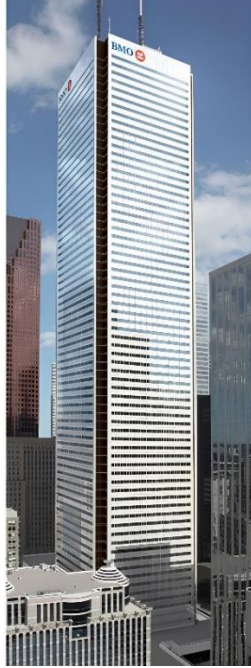
Şekil 4.13 : First Canadian Place cephe yenilemesi sonrası durumu (Url-9)

Cephe kaplamasının değiştirilmesi sırasında, binanın enerji verimliliğini arttırmak amacıyla yalıtım malzemesinin kalitesi de artırılmıştır. Yapılan yenilemeler sonucu bina estetik bir görünüm kazanmış, güvenlik sorunları çözülmüş ve kullanıcı konforu artırılmıştır (Şekil 4.13). Cephe yenileme tasarımı ZeroFootprint dalında finalist olmuştur (Url-9).

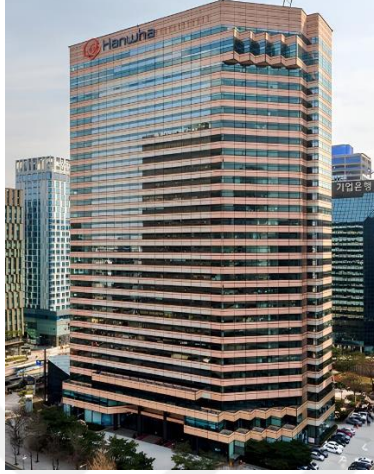
Şekil 4.14 : Hanwha Headquarters Tower cephe yenilemesi öncesi durumu (Url-11)

Hanwha Headquarters Tower, Güney Kore'nin Seul ilinde bulunmaktadır. Ofis işlevli bina 31 kattan oluşmaktadır. Mevcut binanın cephesinde yatay opak şerit paneller ve tek katmanlı koyu camlı pencereler kullanılmıştır (Şekil 4.14).

Bina cephesinde; kullanım süresince yıpranması, binanın konfor koşullarının artırılması isteği ve enerji tüketiminin azaltılması gerekliliği gibi nedenler ile yenilemelere gidilmiştir. Bu doğrultuda, cephenin tamamen değiştirilmesi tercih edilmiştir. Yenileme işlemi, aşağıdan yukarıya doğru yükselen platform ile yapılmıştır (Şekil 4.15). Değişim sırasında kullanıcının olabildiğince az etkilenmesi için üçlü katlar halinde ele alınmıştır (Url-12).

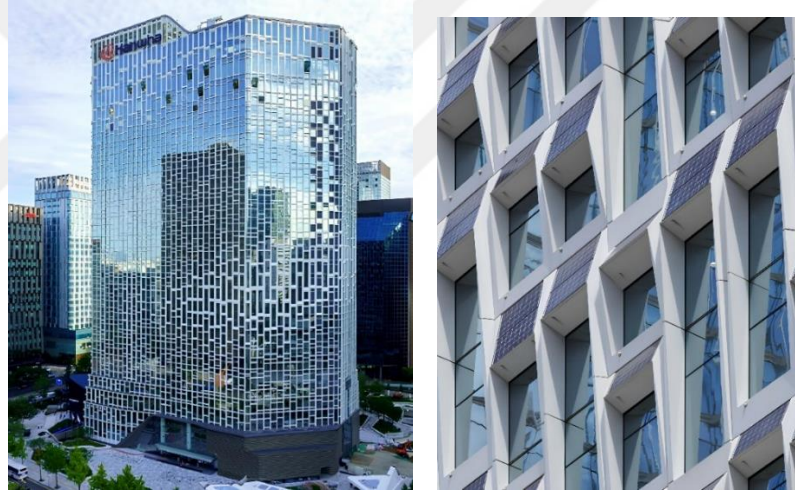
Şekil 4.16 : Hanwha Headquarters Tower cephe yenilemesi sonrası durumu (Url-11)

Hanwha Headquarters Tower'ın cephe yenilemesinde güneşin etkisi belirleyici olmuştur. Cephe yenilemesini üstlenen UNStudio, günışığından maksimum derecede yararlanan aynı zamanda olumsuz etkilerini binaya yansıtmayan bir cephe tasarlamıştır. Tasarımda, pencere ve opak panellerden oluşan modüllerin büyüterek ya da küçülerek tekrar ettiği karmaşık görünümlü bir cephe önerilmiştir. Bu doğrultuda mevcut pencereler yerine şeffaf yalıtımlı cam üniteli ve alüminyum doğramalı elemanlar tercih edilmiştir. Opak kısımlar kuzeye bakan cephelerde daraltılmış, güneye bakan yerlerde ise genişleyerek saydam alanı azaltmıştır. Bina için enerji oluşturmaya yönelik olarak cephede fotovoltaiik paneller kurgulanmış, güney cephedeki opak kısımlara monte edilmiştir. PV panellerin veriminin yükseltilmesi amacıyla Şekil 4.16'da gösterildiği gibi güney cephesindeki opak kısımlar açılı oluşturulmuştur (Url-12). Ayrıca yenileme çalışmalarında binanın farklı cephelerinde farklı yansıtılan ışıklandırmalar kullanılmıştır.

Cephe yenileme çalışmaları sonucunda Hanwha Headquarters Tower'da %40 oranında enerji tüketimi azaltılmıştır. PV panellerden üretilen enerji ile binanın belli katlarının aydınlatılması sağlanmıştır (Url-12).

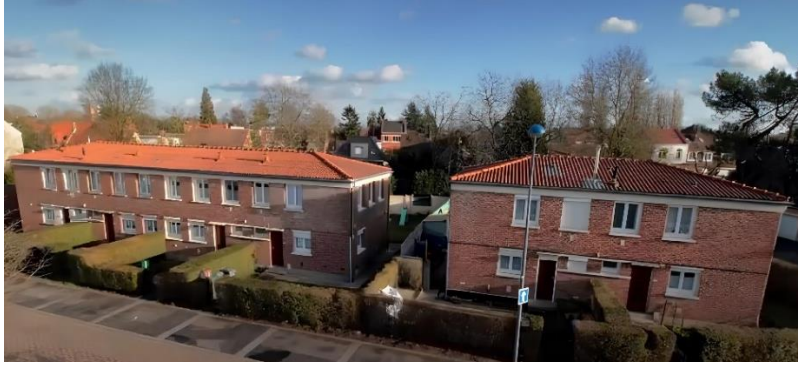
Şekil 4.17 : Hem Apartman Binaları cephe yenilemesi öncesi durumu (Url-13)

Fransa'nın Nord şehrinde bulunan Hem apartman binaları, 1952 yılında inşa edilmiştir. Mevcut binaların cephesi, pencere ve duvar elemanlarından oluşturulmuştur (Şekil 4.17). Kullanıcı isteklerinin karşılanmaması nedeniyle binalarda 2018 yılında yenilemeye gidilmiştir.

Binaların yenilenmesinde NSEB (Net sıfır enerjili bina) ilkeleri kabul edilmiştir. Bu doğrultuda opak kısımlar için tüm ihtiyaçlara yönelik prefabrike cephe modülleri tasarlanmıştır. Tuğla kaplama, ısı ve su yalıtımı, ahşap strüktür ve buhar bariyeri katmanlarında oluşan paneller mevcut bina cephesi üzerine monte edilmiştir (Şekil 4.18). Saydam kısımlarda ise pencereler değiştirilmiştir. PVC doğramalı, üç katmanlı argon gazı dolgulı pencereler tercih edilmiştir (Url-13).

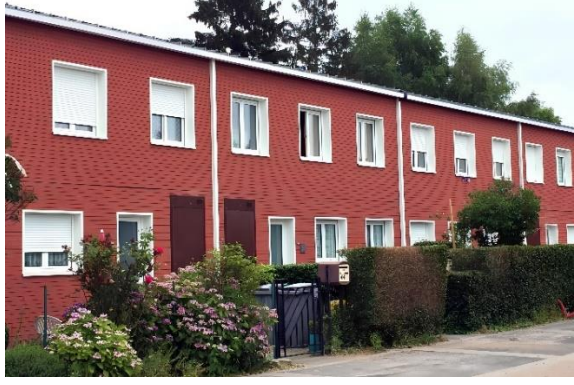
Şekil 4.19 : Hem Apartman Binası cephe yenilemesi sonrası durumu (Url-13)

Cephede yapılan yenilemelere ek olarak bina çatısına PV paneller yerleştirilerek enerji üretilmesi amaçlanmıştır. Tüm müdahaleler sonucunda binanın enerji tüketimi yaklaşık %75 oranında azaltılmıştır. Yeni kaplamalar sayesinde bina yeni ve estetik bir görünüme kavuşmuştur (Şekil 4.19) (Url-13).

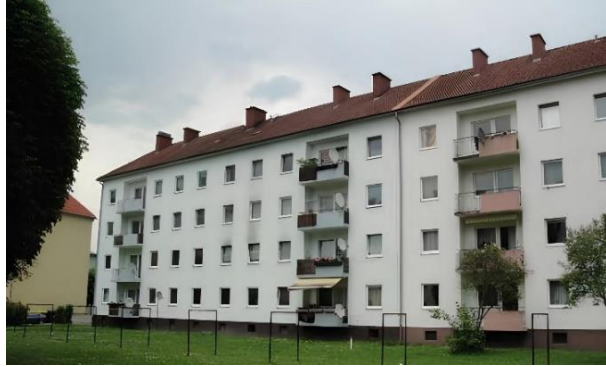
Şekil 4.20 : Johann Böhm Sanierung Konut Kompleksi cephe yenilemesi öncesi durumu (Höfler vd., 2014)

1960 yılında inşa edilen Johann Böhm Sanierung Konut Kompleksi 4 kattan oluşmaktadır. 65 metre uzunluk ve 10 metre derinliğe sahip binanın her katında 9 daire yer almaktadır (Url-14). Mevcut binanın cephesi; 20 cm sandviç beton duvar üzeri iç kısımda 2 cm ve dış kısımda 2,5 cm sıva ile kaplanarak oluşturulmuştur. Dış duvarlarda herhangi bir yalıtım kullanılmamıştır. Pencerelede çift cam üniteleri ve ahşap doğramalar tercih edilmiştir. Dairelerde gömülü balkon bulunmaktadır (Şekil 4.20) (Höfler vd., 2014).

Mevcut binada enerji tüketiminin fazla olması ve yenilenebilir enerjiden faydalanma isteği sonucunda yenilenme kararı alınmıştır. Bu doğrultuda cephede mevcut dış duvara ahşap strüktür ile taşıtılan prefabrike dikey boyutlu cephe elemanları monte edilmiştir (Şekil 4.21). Cephe elemanları; buhar bariyeri, 6 cm taş yünü, ahşap eleman, 5 cm hava boşluğu ve çimento elyaf katmanlarından oluşmaktadır. Prefabrike cephe elemanına monte edilen pencerelerde ise yüksek yalıtım özellikli üçlü cam üniteler

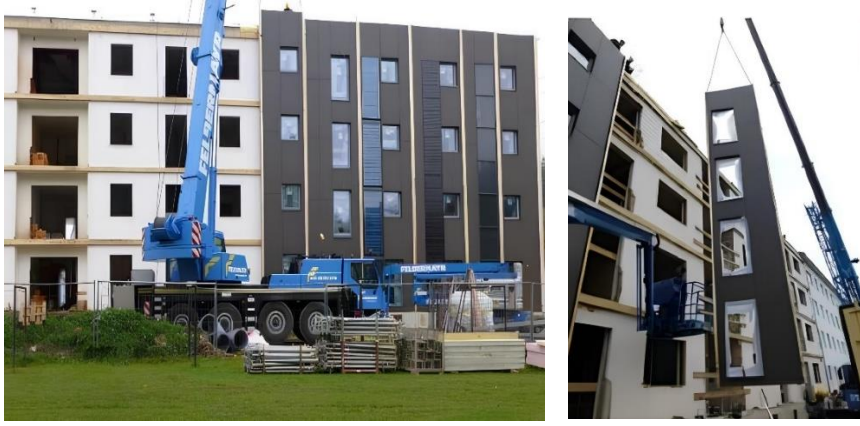
Şekil 4.21 : Mevcut cepheye ilave yapılan yenileme müdahaleleri (Höfler vd., 2014)

tercih edilmiştir. Binada, doğal aydınlatmanın sağlanıp görsel konforun artması için yeni pencere boşlukları açılmıştır (Höfler vd., 2014).

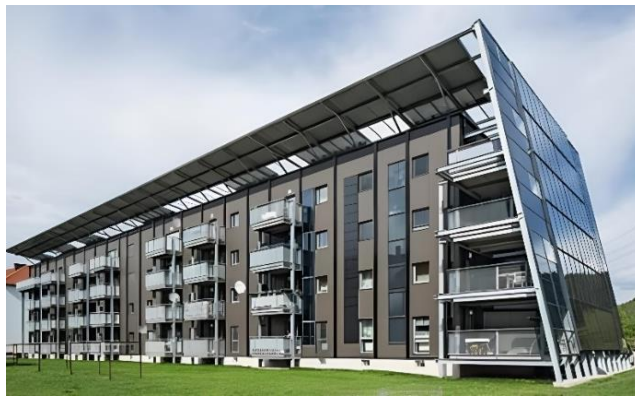
Şekil 4.22 : Johann Böhm Sanierung Konut Kompleksi cephe yenilemesi sonrası durumu (Url-14)

Mevcut bina cephesinde ısı köprülerinin engellenmesi için balkonlar kapatılarak iç katılmıştır. Daha sonra dairelerin balkon kullanımı için çelik taşıyıcılı balkonlar ilave edilmiştir. Binanın enerji ihtiyacının karşılanması için duvarlara güneş kolektörleri yerleştirilmiştir. Ayrıca binanın güney cephesine PV paneller ilave edilmiştir (Höfler vd., 2014).

Kapfenberg'deki konut binasının cephesinde uygulanan yenileme müdahaleleri ile binanın enerji talebi %80 oranında düşürülmüş ve tüketilen enerjinin %80 yenilenebilir enerji olması sağlanmıştır (Url-14). Aynı zamanda, eklenen balkonlar ile daire kullanım alanı artırılmıştır. Yenileme sonucunda binanın itibarı artmıştır. Yenileme sonrası durum Şekil 4.22'de gösterilmiştir.

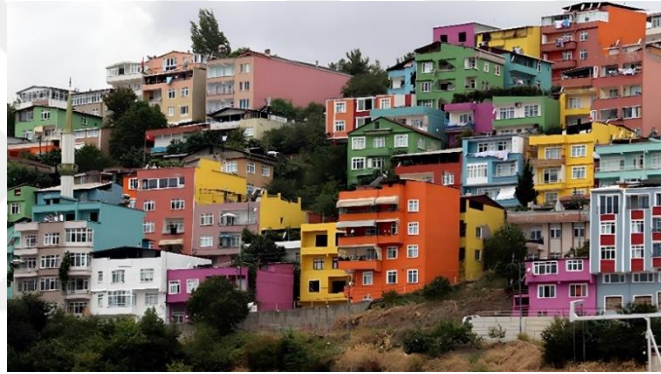
Şekil 4.23 : Karasamsun evleri cephe yenilemesi sonrası durumu (Url-15)

Samsun Büyükşehir Belediyesi tarafından yürütülen çalışmalarda, mevcut binaların cephelerinde öncelikle sıva onarımı yapılmıştır. Daha sonra olimpiyatlara katılan 6 kıtayı temsil eden 6 farklı renk seçilip, cepheler boyanmıştır (Şekil 4.24). Yenileme çalışmalarında, toplamda 170 binaya müdahale yapılmış olup 27.961 m² boya kullanılmıştır (Url-15).

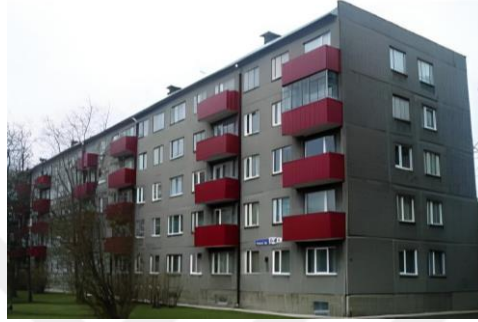
Şekil 4.25 : Mustamäe Bölgesi Apartmanı cephe yenilemesi öncesi durumu
(Borodiņecs vd., 2013)

Estonya'nın Tallin şehrinde yer alan konut binası 1962 yılında inşa edilmiştir. Bina 5 katlıdır ve toplamda 60 adet daire içermektedir. Bina cephesi sıva ve boya kaplamalı dış duvar ve ahşap çerçeveli pencerelerden oluşmaktadır. Dış duvarlarda herhangi bir yalıtım katmanı yoktur. Ayrıca cephede her daireye ait balkon bulunmaktadır (Şekil 4.25) (Borodiņecs vd., 2013)

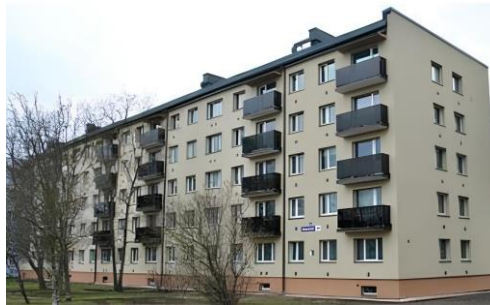
Şekil 4.26 : Mustamäe Bölgesi Apartmanı cephe yenilemesi sonrası durumu
(Borodiņecs vd., 2013)

Mevcut apartmanda enerji tüketimin fazla olması ve ısı konforunun sağlanamaması gibi nedenler ile yenilemeye gidilmiştir. Bu doğrultuda cephedeki duvarların dış yüzeyine 15 cm kalınlığında eps ısı yalıtımı uygulanmıştır. Termal kalitesi düşük olan eskimiş ahşap çerçeveli pencereler, pvc doğramalı üçlü cam üniteli pencereler ile değiştirilmiştir. Pencere kenarlarında mineral yün kullanılarak ısı köprülerinin önlenmesi ve yangına karşı güvenlik amaçlanmıştır (Borodiņecs vd., 2013). Yenileme sonrası binanın görünüşü Şekil 4.26'da gösterilmiştir. Cephede ve binada yapılan diğer müdahaleler sonucunda binanın ısıtma yükü %50 oranında azalmıştır (Borodiņecs vd., 2013).

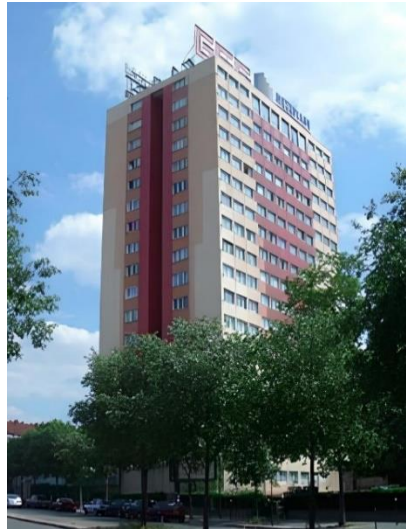
Şekil 4.30 : Tour Bois le Prêtre Konutları cephe yenilemesi öncesi durumu (Url-17)

1962 yılında Paris'te inşa edilen konut binası 16 katlıdır ve toplam 96 daire bulundurmaktadır. Bina 8.900 m² lik katlar alanına sahiptir. Bina'nın cephesi küçük boyutlu pencerelerden ve kaplamalı duvar elemanlarında meydana gelmektedir (Şekil 4.30). Binada görülen eskimeler ve dairelerde genişleme ihtiyacı sonucunda bina cephesinin yenilenmesine karar verilmiştir (Url-16)

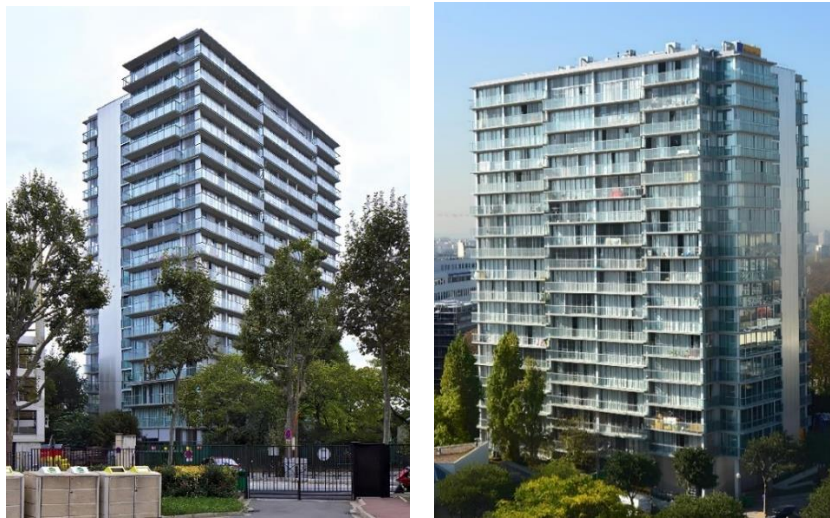
Şekil 4.32 : Tour Bois le Prêtre Konutları cephe yenilemesi sonrası durumu (Url-17)

Yapılan yenileme müdahaleleri sayesinde binanın görünümü iyileştirilmiştir (Şekil 4.32). Ayrıca dairelerin kullanım arttırılmış toplam kat alanı 12.460 m² ye çıkarılmıştır. Kış bahçesi ve yalıtımlı pencereler ile enerji tüketimi %50 oranına azaltılmıştır (Url-16).

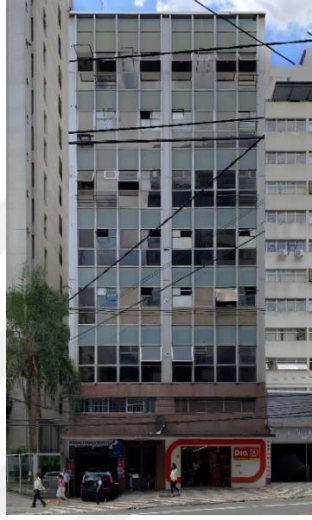
Şekil 4.33 : Trabulsi Binası cephe yenilemesi öncesi durumu (Url-18)

Brezilya'nın Sao Paulo şehrinde yer alan konut binası, 8 kattan oluşmaktadır. Binanın 11 metre genişliğindeki cephesi ana caddeye bakmaktadır. Bina cephesi yalıtımsız açılabilir pencere ve kaplama malzemesinden oluşmaktadır (Şekil 4.33). Estetik standardın güncellenmesi, iç mekândaki doğal aydınlatma kalitesinin artırılması caddeden gelen seslerden korunma gibi istekler nedeniyle bina cephesinde yenilemeye gidilmiştir (Url-18).

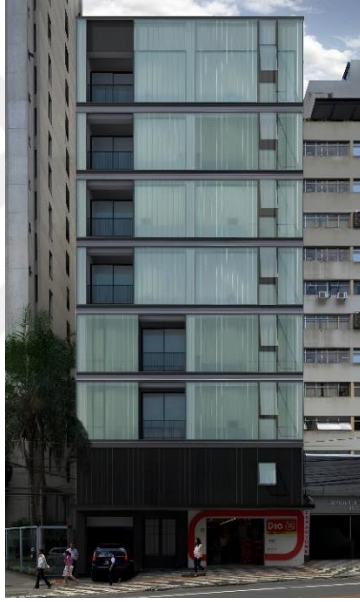
Şekil 4.35 : Trabulsi Binası cephe yenilemesi sonrası durumu

Trabulsi binasının cephesinde yapılan yenileme çalışmaları ile saydamlık oranı artırılarak iç mekânın doğal aydınlatılması sağlanmış, bu yaparken çevreye karşı mahremiyet korunmuştur. Binanın ısı ve akustik konfor kalitesi yükselmiş, binaya estetik bir görünüm kazandırılmıştır (Şekil 4.35) (Url-18).

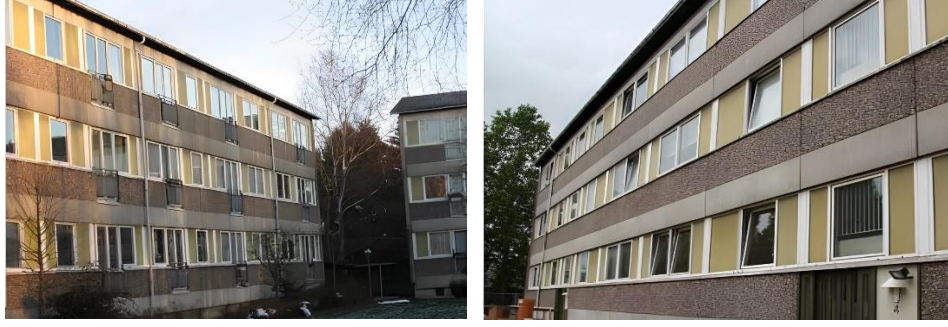
Şekil 4.36 : Traneparken Apartman Binası cephe yenilemesi öncesi durumu (Höfler vd., 2017)

Danimarka’da yer alan toplu konut binaları, 1969 yılında inşa edilmiştir. 3 kattan oluşan 3 binada toplamda 66 daire yer almaktadır. Bina, betonarme yapım tekniği ile yapılmıştır. Binanın mevcut cephesinde prefabrike iki beton blok ve arasında 5 cm mineral yün ısı yalıtım malzemesi uygulanmıştır. Cephe boşluklarında ise PVC doğramalı 6 mm hava boşluklu çift cam üniteli pencereler kullanılmıştır (Şekil 4.36) (Höfler vd., 2017).

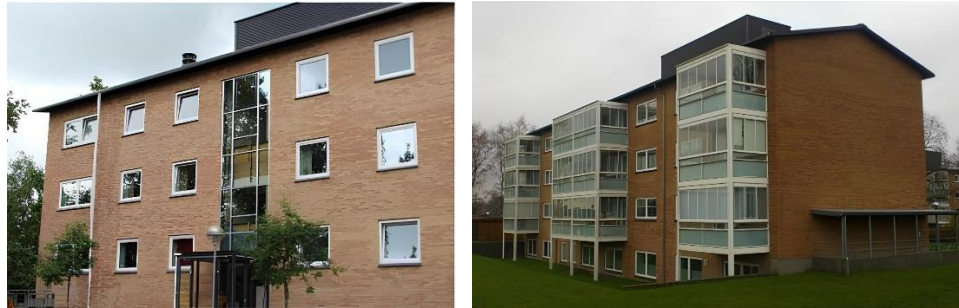
Şekil 4.37 : Traneparken Apartman Binası cephe yenilemesi sonrası durumu (Höfler vd., 2017)

2011 yılında yapılan yenileme çalışmalarında dış duvarlara yalıtım eklenerek toplam ısı yalıtımı 24 cm ye çıkarılmıştır. Pencereler, low-e kaplamalı üçlü camlı ve alüminyum ile ahşap doğramalardan oluşan pencereler ile değiştirilmiştir. Kuzeye bakan cephede pencere boyutları küçültülmüştür. Birleşim noktalarında ısı köprülerini önleyecek detaylar çözülmüştür. Yenileme kapsamında cepheye çelik taşıyıcı balkonlar eklenmiştir. Balkonlar cam ile kapatılmış ve güneş kontrolü için elemanlar eklenmiştir (Şekil 4.37) (Höfler vd., 2017).
