**YENİLENEBİLİR ENERJİ
KAYNAKLARI KULLANIMINDA İŞ SAĞLIĞI
VE GÜVENLİĞİ UYGULAMALARININ
ARAŞTIRILMASI**

YÜKSEK LİSANS TEZİ

Enerji Sistemleri Mühendisliği Anabilim Dalı

**Ekim-2018
KONYA
Her Hakkı Saklıdır**

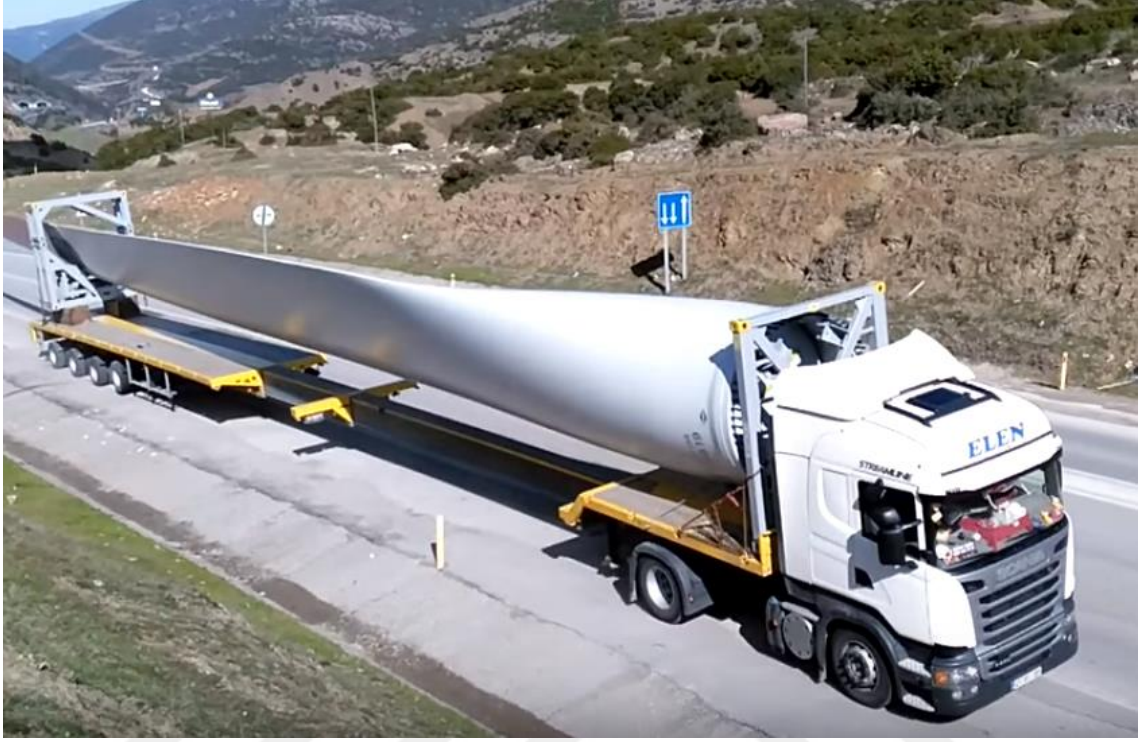
arabanın dönüşleri esnasında kanadın herhangi bir yere çarpması, yükün devrilmesi ve taşınan yükün kayması birçok riskin oluşma sebeplerindendir (Albrechtsen, 2012). Şekil 1.7’de türbin kanatlarının sahaya taşınması gösterilmektedir.

Şekil 1.7. Rüzgar Türbin Kanadının İnşaat sahasına Taşınması

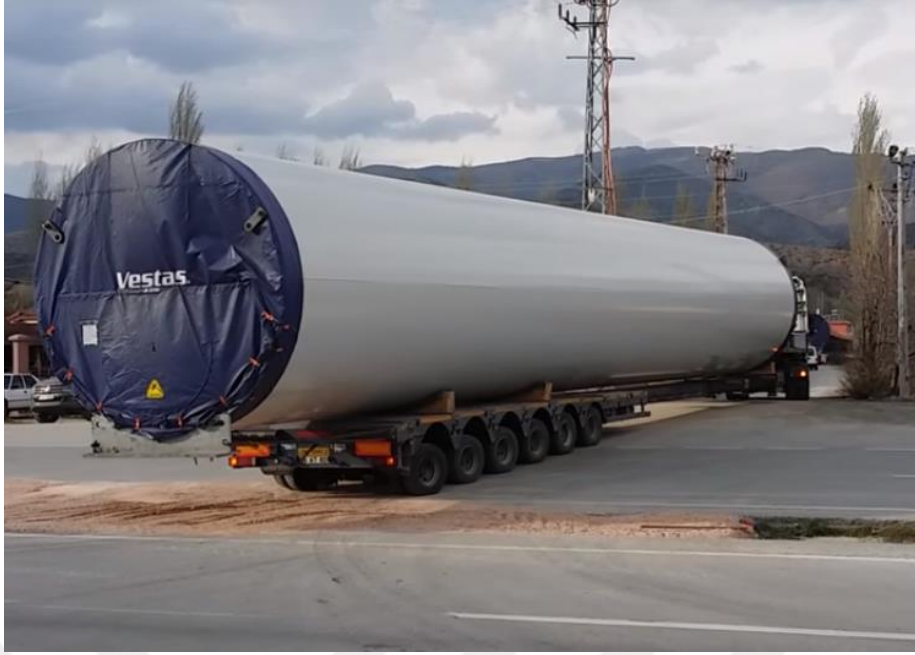
Rüzgar türbininin diğer makine parçaları jeneratör, vites kutusunun bulunduğu kısım olan makine bölümünün taşınması ve 70 - 100 metre uzunluğundaki gövde kısmının taşınması sırasında birçok risk ortaya çıkmaktadır. Bu riskler türbin parçalarının taşınmasında yükü taşıyan aracın devrilmesi, yoldan kaynaklı problemlerin olması, aracın devrilmesi ve diğer araçlarla çarpışması rüzgar türbinlerinin taşınması sırasında oluşan risk etmenleridir (Chaumel at all, 2012). Şekil 1.8 da rüzgar türbin parçasının inşaat nakliyesine taşınması gösterilmektedir.

Şekil 1.8. Rüzgar Türbin Parçalarının İnşaat sahasına Taşınması

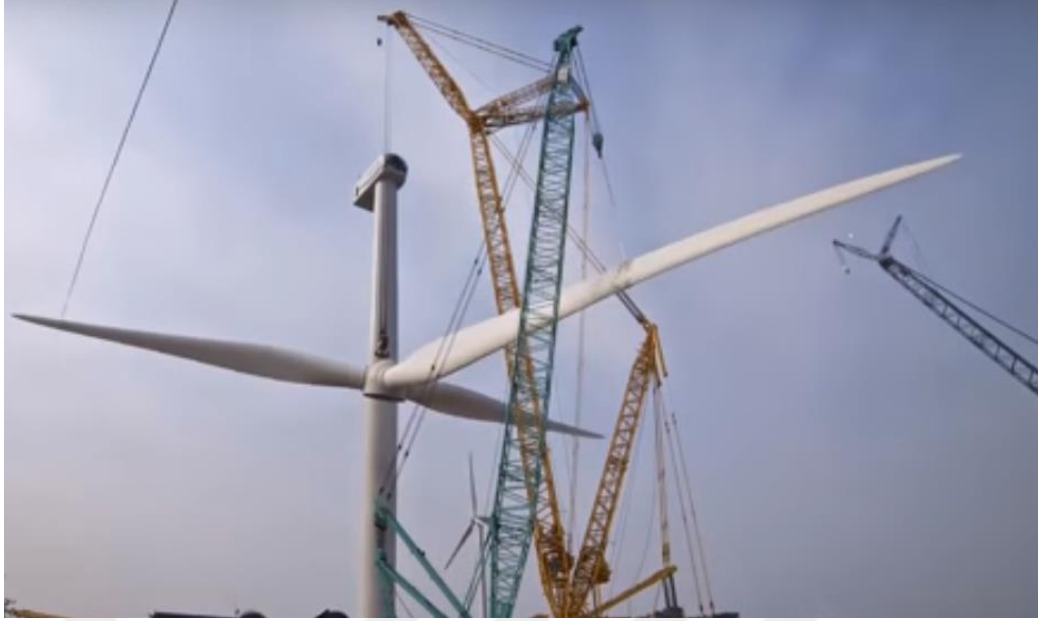
Şekil 1.9. Rüzgar Türbin kanatlarının kule'ye kaldırılması

Şekil 1.9'da montaj yapılan kanatların yani türbin rotorunun vinçler yardımıyla yaklaşık yüz metre yükseğe kaldırılarak sabitlenmesi gösterilmektedir.

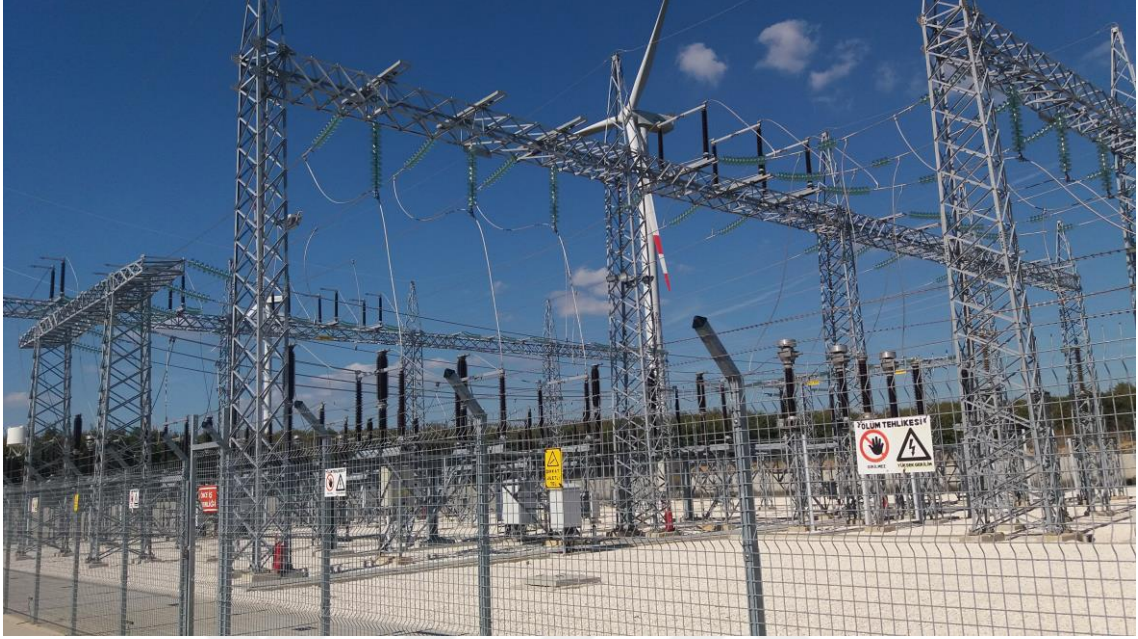
Şekil 4.3. Beşiktepe rüzgar enerji santralinin şalt sahasından bir görünüm

Şekil. 4.3 de verilen şalt sahasının etrafı insanları olası tehlikelerden korumak amacıyla topraklanmış çit tellerle tamamen kapatılmış ve uyarı ve yasaklayıcı levhalar asılmıştır.

elektriğin trafolar sayesinde yükseltildiği veya alçaltıldığı yerlerdir. Aşağıda Şekil 4.3 de rüzgar enerji santralının şalt sahasından bir görünüm verilmiştir.

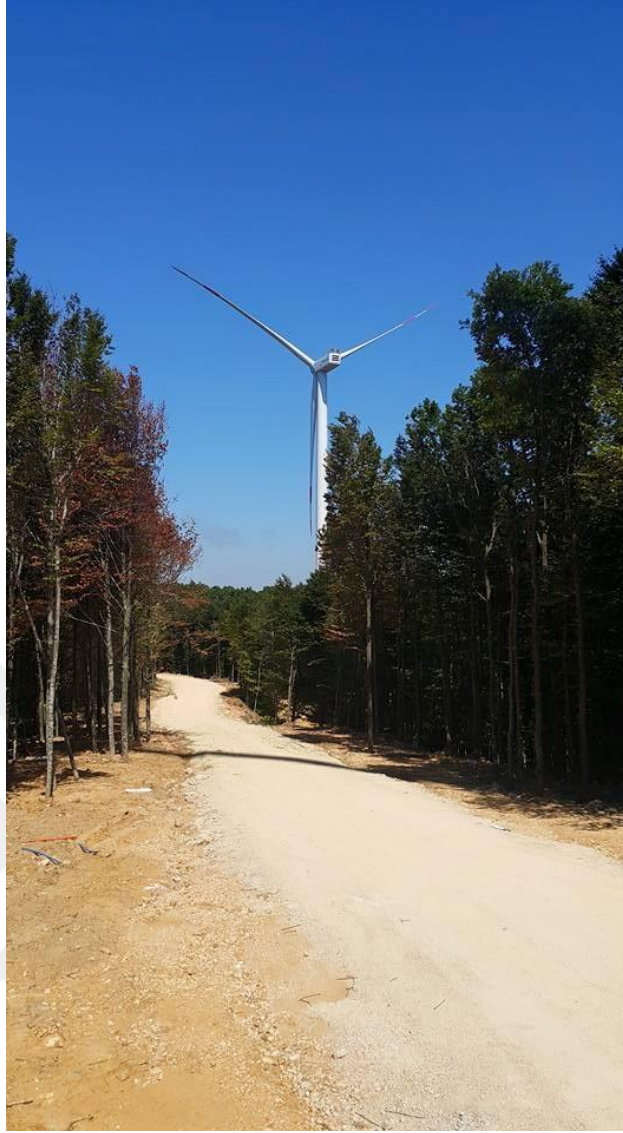
Şekil 4.4. Beşiktepe rüzgar türbin görünümü

Şekil 4.4 de görüldüğü gibi türbinine ulaşımın kolay olması için yollar açılmış ve kış günlerinde türbine müdahalenin daha rahat bir şekilde yapılması açısından çakıl dökülmüştür.

Beşiktepe rüzgar enerji santralinin türbinlerinin içinde asansör bulunmaktadır. Motor kısmının bulunduğu kısmın yaklaşık 90 metre kare olduğu görülmektedir. Şekil 4.4 de beşiktepe rüzgar enerji santralinin rüzgar türbinden bir görünüm gösterilmiştir.

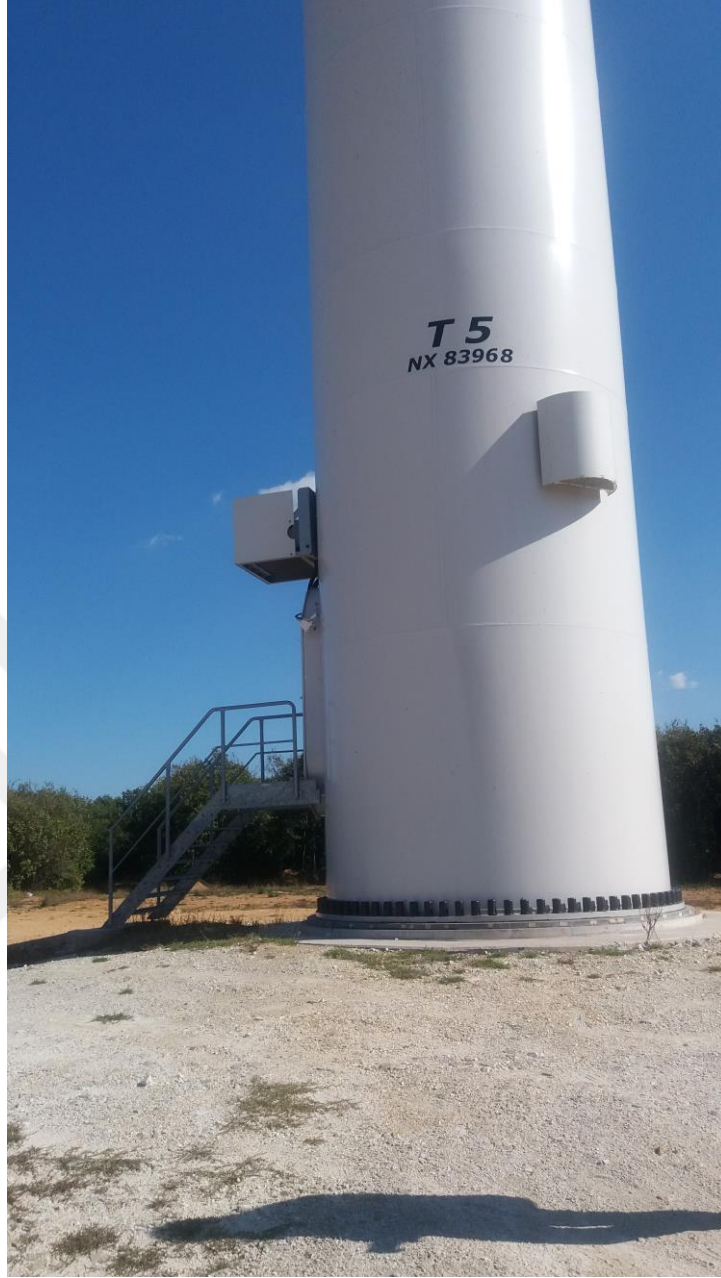
Şekil 4.5. Beşiktepe rüzgar enerji santrali T-5 türbininden bir görünüm

Türbinin etrafı geniş bir şekilde açıldığı görülmekte olup herhangi bir olumsuz durumda müdahalenin her taraflı yapılabileceği görülmektedir. Türbinin yanında türbin kanatlarından kaynaklanan gürültü seviyesinin yüksek olduğu duyulmakta ve bu yakınında bulunanları rahatsız edecek seviyededir.

Beşiktepe rüzgar enerji santralinde bulunan türbinlere ulaşım için geniş yollar yapıldığı ve rahat olduğu görülmektedir. Türbinlere çıkan yollarda gerekli tabelalar asılmıştır. Burada rüzgar türbinlerine isim verilmiş olup biz bunlardan T-5 isimli türbinde incelemeler yapılmıştır. Şekil 4.5 de türbinden bir görünüm verilmektedir.

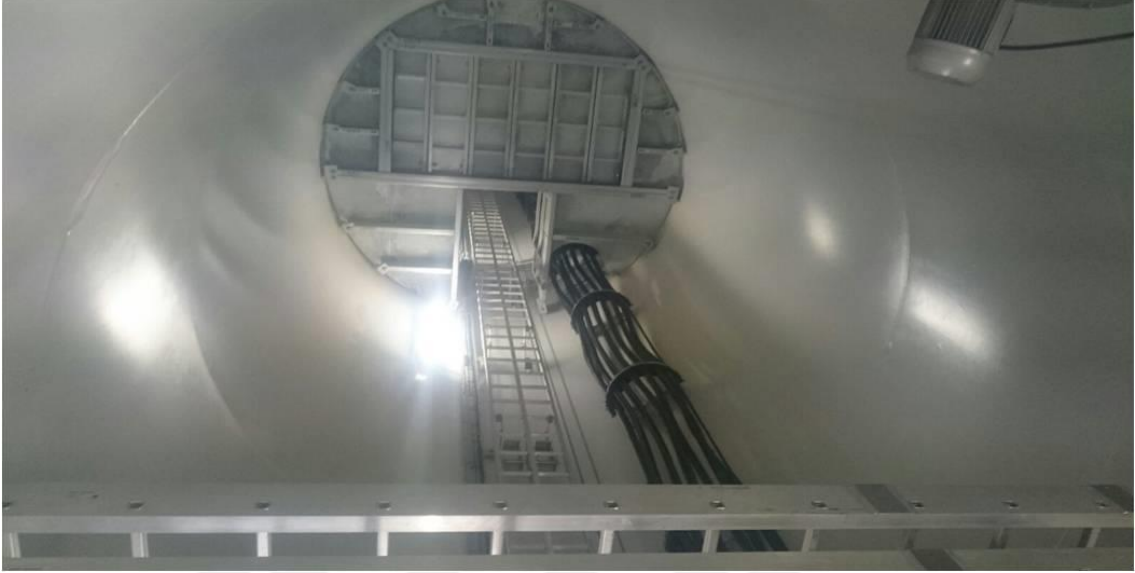
Rüzgar türbinlerinin bakımının yapılabilmesi türbinin içinde hem asansör hem de merdiven bulunmaktadır. Türbin bakımları hava şartlarının uygun olduğu yani rüzgarın hızının düşük olduğu zamanlarda yapılmaktadır. Şekil 4.6 rüzgar türbininin içinden görünüm sunulmaktadır.

Şekil 4.6. Rüzgar türbininin iç kısmından bir görünüm

Rüzgar türbinin motor kısmının bulunduğu en üst kısma her zaman için en az iki kişi çıkabileceği ve bunların acil durumlarda asansörü kullanmaması gerektiği görülmektedir.
