**T.C.  
SELÇUK ÜNİVERSİTESİ  
FEN BİLİMLERİ ENSTİTÜSÜ**

**SİNCAP KAFESLİ ASENKRON  
MOTORLARDA KAFES ARIZALARININ  
MOTOR PERFORMANSINA ETKİLERİ**

**DOKTORA TEZİ**

## **THE EFFECTS OF CAGE FAULTS ON MOTOR PERFORMANCE IN SQUIRREL CAGE INDUCTION MOTORS**

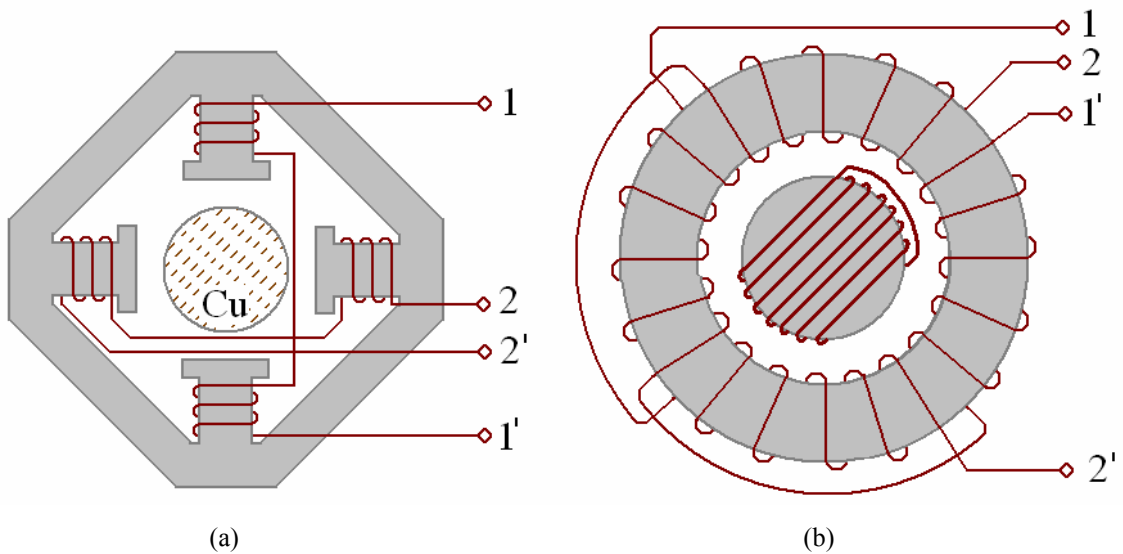
Şekil 3.1. (a) Ferrari'nin asenkron motorunun yapısı, (b) Tesla'nın asenkron motorunun yapısı

Bu iki benzer yapı iki fazlı alternatif gerilimle beslenmektedir ve sabit kısımlarında ikişer sargı bulunmaktadır. Aralarındaki fark; Ferrari rotor kısmını bakır silindirden yapmış, Tesla ise ferromanyetik silindir üzerine kısa devre edilmiş sargı sarmıştır. Temel prensipleri günümüze kadar değişmeden gelen asenkron motorun zamanla yapısında bazı değişiklikler ile performansı çok daha iyi hale getirilerek modern bir yapıya kavuşturulmuştur (Boldea, 2002).

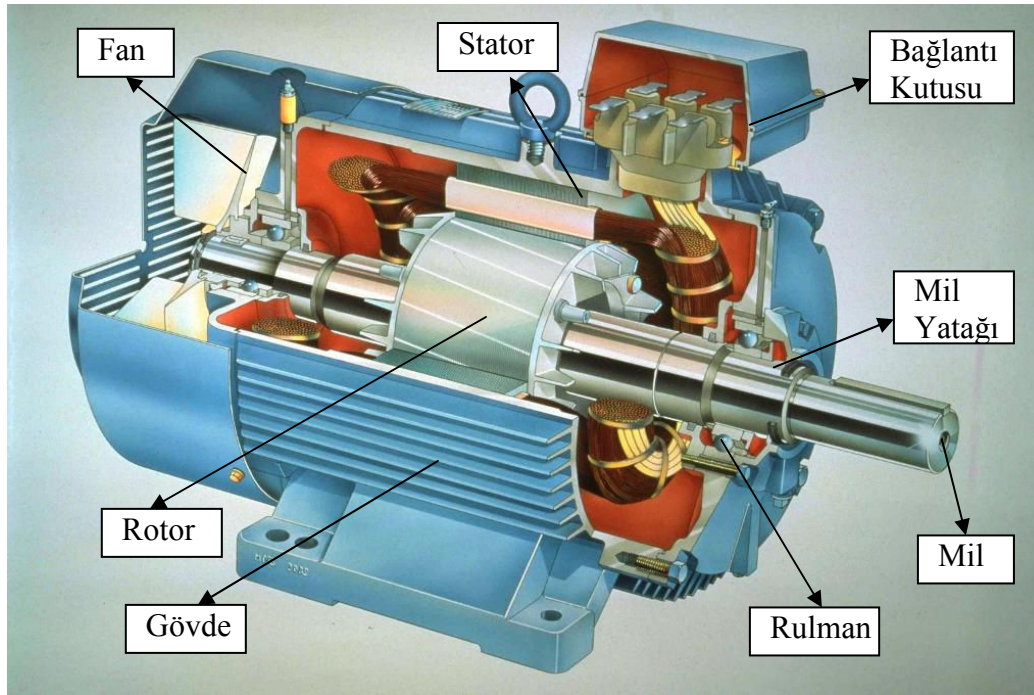
Şekil 3.2. Asenkron motor parçalarının gösterimi.

Asenkron motorlar temel olarak iki ana kısımdan oluşurlar. Bunlar sabit kısım olan stator ve dönen kısım olan rotordur. Bunların dışında, motorun bütün parçalarının bir arada tutulmasını sağlayan motor gövdesi, rotoru gövdeye bağlayan ve sürtünmeleri azaltan rulmanlar, motorun soğutulmasını sağlayan hava akışını oluşturan fan ve elektriksel bağlantıların yapıldığı bağlantı kutusu gibi parçaları da mevcuttur. Asenkron motor ve parçaları Şekil 3.2’de gösterilmiştir.

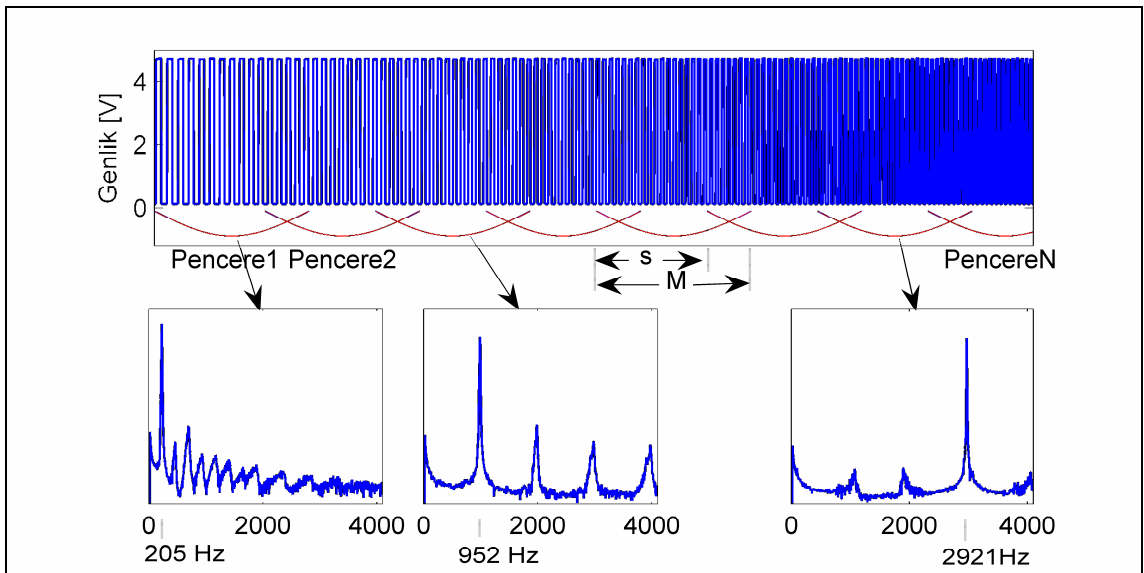
Şekil 4.2. Hız sensöründen örneklenen kare dalga hız sinyali ve HFD ile bulunan bazı pencerelerin frekans değişimleri.

Burada  $f_{hiz}$  frekans eksenindeki maksimum genliğe karşılık gelen frekans değeri,  $S_{cen}$  hız sensöründeki çentik sayısıdır. Şekil 4.2’de örneklenen hız sinyali, kullanılan pencereler, pencere uzunluğu (M), iç içe geçme (hopping) uzunluğu (s) ve bazı pencerelere ait frekans ekseninde maksimum genliğe karşılık gelen frekans değerleri gösterilmiştir.

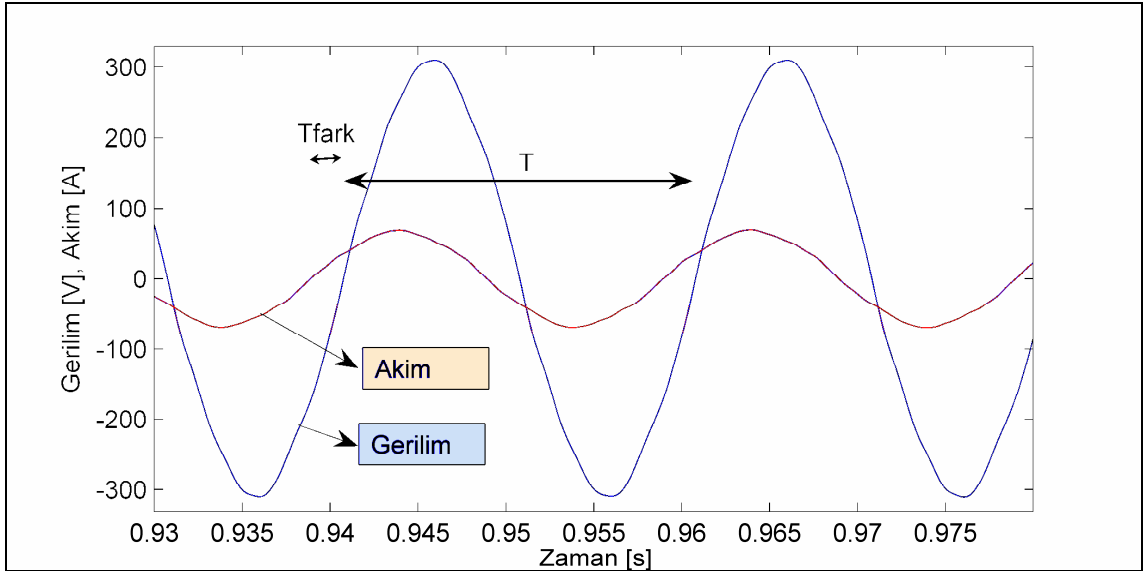
Şekil 4.3. Güç faktörünün hesaplamasında kullanılan ifadelerin gösterimi.

Burada  $T_{fark}$  gerilim sıfır geçişiyle akım sıfır geçiş noktası arasındaki fark,  $T$  ise gerilimin periyodudur. Bu iki ifadenin gösterimi Şekil 4.3’de verilmiştir.

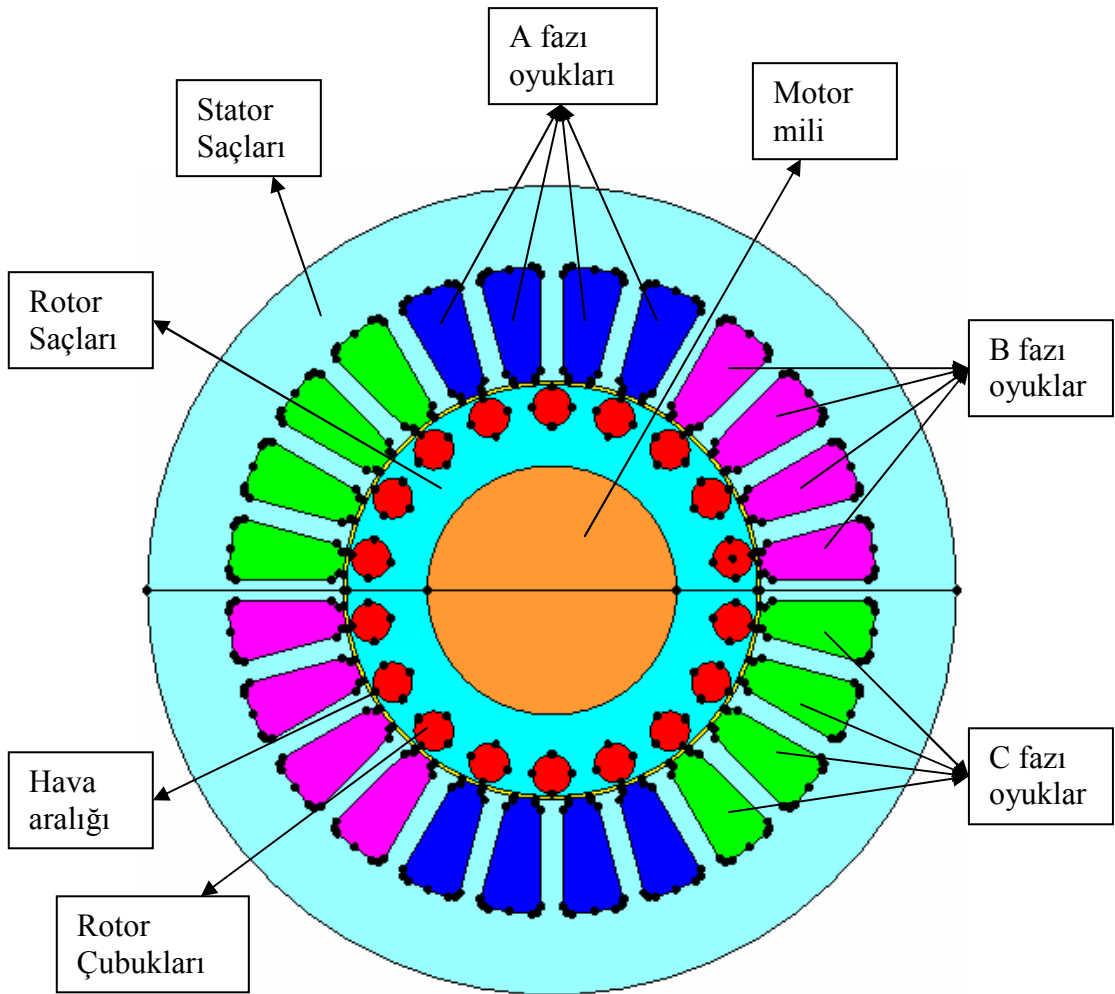
Şekil 5.1. Benzetim için Motor1 ve Motor2'nin Flux programında çizilmiş motor kesitleri.

Motor1 ve Motor2'nin rotor çubuk sayısı ve stator oyuk sayısı aynıdır. Bu sebeple kesit çizimleri aynı olacaktır. Aradaki güç farkı rotor uzunluğu ile sağlanmaktadır. Motor1'in rotor boyu 410 mm ve Motor2'nin rotor boyu 280 mm'dir. Motor3 ve Motor4'ün de rotor çubuk sayısı ve stator oyuk sayısı aynı sayıdadır. Motor3'in rotor boyu 520 mm ve Motor4'nin rotor boyu 250 mm'dir. Bu iki motor için de kesit çizimi aynı olacaktır. Dört motorun da kullanılan malzemeleri, oyuk ve rotor çubuk şekilleri aynıdır. Sadece çizimlerdeki ilgili uzunlukları ve sayıları farklıdır. Motor1 ve Motor2 için yapılan kesit çizimi Şekil 5.1'de, Motor3 ve Motor4 için kesit çizimi Şekil 5.2'de verilmiştir.

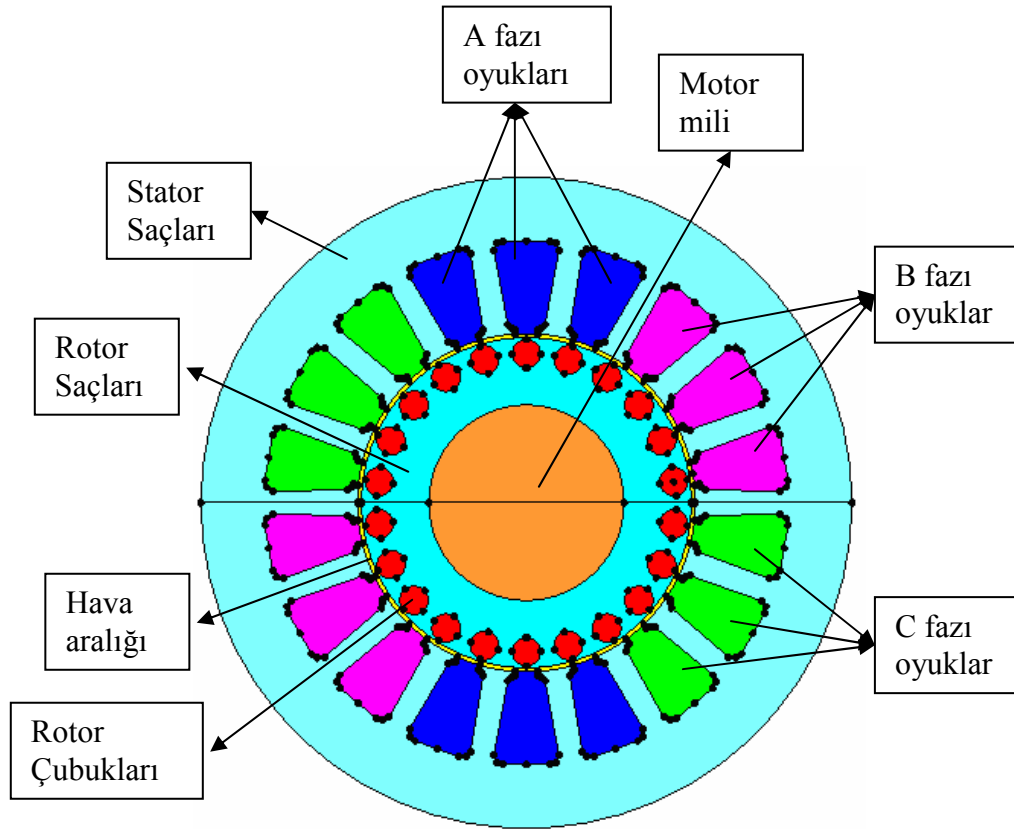
Şekil 5.2. Benzetim için Motor3 ve Motor4'nin Flux programında çizilmiş motor kesitleri.

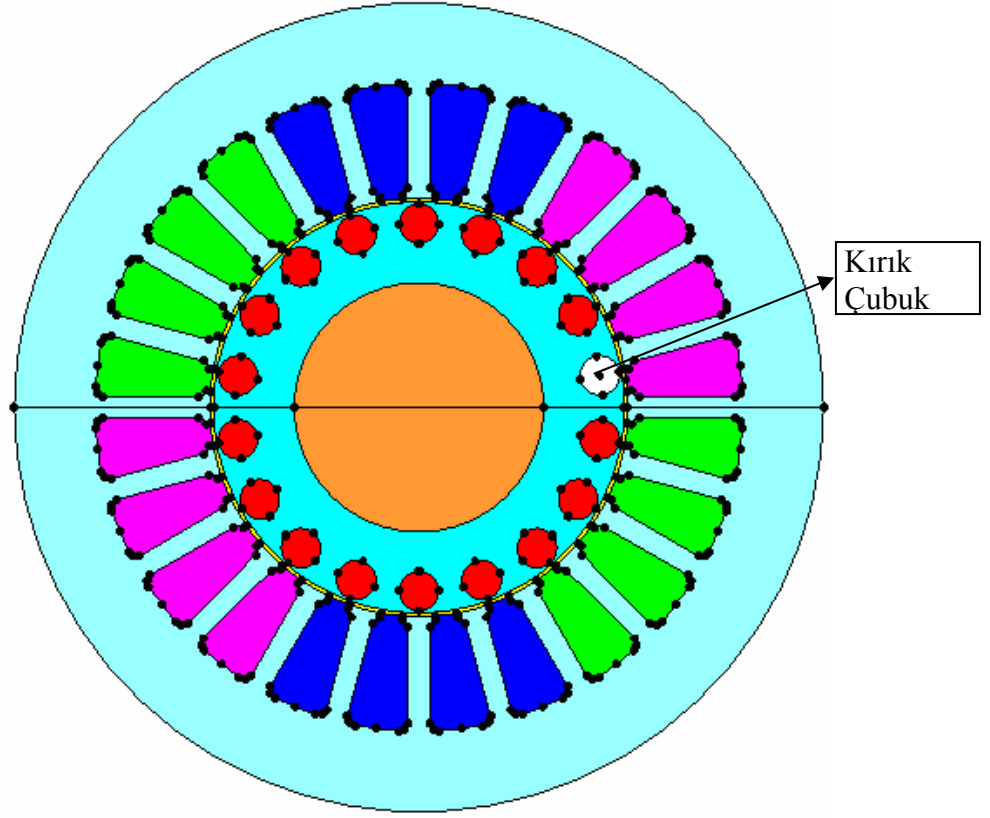
Şekil 5.5. Motor1’de bir kırık çubuk arızası benzetimi için seçilen rotor çubuğunun kesitte gösterimi.

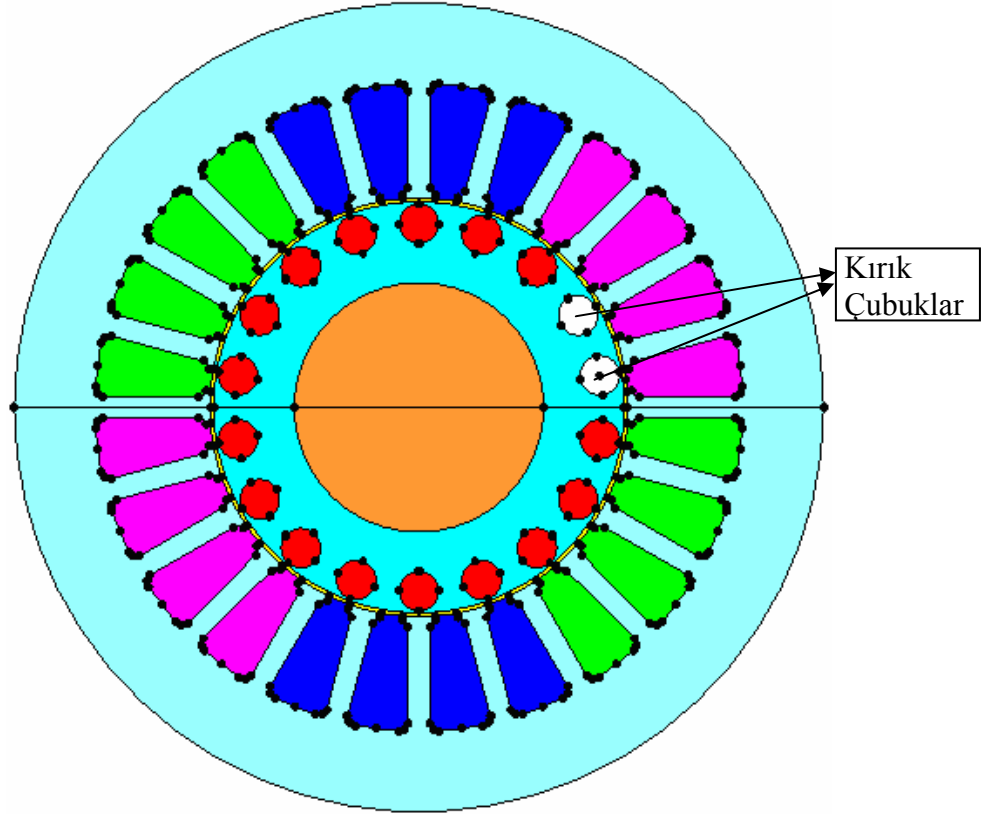
Şekil 5.6. Motor1’de iki kırık çubuk arızası benzetimi için seçilen rotor çubuklarının kesitte gösterimi.

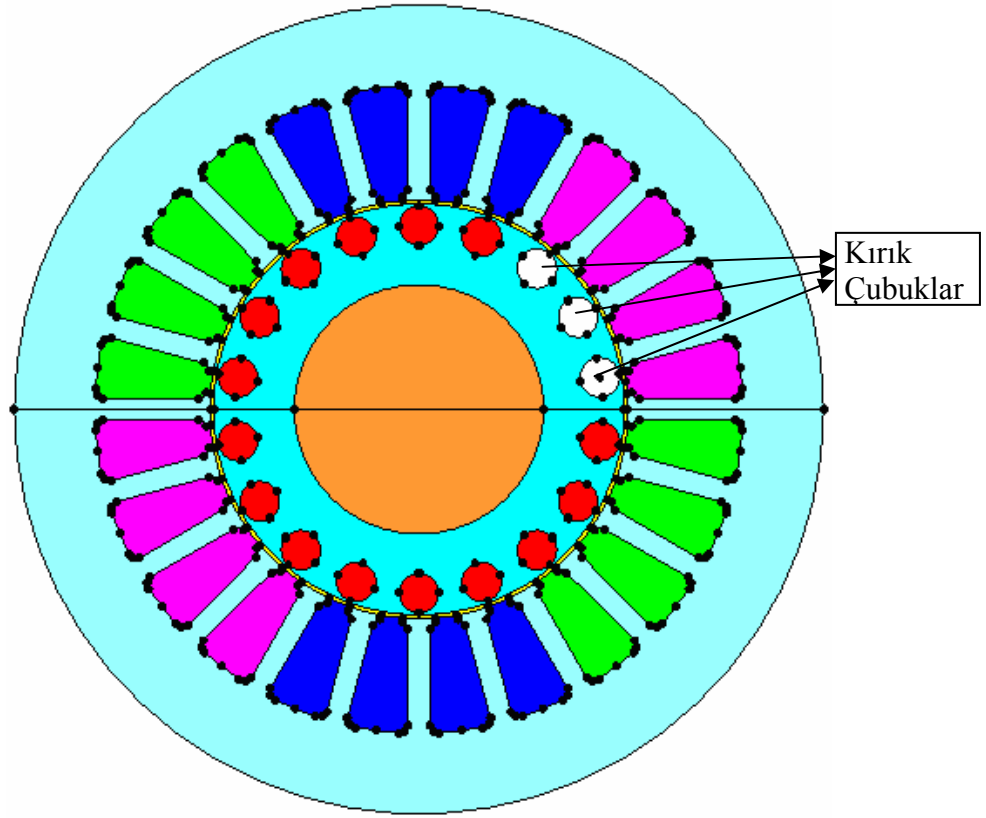
Şekil 5.7. Motor1’de üç kırık çubuk arızası benzetimi için seçilen rotor çubuklarının kesitte gösterimi.

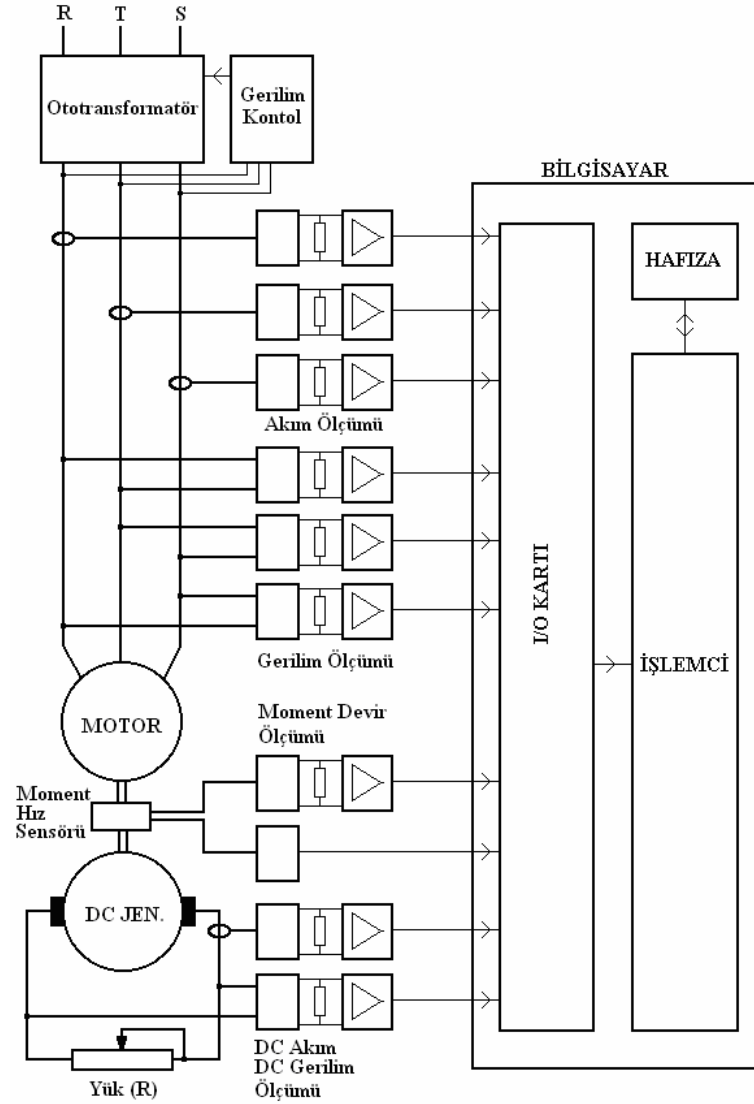
Şekil 6.1. Kullanılan deney düzeneğine ait blok şeması.

Deneyler Konya ilinde bulunan DKASM üretimi yapan POLMOT motor fabrikasında yapılmıştır. Fabrikanın ürün geliştirmesinde yeni tasarlanan motorların karakteristiklerinin incelenmesi için Doç.Dr. Abdullah ÜRKMEZ ve Yrd.Doç.Dr. Osman BİLGİN tarafından bir deney seti tasarlanmış ve kurulmuştur. Bu test sistemi, geçici durum analizi yapmaya uygun hale getirilerek bu doktora çalışmasının deneyleri için kullanılmıştır. Deney düzeneğine ait blok şema Şekil 6.1’de ve fotoğrafı Şekil 6.2’de verilmiştir.

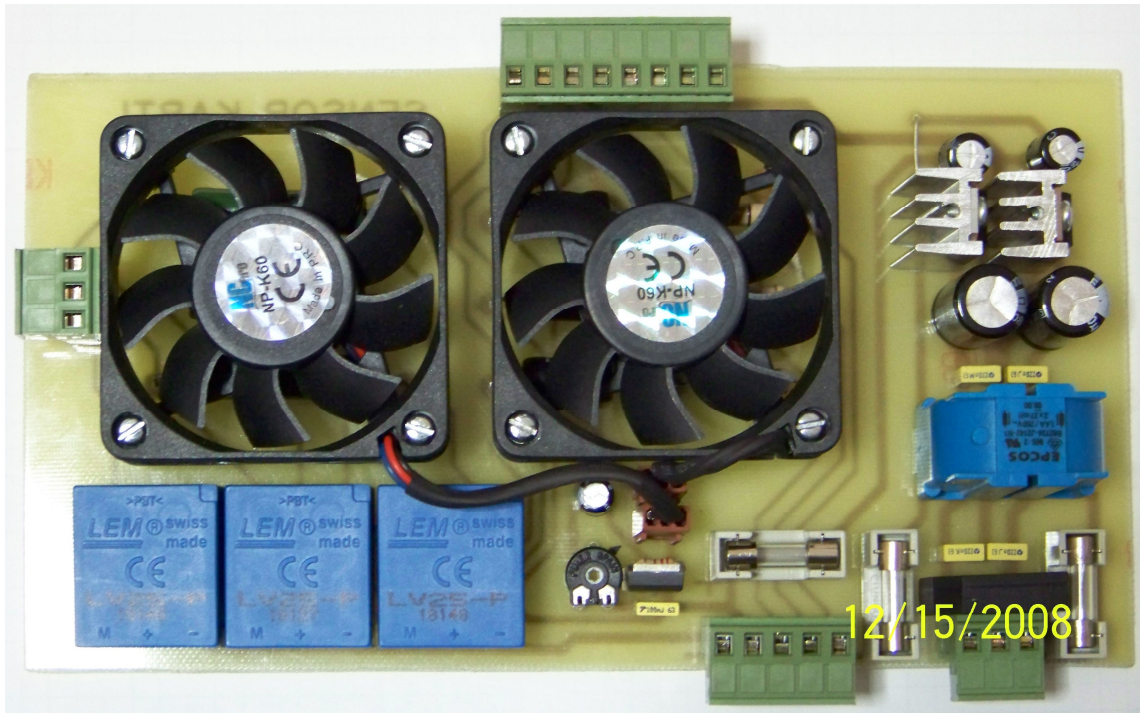
**Şekil 6.4.** Motor akım ve gerilimlerini okumak için yapılan sensör kartı fotoğrafı.

prensibine göre çalışmaktadır. Bu sebeple bir besleme gerilimine ihtiyaç duymaktadırlar. Ayrıca sensörlerin yapı itibariyle akım bilgisine ihtiyaç duymasından dolayı gerilim hattından sensöre gelen uçlardan her birine seri olarak bir direnç bağlanmıştır. Ayrıca bu sensörler yapı itibariyle geçen akıma bağlı olarak bir potansiyel farkı üretirler. Bu üretilen farkın okunabilmesi için sensörün çıkışlarına paralel bir direnç bağlanmıştır. Direnç uçlarındaki gerilim okunarak girişteki değer bilgisine ulaşılmıştır. Burada önemli bir nokta da dirençlerin çalışmaları boyunca sürekli olarak ısınmalarıdır. Direnç ısındıkça değeri değişeceğinden burada kullanılan ölçü dirençlerinin soğutulması gerekmektedir. Bu sebeplerden dolayı bir sensör ara kartı yapılmıştır. Bu ara kart sayesinde motor akımları ve gerilimlerine ait sensör çıkış sinyalleri veri erişim kartının girişlerine uygun hale getirilmiştir. Oluşturulan akım gerilim okuma kartının fotoğrafı Şekil 6.4’de görülmektedir.

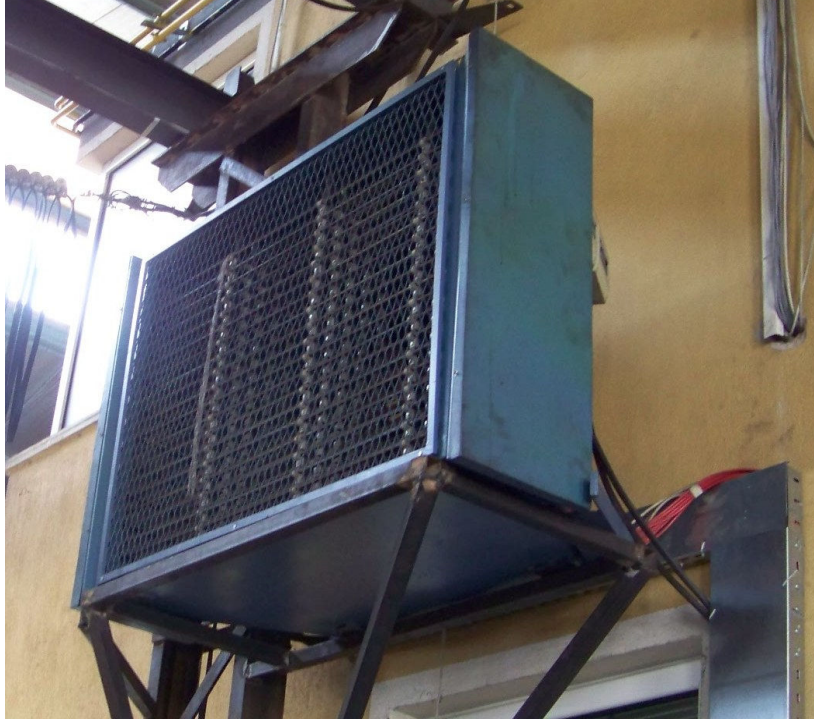
**Şekil 6.5.** Jeneratörü yüklemek için kullanılan dirençlerin fotoğrafı.

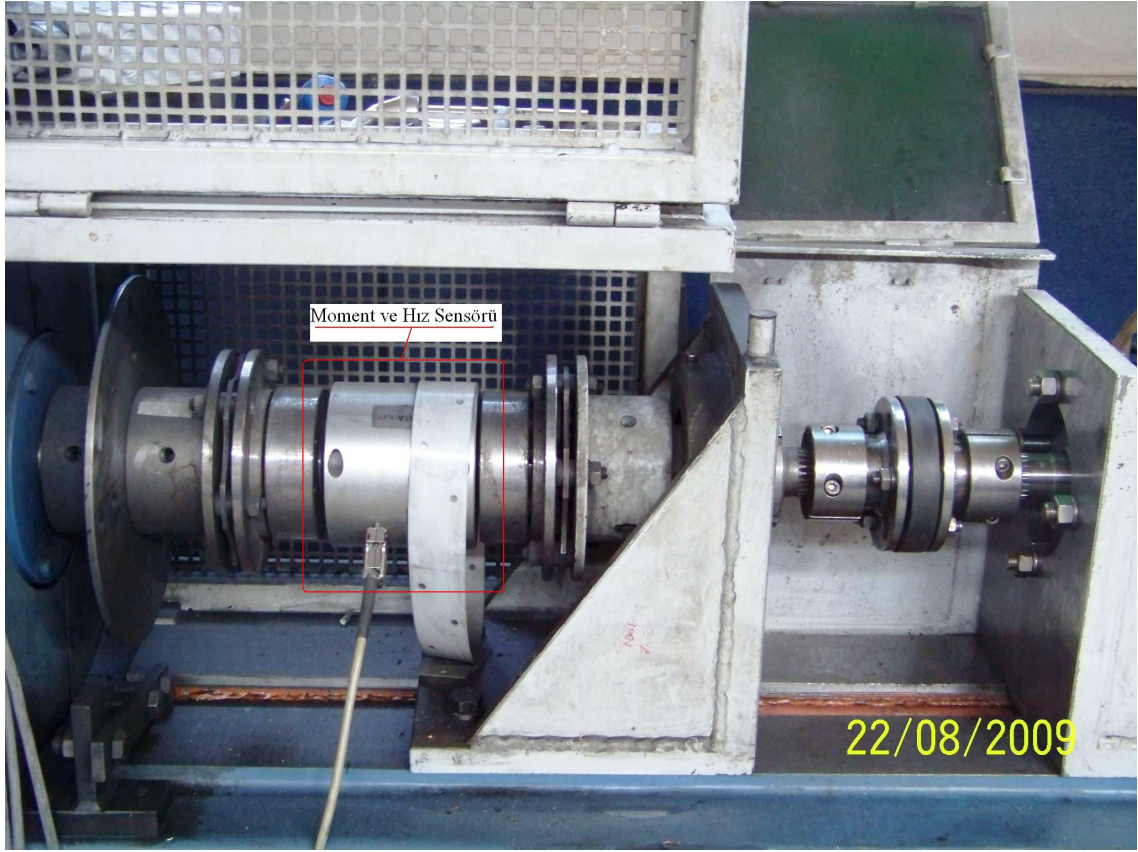
**Şekil 6.6.** Moment ve hız sensörü ve deney düzeneğine bağlanmış halinin fotoğrafı.

Moment ve hız bilgisini almak için motor ile jeneratör milleri arasında eksenel olarak yerleştirilmiş burulmaya bağlı moment bilgisi üreten moment sensörü kullanılmıştır. Bu sensör aynı zamanda hız bilgisi için 60 çentikli dolayısıyla bir devirde 60 kare dalga sinyali üretebilen hız sensörü içermektedir. Moment sensörü 0-500 Nm'ye karşılık 0-5V lineer gerilim vermektedir. Doğrudan veri erişim kartına bağlanmıştır. Hız sensöründen gelen kare dalga sinyalin Lojik 0 seviyesi 0.7V ve Lojik 1 seviyesi 4.5V olacak şekilde optokuplörülü bir ara devre ile veri erişim kartına bağlantısı yapılmıştır. Moment ve hız sensörünün deney setindeki bağlantısının fotoğrafı Şekil 6.6'da verilmiştir.

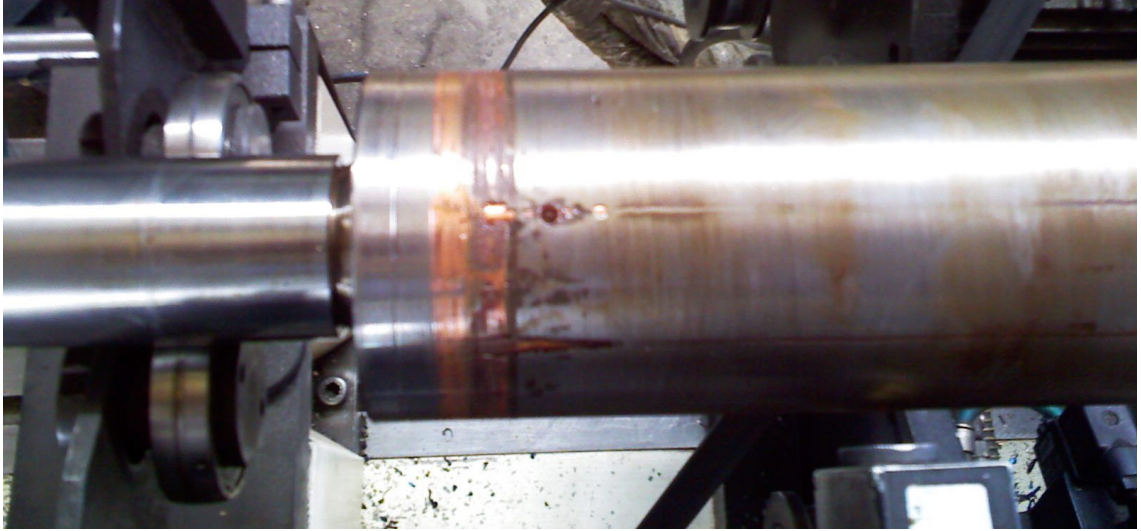
**Şekil 6.11.** Yüksek dirençli çubuk bulunan rotorun fotoğrafı.

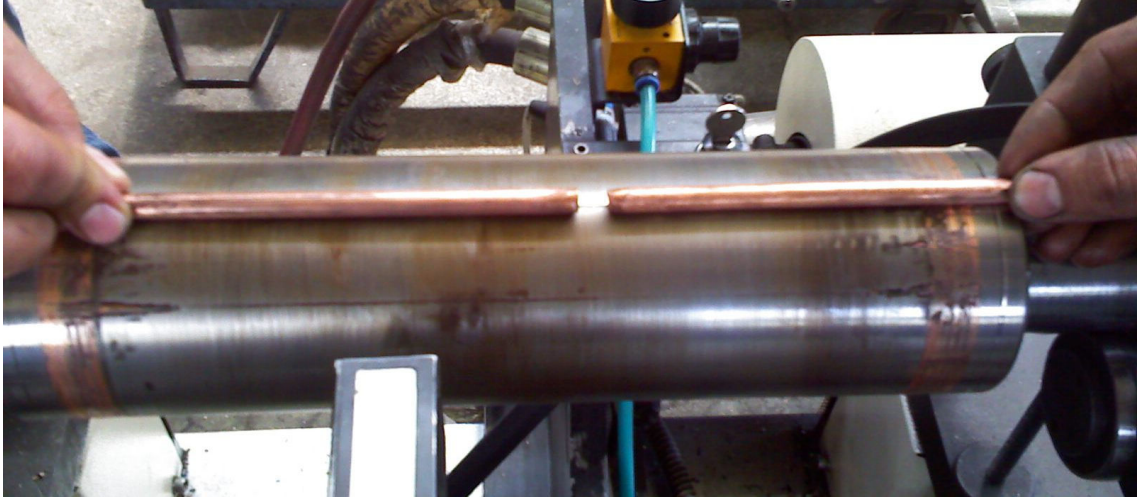
**Şekil 6.13.** Kırık çubuk arızasının rotor üzerinde gösterilmesi.

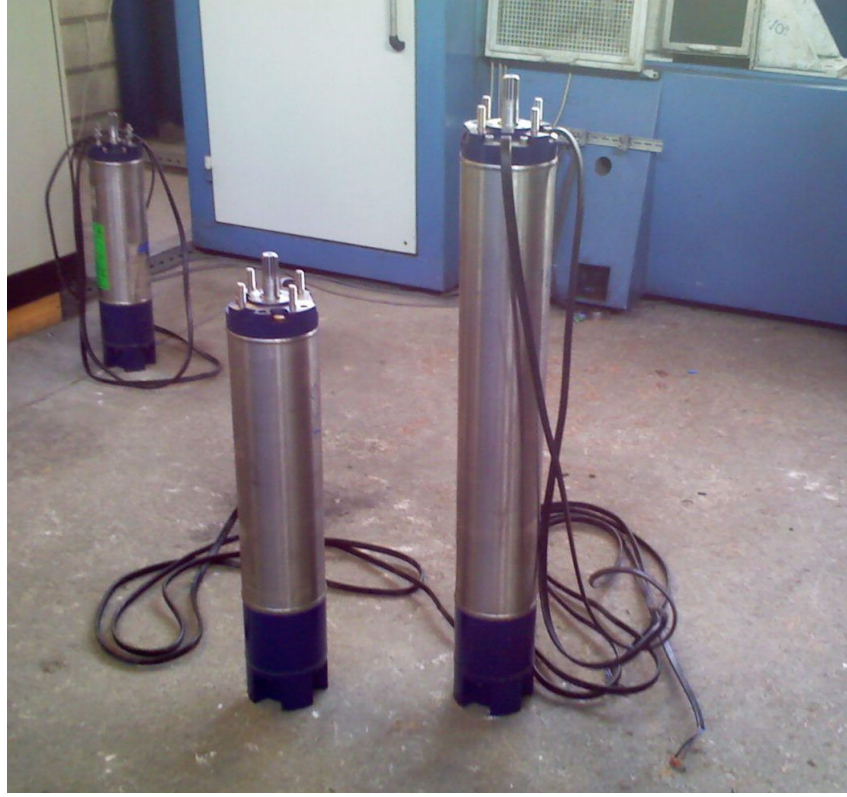
Şekil 6.15. Deneylerde kullanılan DKASM'lar.

Deneylerde kullanılan DKASM'larından üç tanesinin fotoğrafı Şekil 6.15'de verilmiştir.

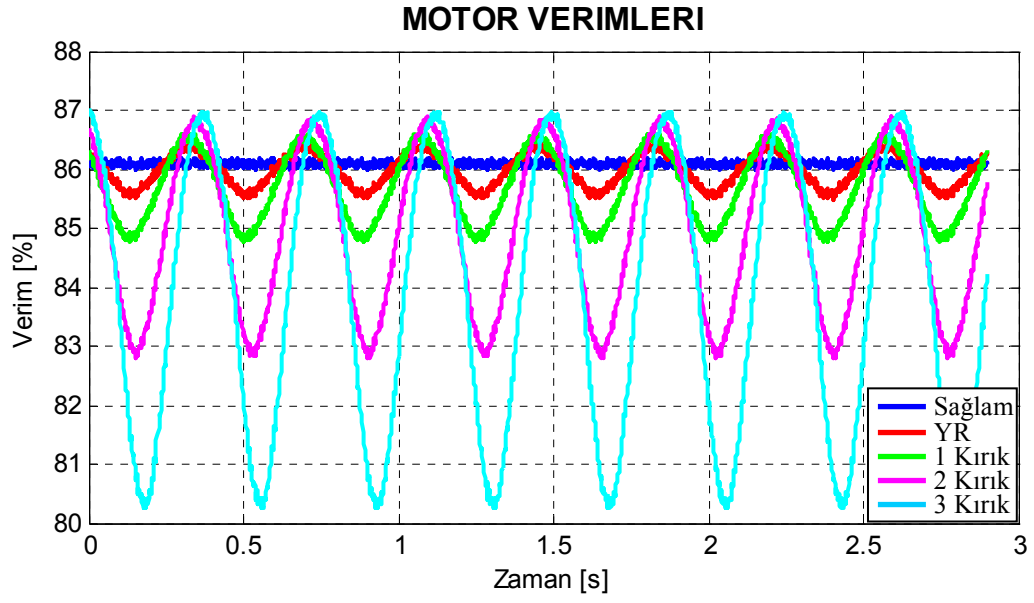
Şekil 7.35. Motor1 için benzetimle elde edilen arıza durumlarına göre çizilmiş verim grafikleri.

Rotor arızalarının motor verimlerine yaptığı etkileri incelemek için benzetim ile elde edilen verim grafikleri Motor1 için Şekil 7.35’de, Motor2 için Şekil 7.36’da, Motor3 için Şekil 7.37’de ve Motor4 için Şekil 7.38’de verilmiştir.

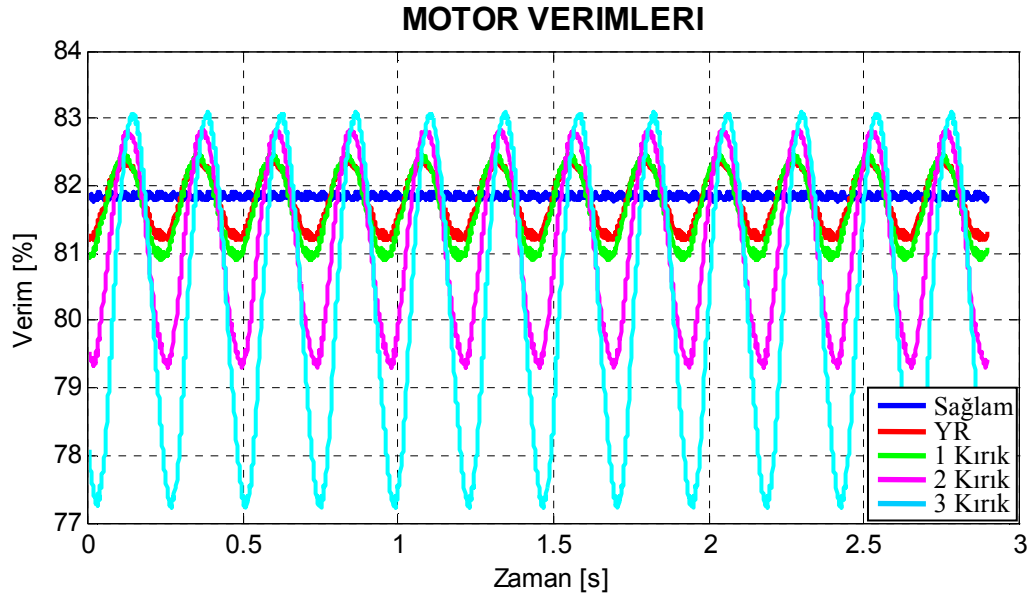
Şekil 7.36. Motor2 için benzetimle elde edilen arıza durumlarına göre çizilmiş verim grafikleri.

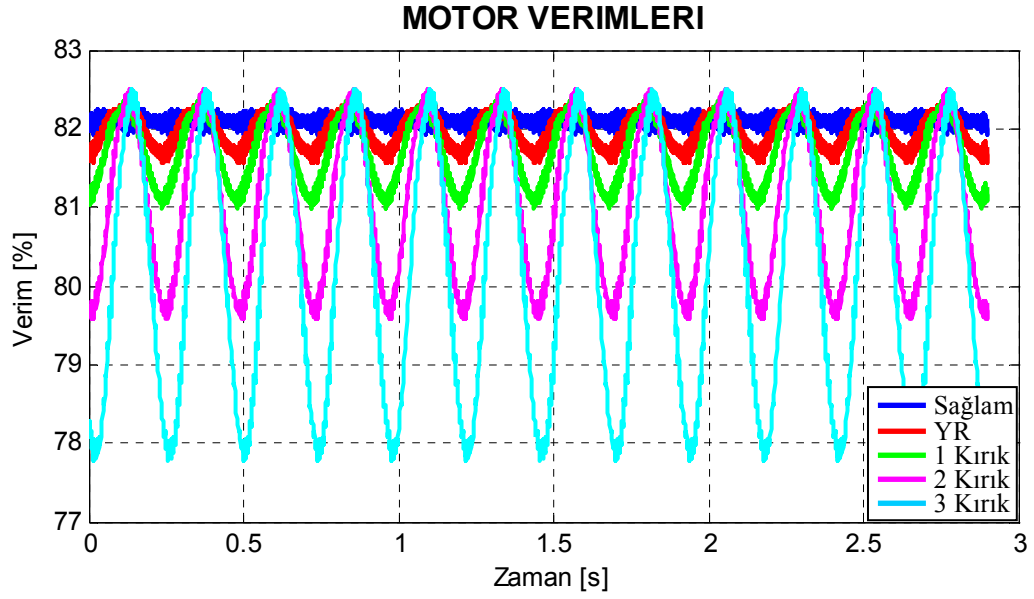
Şekil 7.37. Motor3 için benzetimle elde edilen arıza durumlarına göre çizilmiş verim grafikleri.

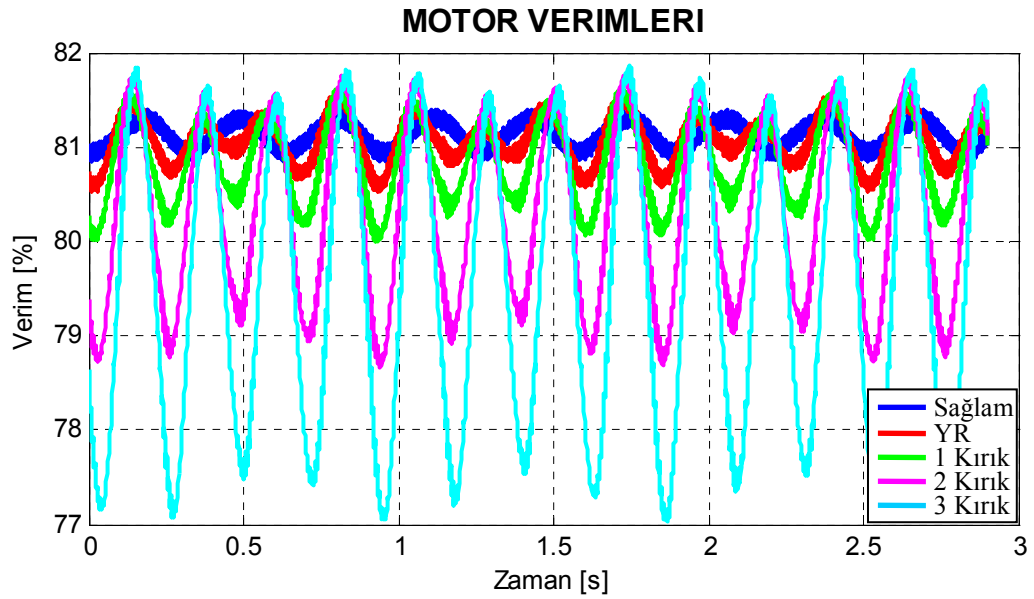
Şekil 7.38. Motor4 için benzetimle elde edilen arıza durumlarına göre çizilmiş verim grafikleri.

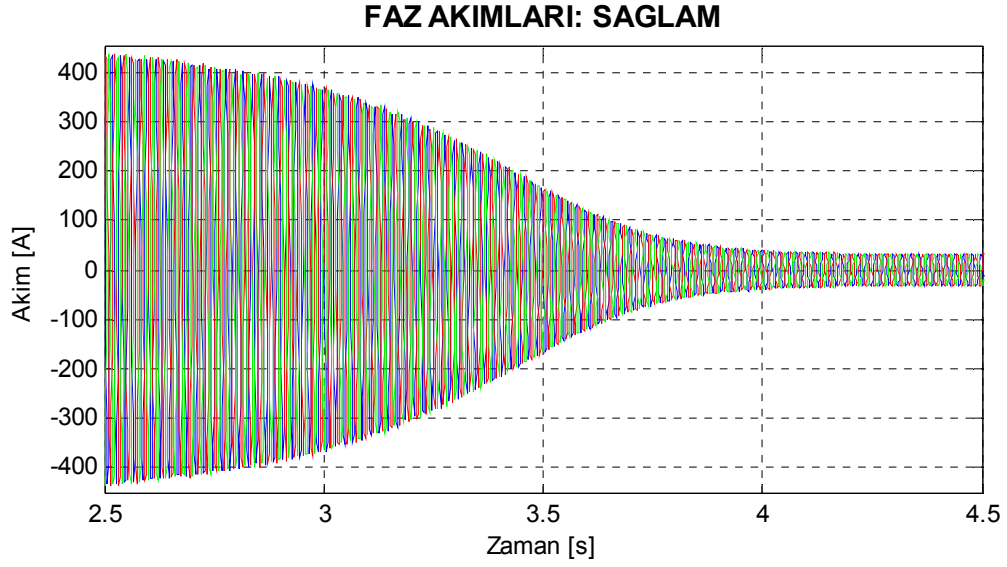
Şekil 7.40. Motor1 sağlam motor durumu için benzetimle elde edilen yol alma akımları.

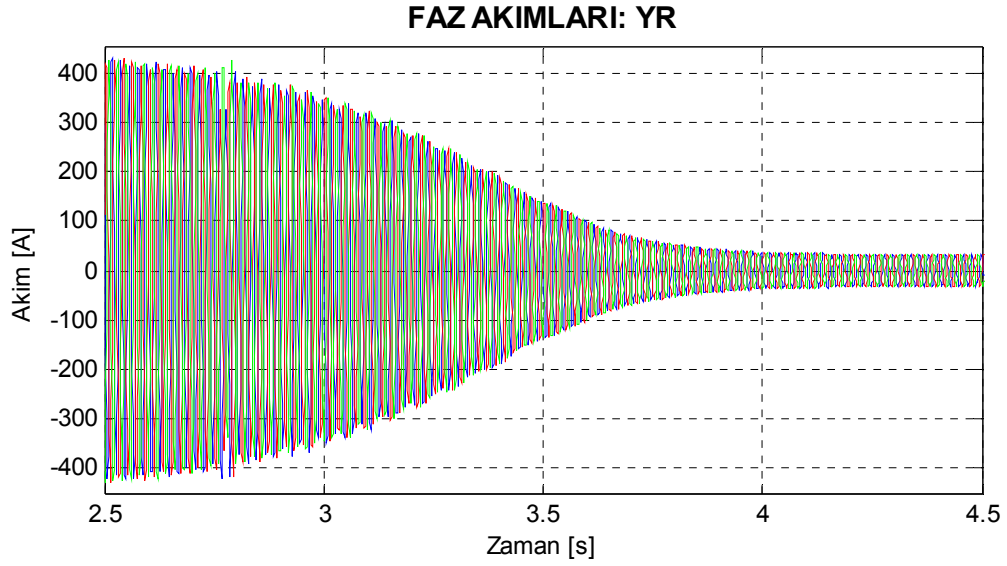
Şekil 7.41. Motor1 bir çubuğu yüksek dirençli rotor için benzetimle elde edilen yol alma akımları.

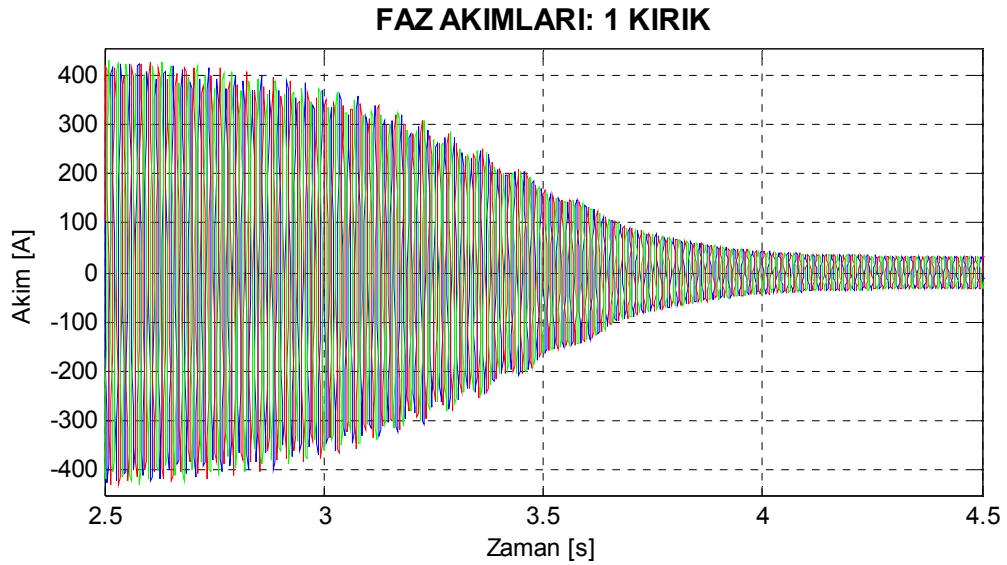
Şekil 7.42. Motor1 bir çubuğu kırık rotor için benzetimle elde edilen yol alma akımları.

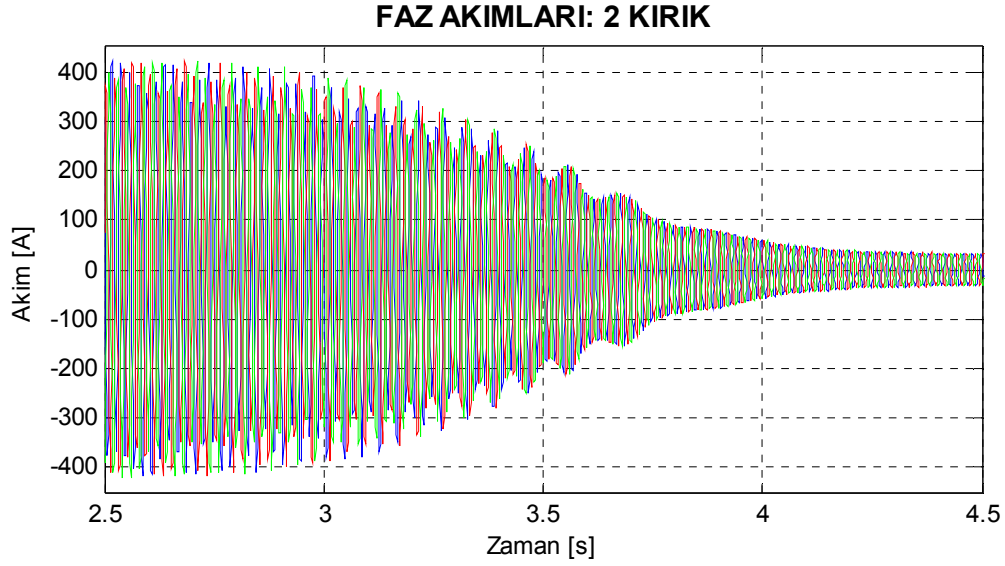
Şekil 7.43. Motor1 iki çubuğu kırık rotor için benzetimle elde edilen yol alma akımları.

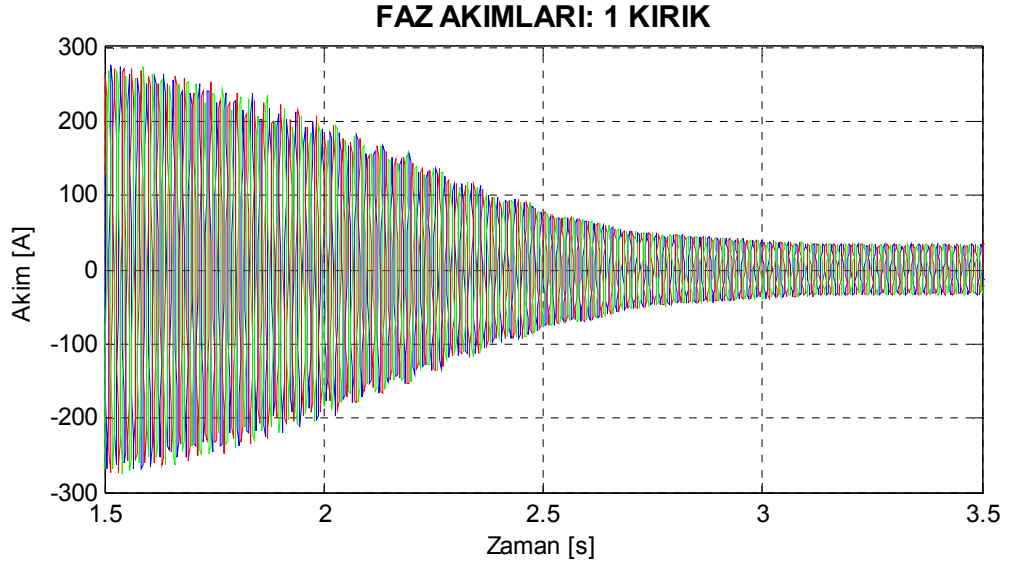
**Şekil 7.52.** Motor3 bir çubuğu kırık rotor için benzetimle elde edilen yol alma akımları.

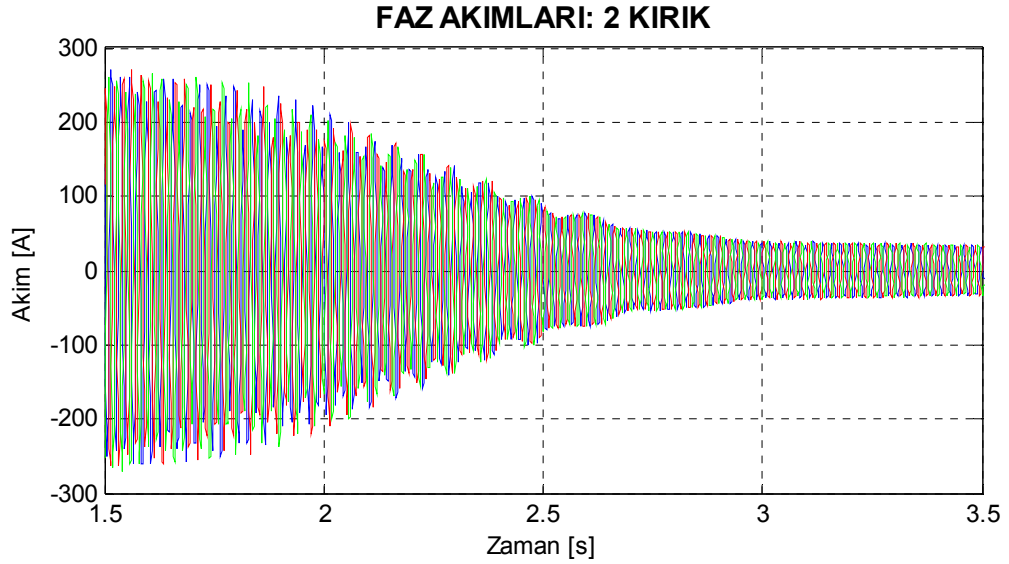
**Şekil 7.53.** Motor3 iki çubuğu kırık rotor için benzetimle elde edilen yol alma akımları.

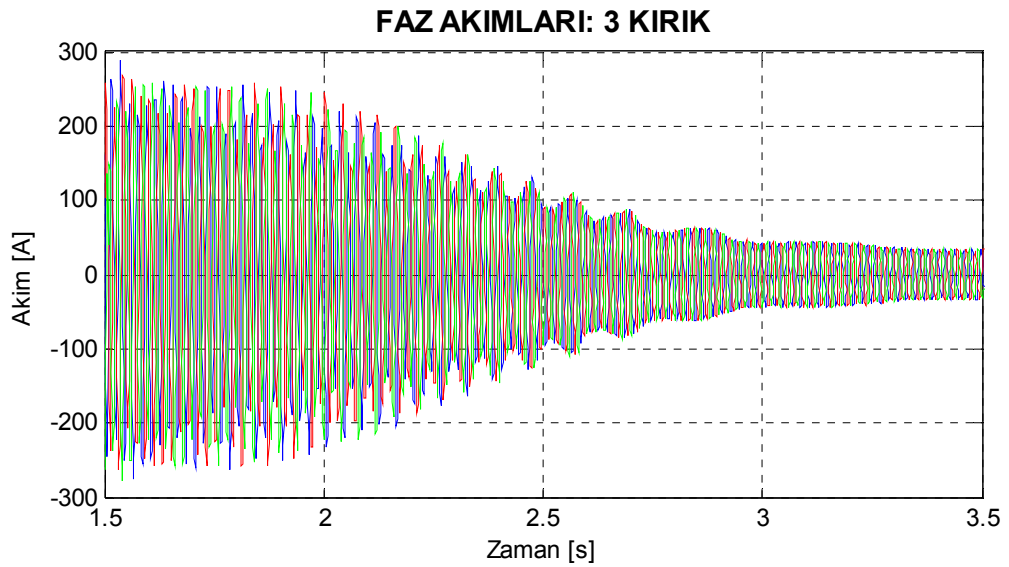
**Şekil 7.54.** Motor3 üç çubuğu kırık rotor için benzetimle elde edilen yol alma akımları.

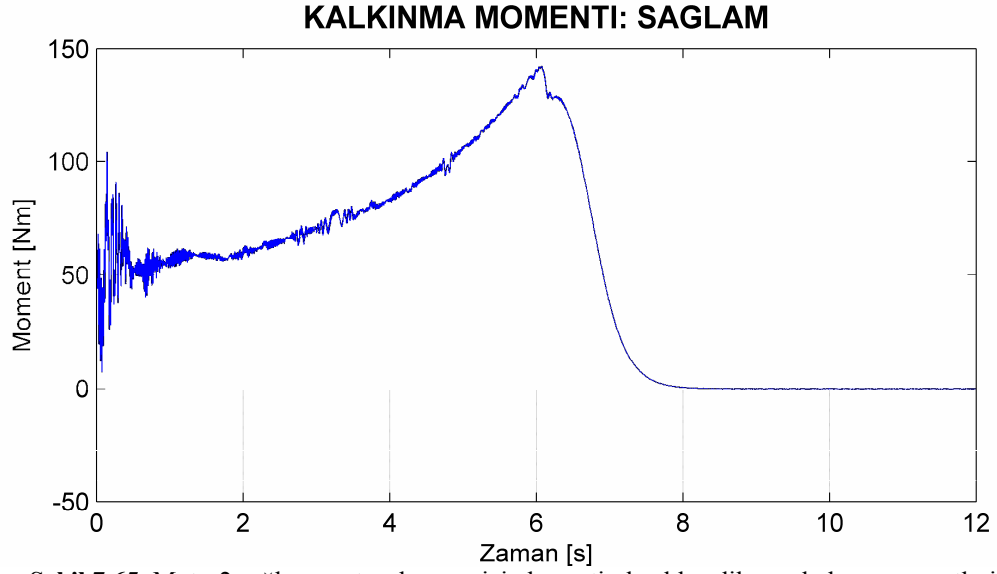
**Şekil 7.65.** Motor2 sağlam motor durumu için benzetimle elde edilen yol alma momentleri.

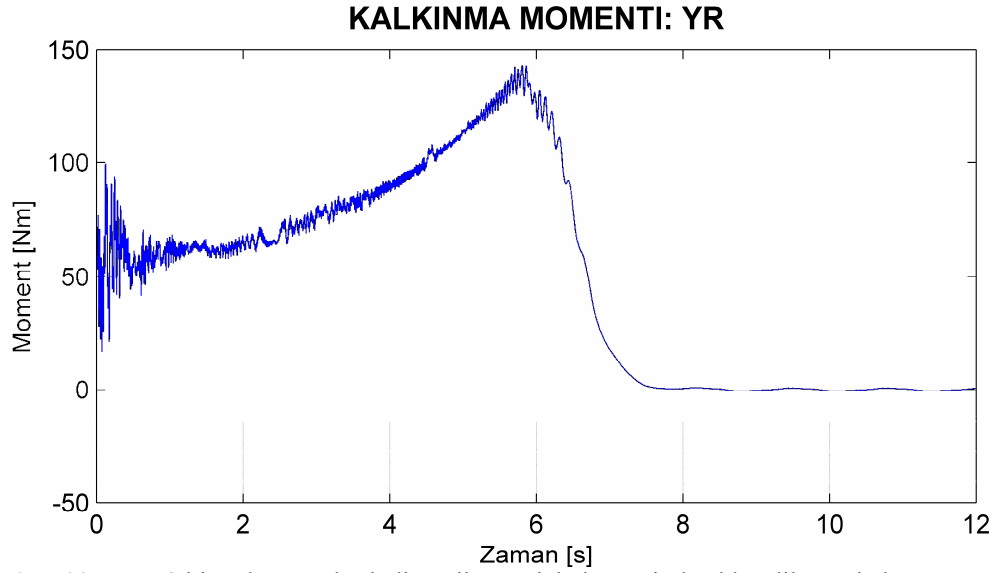
**Şekil 7.66.** Motor2 bir çubuğu yüksek dirençli rotor için benzetimle elde edilen yol alma momentleri.

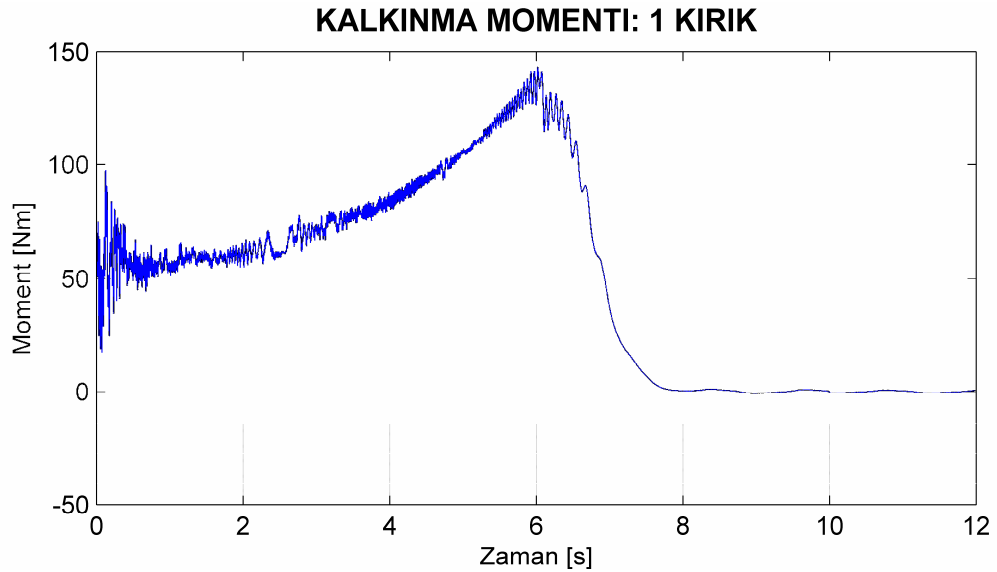
**Şekil 7.67.** Motor2 bir çubuğu kırık rotor için benzetimle elde edilen yol alma momentleri.

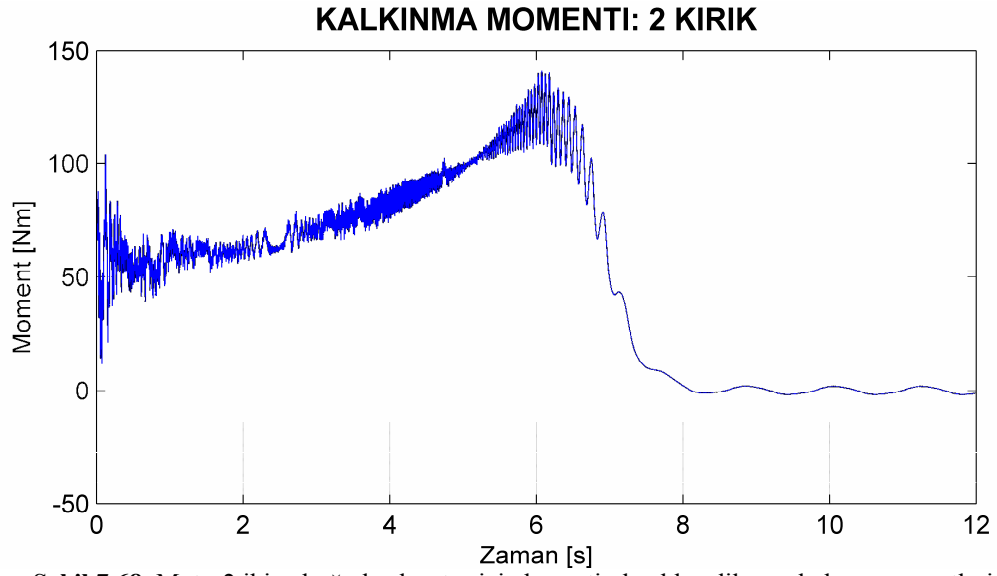
Şekil 7.68. Motor2 iki çubuğu kırık rotor için benzetimle elde edilen yol alma momentleri.
