**T.C.  
SELÇUK ÜNİVERSİTESİ  
FEN BİLİMLERİ ENSTİTÜSÜ**

**SİNCAP KAFESLİ ASENKRON  
MOTORLARDA KAFES ARIZALARININ  
MOTOR PERFORMANSINA ETKİLERİ**

**DOKTORA TEZİ**

## **THE EFFECTS OF CAGE FAULTS ON MOTOR PERFORMANCE IN SQUIRREL CAGE INDUCTION MOTORS**

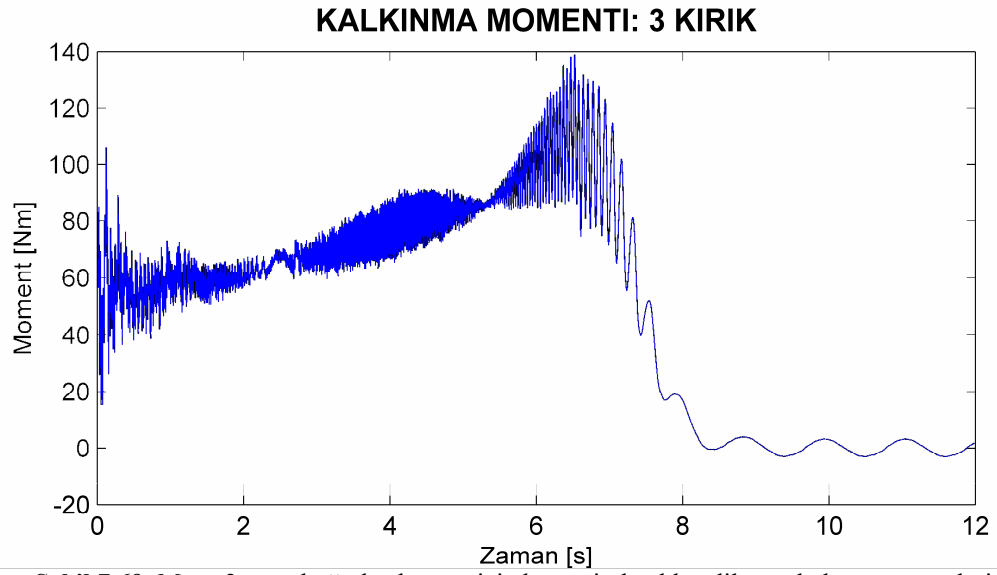
Şekil 7.69. Motor2 üç çubuğu kırık rotor için benzetimle elde edilen yol alma momentleri.

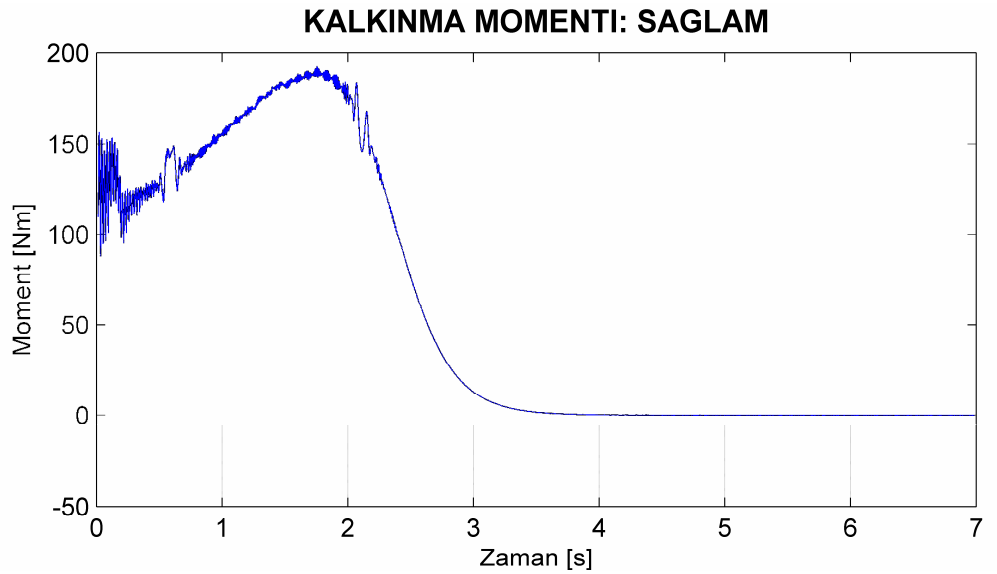
Şekil 7.70. Motor3 sağlam motor durumu için benzetimle elde edilen yol alma momentleri.

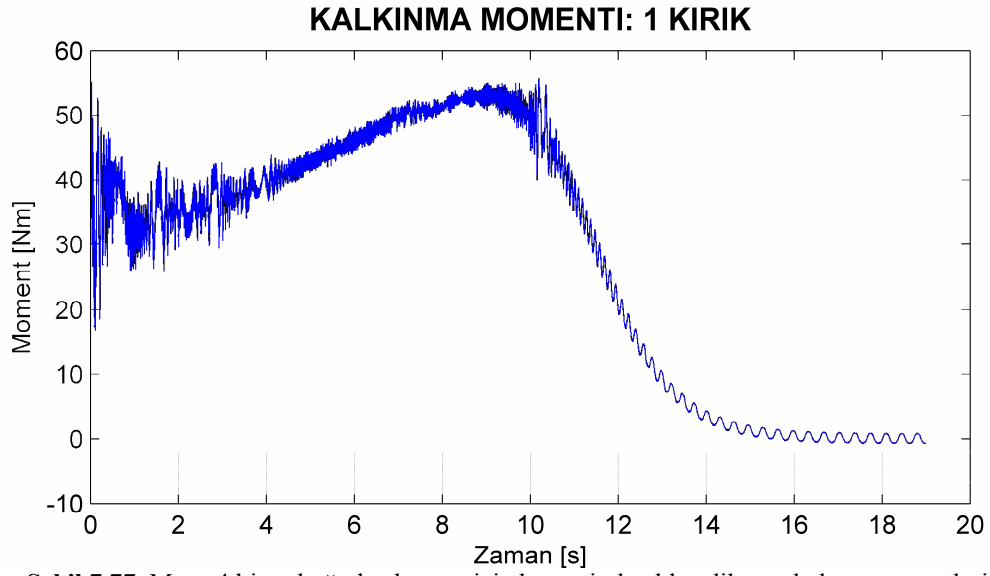
Şekil 7.77. Motor4 bir çubuğu kırık rotor için benzetimle elde edilen yol alma momentleri.

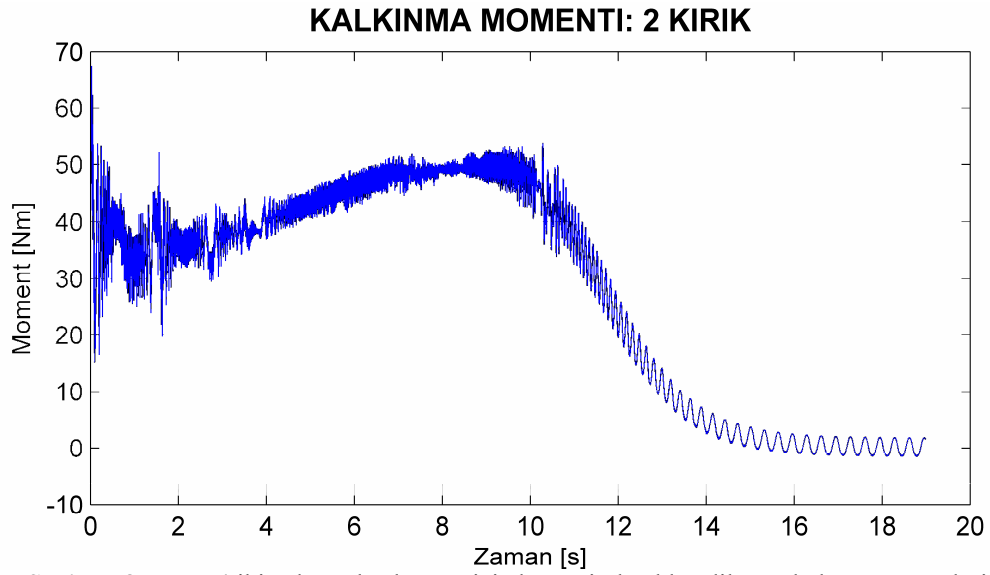
Şekil 7.78. Motor4 iki çubuğu kırık rotor için benzetimle elde edilen yol alma momentleri.

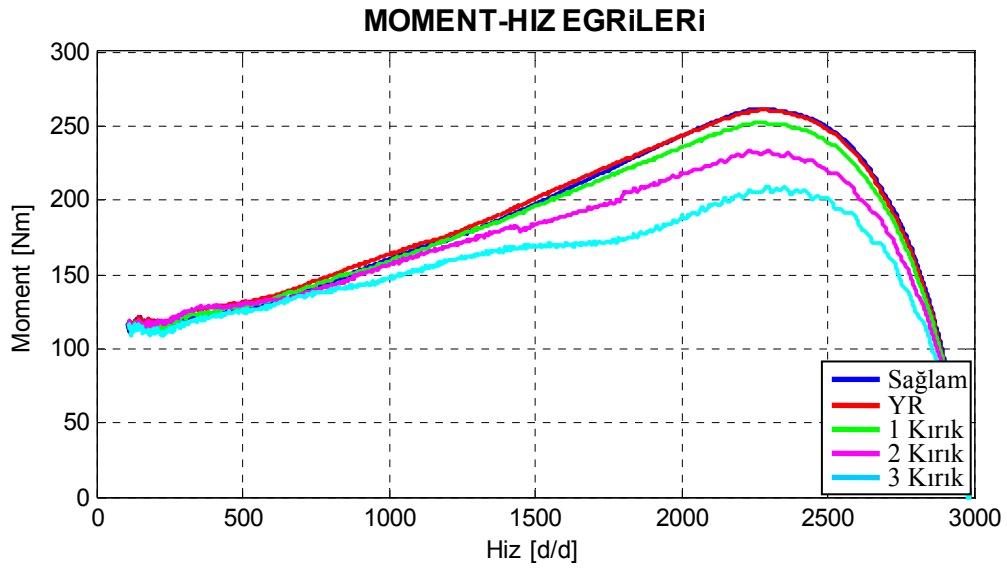
Şekil 7.84. Motor1 için benzetimle elde edilen arıza durumlarına göre çizilmiş hız-moment eğrileri.

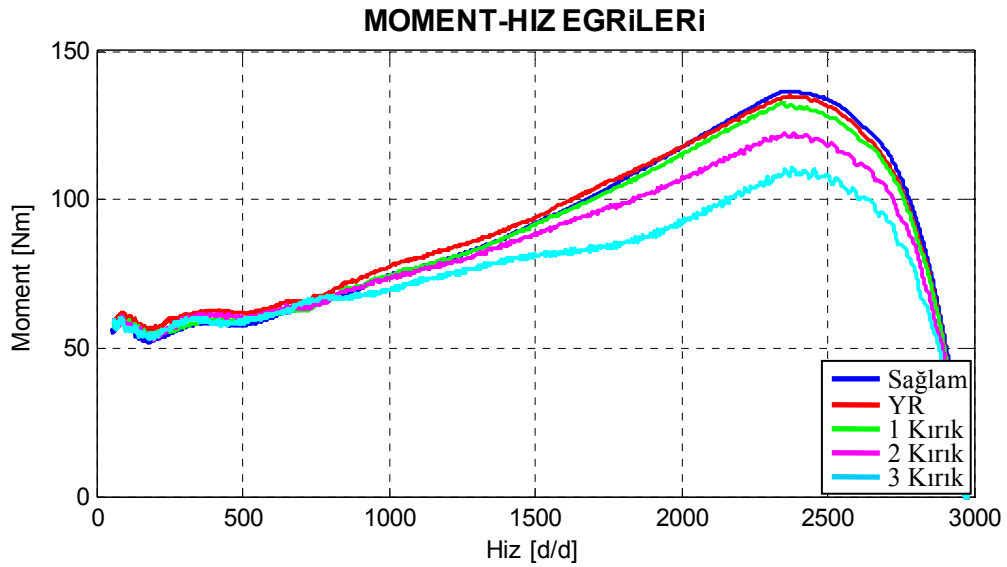
Şekil 7.85. Motor2 için benzetimle elde edilen arıza durumlarına göre çizilmiş hız-moment eğrileri.

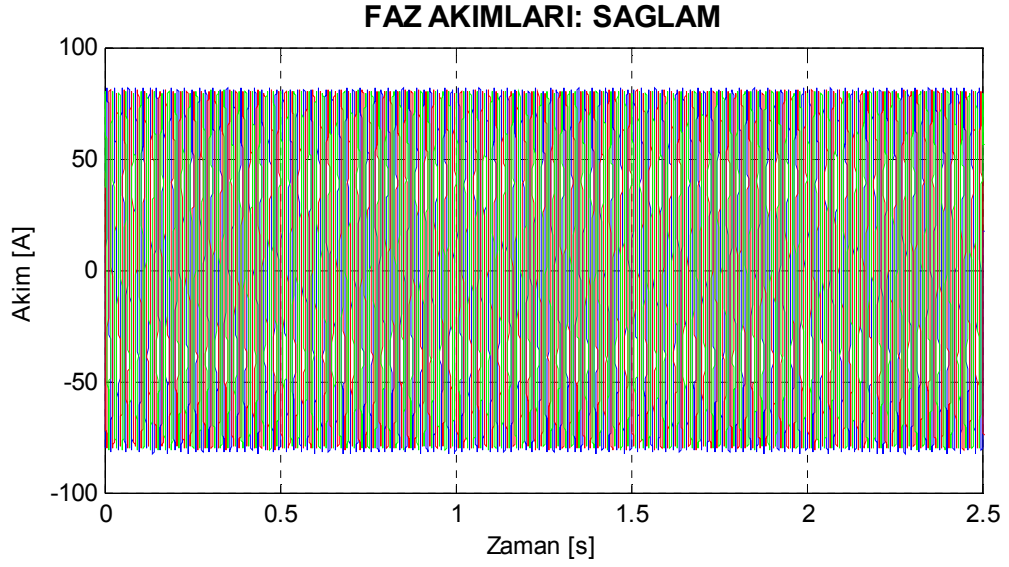
Şekil 8.2. Motor1 sağlam motor durumu için deneysel stator akımları.

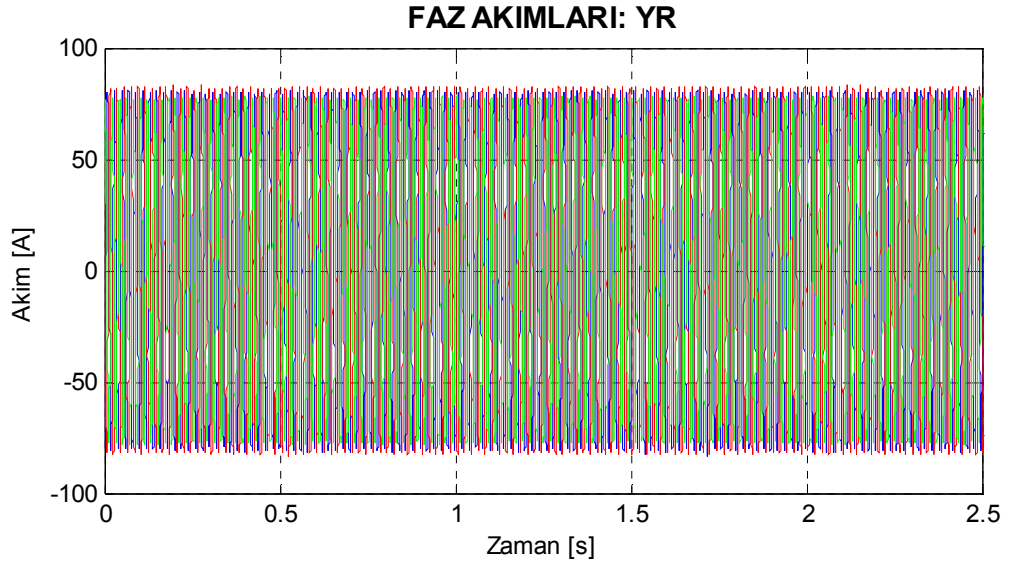
Şekil 8.3. Motor1 bir çubuğu yüksek dirençli rotor için deneysel stator akımları.

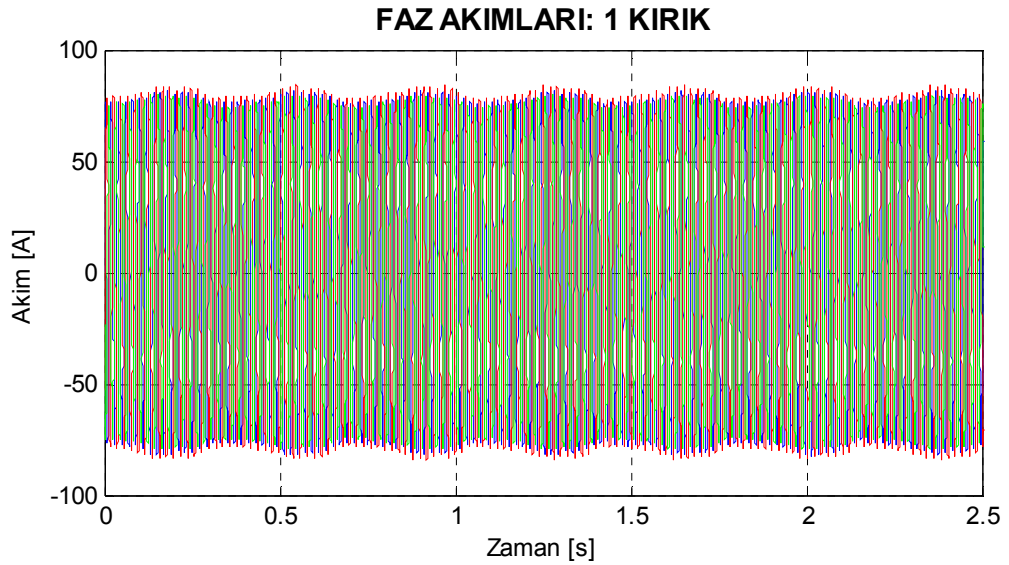
Şekil 8.4. Motor1 bir çubuğu kırık rotor için deneysel stator akımları.

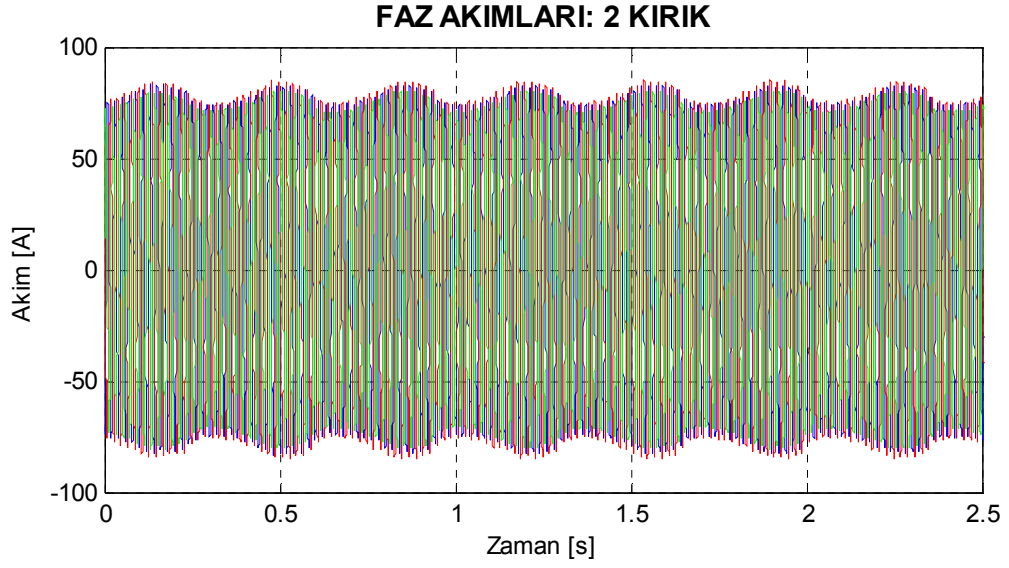
Şekil 8.5. Motor1 iki çubuğu kırık rotor için deneysel stator akımları.

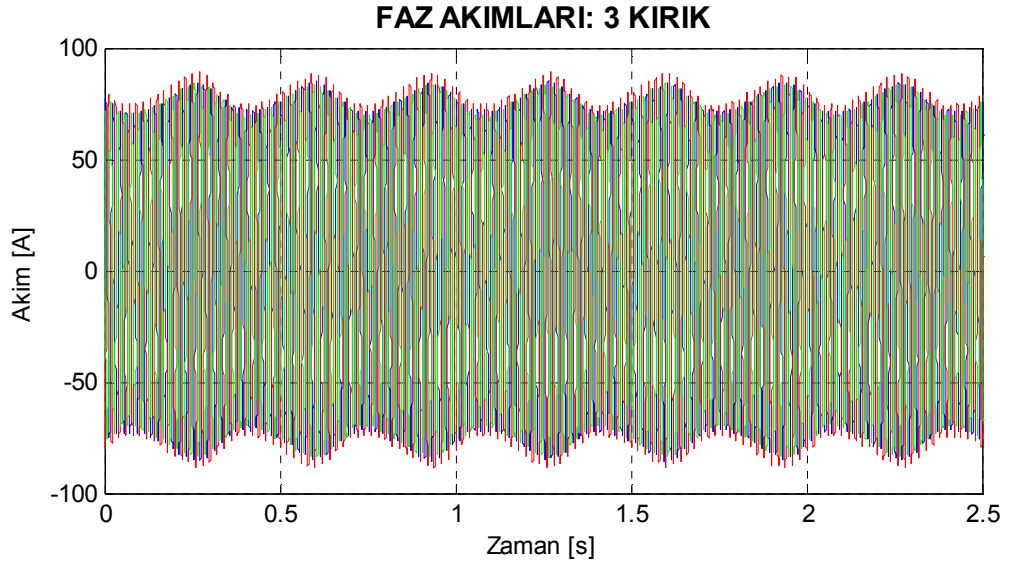
Şekil 8.6. Motor1 üç çubuğu kırık rotor için deneysel stator akımları.

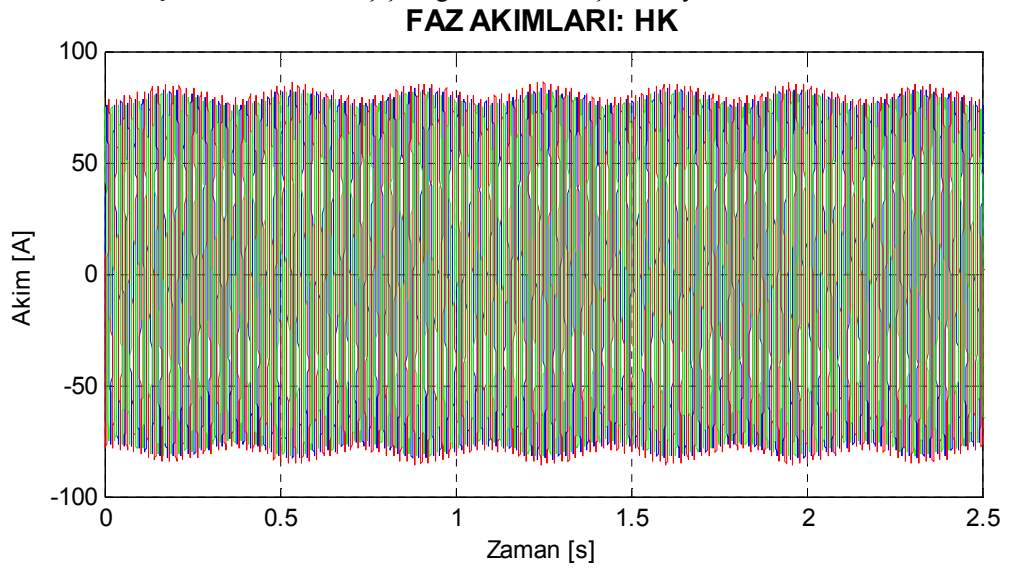
Şekil 8.7. Motor1 kısa devre halkası kırık rotor için deneysel stator akımları.

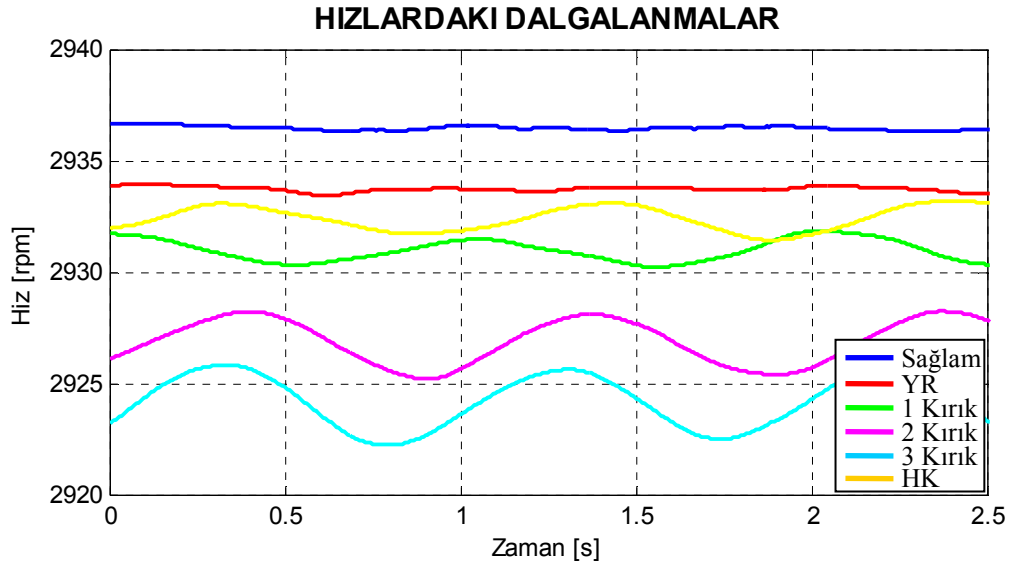
Şekil 8.30. Motor1 için deneysel arıza durumlarına göre çizilmiş hız-zaman grafikleri.

Rotor arızalarının motor hızlarına etkileri incelemek için deneysel hız-zaman eğrileri Motor1 için Şekil 8.30'da, Motor2 için Şekil 8.31'de, Motor3 için Şekil 8.32'da ve Motor4 için Şekil 8.33'de verilmiştir.

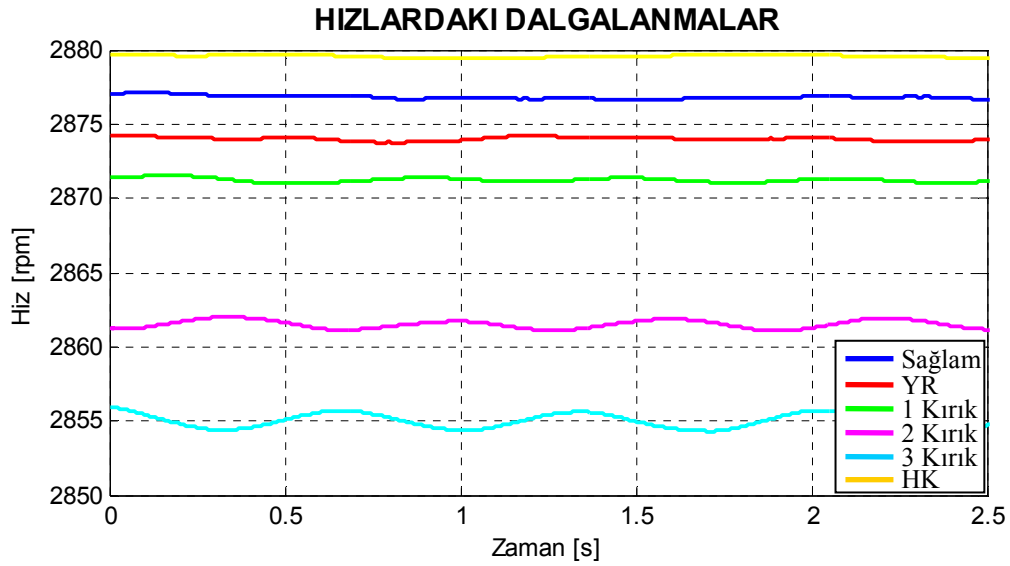
Şekil 8.31. Motor2 için deneysel arıza durumlarına göre çizilmiş hız-zaman grafikleri.

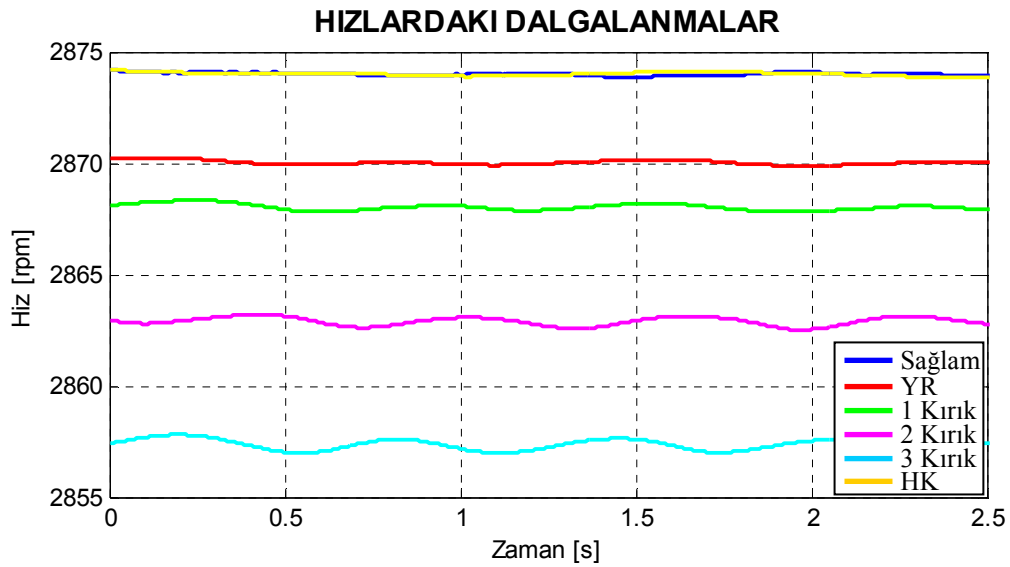
Şekil 8.32. Motor3 için deneysel arıza durumlarına göre çizilmiş hız-zaman grafikleri.

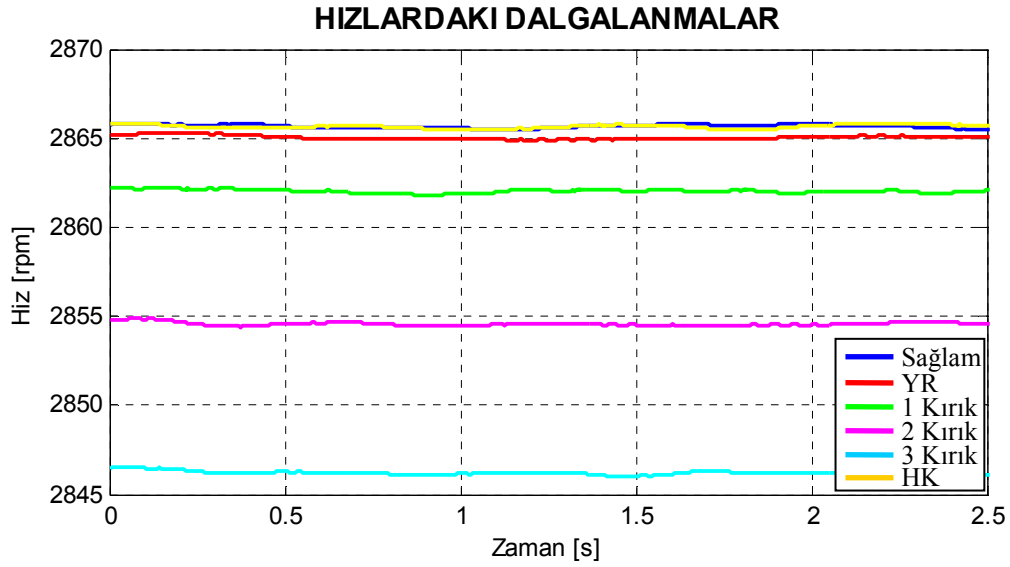
Şekil 8.33. Motor4 için deneysel arıza durumlarına göre çizilmiş hız-zaman grafikleri.

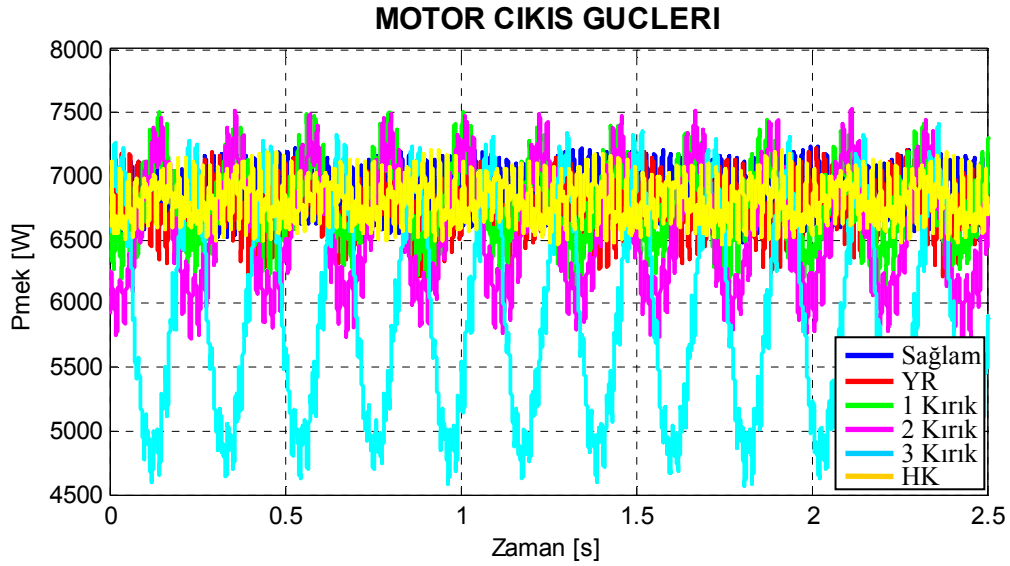
Şekil 8.41. Motor4 için deneysel arıza durumlarına göre çizilmiş mekanik güç grafikleri.

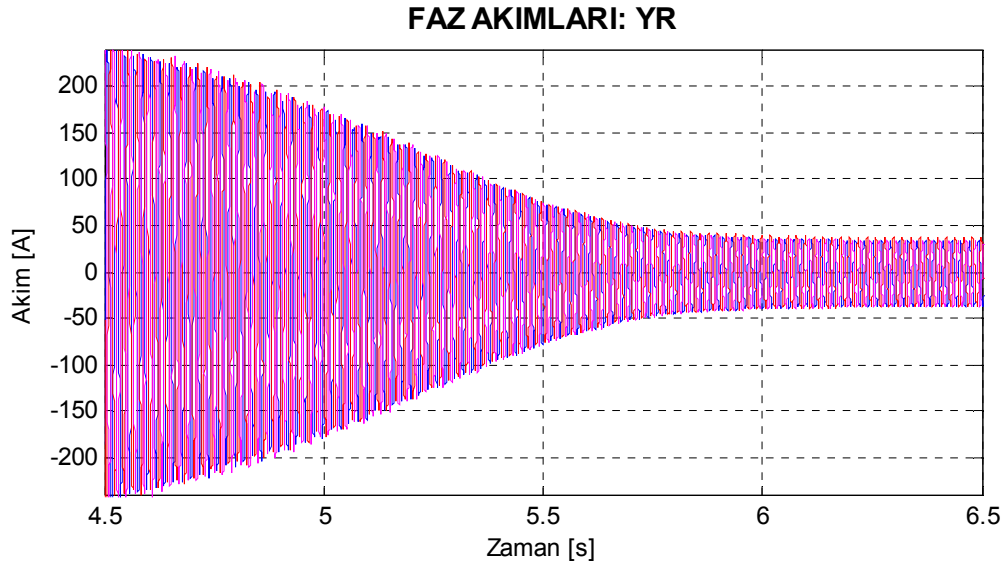
Şekil 8.60. Motor3 bir çubuğu yüksek dirençli rotor için deneysel yol alma akımları.

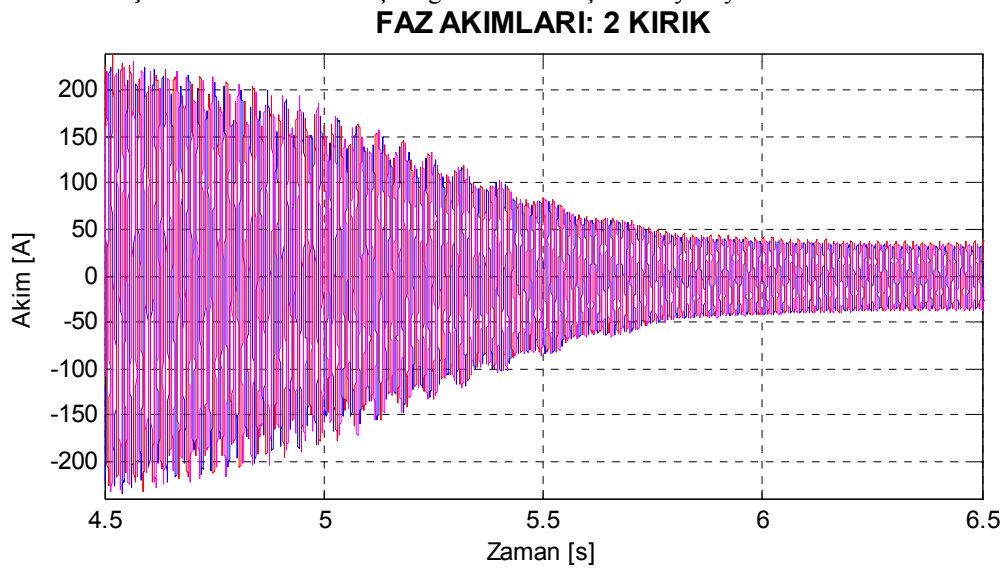
Şekil 8.62. Motor3 iki çubuğu kırık rotor için deneysel yol alma akımları.

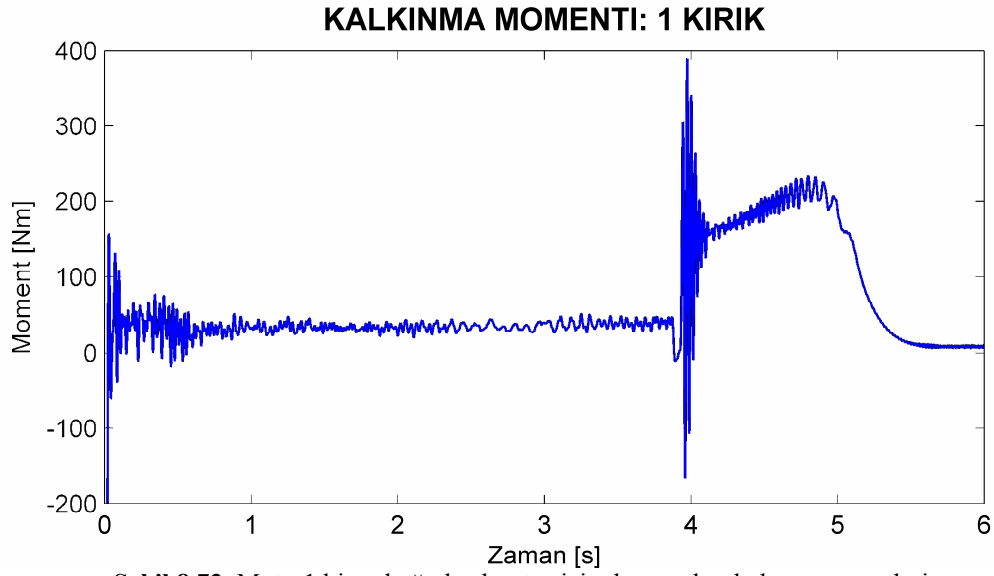
**Şekil 8.73.** Motor1 bir çubuğu kırık rotor için deneysel yol alma momentleri.

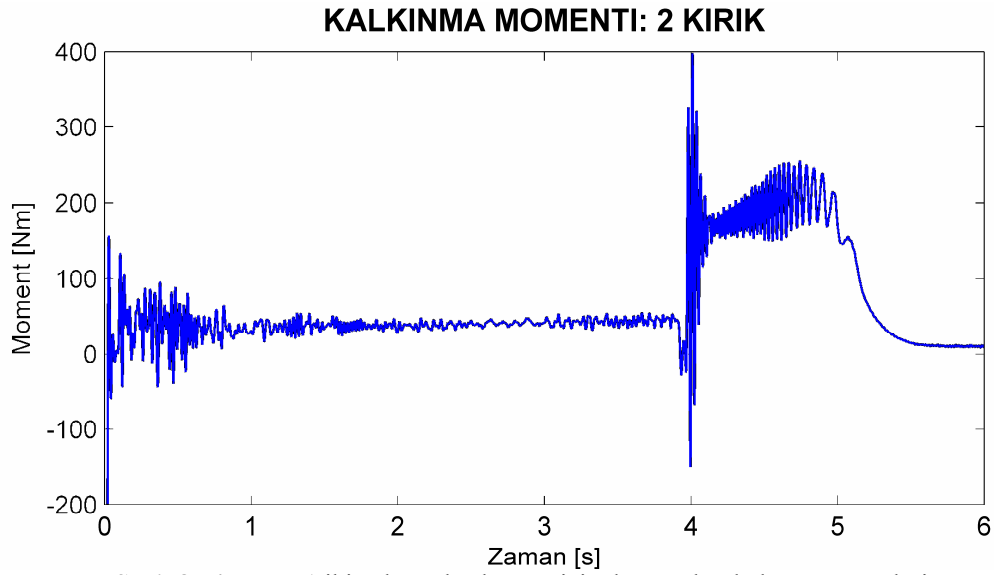
**Şekil 8.74.** Motor1 iki çubuğu kırık rotor için deneysel yol alma momentleri.

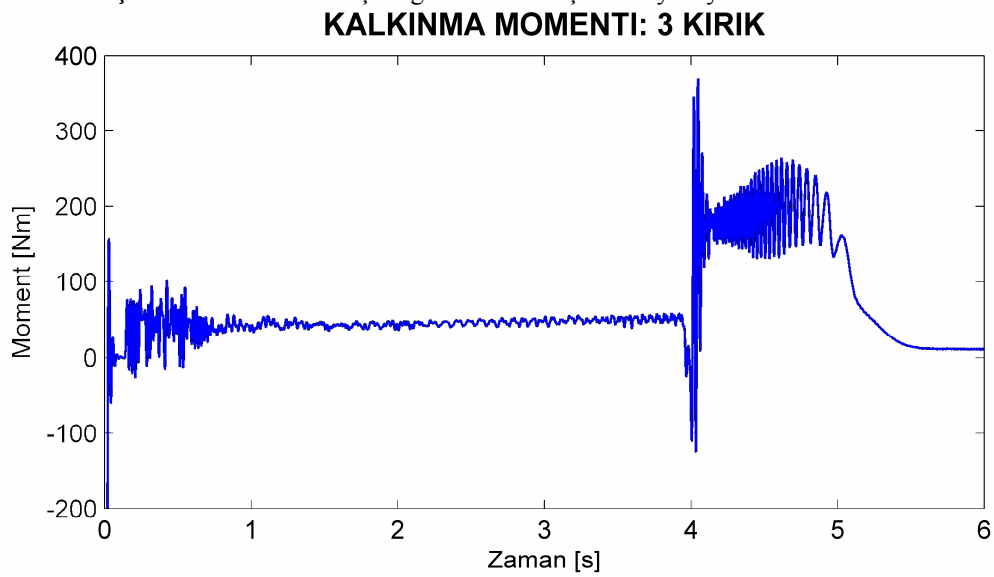
**Şekil 8.75.** Motor1 üç çubuğu kırık rotor için deneysel yol alma momentleri.

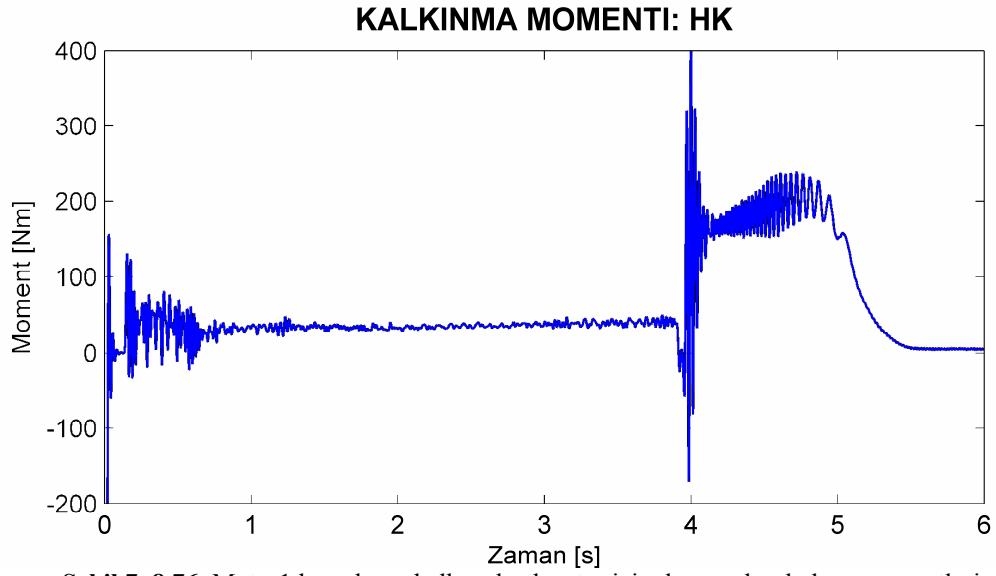
**Şekil 7. 8.76.** Motor1 kısa devre halkası kırık rotor için deneysel yol alma momentleri.

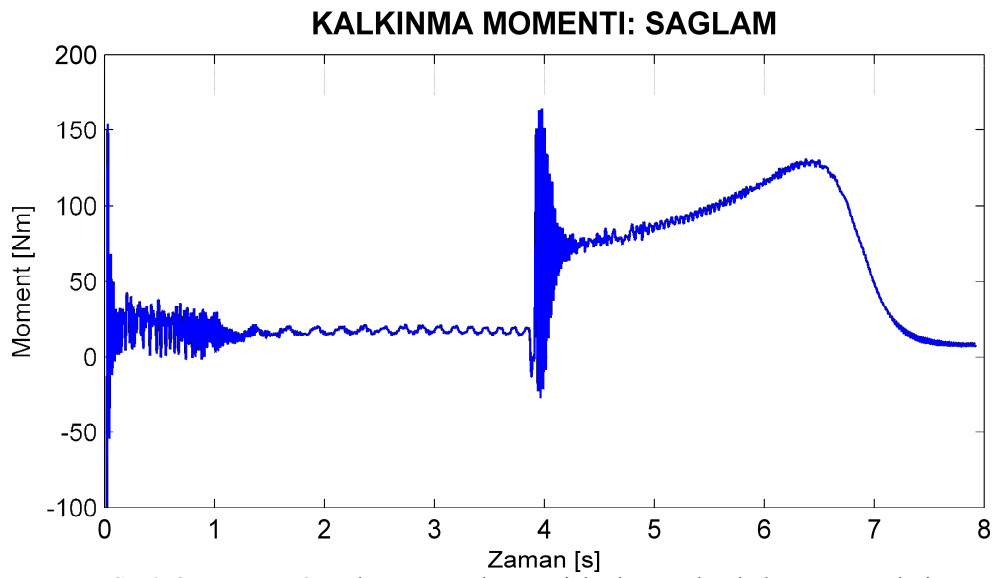
**Şekil 8.77.** Motor2 sağlam motor durumu için deneysel yol alma momentleri.

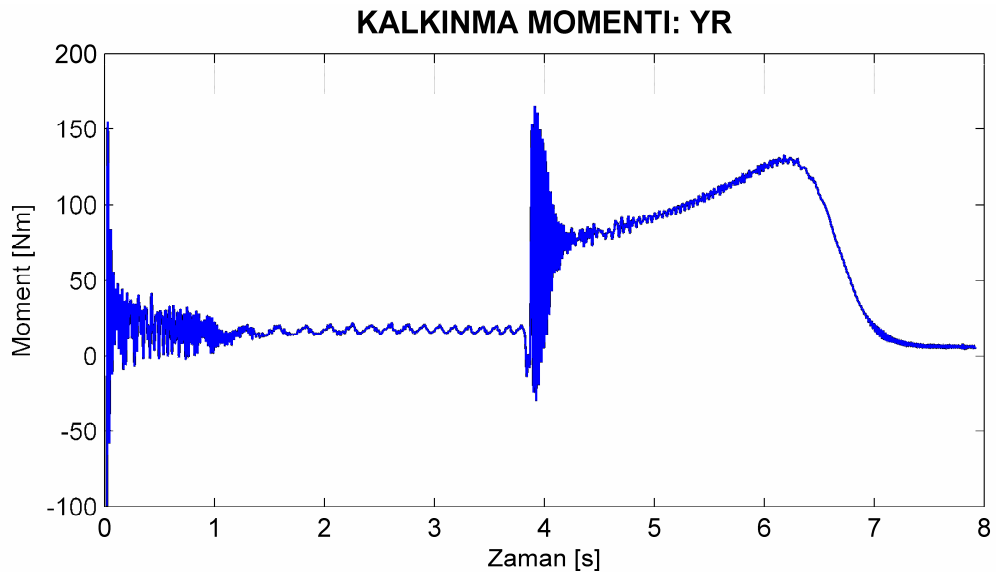
**Şekil 8.78.** Motor2 bir çubuğu yüksek dirençli rotor için deneysel yol alma momentleri.

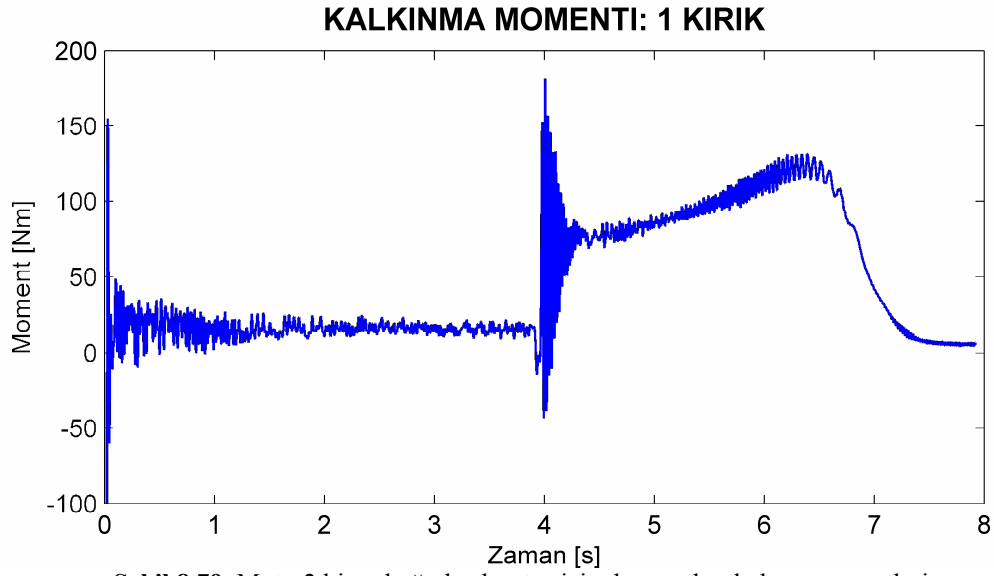
Şekil 8.79. Motor2 bir çubuğu kırık rotor için deneysel yol alma momentleri.

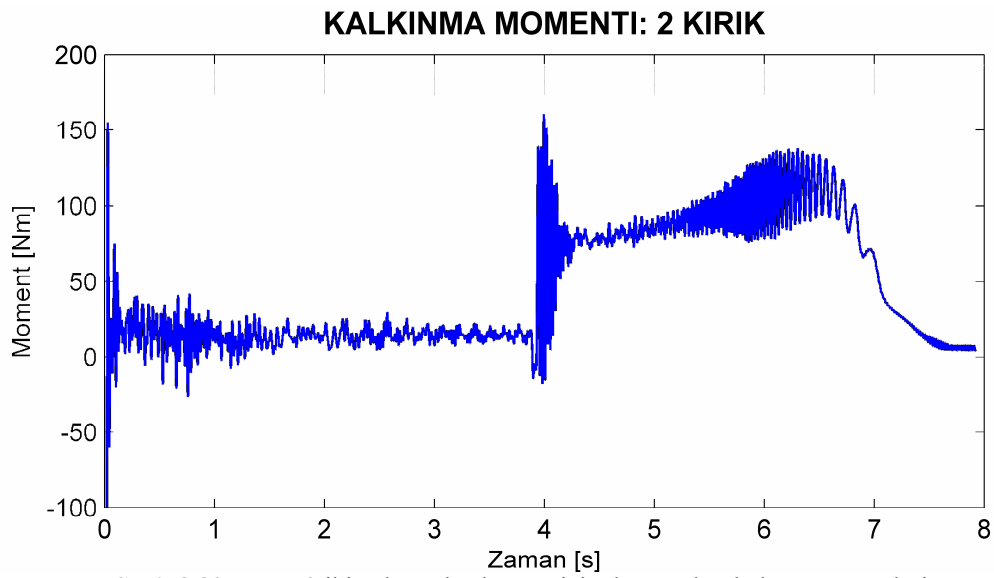
Şekil 8.80. Motor2 iki çubuğu kırık rotor için deneysel yol alma momentleri.

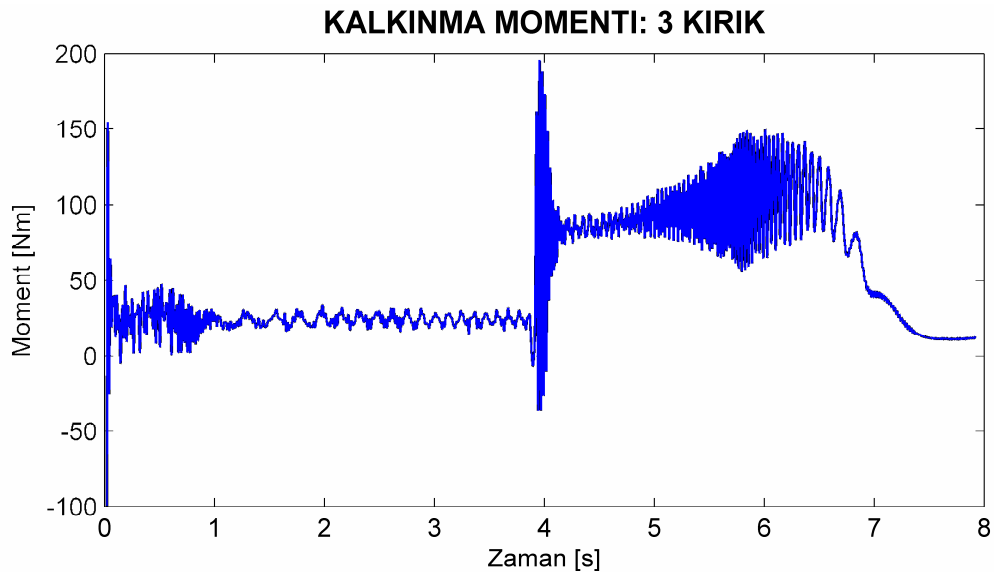
Şekil 8.81. Motor2 üç çubuğu kırık rotor için deneysel yol alma momentleri.

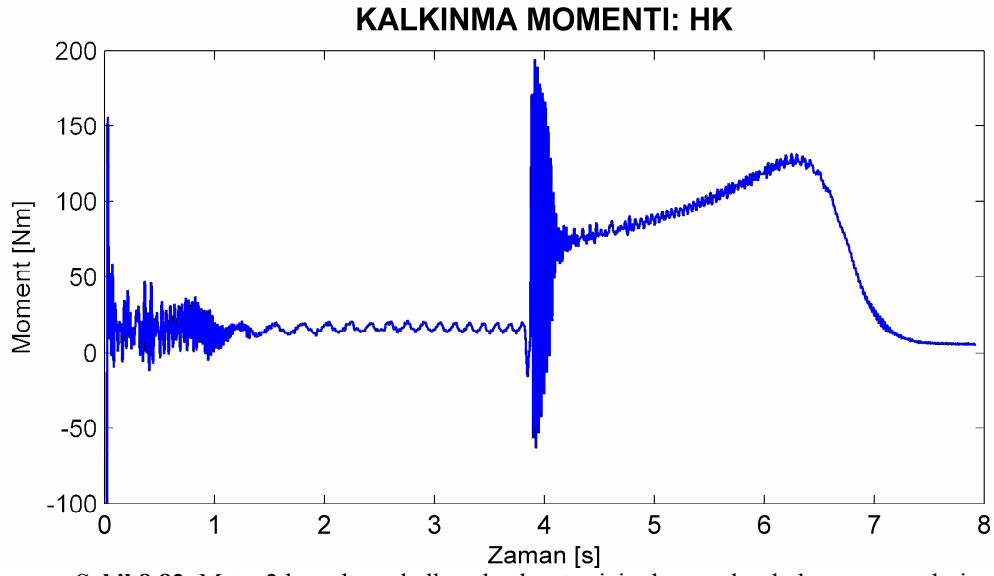
**Şekil 8.82.** Motor2 kısa devre halkası kırık rotor için deneysel yol alma momentleri.

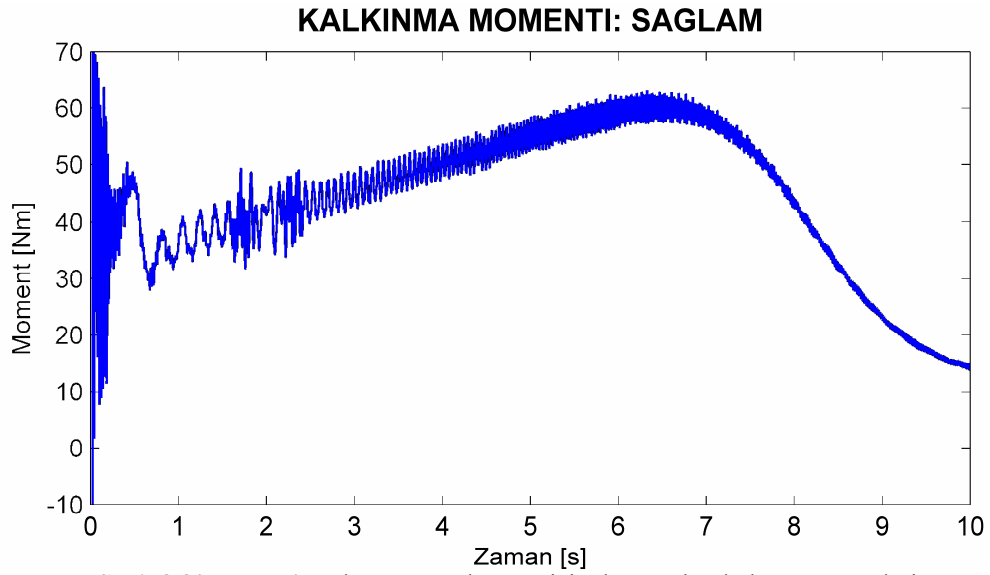
**Şekil 8.89.** Motor4 sağlam motor durumu için deneysel yol alma momentleri.

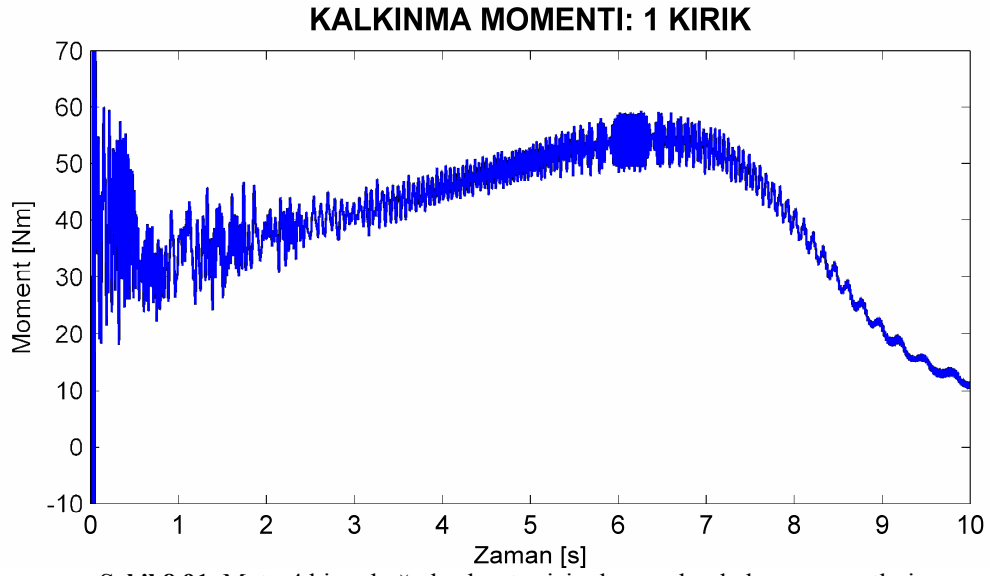
**Şekil 8.91.** Motor4 bir çubuğu kırık rotor için deneysel yol alma momentleri.

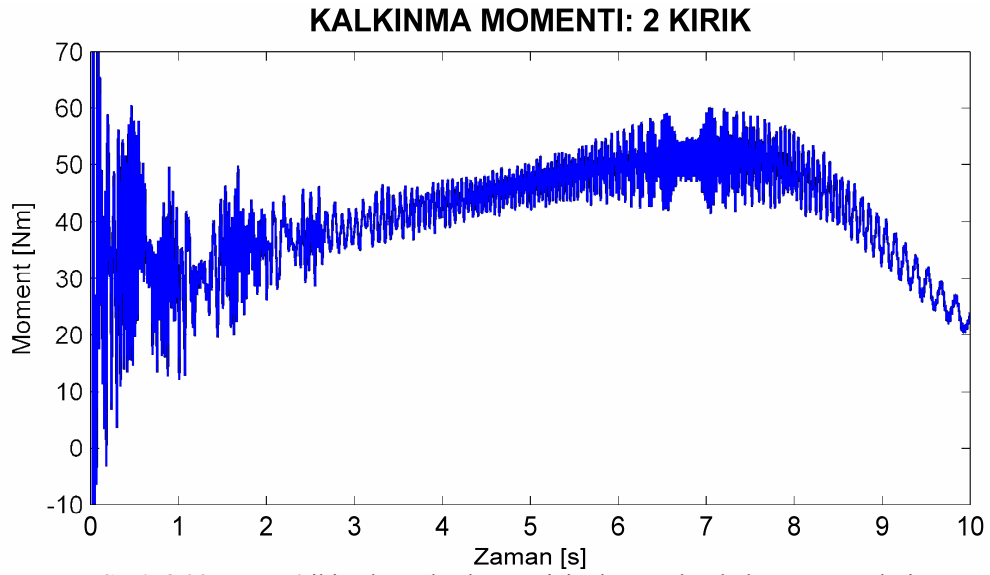
**Şekil 8.92.** Motor4 iki çubuğu kırık rotor için deneysel yol alma momentleri.

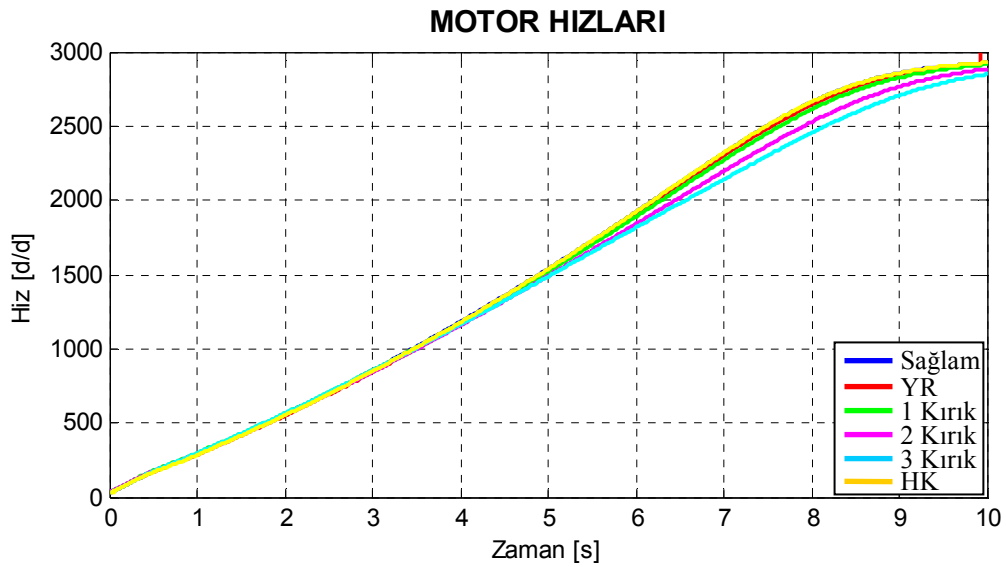
Şekil 8.98. Motor4 için arıza durumlarına göre çizilmiş deneysel yol alma hız grafikleri.

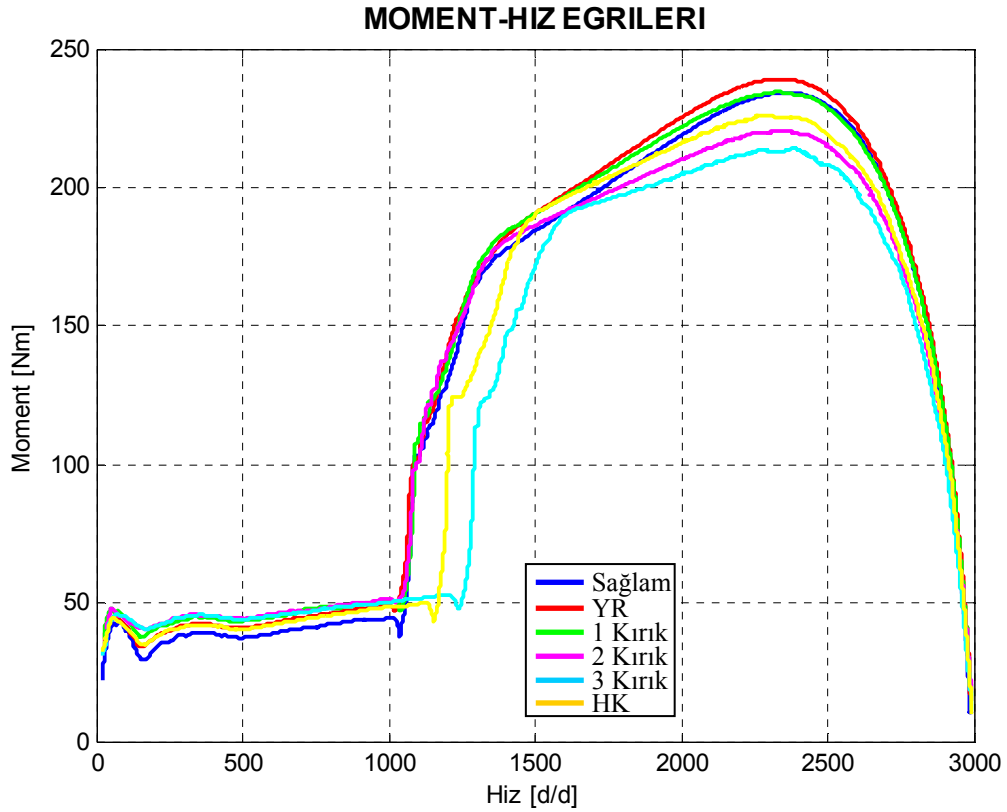
Şekil 8.99. Motor1 için arıza durumlarına göre çizilmiş deneysel hız-moment eğrileri.

Motor karakteristik incelemesinde kullanılan önemli referanslardan birisi de hız-moment eğrisidir. Rotor arızalarının hız-moment eğrisi üzerindeki etkisini görmek için yapılan deneylerde yol alma sürecinde eş yamanlı olarak kaydedilen moment ve hız değerleri kullanılarak hız-moment eğrileri elde edilmiştir. Elde edilen deneysel hız-moment eğrileri Motor1 için Şekil 8.99’da, Motor2 için Şekil 8.100’de, Motor3 için Şekil 8.101’de ve Motor4 için Şekil 8.102’de verilmiştir. Hız-moment eğrilerinden devrilme moment değerleri ve kalkınma moment değerlerindeki değişimler incelenmiştir. Motorların devrilme moment değerleri Çizelge 8.1’de, kalkınma moment değerleri de Çizelge 8.2’de verilmiştir.

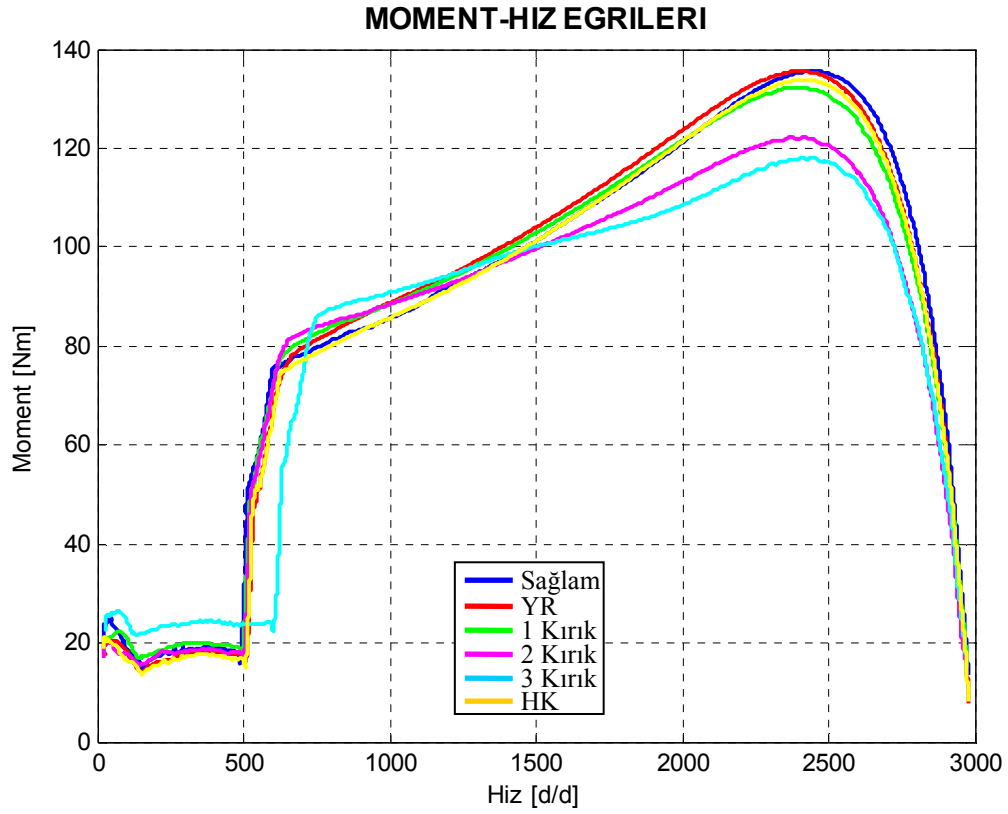
Şekil 8.100. Motor2 için arıza durumlarına göre çizilmiş deneysel hız-moment eğrileri.

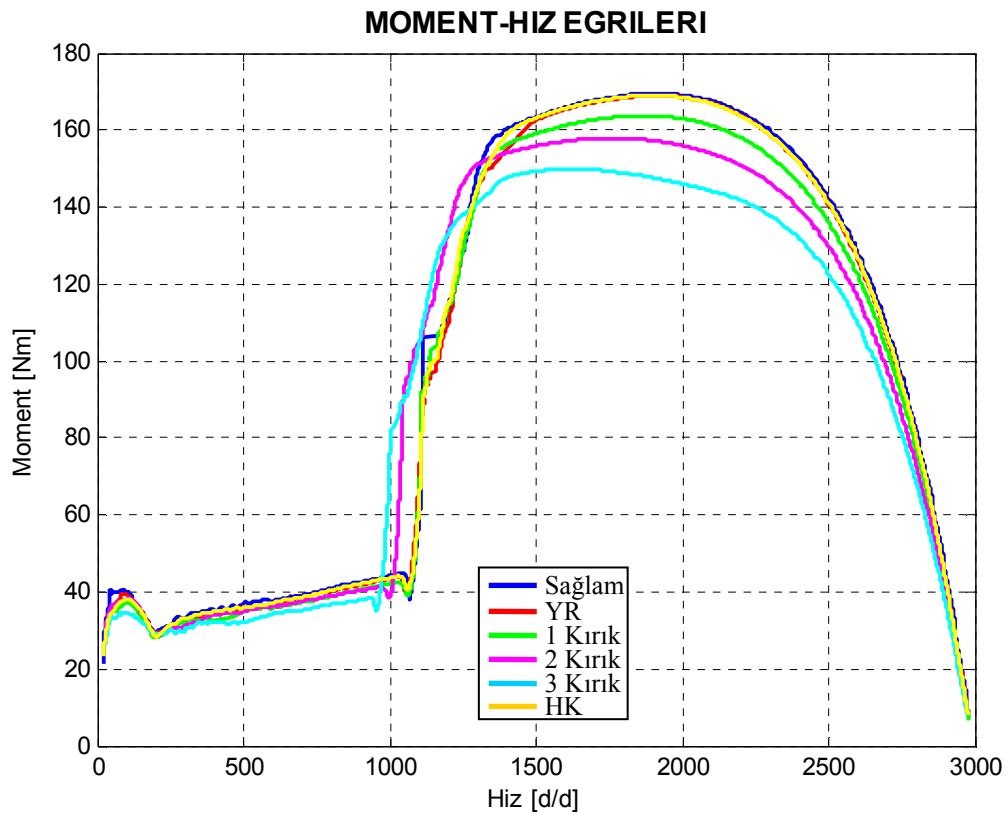
Şekil 8.101. Motor3 için arıza durumlarına göre çizilmiş deneysel hız-moment eğrileri.
