**T.C.  
SELÇUK ÜNİVERSİTESİ  
FEN BİLİMLERİ ENSTİTÜSÜ**

**SİNCAP KAFESLİ ASENKRON  
MOTORLARDA KAFES ARIZALARININ  
MOTOR PERFORMANSINA ETKİLERİ**

**DOKTORA TEZİ**

## **THE EFFECTS OF CAGE FAULTS ON MOTOR PERFORMANCE IN SQUIRREL CAGE INDUCTION MOTORS**

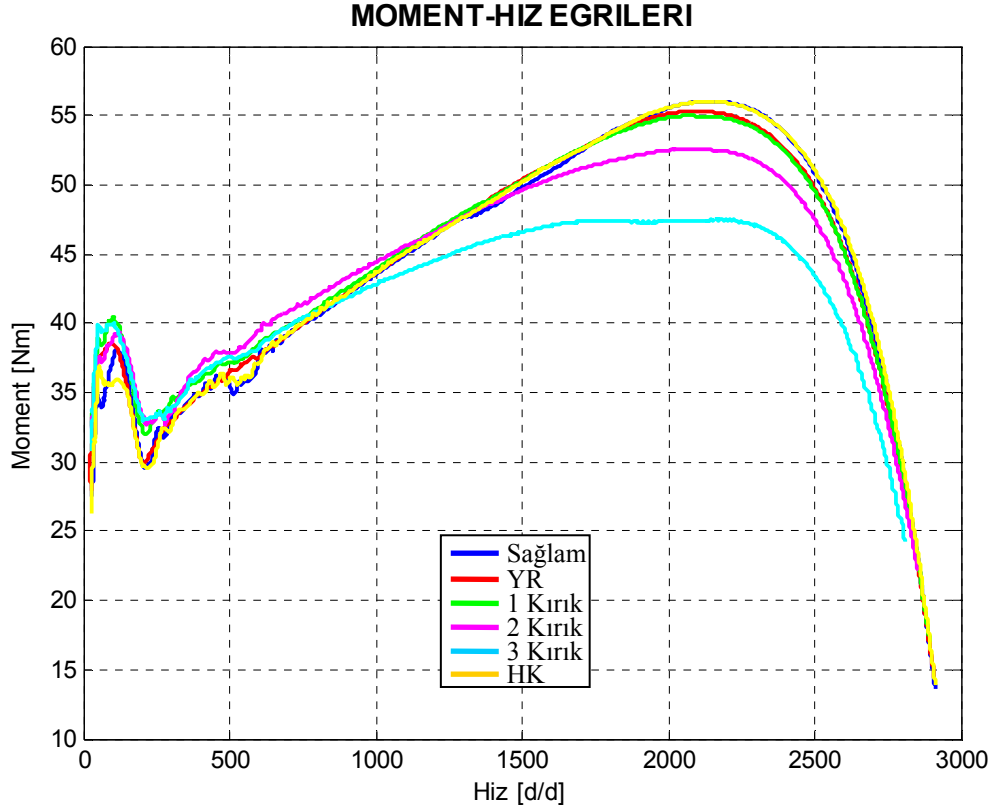
Şekil 8.102. Motor4 için arıza durumlarına göre çizilmiş deneysel hız-moment eğrileri.

Motor karakteristik incelemesinde kullanılan önemli referanslardan birisi de hız-moment eğrisidir. Rotor arızalarının hız-moment eğrisi üzerindeki etkisini görmek için yapılan deneylerde yol alma sürecinde eş yamanlı olarak kaydedilen moment ve hız değerleri kullanılarak hız-moment eğrileri elde edilmiştir. Elde edilen deneysel hız-moment eğrileri Motor1 için Şekil 8.99’da, Motor2 için Şekil 8.100’de, Motor3 için Şekil 8.101’de ve Motor4 için Şekil 8.102’de verilmiştir. Hız-moment eğrilerinden devrilme moment değerleri ve kalkınma moment değerlerindeki değişimler incelenmiştir. Motorların devrilme moment değerleri Çizelge 8.1’de, kalkınma moment değerleri de Çizelge 8.2’de verilmiştir.
