**SAMSUN ALAÇAM İLÇESİ KİTAPLI KONAĞI  
RESTORASYON ÖNERİSİ**

**YÜKSEK LİSANS TEZİ  
MİMARLIK**

**GAZİ ÜNİVERSİTESİ  
FEN BİLİMLERİ ENSTİTÜSÜ**

**EKİM 2006  
ANKARA**

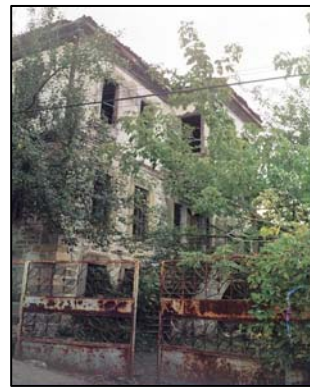
Resim 3.6. Yapının yanmadan önceki fotoğrafı [1]

Yapıların çoğu hasarlı olup büyük bir kısmı boştur. Yukarıda söz konusu edilen konutlardan bir tanesi tez çalışması sürerken yakın tarihte yanmıştır (EK-3’de Resim 3.6-Resim 3.7).

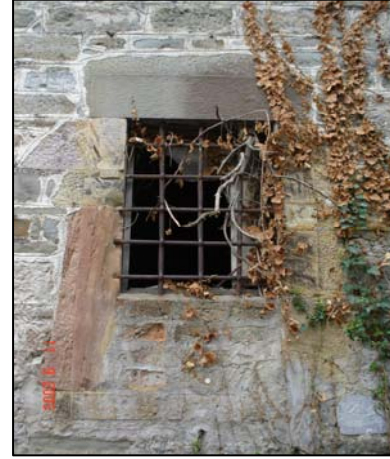
Resim 4.4. Kitaplı Konağı'nın küçültülmüş oda penceresi

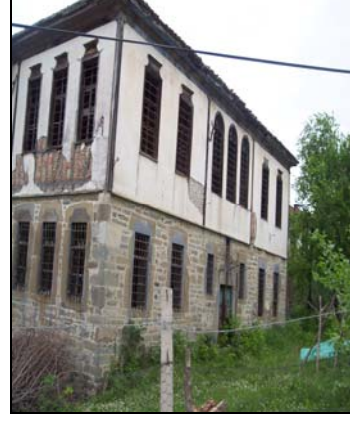
Resim 4.6. Güney cephesi

*Sıvada çatlama:* Birinci katın cephesinde, iç mekan duvarlarında sıva çatlaklarına rastlanmaktadır (EK-4’de Resim 4.6).

Sıva dökülmeleri ve çatlaklar onarılarak yapıdaki taşıyıcı sistem ahşaplarının daha fazla zarar görmesi engellenmesi hedeflenmiştir. Sıva ve boyalarda laboratuvar bulgularına göre elde edilecek özgün malzeme kullanılacaktır. Özgün olmayan sıva ve boyalara temizleme işlemi uygulanmalıdır.

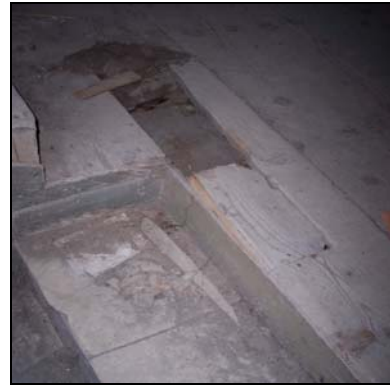
Resim 6.10. Döşemedeki izler
