**GELENEKSEL ISPARTA HAMAMLARI VE  
TARİHİ EĞİRDİR YEŞİL ADA HAMAMI'NIN  
KORUMA VE RESTORASYON KAPSAMINDA İNCELENMESİ**

**YÜKSEK LİSANS TEZİ  
MİMARLIK ANABİLİM DALI  
ISPARTA - 2014**

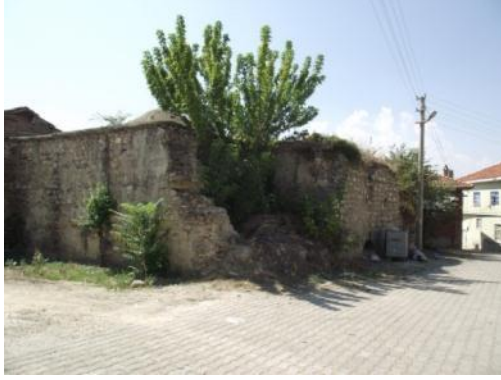
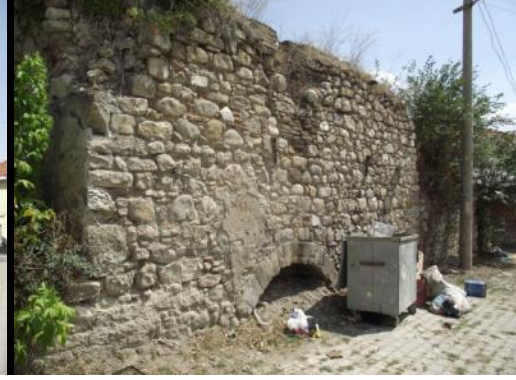
Gönen Hamamı'nın batı cephesi ve külhanı

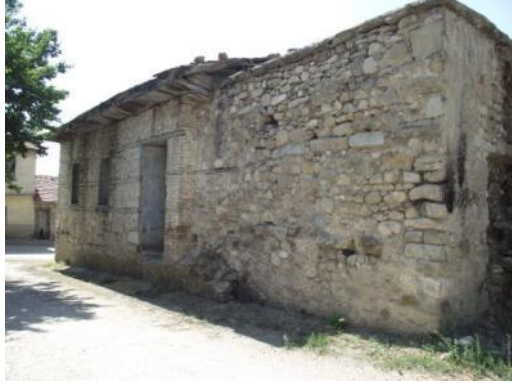
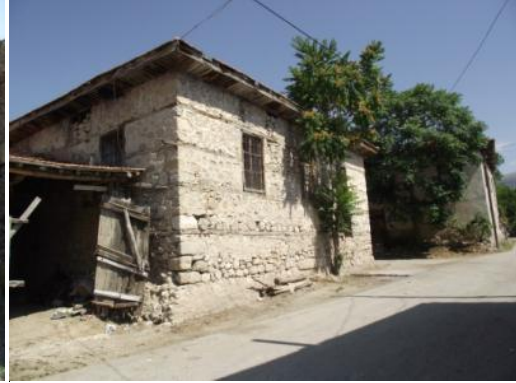
Gönen Hamamı'nın kuzey ve doğu cepheleri

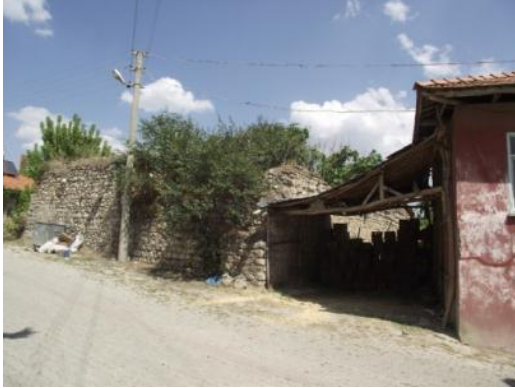
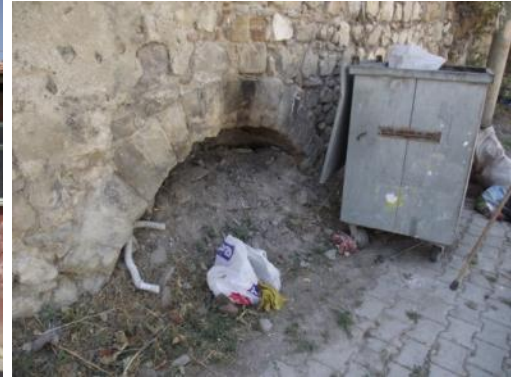
Gönen Hamamı'nın batı cephesi ve ocak kemeri

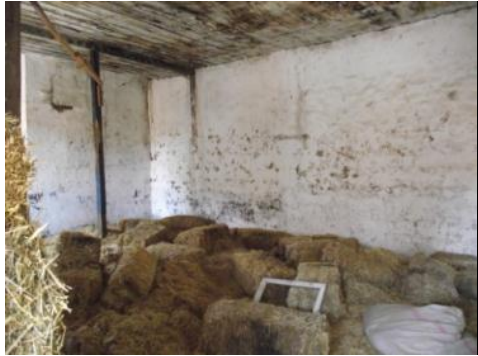
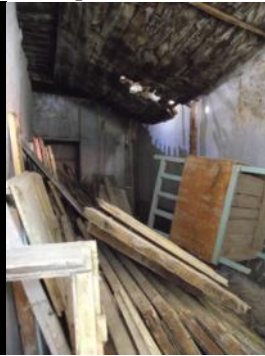
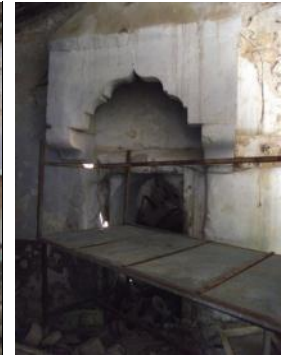
Gönen Hamamı'nın eğlenme mekanı, aralık ve hamamın ana giriş kapısı (buhar yaşmağı ile birlikte)

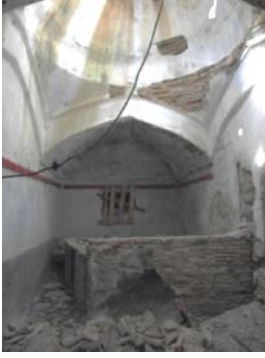
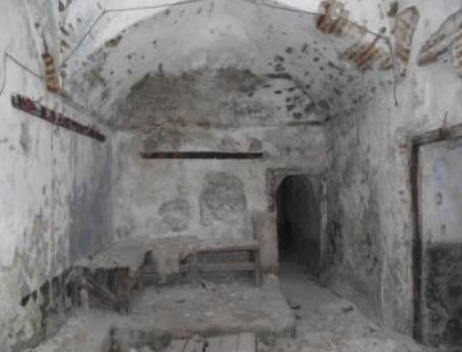
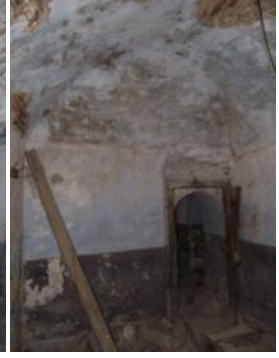
Soyunmalık ve ılıklik bölümleri

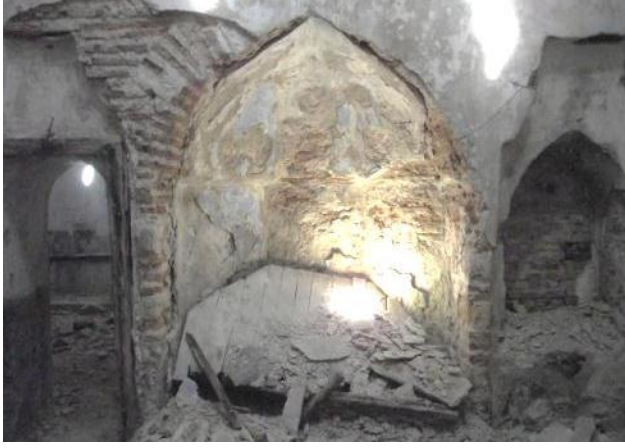
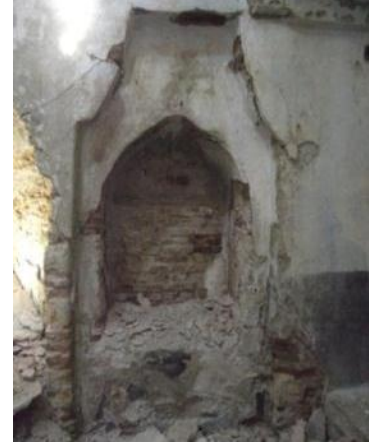
Ilıklık içerisindeki nişler (biri havlu kurutma ocağı)

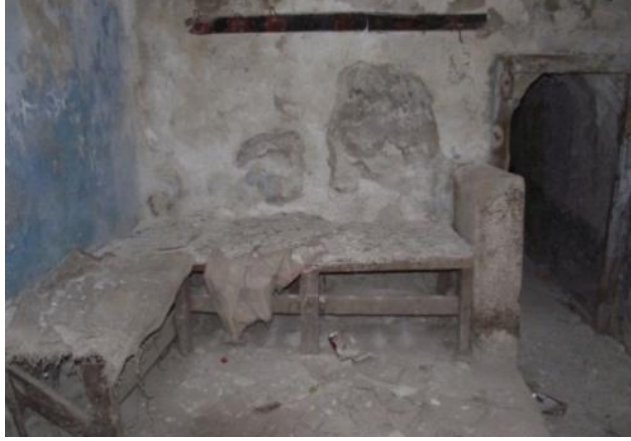
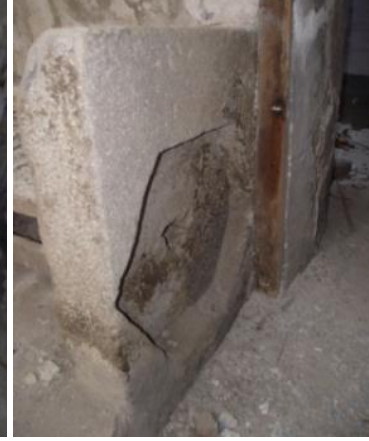
Ilıklık sekisi ve sediri

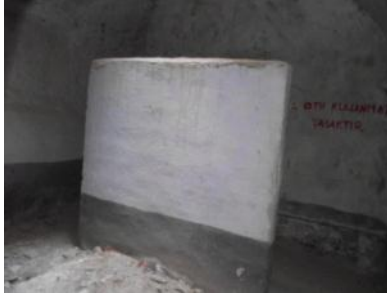
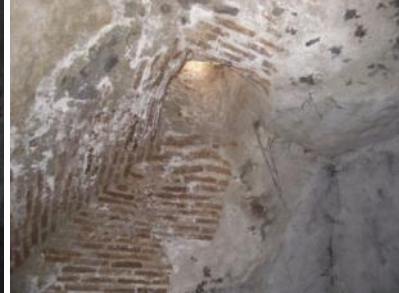
Tıraşlığa geçiş, tıraşlık bölümü ve bu bölüme ait manastır tonozu

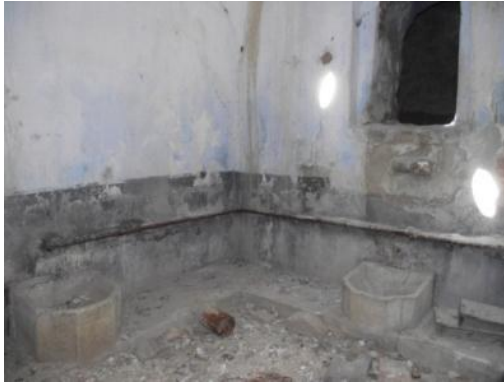
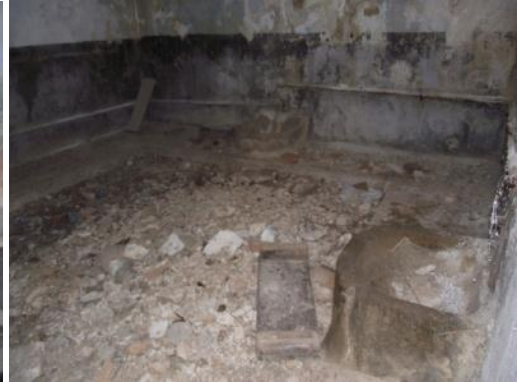
Sıcaklık ve güney halveti

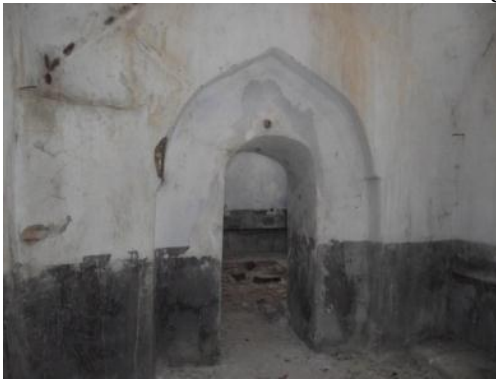
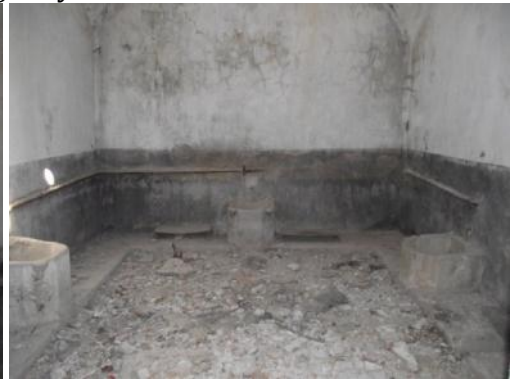
Sıcaklık bölümünden halvete giriş ve kuzey halveti

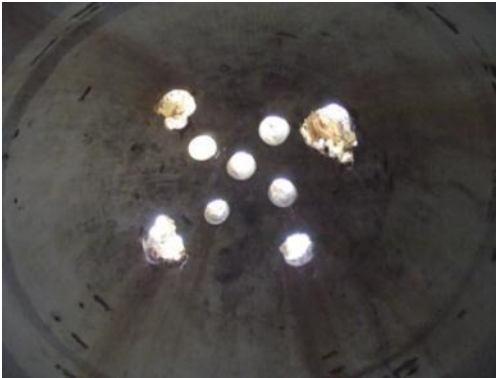
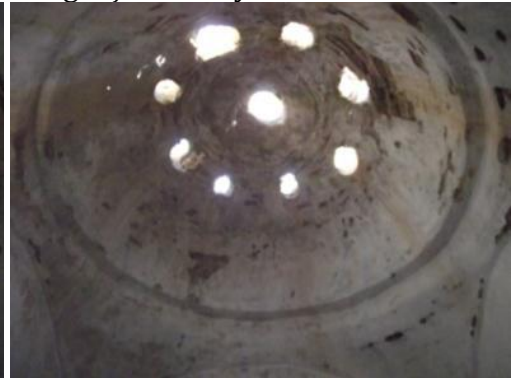
Kubbelerde yer alan aydınlatma gözleri

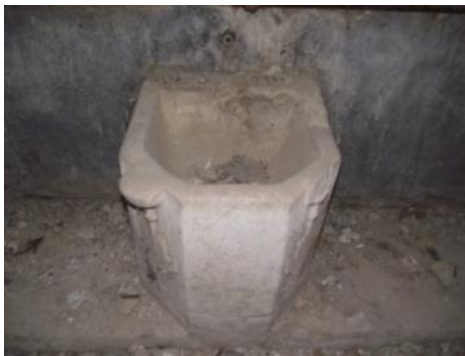
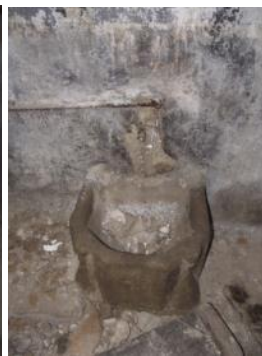
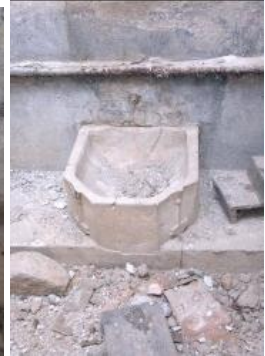
Kurnalar

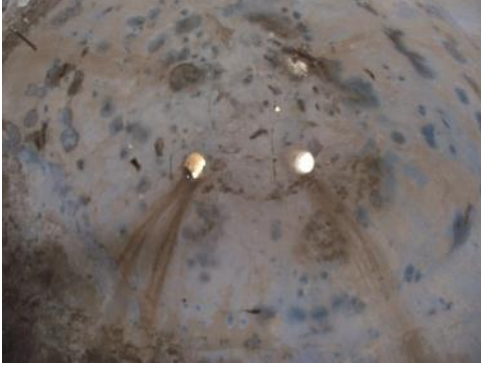
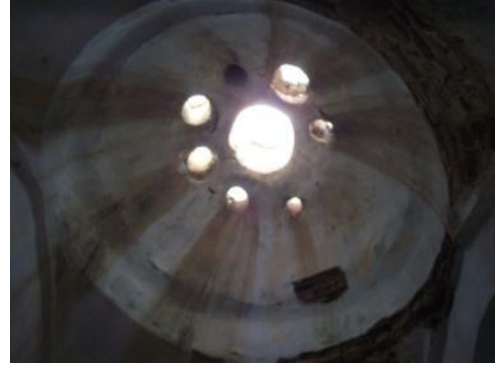
Kubbelerin genel görünümü (aralık-tuvaletlerin üstü- ve ılıkık)

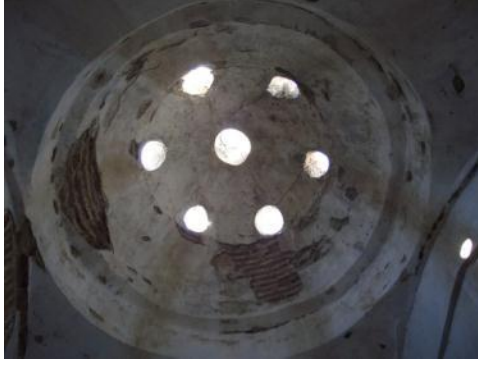
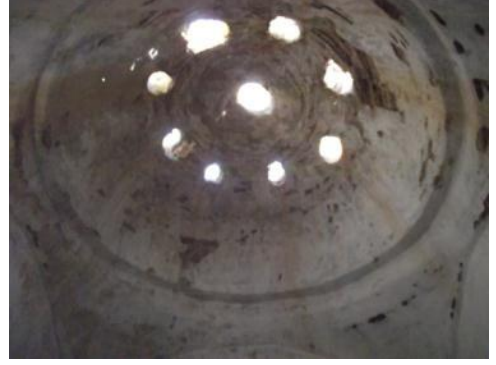
Kubbelerin genel görünümü (sıcaklık ve halvetlere ait kubbeler)

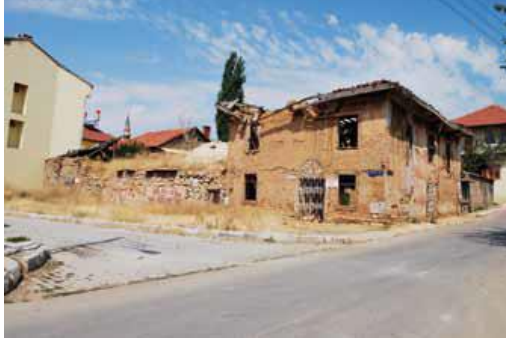
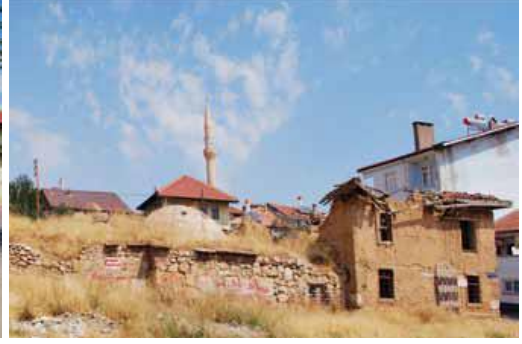
Yalvaç Eski Hamamı'nın bahçe duvarı örülmeden önceki hali (Kaynak: Isparta Kültür Envanteri, 2010, c.2, s.304)

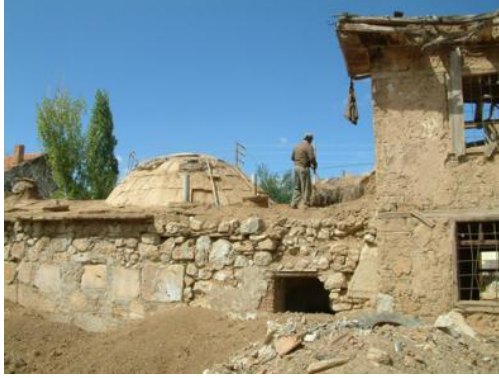
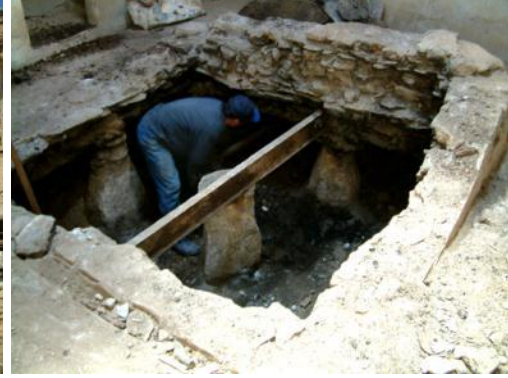
Belediye tarafından yapılan temizlik çalışmaları (Kaynak: <http://www.tarihi kentler birligi.org/yalvactan-haber-var/#.Up3g8MRdX74>).

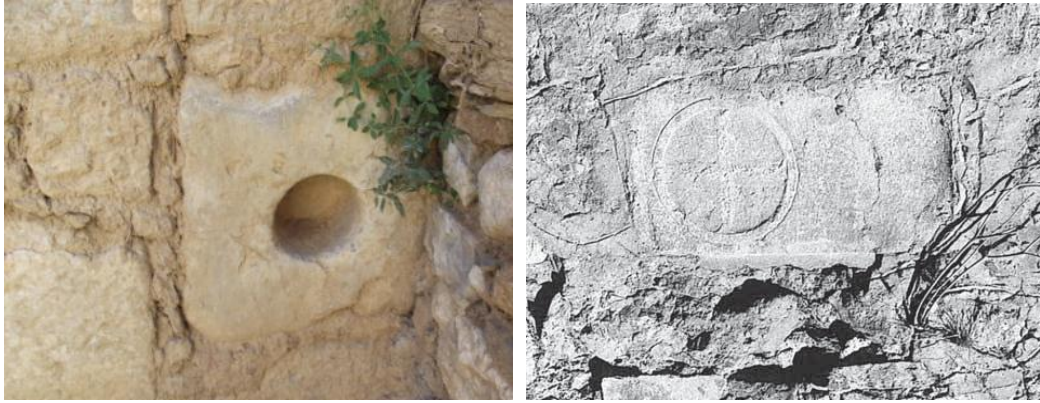
Devşirme malzemeler (Doğan, 2008, s.147).

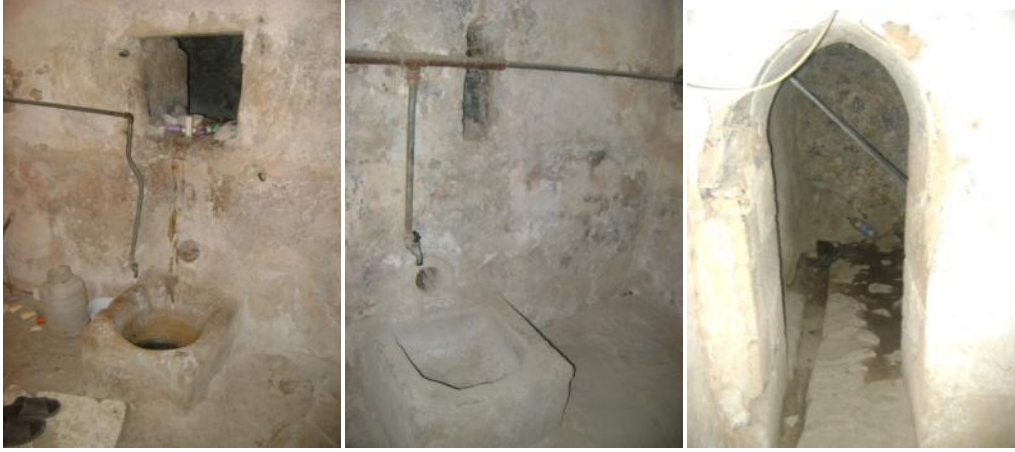
Sıcaklık ve halvetteki kurnalar, bu kurnalara ait temiz ve pis su tesisatı

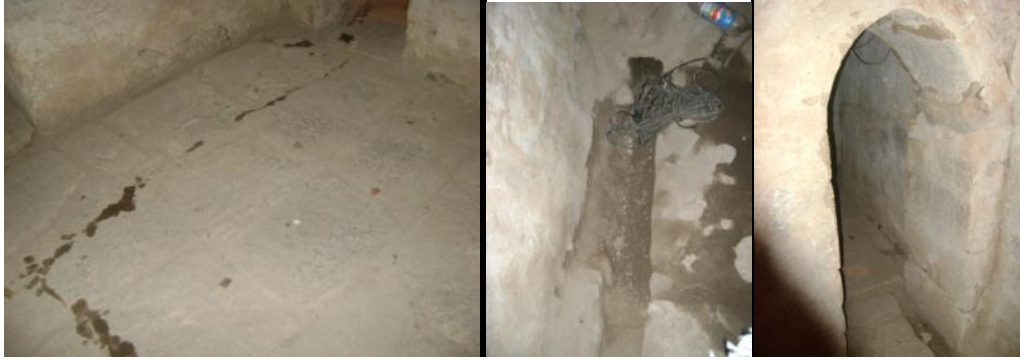
Döşeme ve pis su gideri

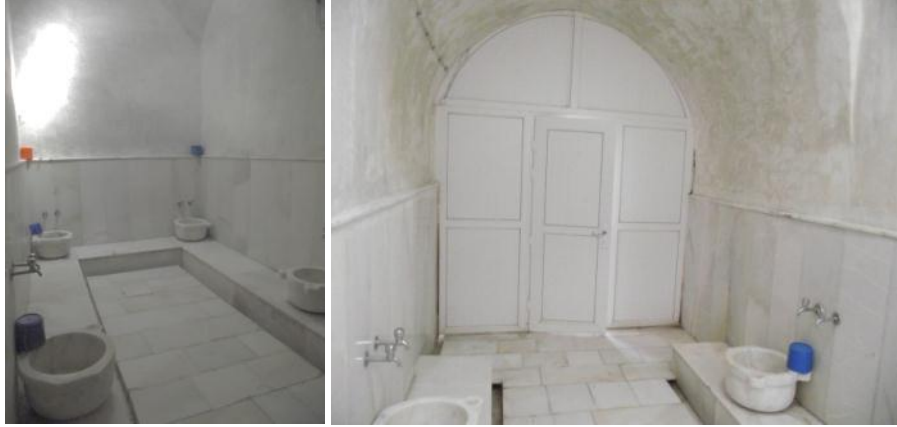
Ilıklık bölümünde sonradan kurnalarla donatılan bölüm

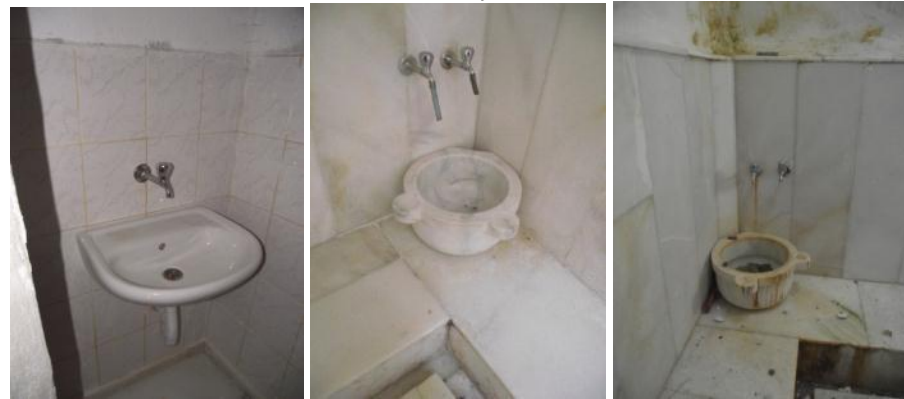
Muhdes lavabo ve kurnalar

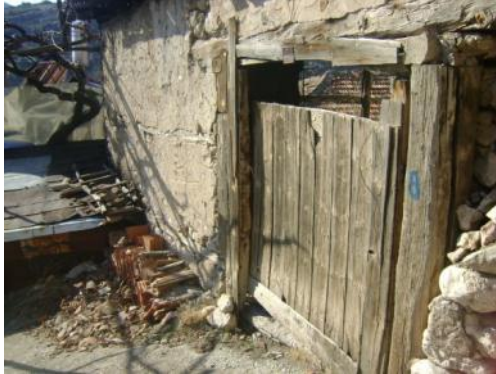
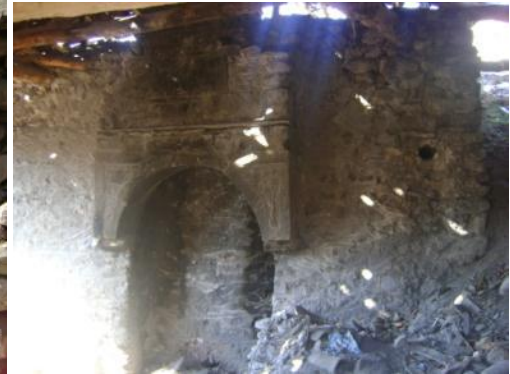
Hamamın klhan kısmının yer aldığı gney cephesi ve ocak kemeri

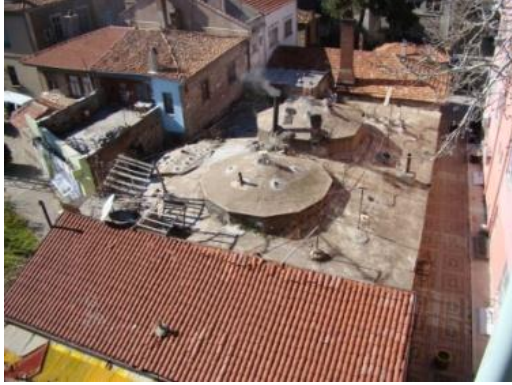
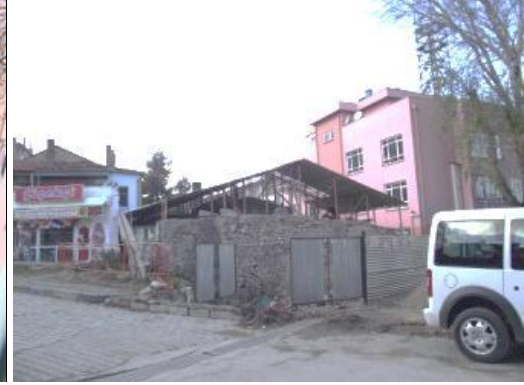
Hamamın restorasyon öncesi ve restorasyon aşamasındaki hali

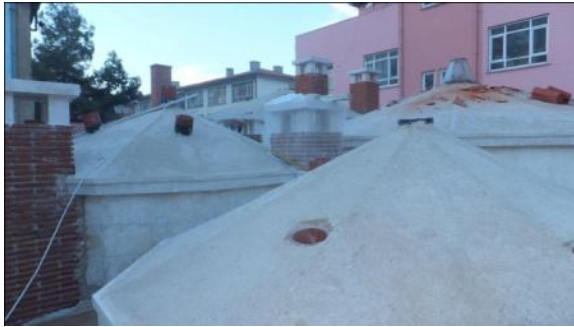
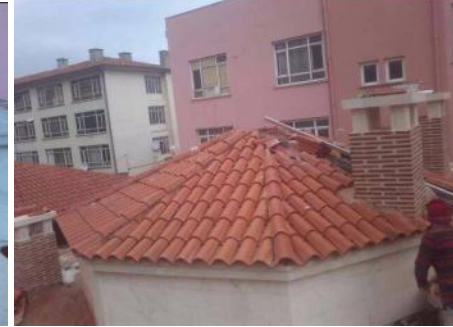
Hamamın üst örtüsü

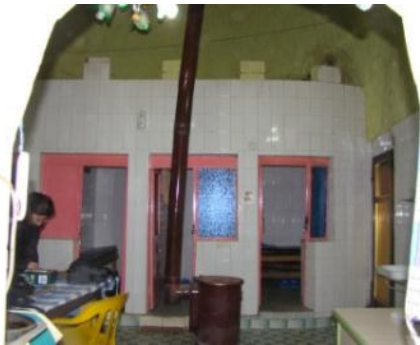
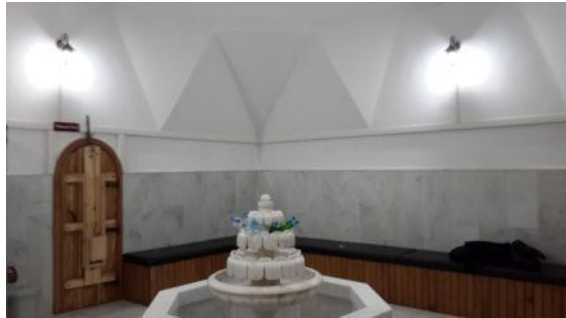
Hamamın ılıklik bölümü restorasyon öncesi ve sonrası

İşlevini sürdüren hamamların ise yanlış ek ve hatalı onarımlara maruz kaldığı görülmektedir. Örneğin Eğirdir DüNDAR Bey Hamamı restorasyonu sürecinde ılıklik bölümündeki soyunma hücrelerini oluşturan eklerin betonarme olduğu, yapının doğal taş malzemesi ile uyumlu olmadığı, hamama aşırı yükleme yaptığı ve bu nedenle çatlaklara sebep olduğu gözlemlenmiş ve kaldırılmıştır. Büyüköğçeli Hamamı'nın ait özgün kısmın üstüne inşa edilen betonarme kabuk (muhdes) hamama aşırı yükleme yaparak hamamın taşıyıcı sistemini zorlamaktadır. Yalvaç, Gelendost Avşar, Gönen ve Atabey Hamamlarının sıcaklığına sonradan eklenen betonarme bölücü elemanlar, hamamın özgün plan şemasının bozulmasına neden olmuştur. Özgün malzeme ve teknikle onarımın yapılması daha zor ve maliyetli olduğu için, çimento ve beton esaslı malzeme kullanmak mülk sahiplerine daha cazip gelmektedir.

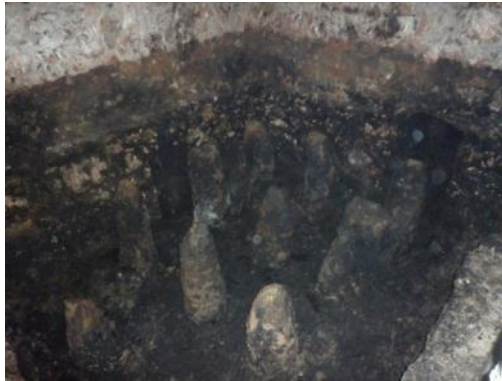
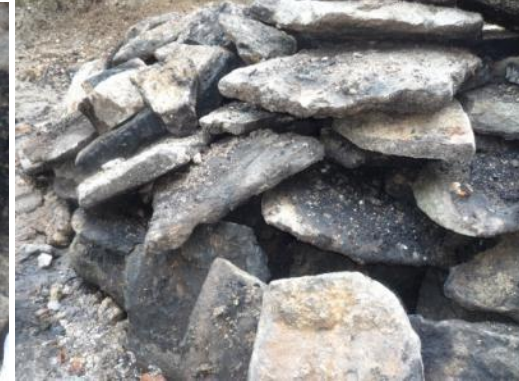
Hamamın cehennemlik kısmı ve od taşı

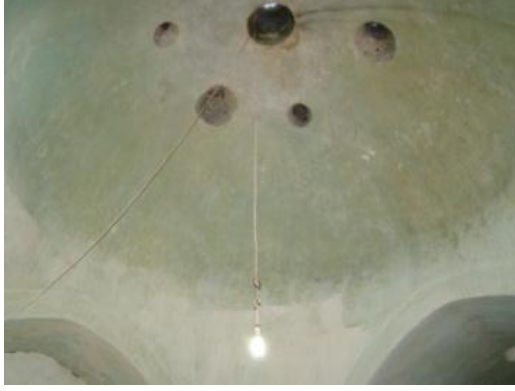
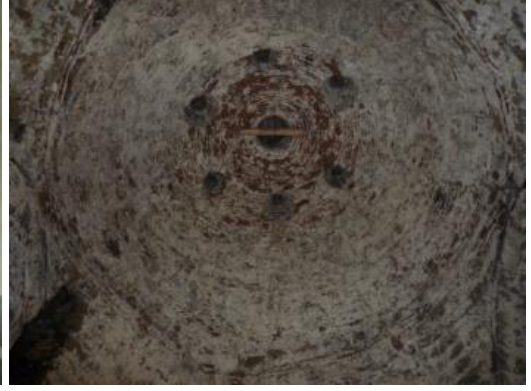
Kubbeler (restorasyon öncesi ve restorasyon aşamasında)

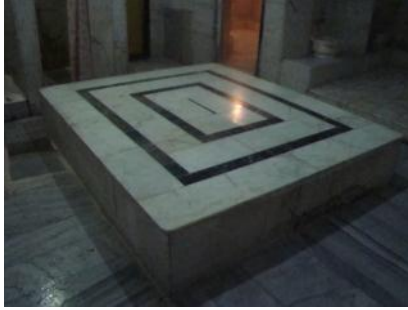
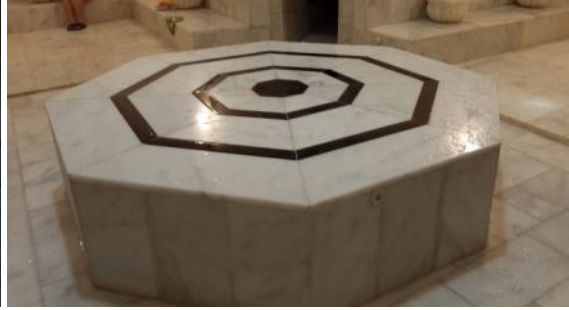
Hamamın restorasyon öncesi ve sonrası göbek taşı

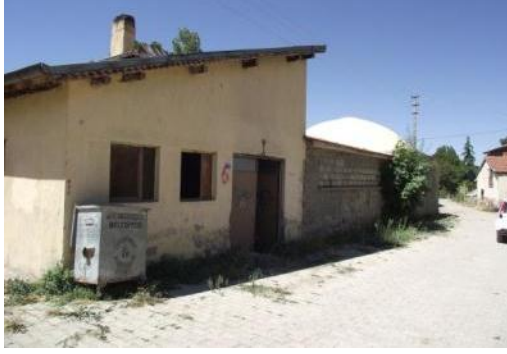
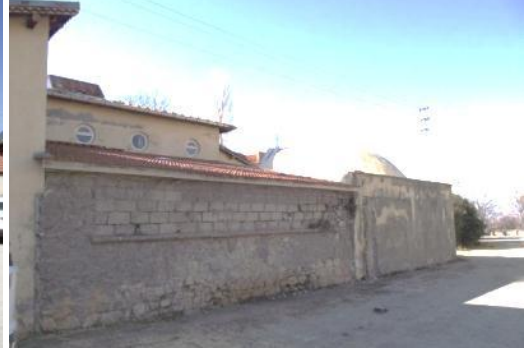
Hamamın kuzey (giriş) cephesi ve hamamın özgün kısmına ait iz

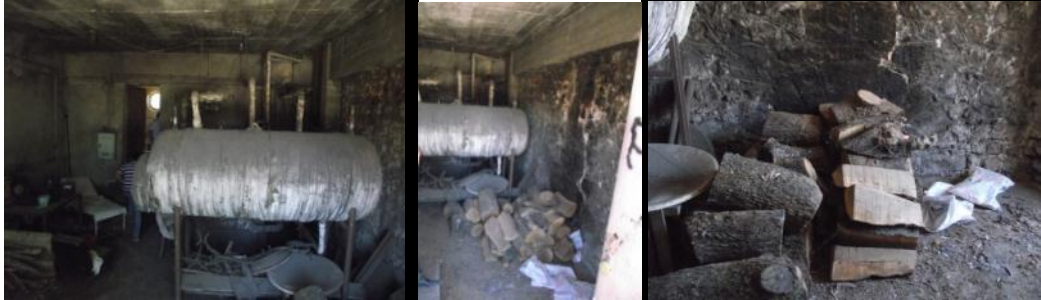
Hamamın depo olarak da kullanılan külhan bölümü ve ocak kemeri

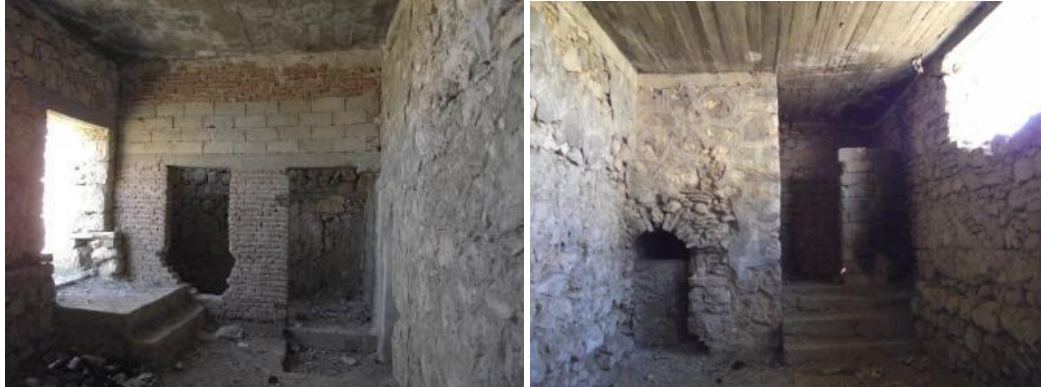
Hamamın soyunmalık bölümü (giriş kapısı ve muhdes bölümler)

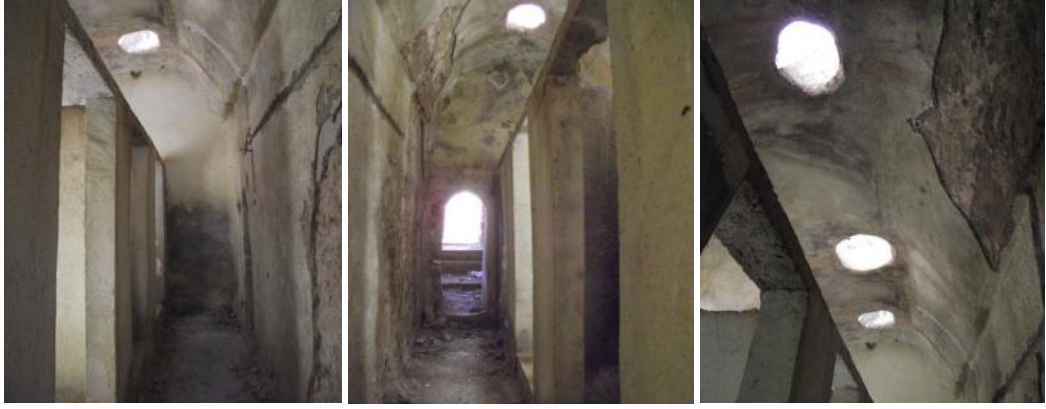
Hamamın ılıklığı ve bu bölümdeki muhdes kabinler

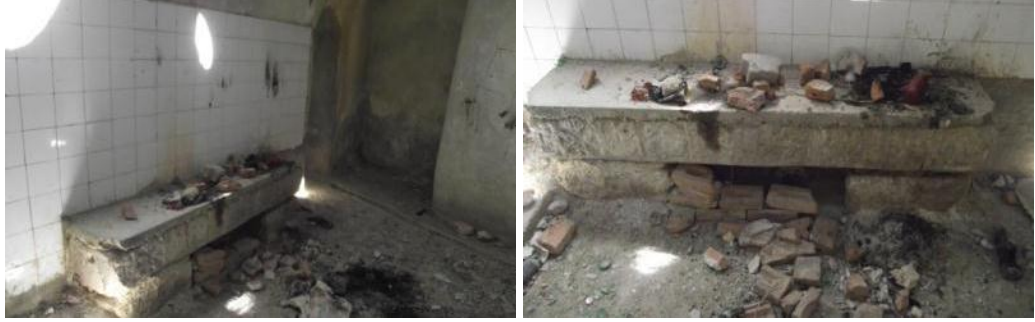
Sıcaklık bölümü içerisindeki devşirme malzeme

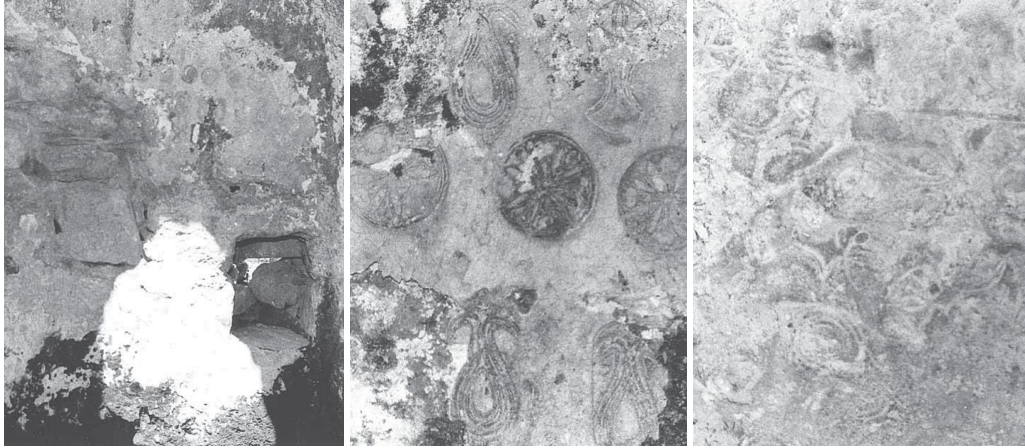
Ilıcanın batı - kuzey duvarındaki devşirme malzemeler (Doğan, 2008, s.177)

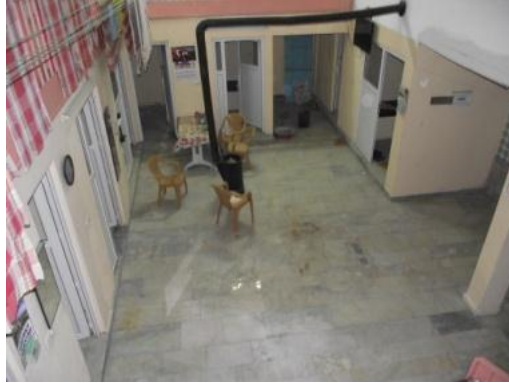
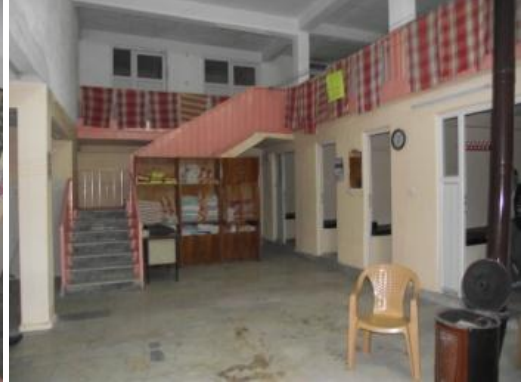
Hamamın muhdes soyunmalık kısmı

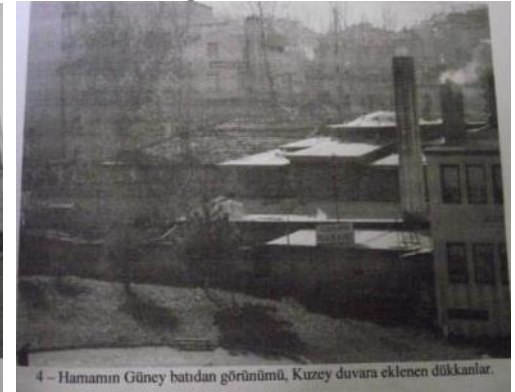
4 - Hamamın Güney batıdan görünümü, Kuzey duvara eklenen dükkanlar.

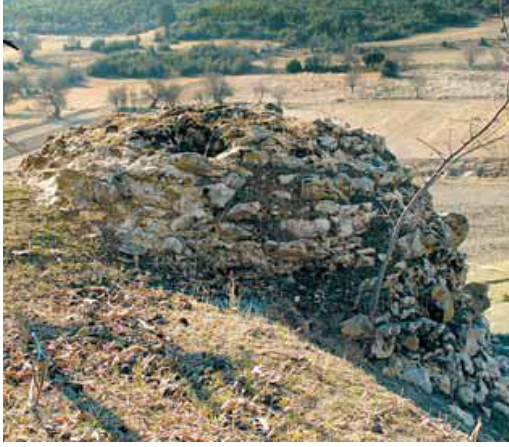
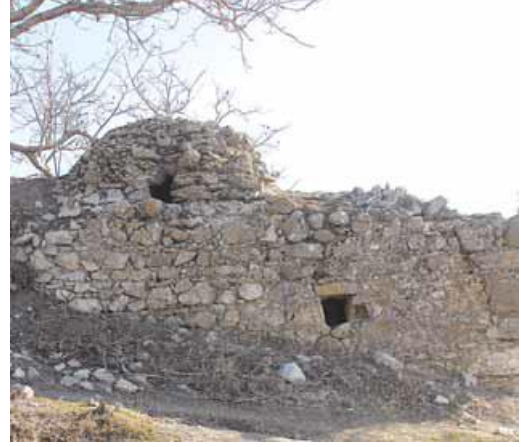
Hamamın üst örtüsü, batı cephesi (Doğan, 2008, s.170).

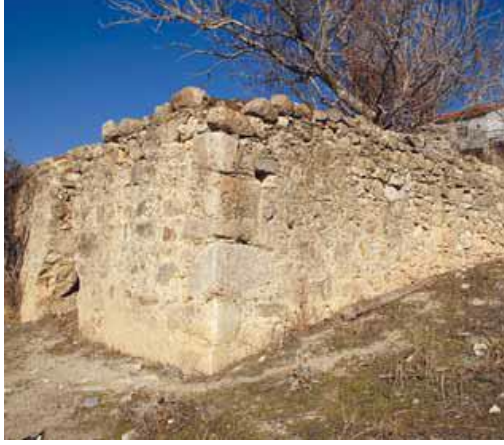
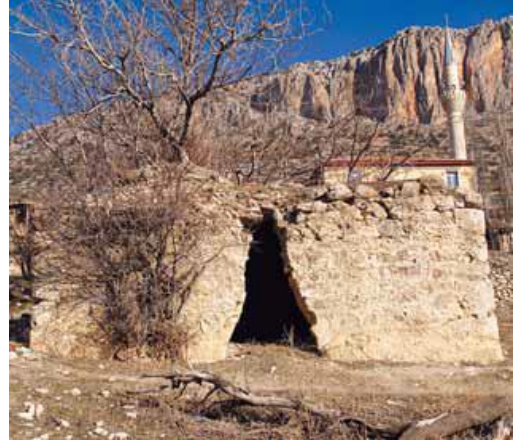
Hamamın güneydoğu duvarı ve güney cephesi

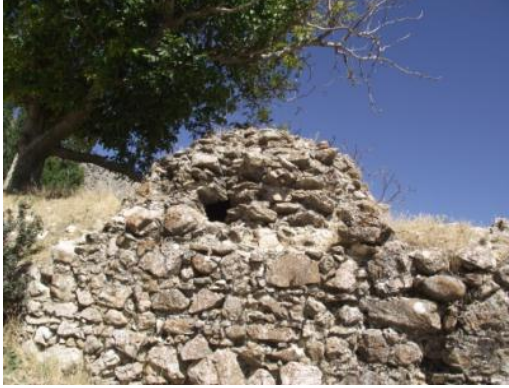
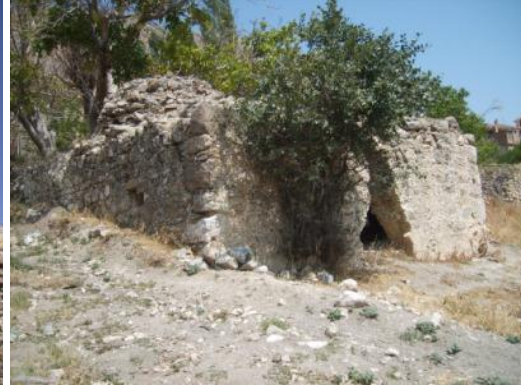
Günümüzde Gökçe Köyü Hamamı' nın durumu

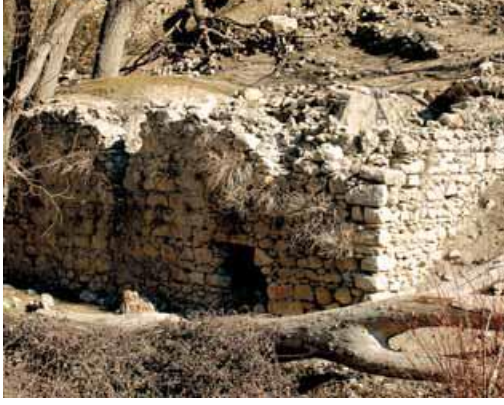
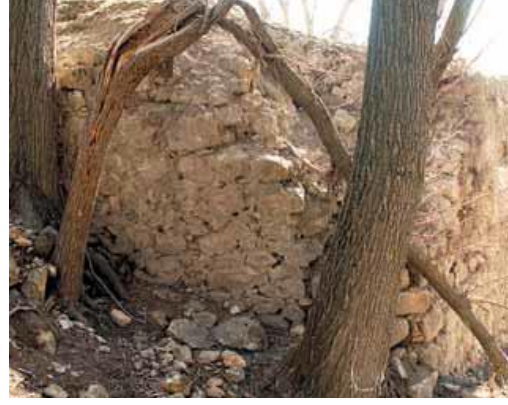
Hamamın güneybatı ve kuzeybatı duvarları (Doğan, 2008, s.156).

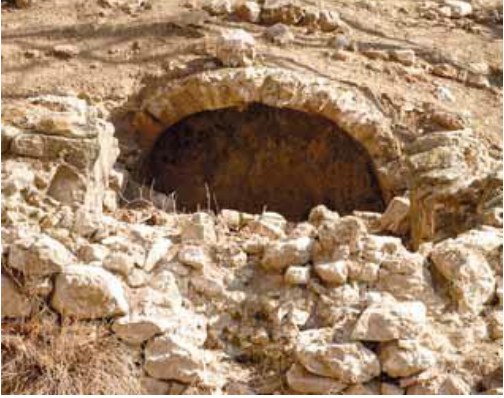
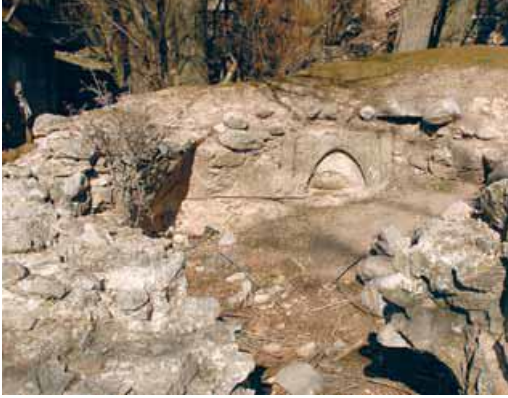
Hamamın sıcaklığının doğu eyvanı ve batı halveti (Doğan, 2008, s.156).

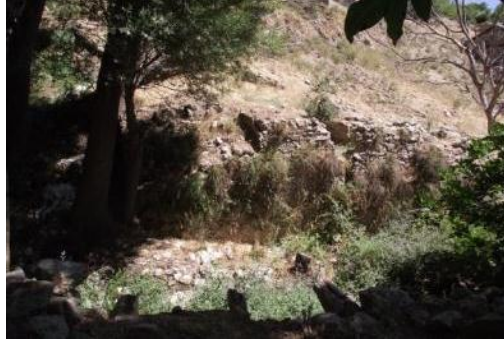
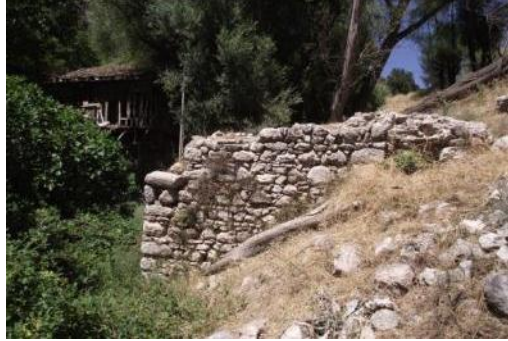
Hamamın batı ve güney duvarları

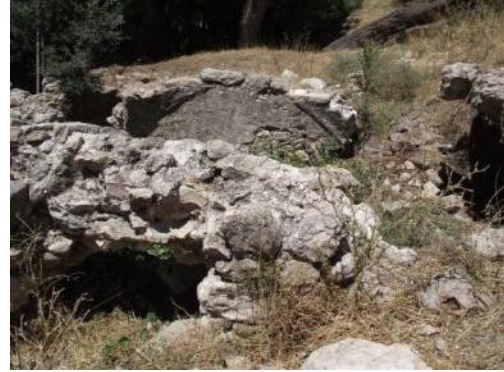
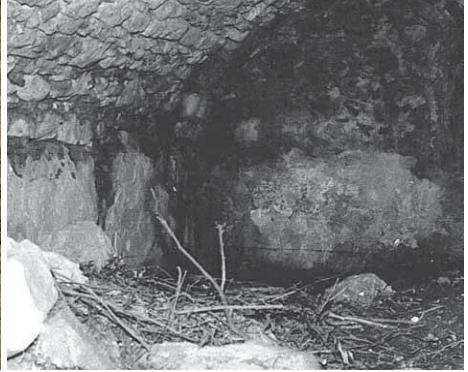
Hamamın sıcaklık bölümü kuzey duvarı (halvetlere geçiş) ve su deposuna ait eski bir resim (Doğan, 2008, s.157)

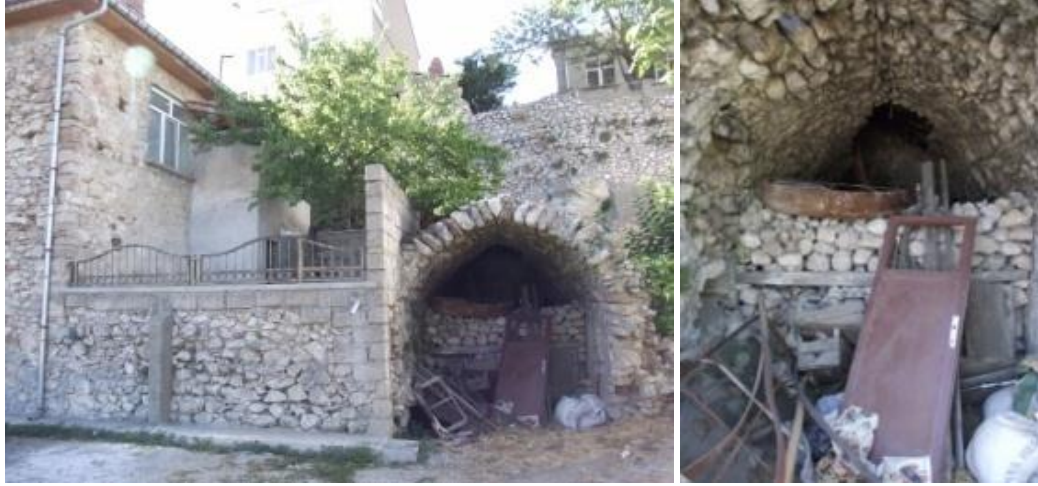
Kaleburnu hamamı kalıntısı

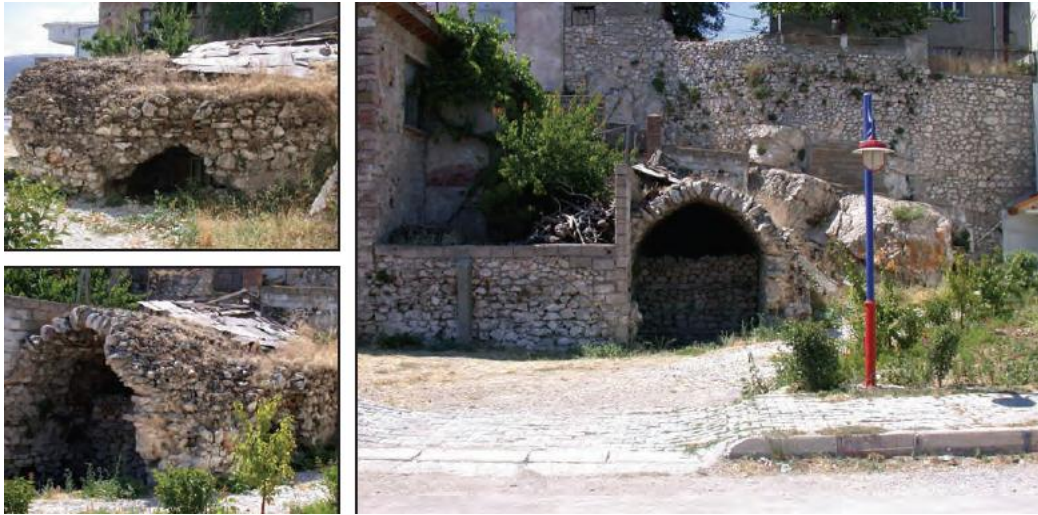
Kaleburnu Hamamı'na ait diğer görüntüler (Kaynak: Isparta Kültür Envanteri, 2009, c.1, s.330)

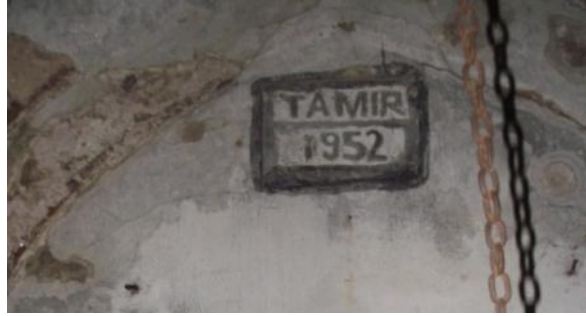
Şekil 7.7. Yeşil Ada Hamamı’nın 1952 tarihli onarım kitabesi

Hamamın 1952 – 1953 yılları arasında onarımı yapıldığı için sadece 1952 yazılı onarım kitabesi hamamın sıcaklığının kuzey duvarında asılıdır (Şekil 7.7).

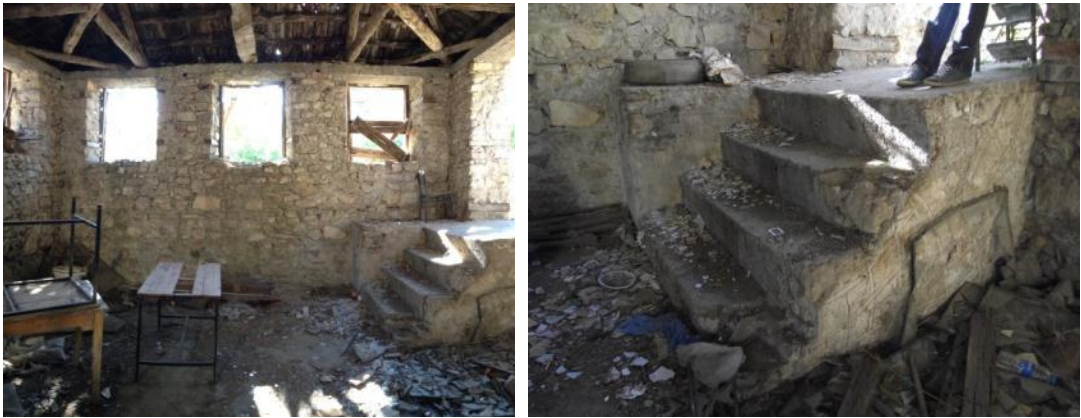
Şekil 7.8. Yeşil Ada Hamamı'nın soyunmalık bölümü ve giriş merdiveni

Hamamın soyunmalık bölümü muhdestir. Soyunmalık bölümüne çift kanatlı, boyutları 140 x 240 cm. olan, ahşap bir kapıdan girilmektedir. Girişte 4 basamaklı beton bir merdiven vardır. Soyunmalık bölümü ile birlikte sonradan eklenen merdivenin özgün hali üst üste istiflenen taşlardan oluşan basit bir merdivendi. Ancak soyunmalık bölümü ile birlikte bu merdiven de yeniden yapılmıştır (Şekil 7.8).

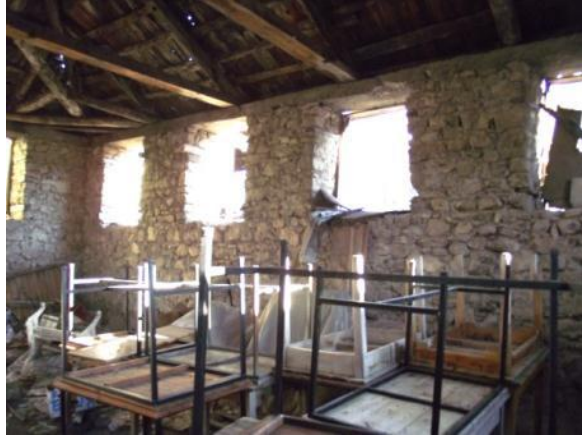
Soyunmalık bölümü 9.36 m. x 6.29 m. ölçülerinde dikdörtgen planlıdır. Soyunmalık bölümü duvarları, hamamın özgün kısmı gibi yığma moloz taştan inşa edilmiştir. Ancak horasan harcı yerine çimento esaslı harç kullanılmıştır. İç kısımda yer yer kireç harç ve sıva dikkati çekmektedir. Duvar kalınlığı bu bölümde 60 cm. dir (Şekil 7.9).

Şekil 7.9. Yeşil Ada Hamamı'nın soyunmalık bölümü güney duvarı

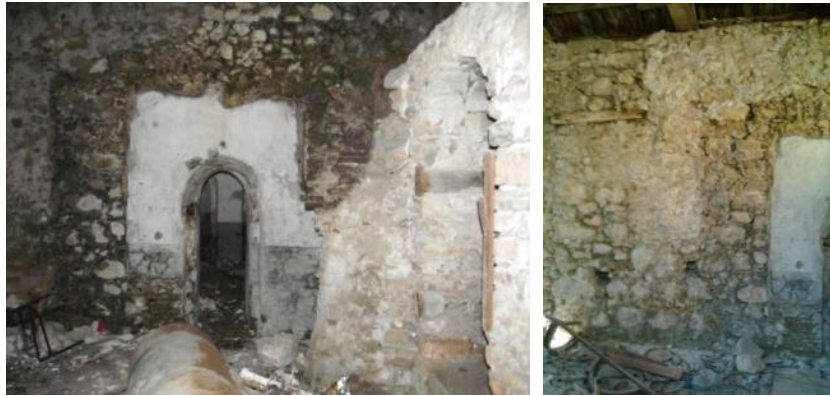
Hamamın özgün planına göre tıraşlık ve tuvalet bölümleri ılıklığın içerisinde yer almaktaydı. Ancak ılıklik bölümünün L şeklindeki (güney ve batı) duvarı ve tonoz üst örtüsü yıkılmıştır. Bu nedenle tıraşlık ve tuvalet soyunmalığının içerisinde kalmıştır. Bu iki bölüm soyunmalığın kuzey doğu köşesinde (Şekil 7.11) (Şekil 7.12).

Şekil 7.12. Yeşil Ada Hamamı'nın yıkılan ılıklik bölümünün izi

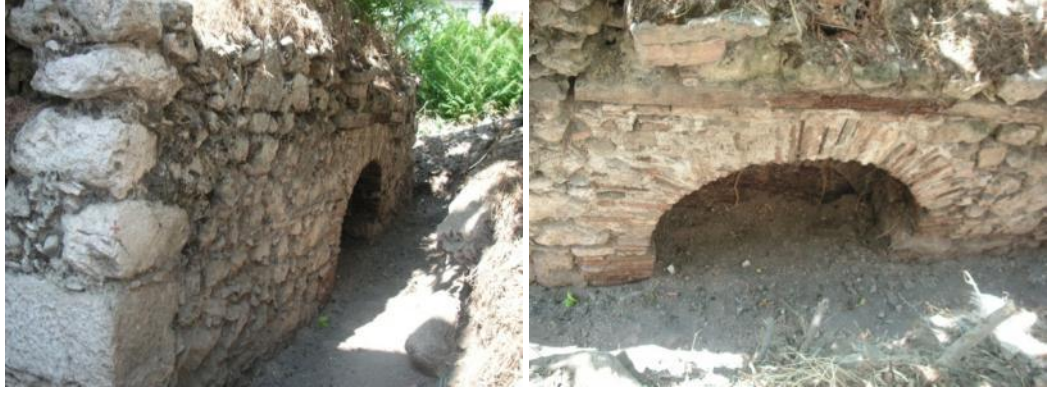
Şekil 7.36. Yeşil Ada Hamamı'nın ocak kemeri (kazi çalışmalardan sonra)

Külhanın üzerine moloz yığınları dökölmüştür. Özğün külhan bölümü yıkılmıştır. Ocak kemerinin bulunduğu kuzey cephe tahrip olmuştur. Malzeme kaybı, derz boşalması ve bitkilenme meydana gelmiştir. Ocak kemeri, başmakçı tuğlası ile doldurulmuştur. Ocak kemerinin üstünde yer alan ahşap hatıl çürümüştür.

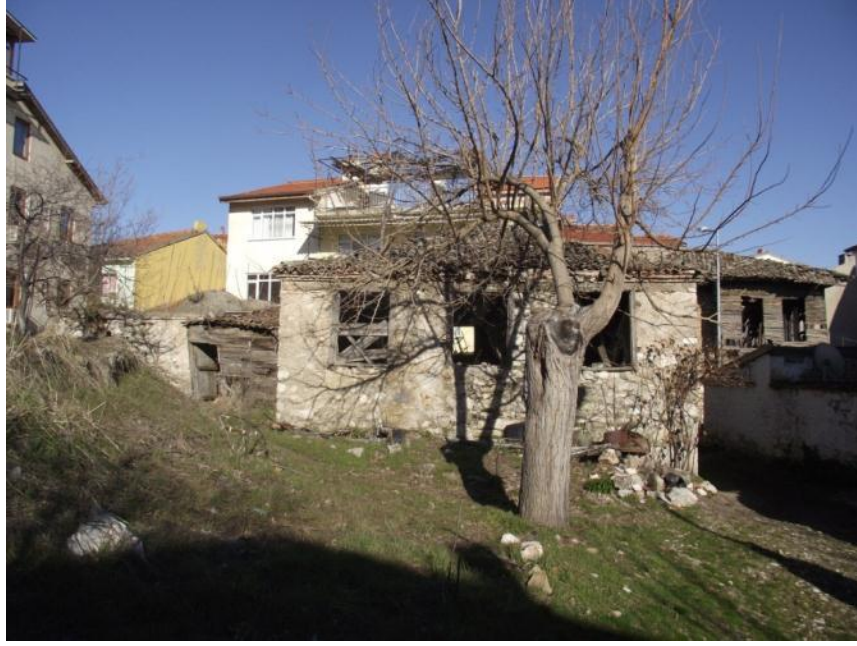
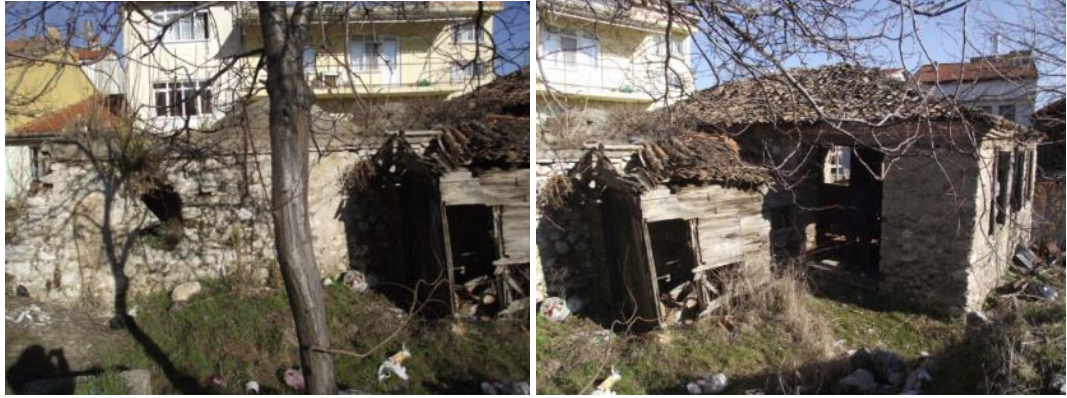
Batı cephesinde güneyden kuzeye artan bir eğim vardır. Batı cephenin güney kısmı soyunmalığa ve depoya (muhdes), kuzey kısmı da özgün birimlere aittir. Bu cephenin hem muhdes, hem de özgün kısmı moloz taştan irili ufaklı dağınık bir örgü ile inşa edilmiştir. Depo bölümünde yıpranmış ahşap kayıtlar vardır. Cephenin soyunmalığa ait kısmında 3 adet doğraması olmayan pencere vardır. Batı cephesinin diğer açıklığı soğuk su deposuna aittir. Bu açıklık yaklaşık 50 x 70 cm. ölçülerindedir (Şekil 7.37) (Şekil 7.38).

Şekil 7.37. Yeşil Ada Hamamı'nın batı cephesi

M3 ve M2 mekanlarına ait batı cephesi malzeme kaybına uğramış, derz boşalması olmuş ve bitkilenmeye uğramıştır. Soğuk su deposunun su kuyusu ile bağlantısını sağlayan açıklıkta malzeme kaybı meydana gelmiştir. M2 sıcaklık mekanı ve M3 halvet bölümüne ait doğu cephesi duvarındaki bitkilenme derz boşalmalarına neden olmuştur. M2 sıcaklık mekanının güneyinde kalan 70 cm. lik duvar önünde sarmaşık cinsi bir bitki yapının beden duvarlarına sarılmıştır. Yapının çevresinde yağmur, kar vb. olumsuz hava koşullarında zemin suyunu giderecek bir gider ve drenaj sistemi olmadığı için, zemin suyu da yapının temellerine zarar vermektedir.

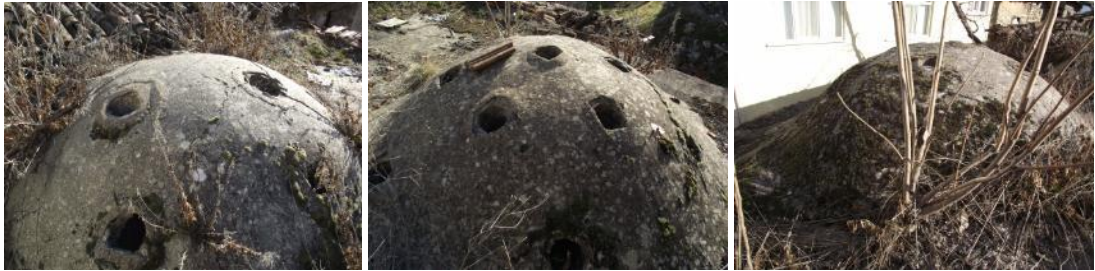
örtüye ait 8 adet 18 cm. çapında tüteklik tespit edilmiştir. Ancak bu tütekliklerin hepsi tıkalıdır (Şekil 7.41) (Şekil 7.42) (Şekil 7.43).

Şekil 7.41. Yeşil Ada Hamamı'nın sıcaklık ve halvet bölümlerine ait kubbelerin üstten görünümü

Şekil 7.42. Yeşil Ada Hamamı'nın sıcaklık ve halvetlerine ait kubbeler

Sıcaklık, halvetler ve su depolarına ait kütleyi örten üst örtüye beton bir tabaka dökülmüştür. Özgün malzeme ile sonradan eklenen beton uyuşmamış arada ayrılmalara neden olmuştur. Soyunmalık bölümünün duvarlarına beton hatıl yapılmıştır. Alaturka kiremitleri yıpranmış olan çatı su sızdırmaktadır. Ayrıca çatı su sızdırmaktadır. Ilıklık ve külhan bölümlerine ait üst örtüler beden duvarları ile birlikte yıkılmıştır.

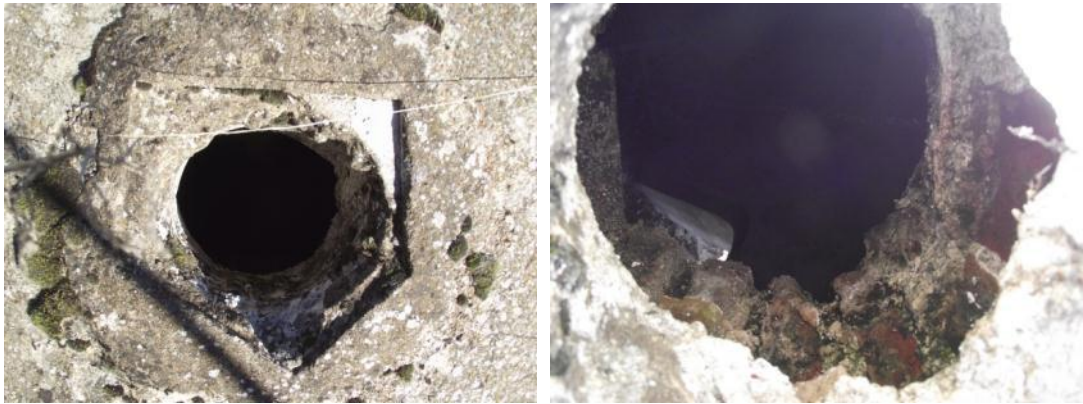
Şekil 7.43. Yeşil Ada Hamamı'nın fil gözleri kırılmış aydınlatma tepecikleri ve müdahaleye uğramış üst örtüye ait et kalınlığı

Sıcaklık (M2) ve Halvetlere (M3, M4) ait kubbelerin aydınlatma boşluklarında yer alan cam fil gözleri kırılmıştır. Bu boşluklardan bazıları tıkanmıştır. Sıcaklık (M2) ve Halvetlere (M3, M4) ait kubbeler yosunlaşmış, bitkilenmiş, çatlaklar oluşmuş, en önemlisi hatalı onarımlar sonucunda beton ile kaplanmıştır. Su

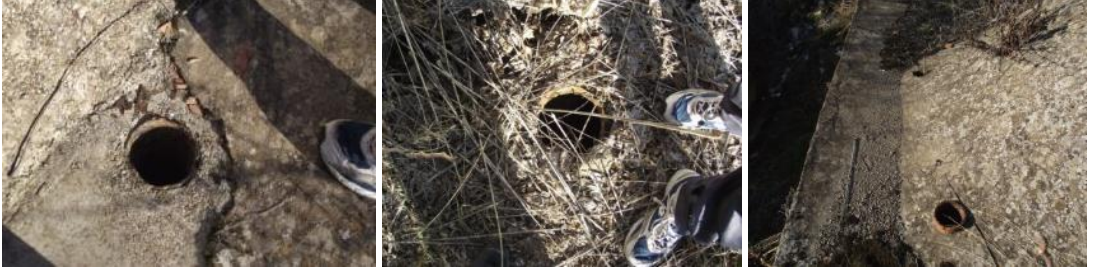
Şekil 7.44. Yeşil Ada Hamamı'nın halvet bölümlerine ait tüteklikler
