**GELENEKSEL ISPARTA HAMAMLARI VE  
TARİHİ EĞİRDİR YEŞİL ADA HAMAMI'NIN  
KORUMA VE RESTORASYON KAPSAMINDA İNCELENMESİ**

**YÜKSEK LİSANS TEZİ  
MİMARLIK ANABİLİM DALI  
ISPARTA - 2014**

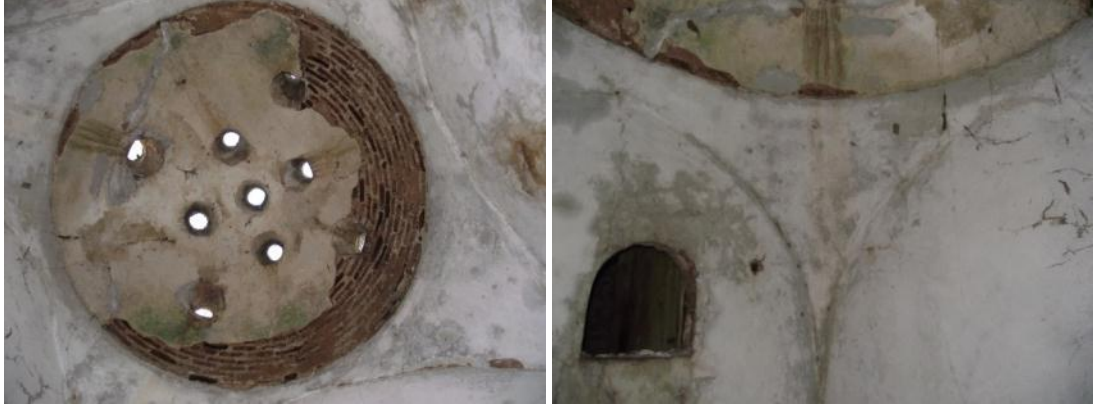
Şekil 7.45. Yeşil Ada Hamamı'nın M4 nolu halvete ait kubbe ve kubbeyi taşıyan pandantif

M4 nolu halvet başta olmak üzere bazı yerlerde hatalı onarımlar ile çimento sıva kullanıldığı tespit edilmiştir. Bu üst örtüye ait bazı kubbe, kubbeye geçiş elemanlarında(pendantiflerde) ve tonozlarda sıva ve boya dökülmesi görülmektedir. Sıvası dökülen yerlerde ortaya çıkan tuğlalarda derz boşalması
