**ANTALYA KALEİÇİ ÖMER LÜTFÜ LÜLÜ KONAĞI  
RESTORASYON PROJESİ**

**YÜKSEK LİSANS TEZİ**

**Merve Aslı KARA**

**EKİM 2015**

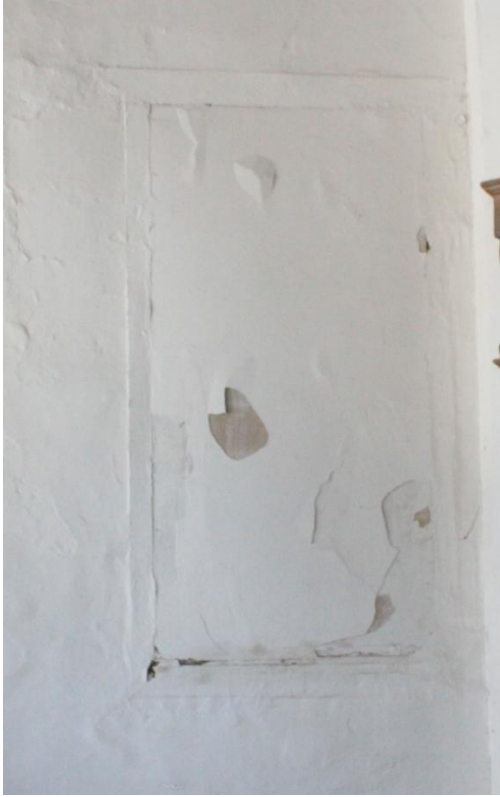
Şekil C 23. Z01 kapatılmış pencere boşluğu.

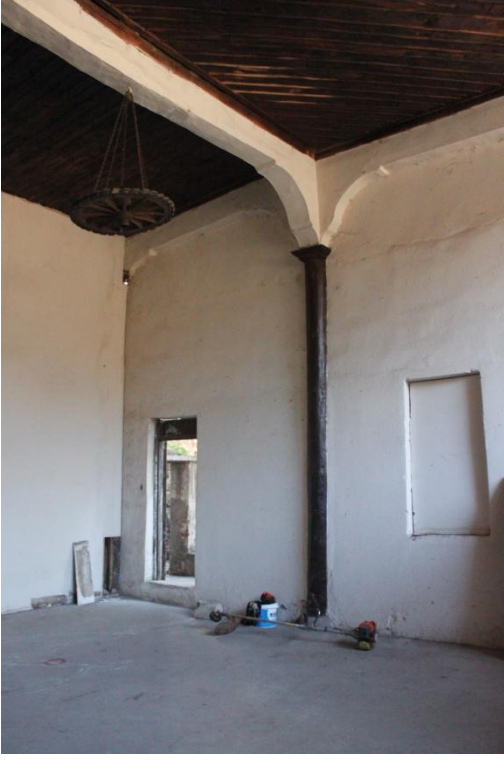
Şekil C 38. Z02 muhdes duvar üzerinde kapı ve pencere.

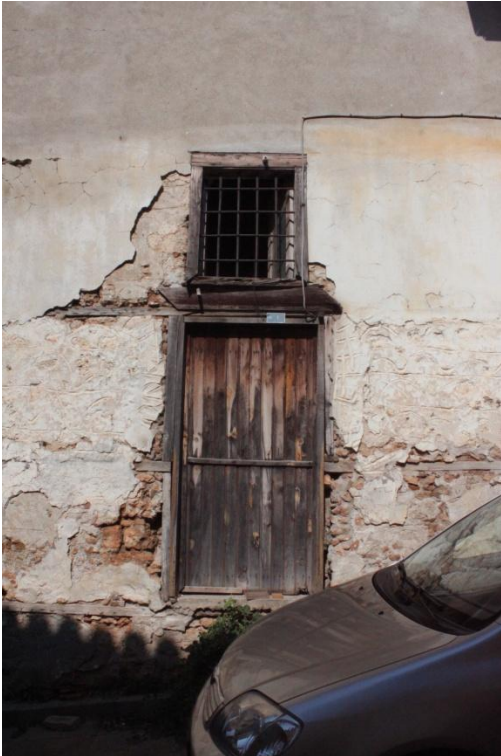
Şekil C 51. Z04 kapatılmış kapı / batı cephesi.

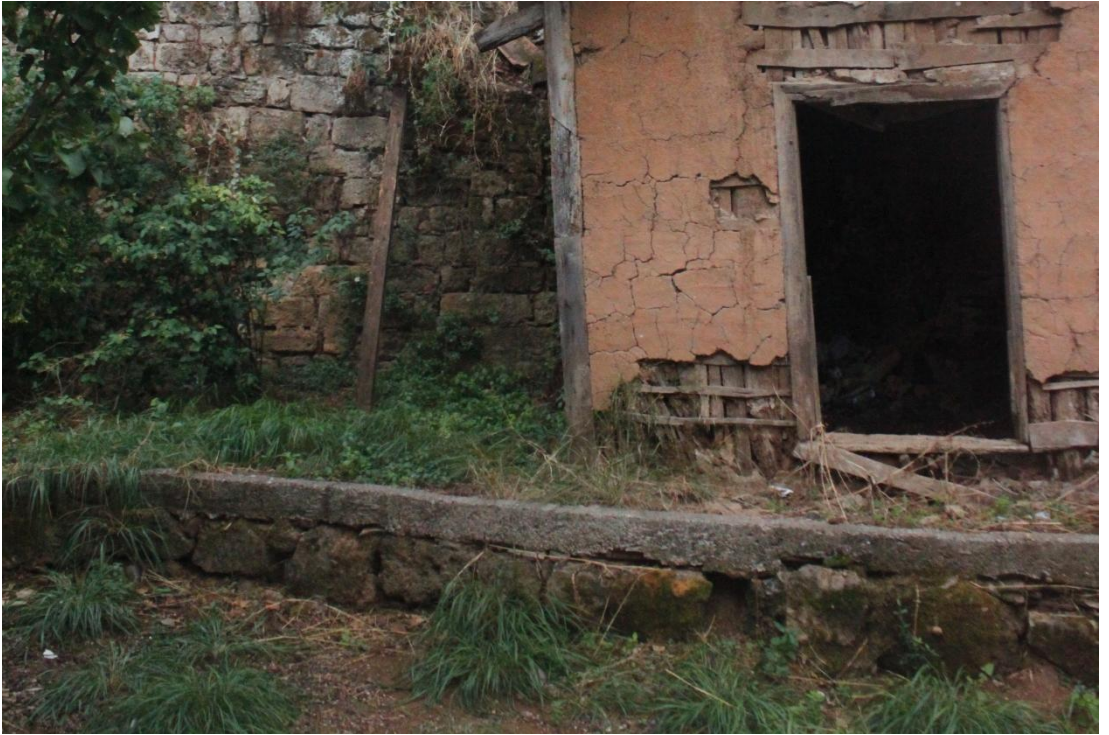
**Şekil C 189.** Beton parapet.

Kullanıcı ihtiyaçlarına bağlı olarak, yapının güney cephesine bitişik olarak inşa edilmiş ek yapı, mevcut durumda strüktürel olarak yeteriz ve hasarlıdır. Ayrıca, yapının yeni işlevi için mevcut ek yapının mekanları yetersizdir. Yerine çağdaş teknik ve malzemeler ile, yapının yeni işlevine cevap verebilecek nitelikte yeni bir ek yapı inşa edilmesi için, mevcut ek yapının kaldırılması kararı alınmıştır. Yapı parselinde bulunan müstemilat binalarının, surların açığa çıkarılması nedeniyle kaldırılmasına karar verilmiştir. Ana yapının doğu cephesine ve bahçe duvarına bitişik müstemilat binasının avlu kısmında bulunan çimento sıvalı duvarlar ve babalar ile bahçedeki moloz taş istinat duvarı üzerinde bulunan beton korkuluklar kaldırılacaktır.

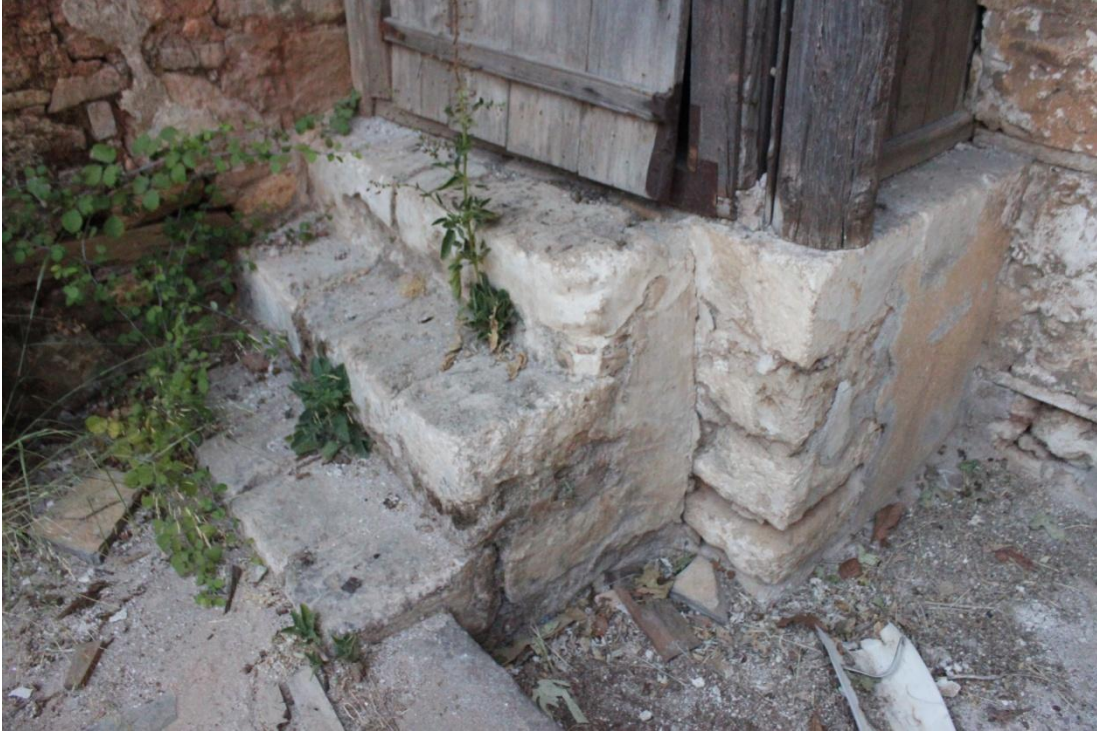
**Şekil C 190.** Taş sahanlıktan bahçeye çıkış.

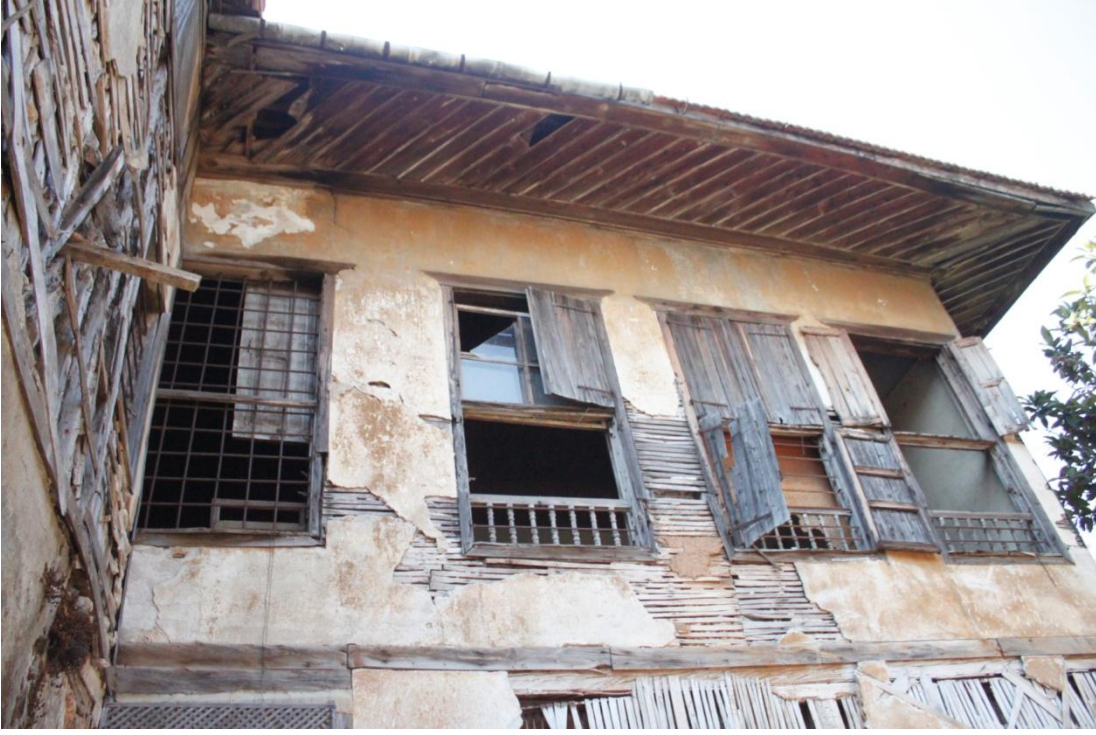
Şekil C 233. Güney cephesi / Muhdes duvar.

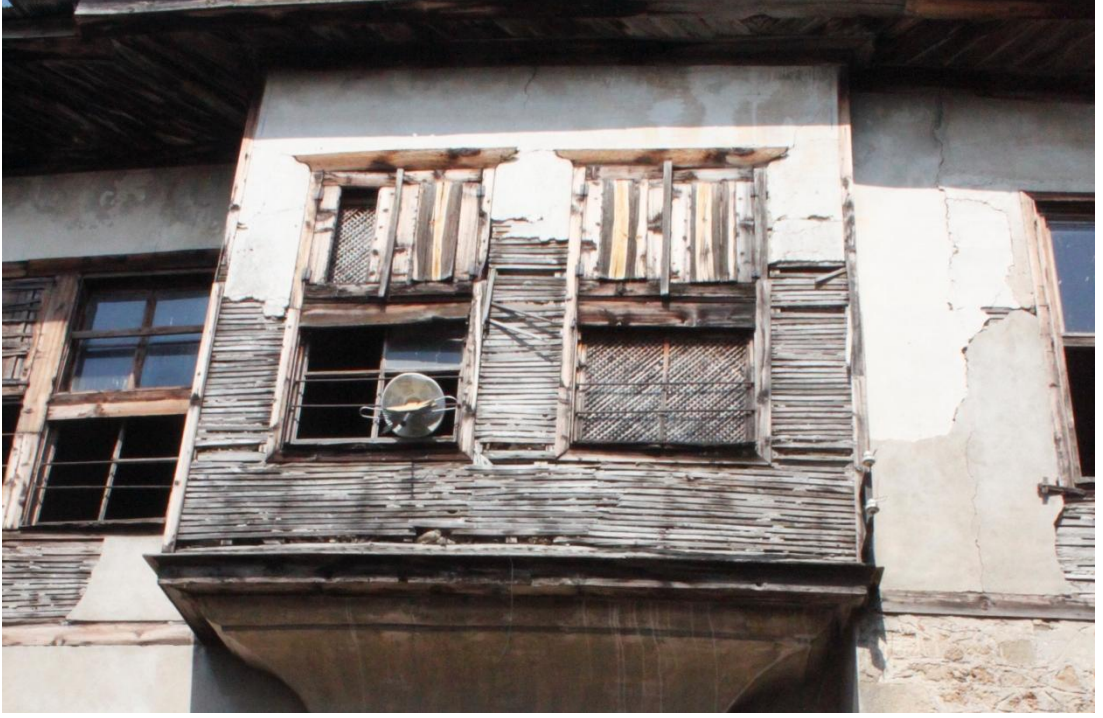
**Şekil C 281.** Sıva dökülmesi.

Yapının cephelerindeki sıva dökülmeleri sebebi ile bölgesel olarak bağdadi çitalar açığa çıkmış olup, duvarlardaki ahşap elemanlar dış etkenlere maruz kalmaktadır. Restorasyon kararlarına göre, sıva dökülmesinin görüldüğü bölgelerdeki ahşap elemanlarının kontrol edilmesi, hasar görmüş elemanların uygun malzeme ve yapım tekniği ile onarılması veya değiştirilmesi önerilmektedir.

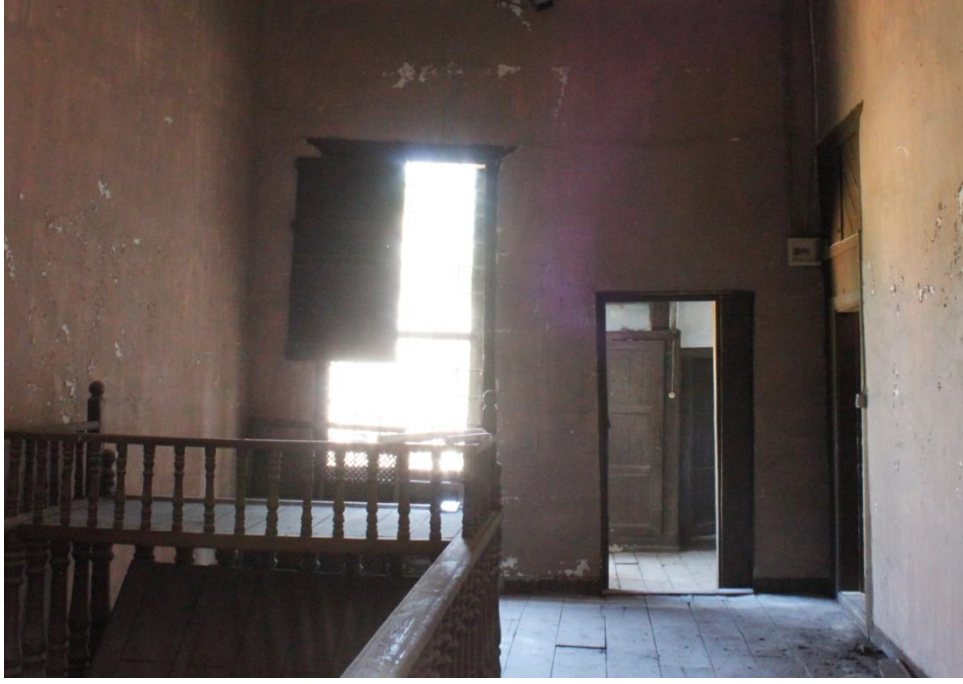
**Şekil C 287.** Ek yapıya geçilen kapı boşluğu.

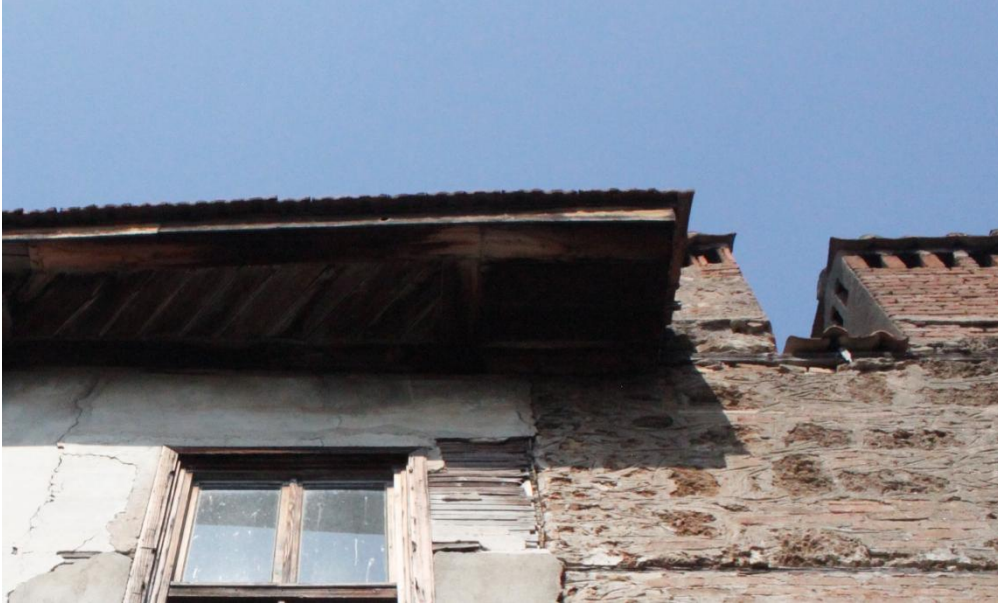
**Şekil C 289.** Genişletilmiş ahşap saçak.

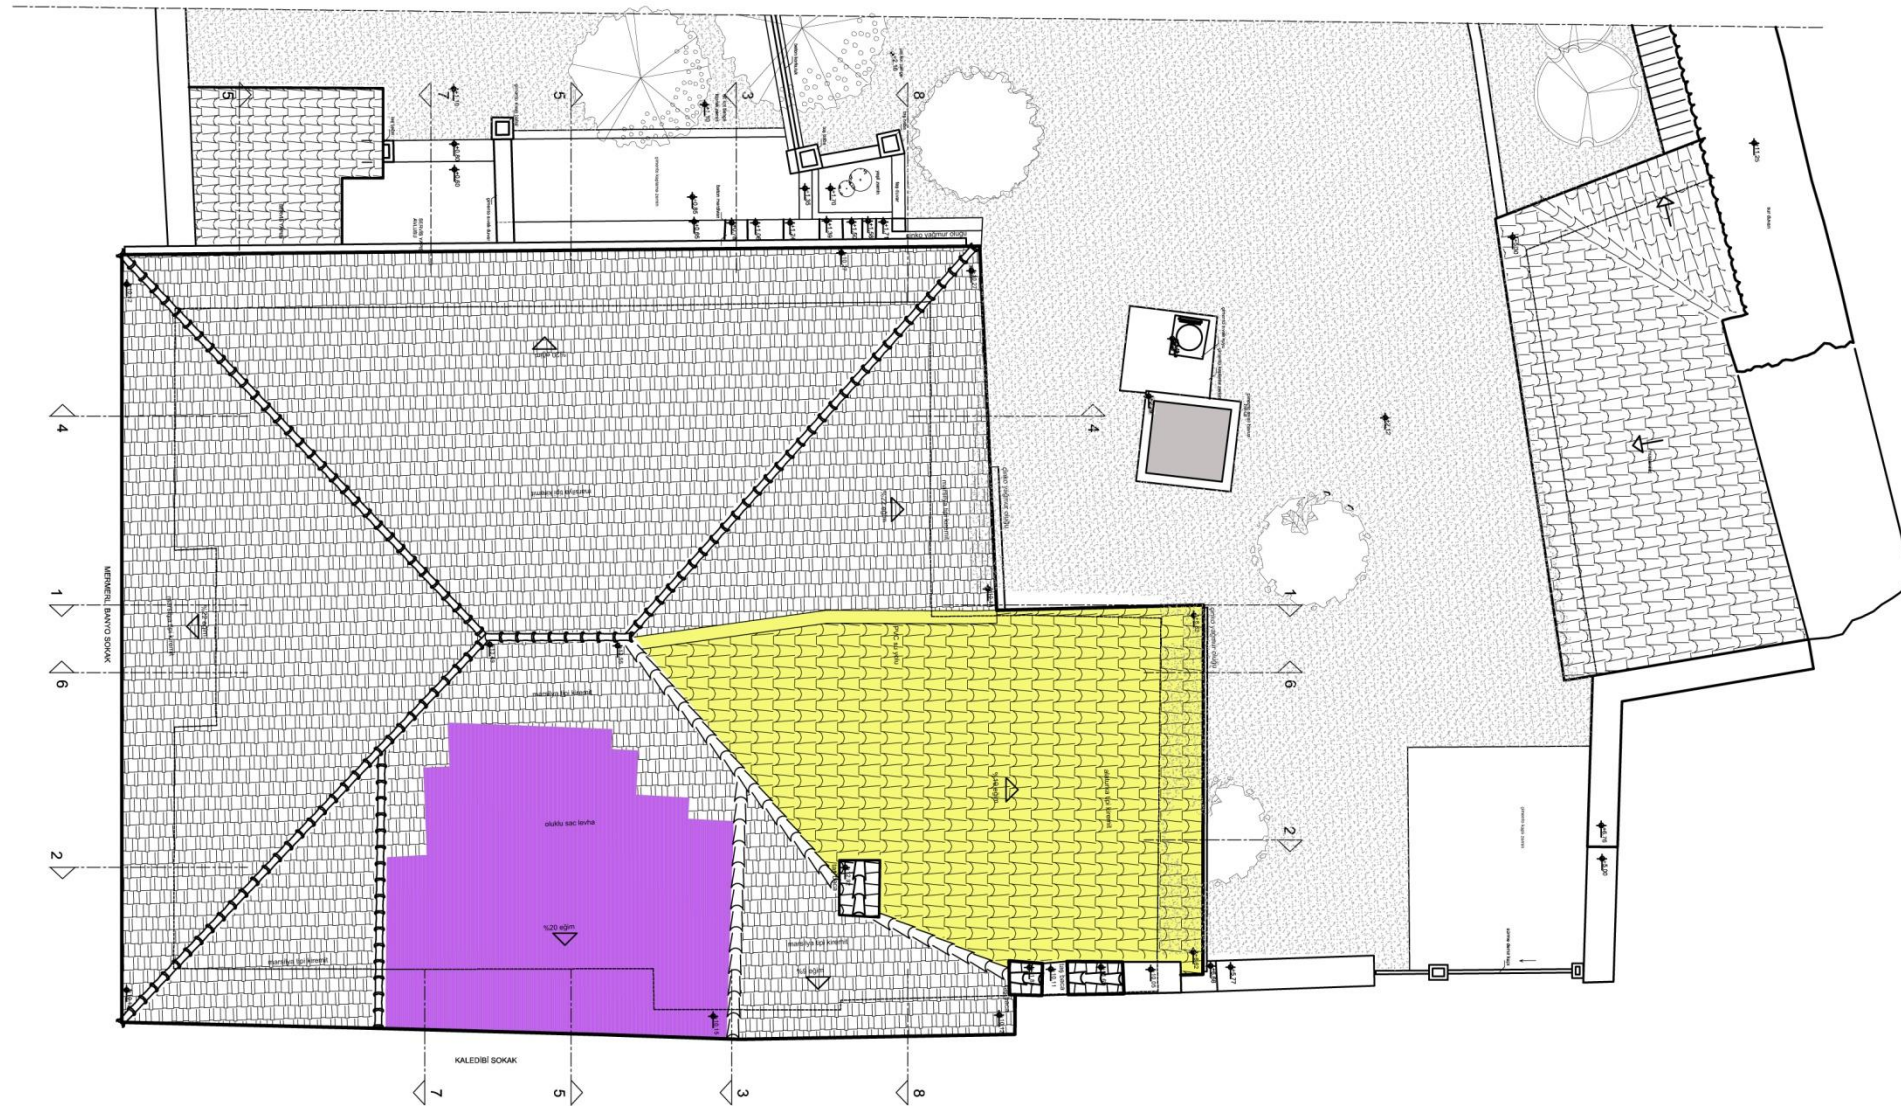
PLAN / ÇATI PLANI

Şekil D 41. Hasar Analizi / Çatı planı.

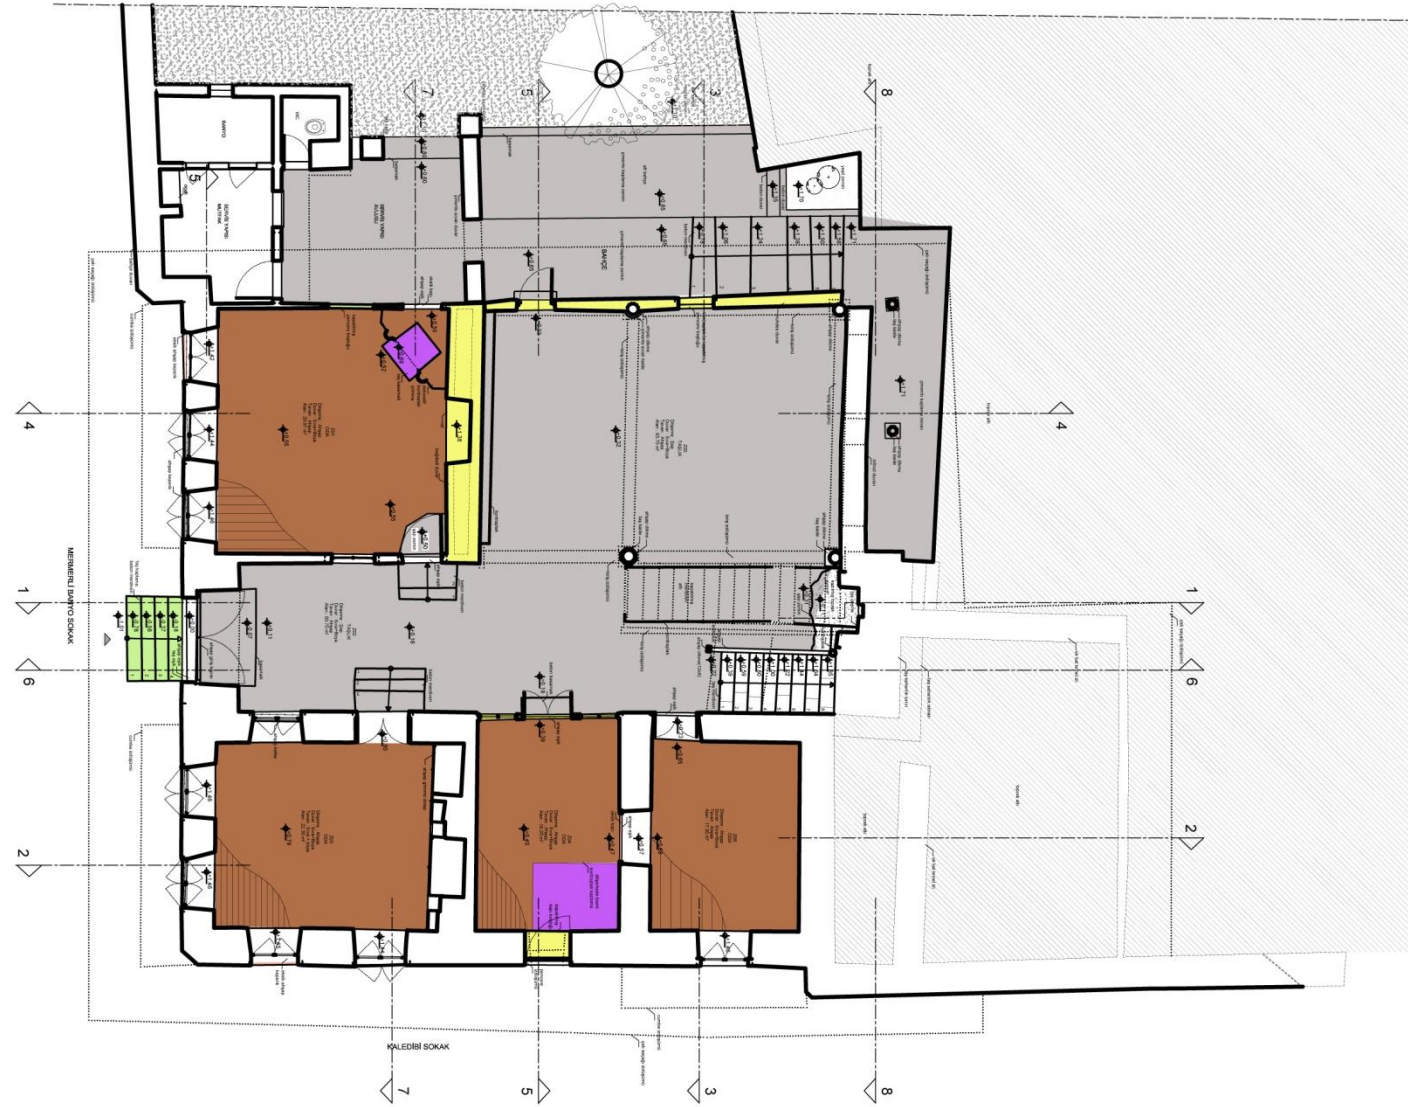
Şekil D 42 PLAN / ZEMİN

Şekil D 42. Hasar Analizi / Zemin kat planı.

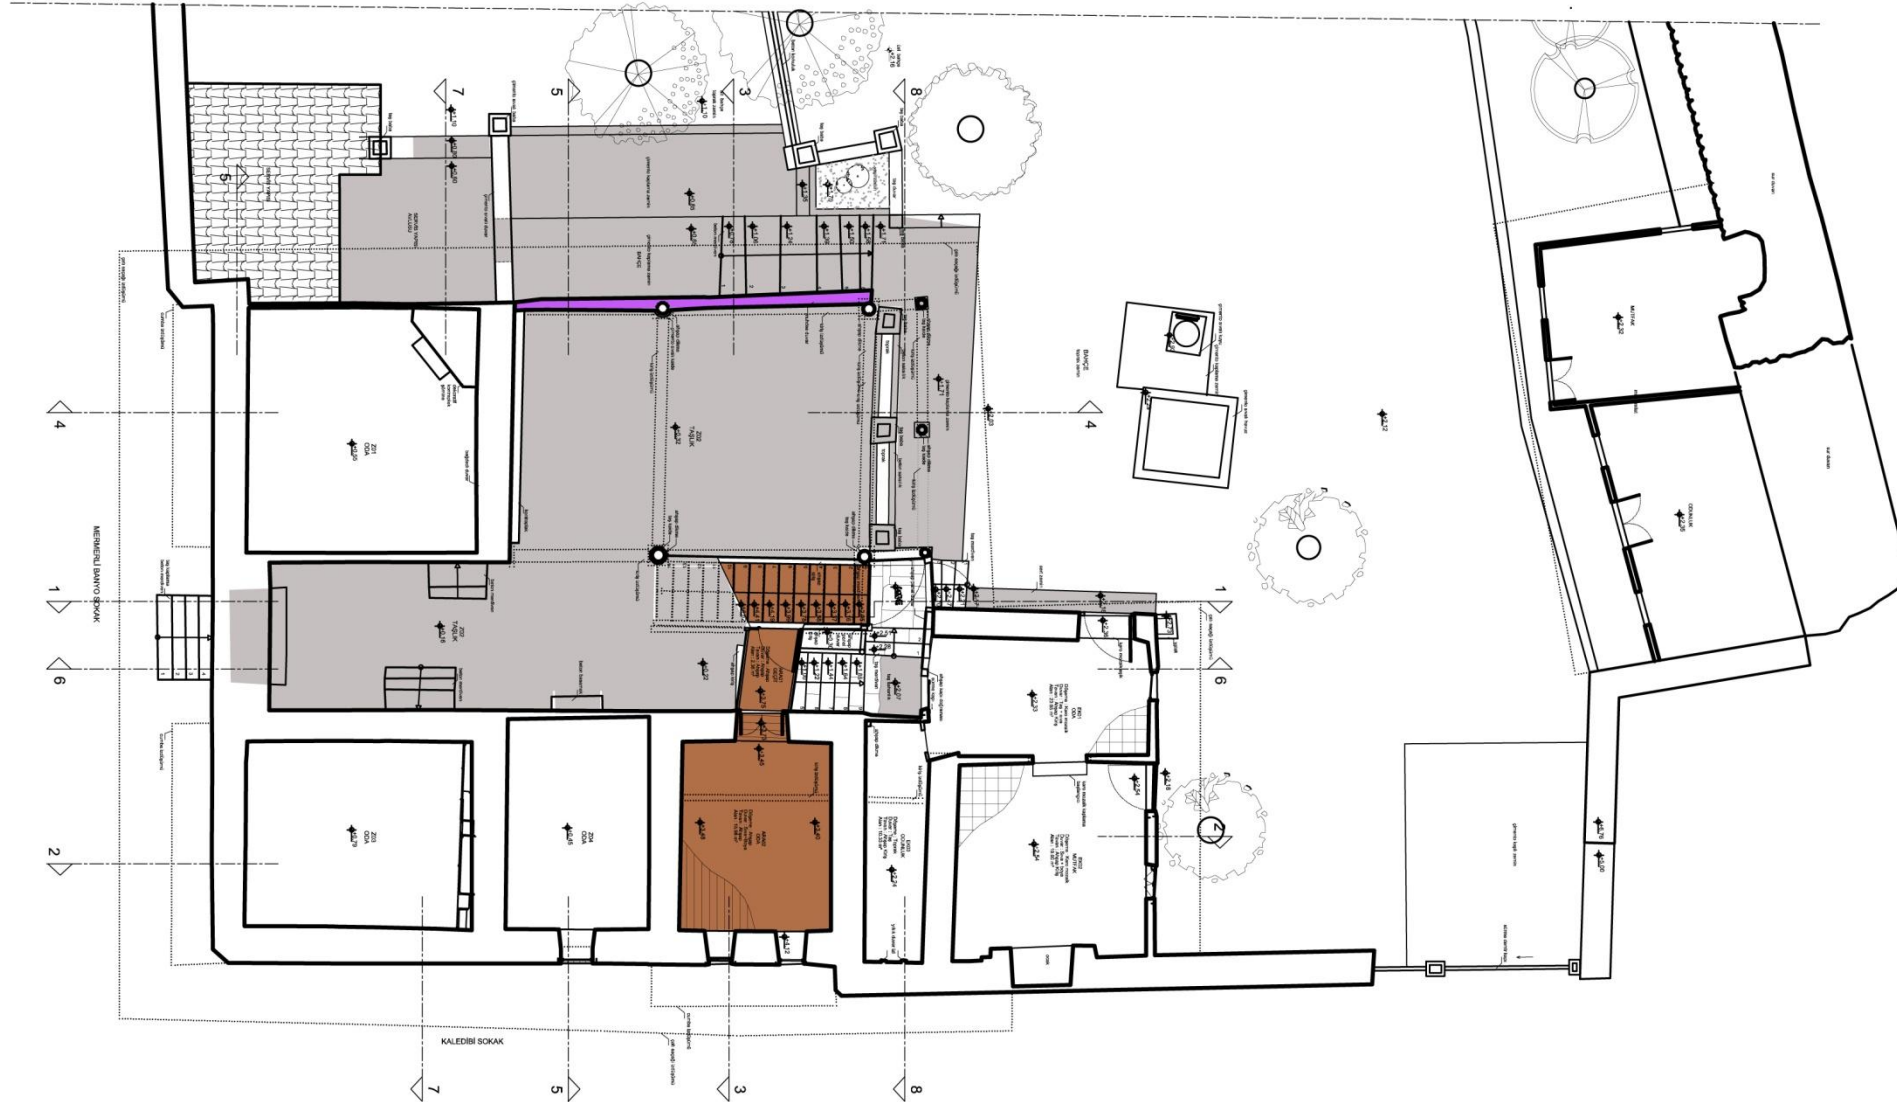
| Şekil D 43 | PLAN / ARA KAT- EK KAT |

Şekil D 43. Hasar Analizi / Ara kat + Ek kat planı.

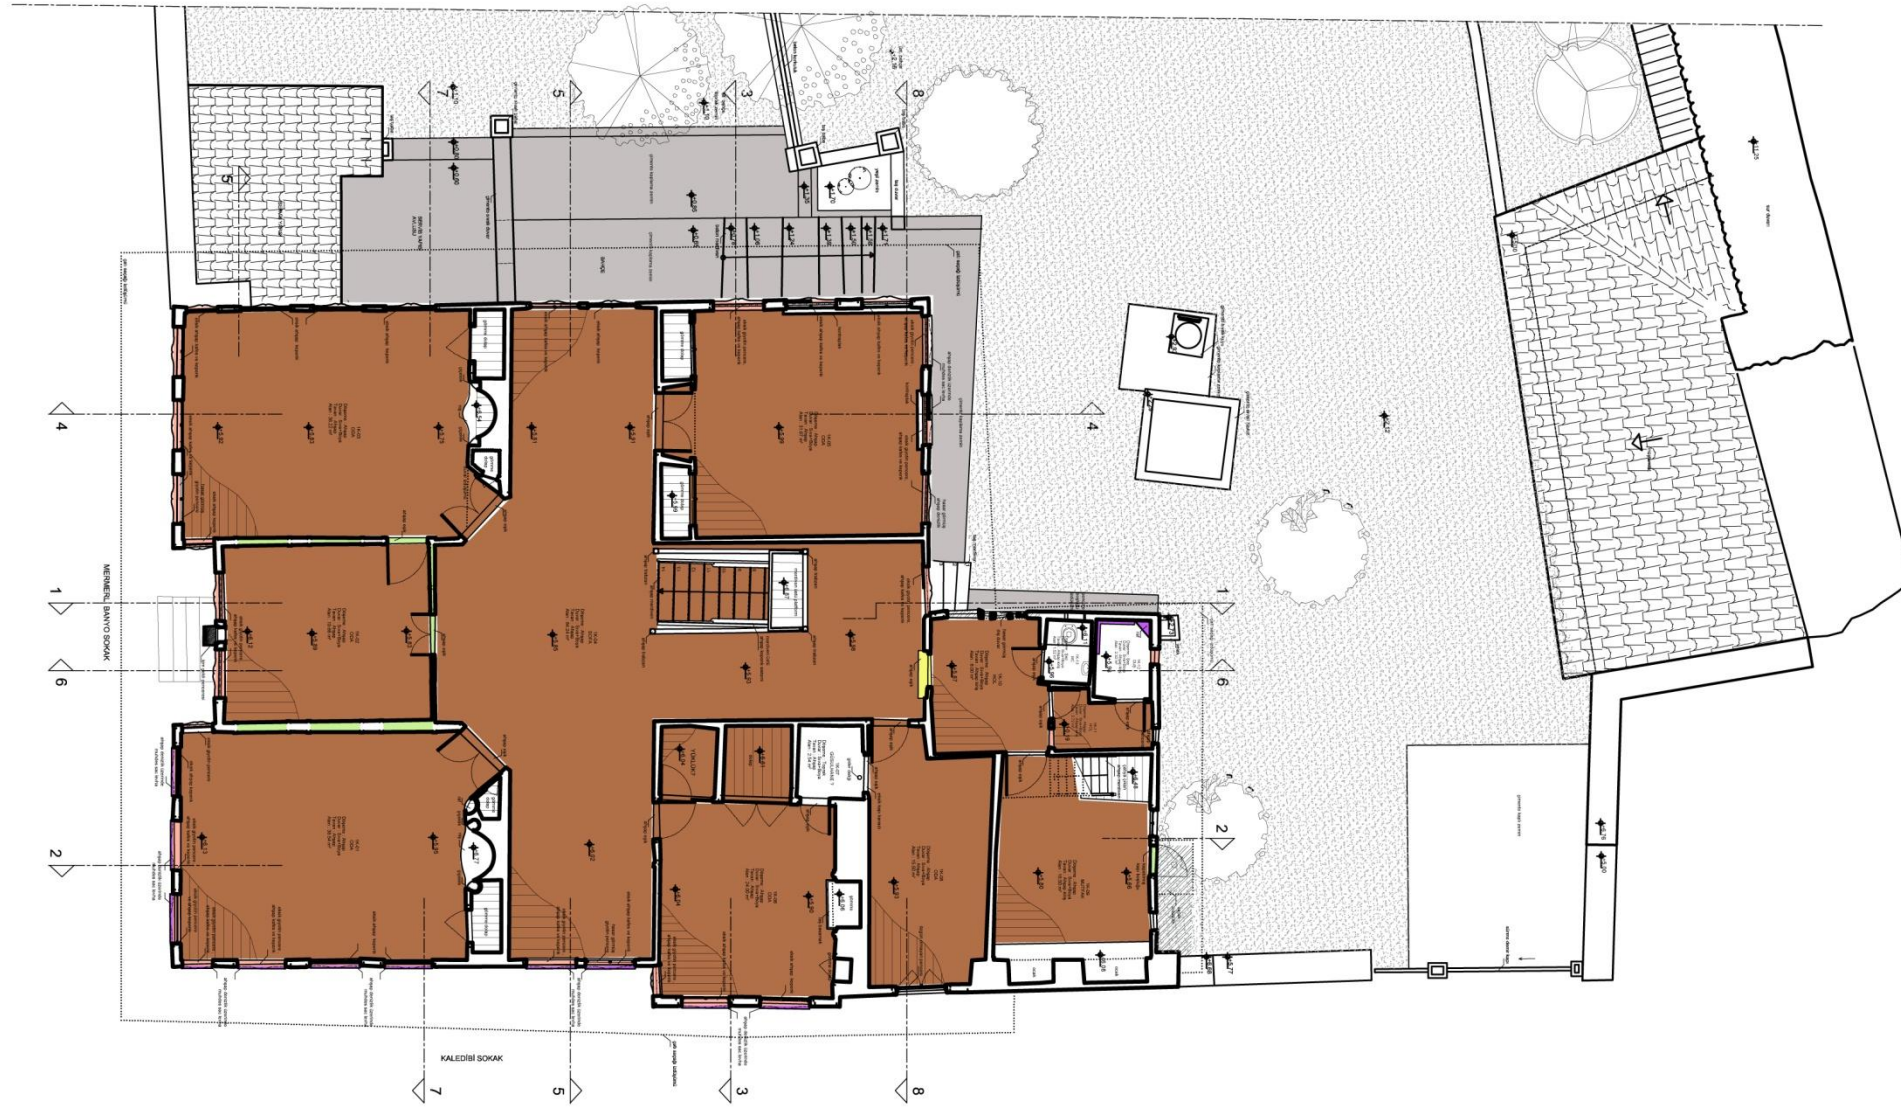
Şekil D 44 PLAN / BİRİNCİ KAT

Şekil D 44. Hasar Analizi / Birinci kat planı.

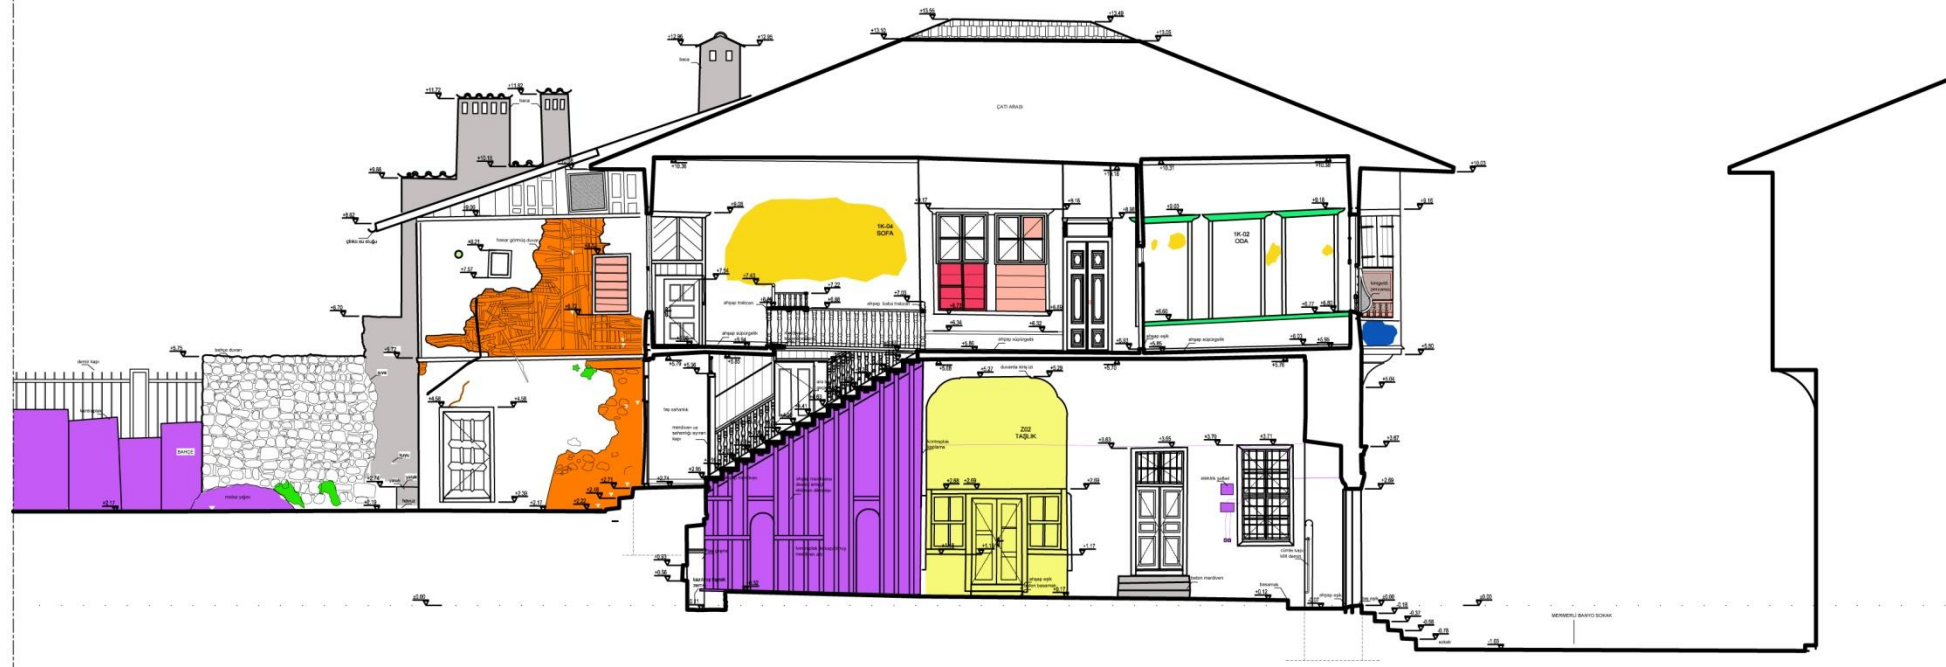
| Şekil D 45 | 1-1 KESİTİ |

Şekil D 45. Hasar Analizi / 1-1 kesiti.

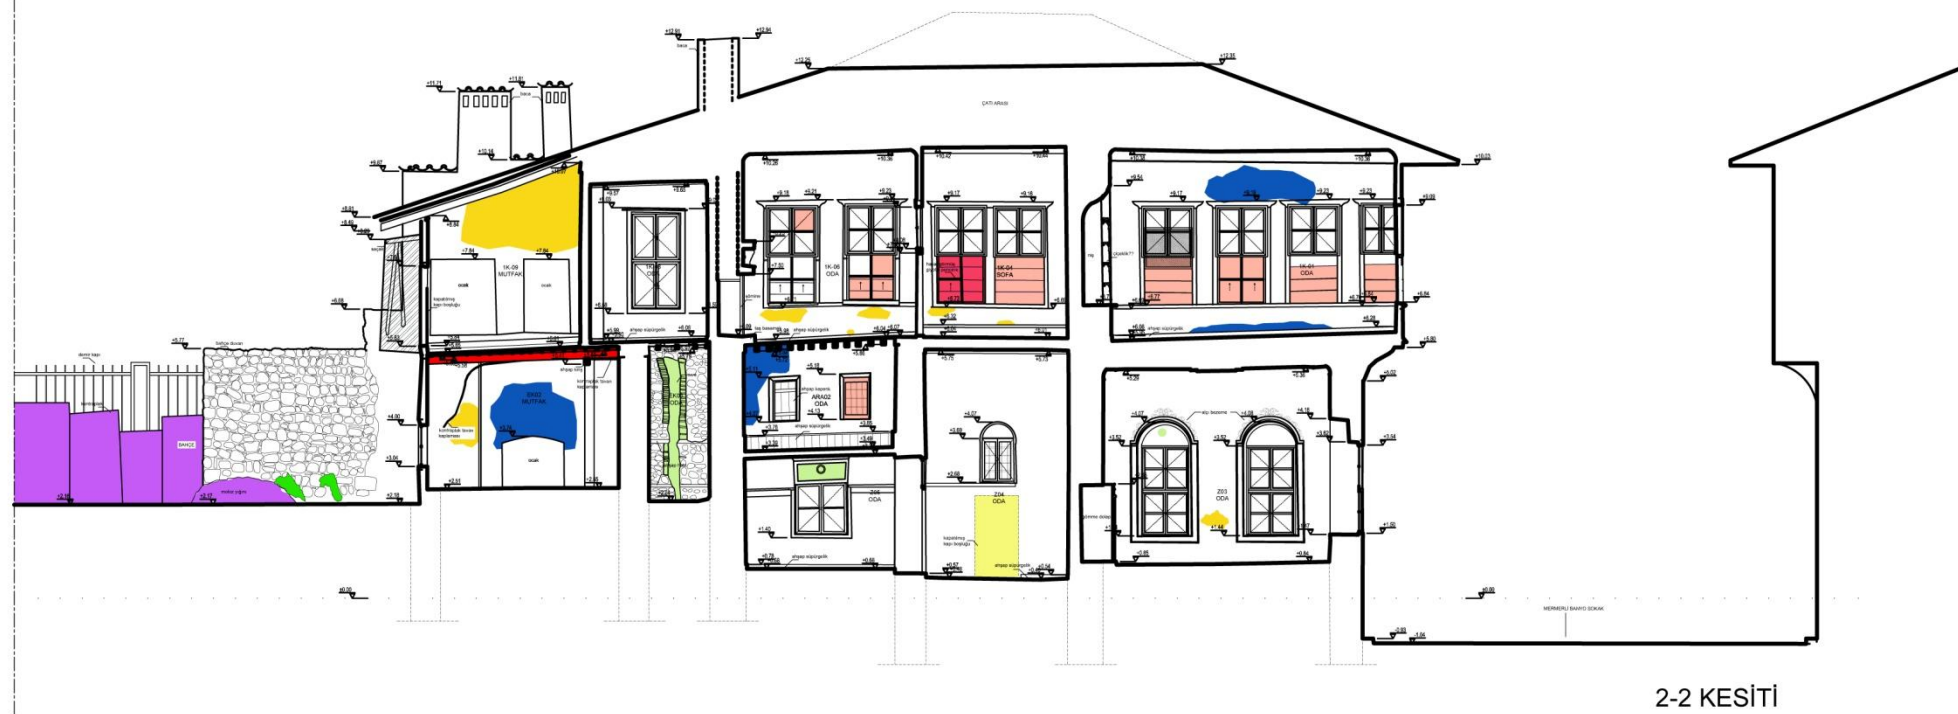
| Şekil D 46 | 2-2 KESİTİ |

Şekil D 46.Hasar Analizi / 2-2 kesiti.

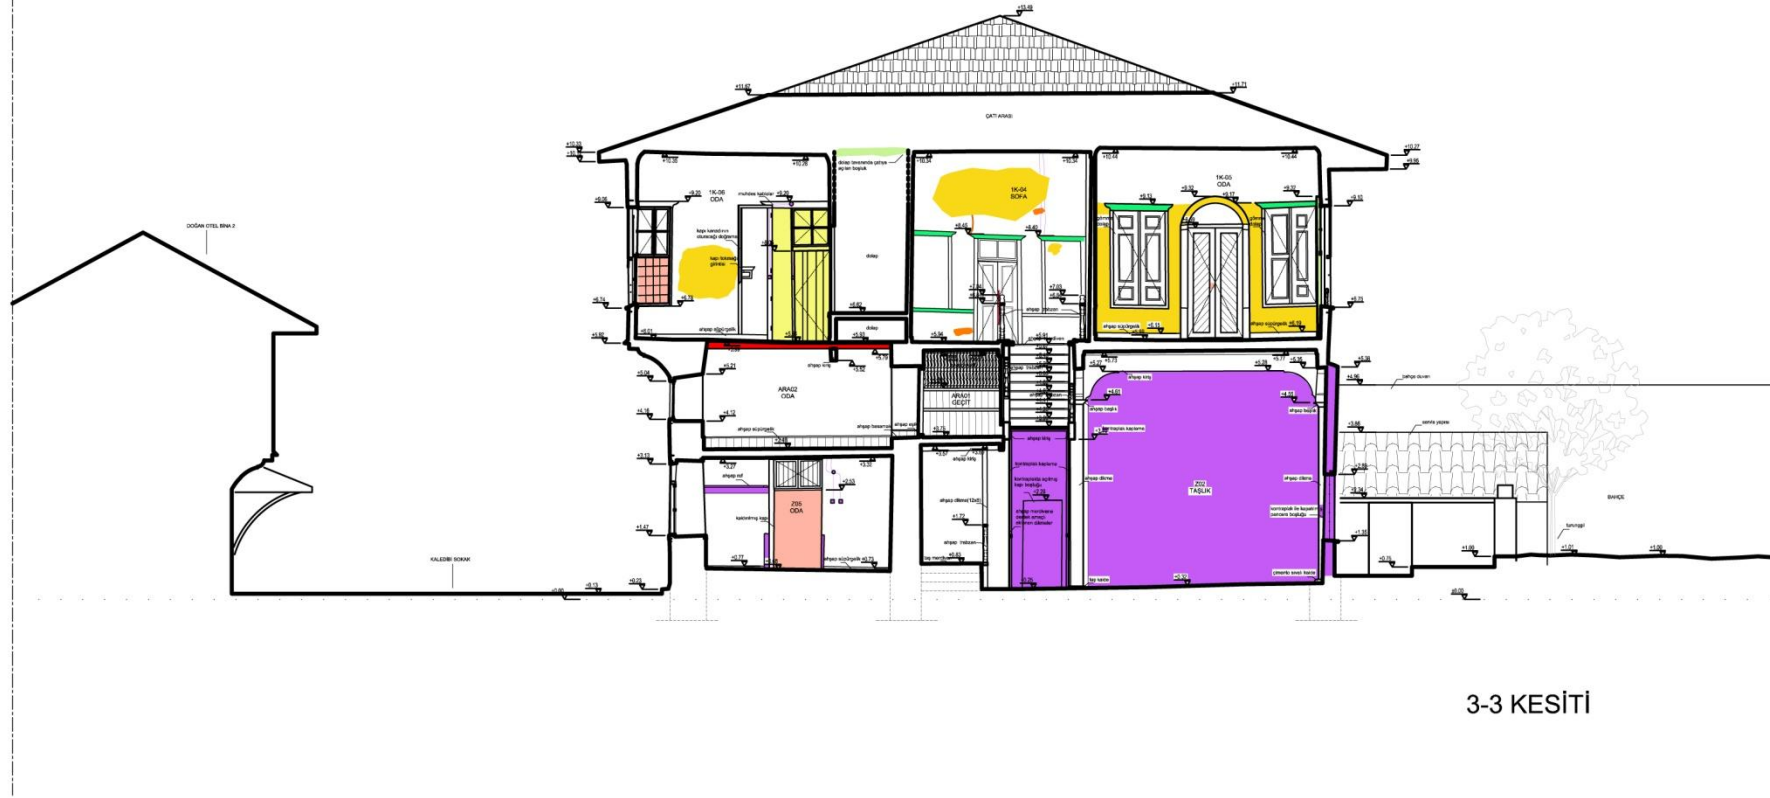
3-3 KESİTİ

Şekil D 47. Hasar Analizi / 3-3 kesiti.

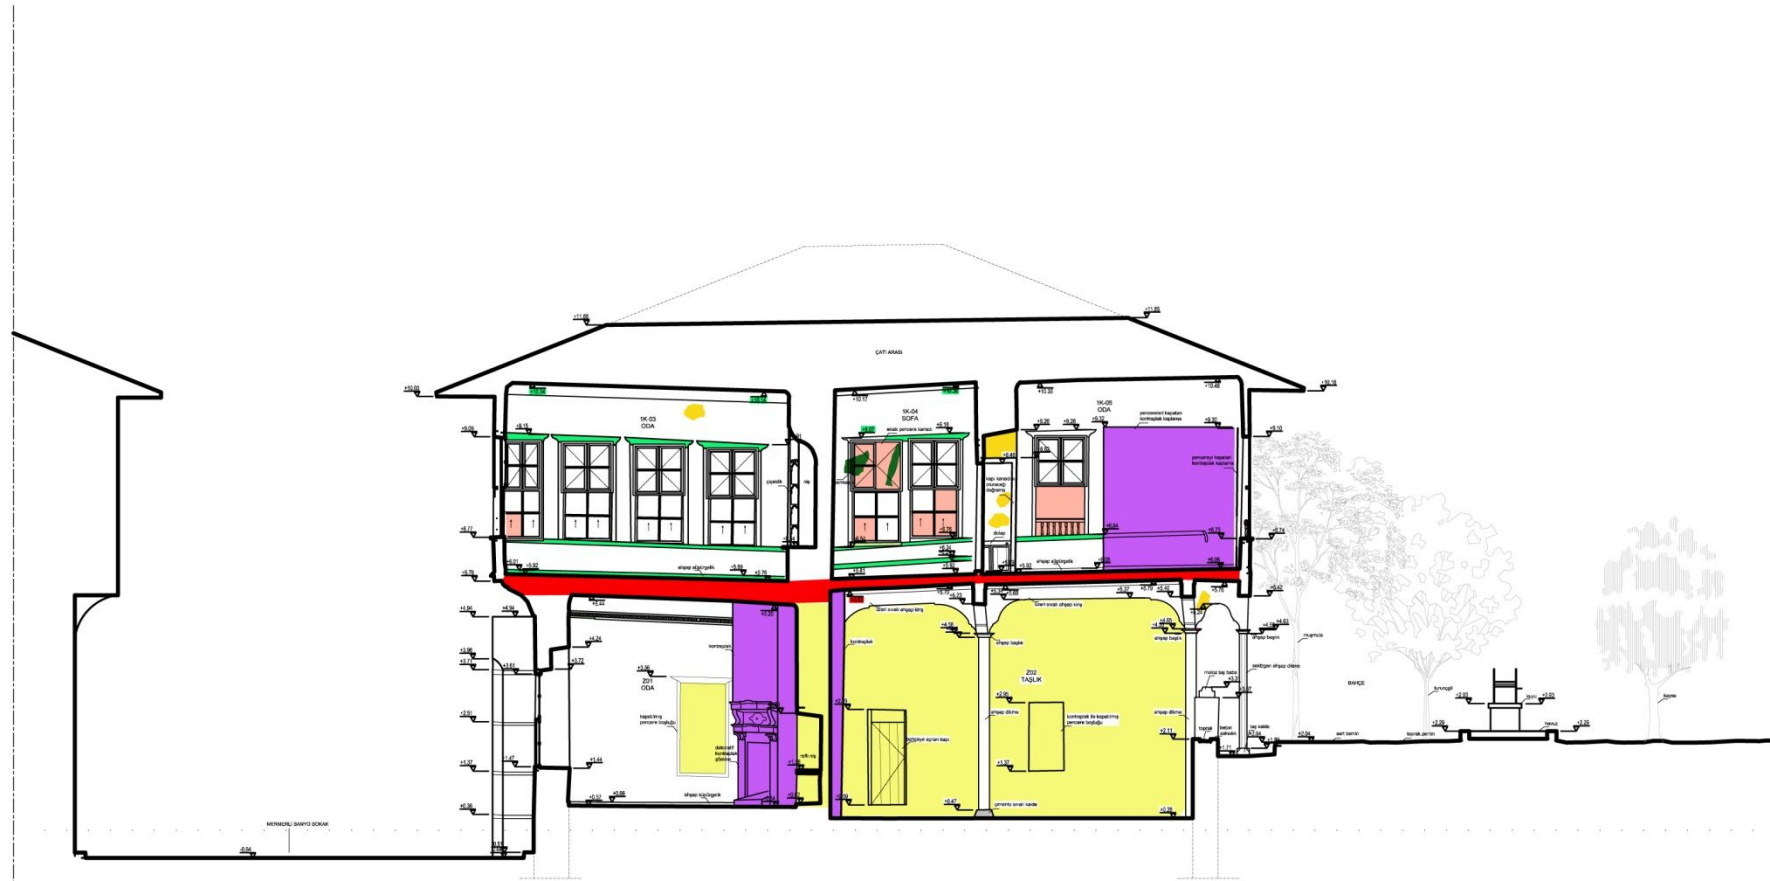
| Şekil D 48 | 4-4 KESİTİ |

Şekil D 48. Hasar Analizi / 4-4 kesiti.

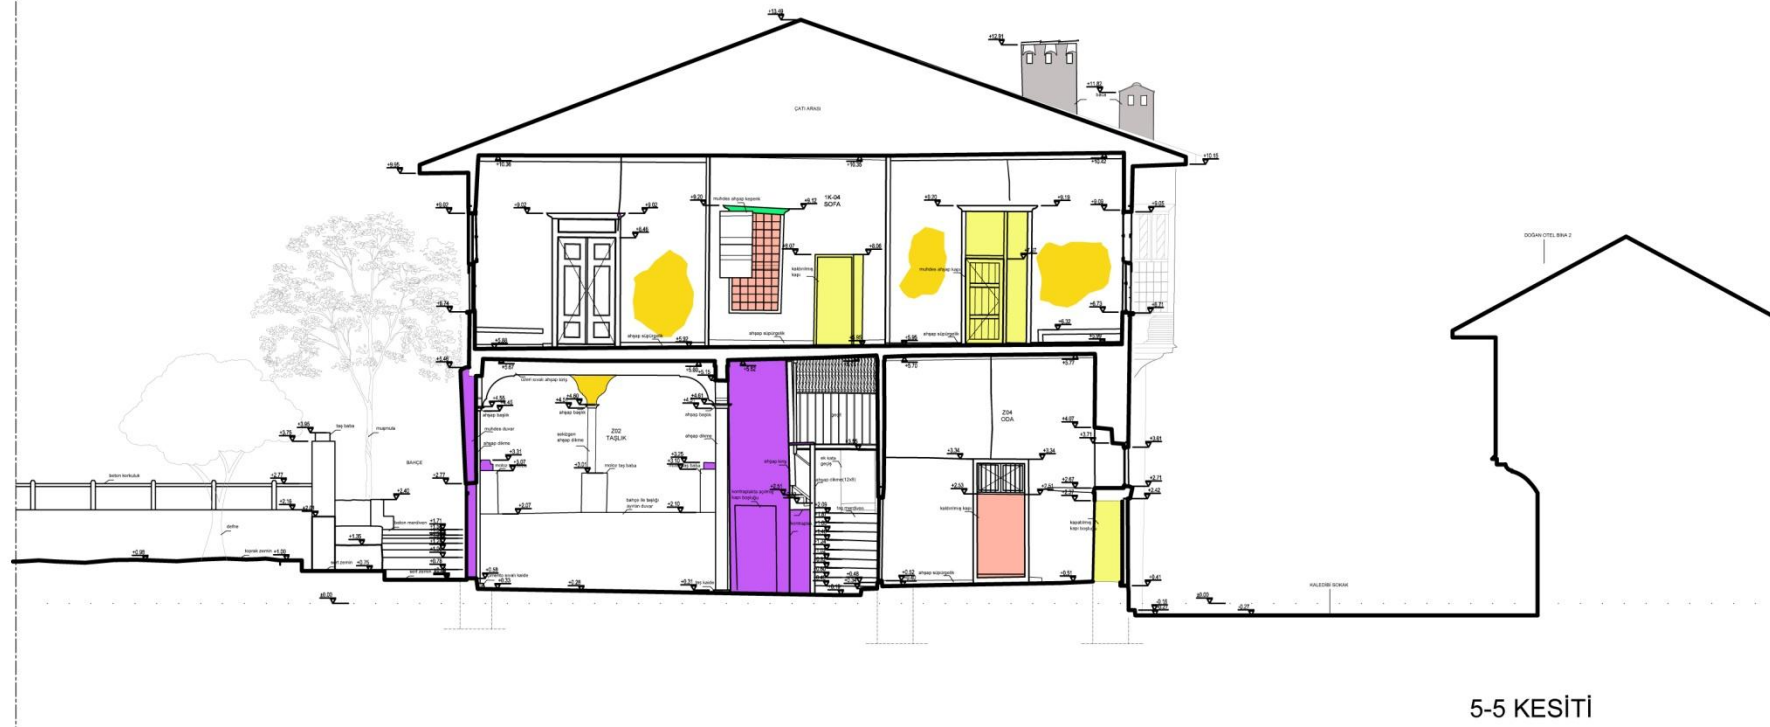
| Şekil D 49 | 5-5 KESİTİ | |

Şekil D 49. 40. Hasar Analizi / 5-5 kesiti.

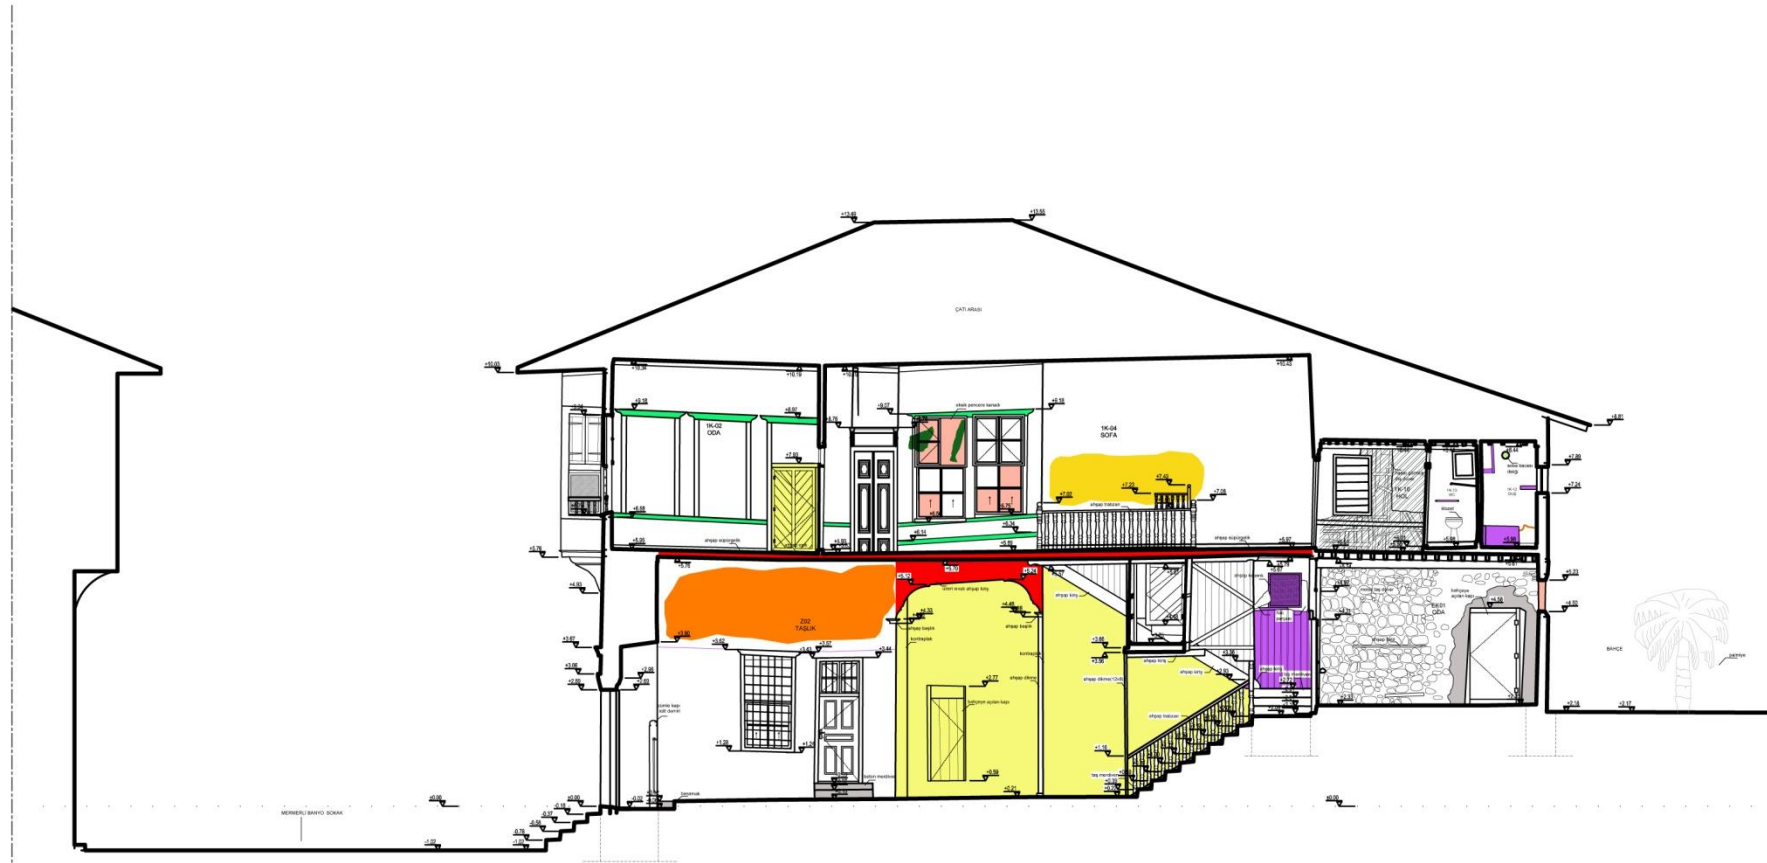
Şekil D 50 6-6 KESİTİ

Şekil D 50. 50. Hasar Analizi / 6-6 kesiti.
