**ANTALYA KALEİÇİ ÖMER LÜTFÜ LÜLÜ KONAĞI  
RESTORASYON PROJESİ**

**YÜKSEK LİSANS TEZİ**

**Merve Aslı KARA**

**EKİM 2015**

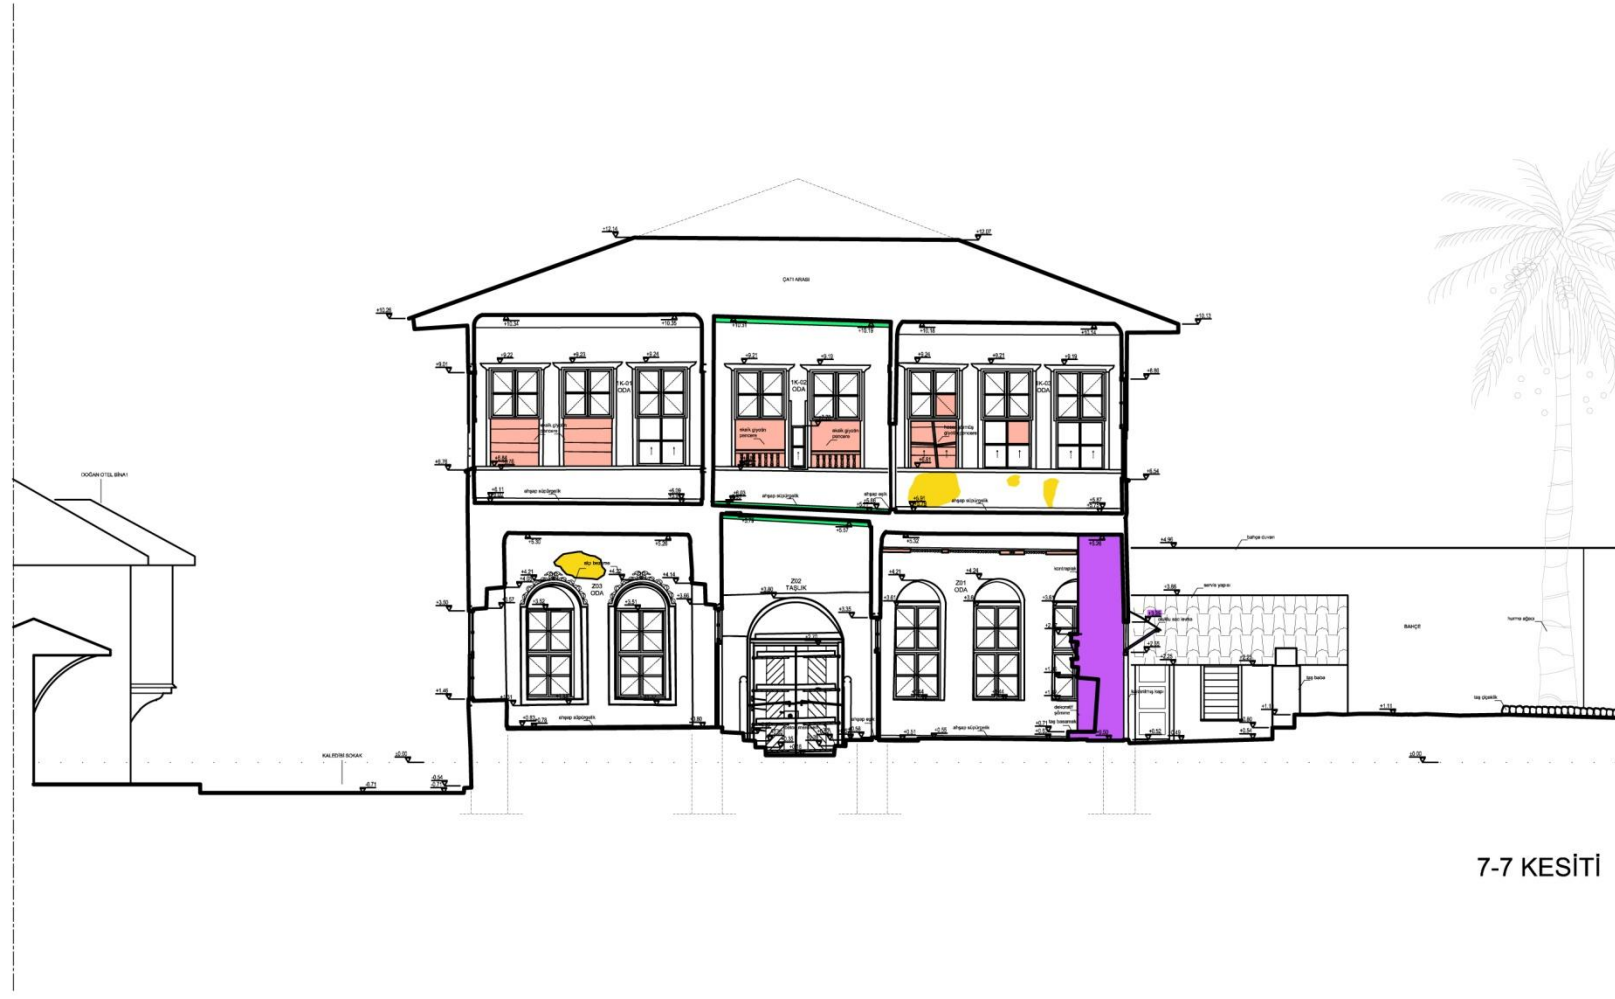
| Şekil D 51 | 7-7 KESİTİ |

Şekil D 51. Hasar Analizi / 7-7 kesiti.

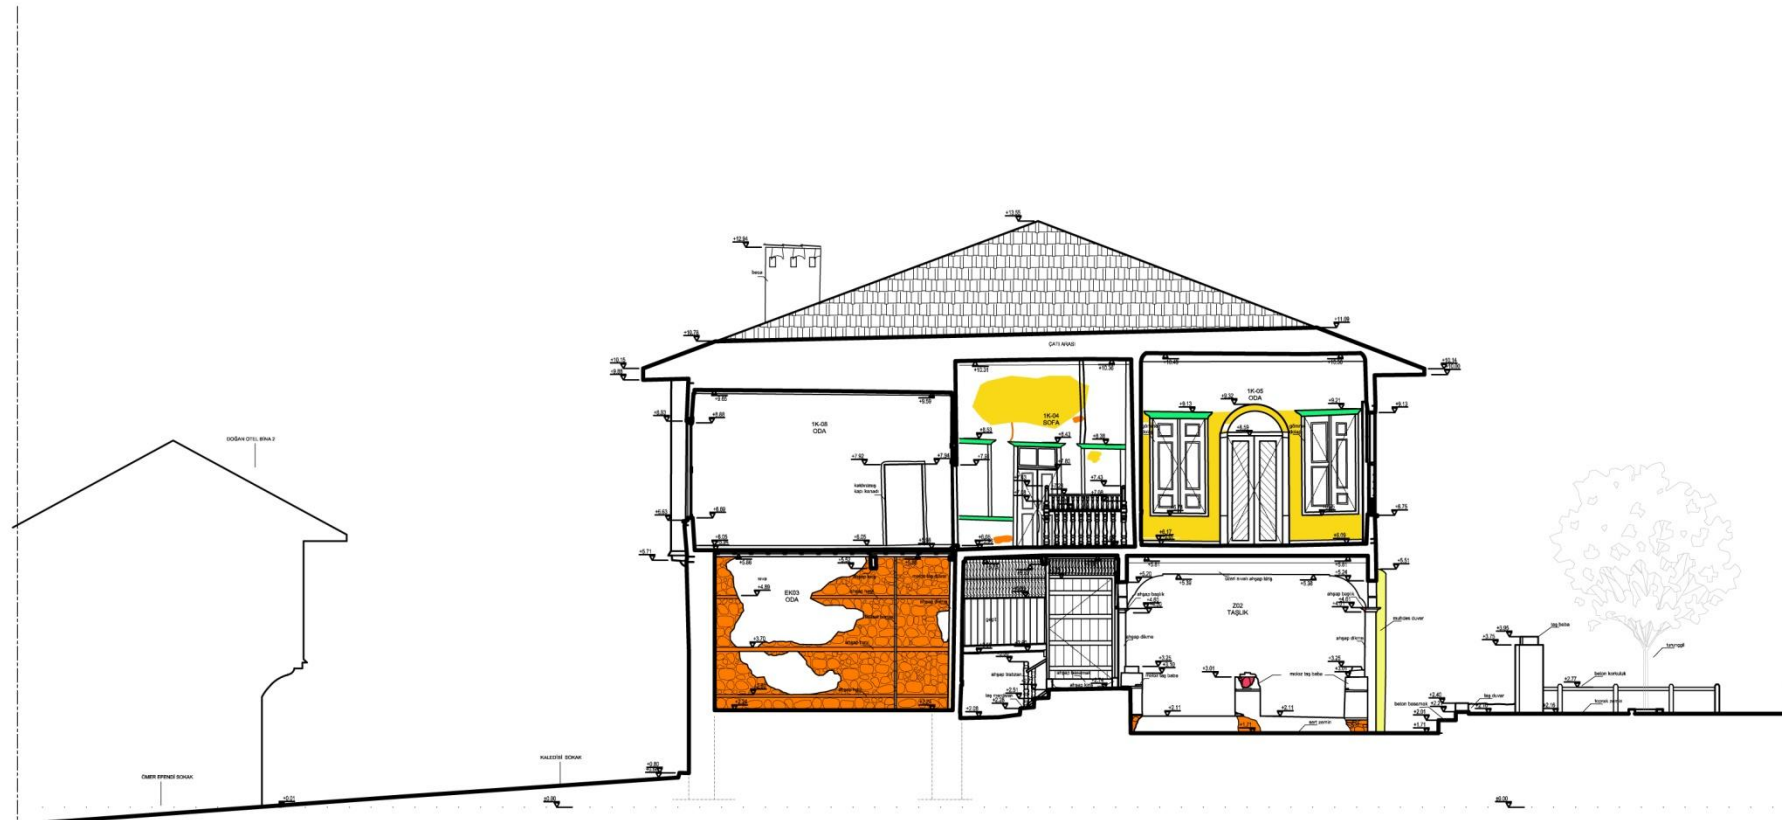
8-8 KESİTİ

Şekil D 52. Hasar Analizi / 8-8 kesiti.

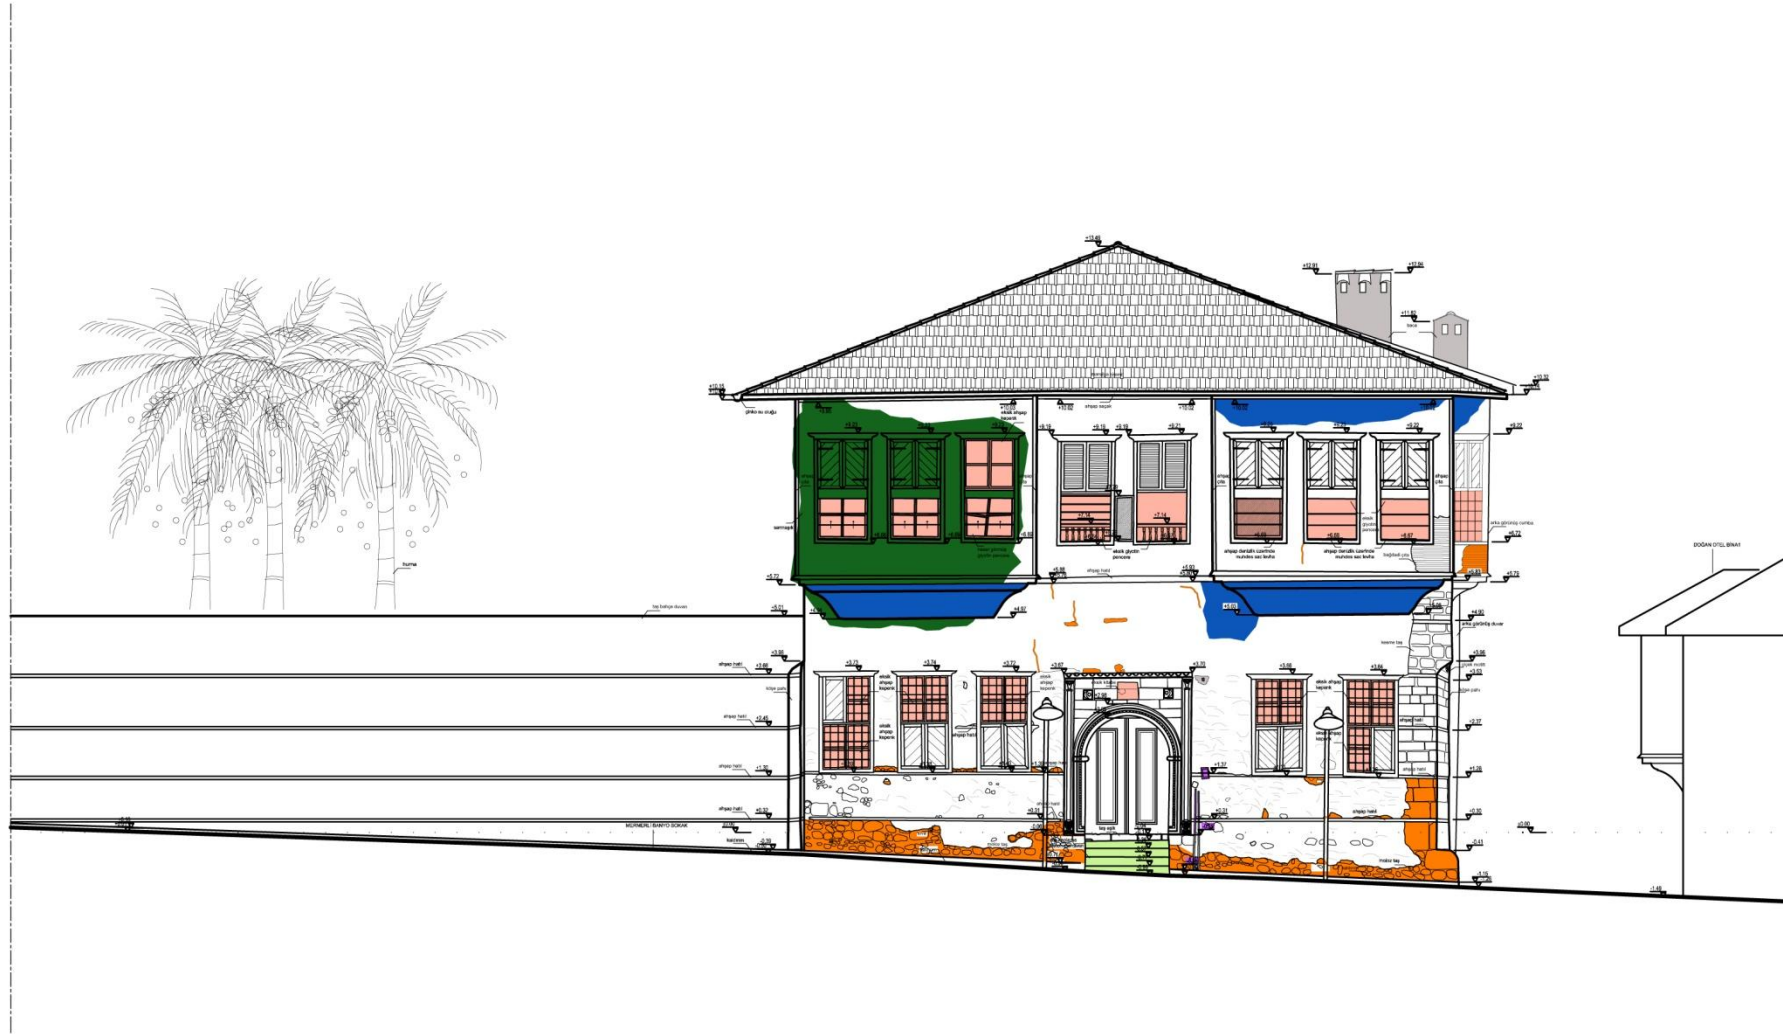
Şekil D 53 KUZEY CEPHESİ / ÖN CEPHE

Şekil D 53. Hasar Analizi / Kuzey cephesi.

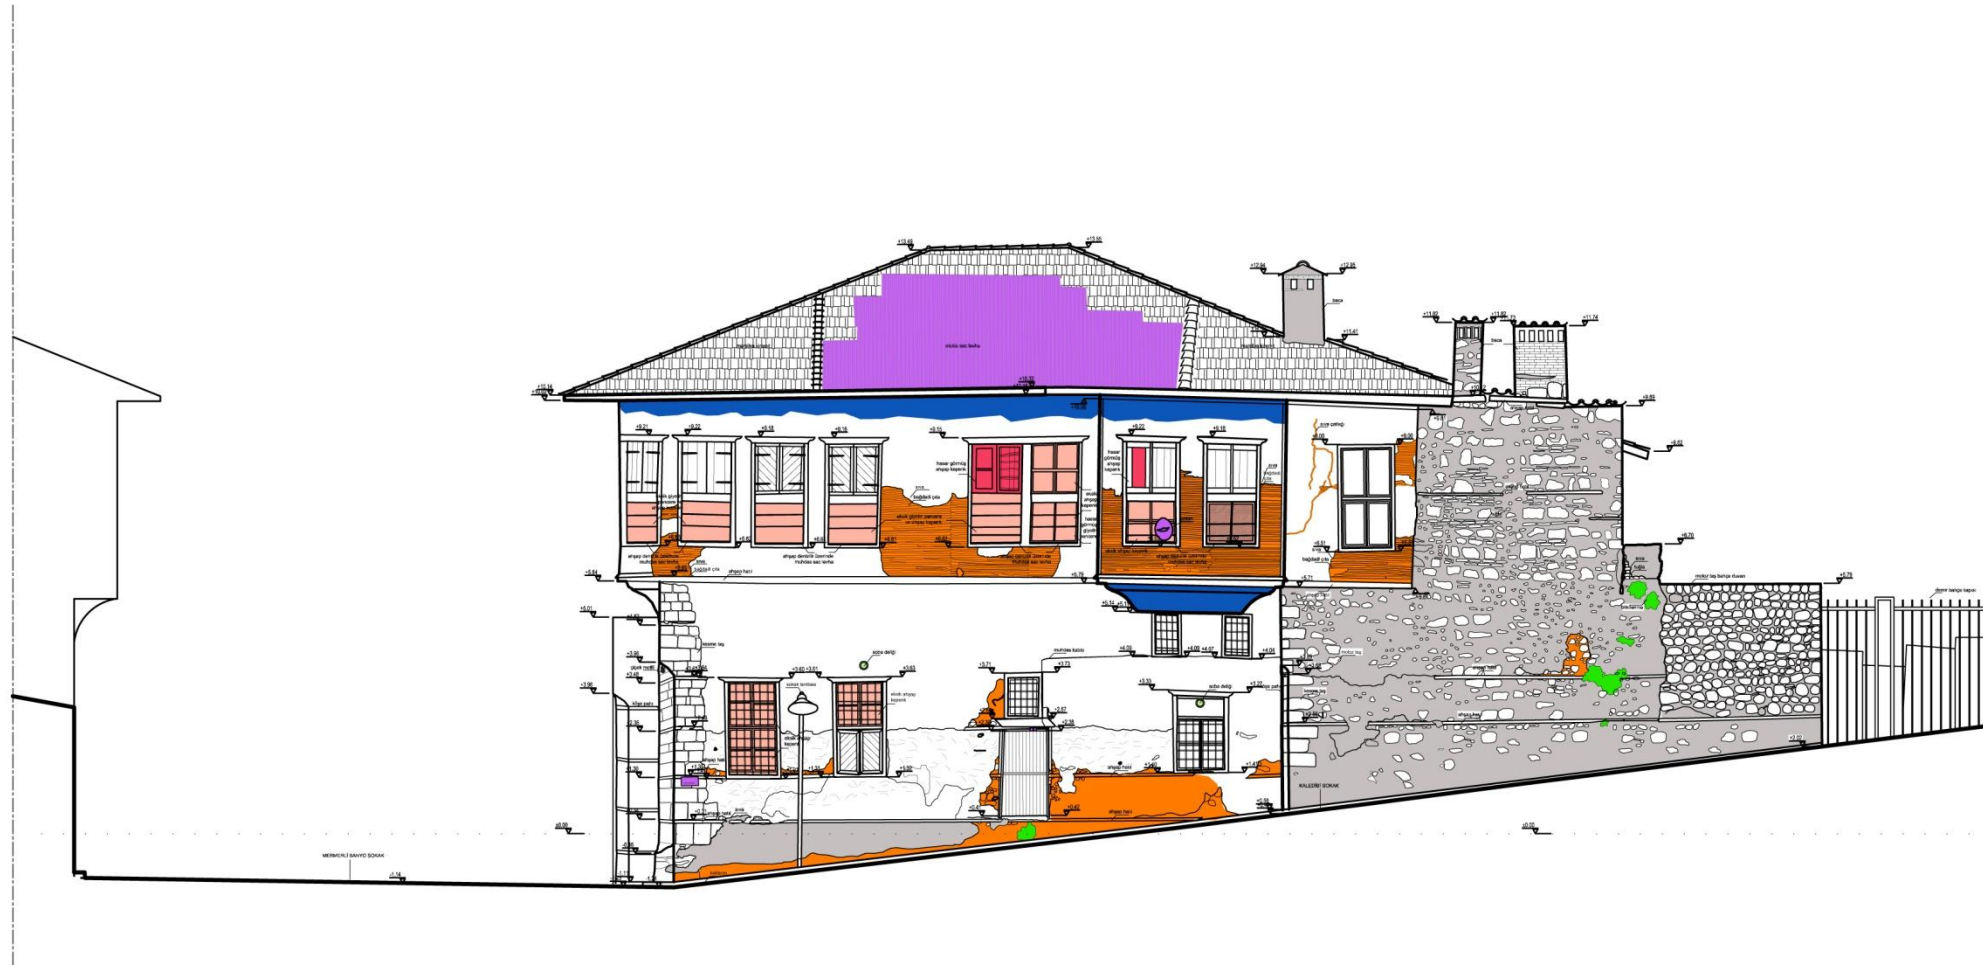
| Şekil D 54 | BATİ CEPHESİ / YAN CEPHE |

Şekil D 54. Hasar Analizi / Batı cephesi.

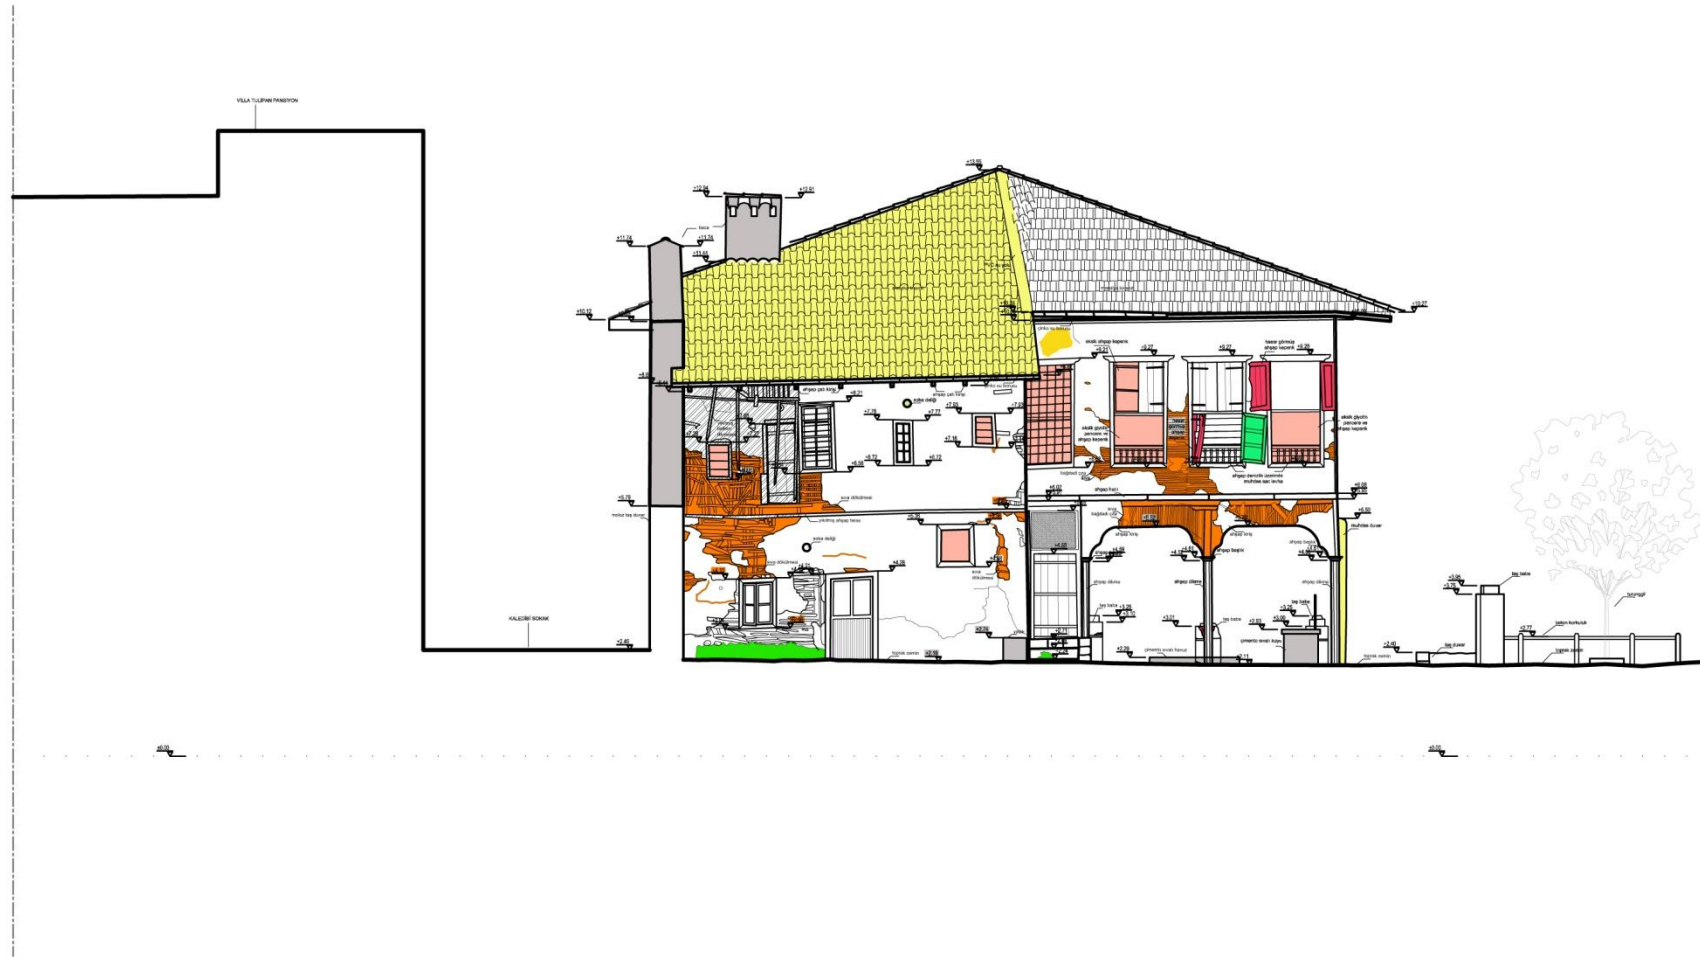
| Şekil D 55 | GÜNEY CEPHESİ / ARKA CEPHE |

Şekil D 55. Hasar Analizi / Güney cephesi.

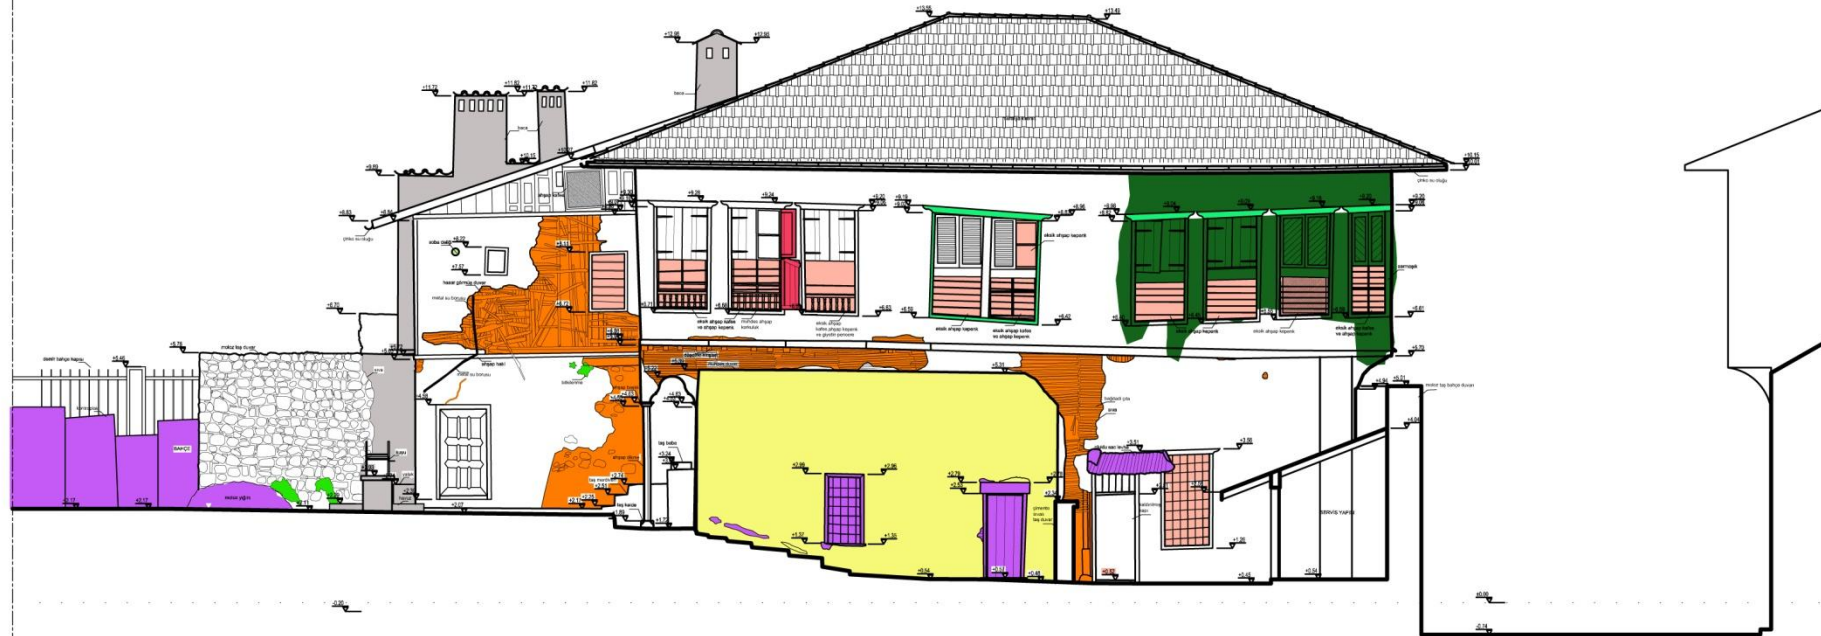
| Şekil D 56 | DOĞU CEPHESİ / YAN CEPHE |

Şekil D 56. Hasar Analizi / Doğu cephesi.
