**EDİRNE BALON(ZEPLİN) HANGARI  
MEVCUT DURUM ANALİZİ VE KORUMA ÖNERİLERİ**

**YÜKSEK LİSANS TEZİ**

**Hasım Yaman BAYRAM**

**EDIRNE BALLOON(ZEPPELIN) HANGAR  
PRESENT CONDITION ANALYSIS AND CONSERVATION  
RECOMMENDATIONS**

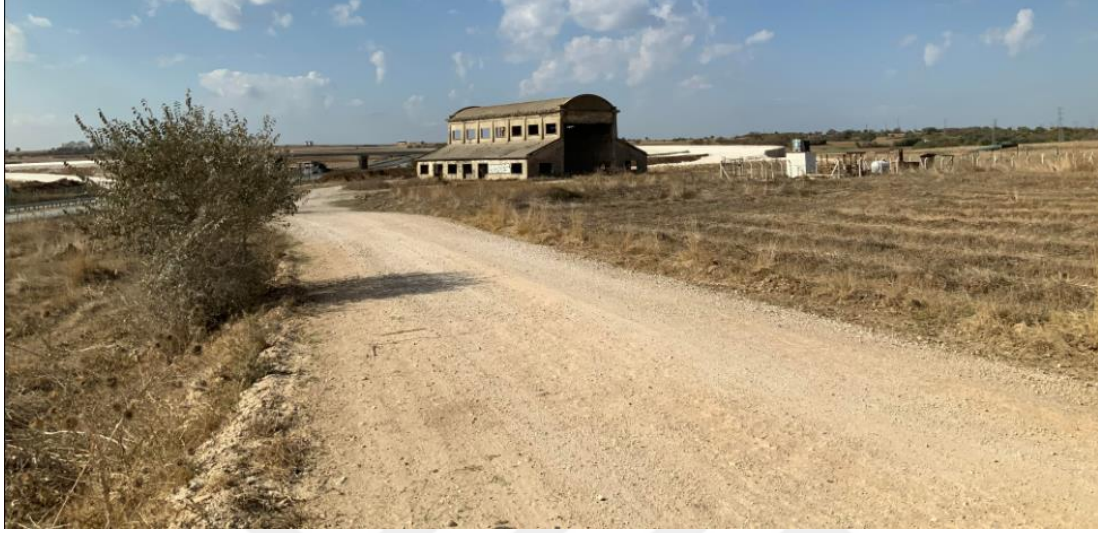
Mevcut durumda yapıya erişim yapının kuzeydoğusunda bulunan Sarayakpınar Yolu'ndan ayrılan, yakındaki TEM-Karaağaç Bağlantı Yolu inşaatında çalışan iş makinelerinin kullandığı bir toprak yol ile sağlanmaktadır (Şekil 6.2). Yapıya ve

**Şekil 6.2** Mevcut durumda yapıya ulaşım için kullanılan toprak yol.

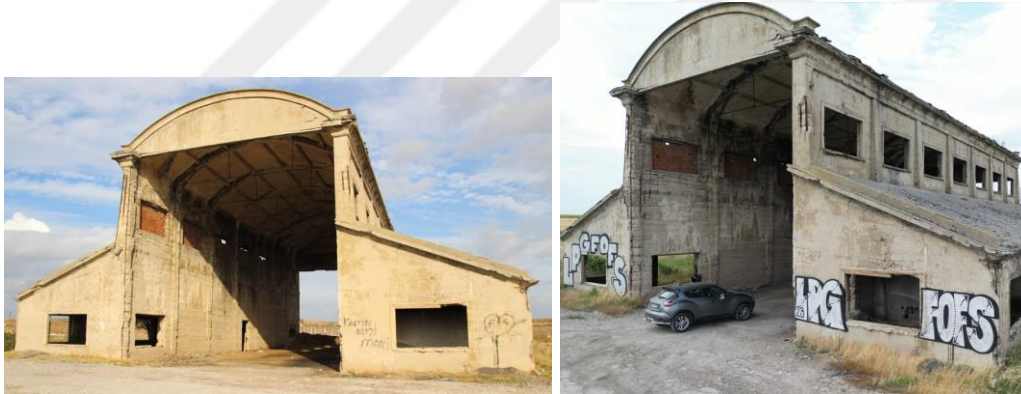
yapının tescilli kültür varlığı olduğuna dair herhangi bir bilgilendirme bulunmamakla beraber yapının güvenliğinin sağlanması konusunda da bir önlem alınmamıştır. Güvenlik sorunu, tez çalışması süresince de yapı içerisindeki çöp miktarının ve yapının dış çevresindeki graffitilerin artması ile de gözlenmiştir (Şekil 6.3)

**Şekil 6.3** 6 Aralık 2022(sol) ve 17 Haziran 2023(sağ) tarihlerinde güneybatı cephesi.

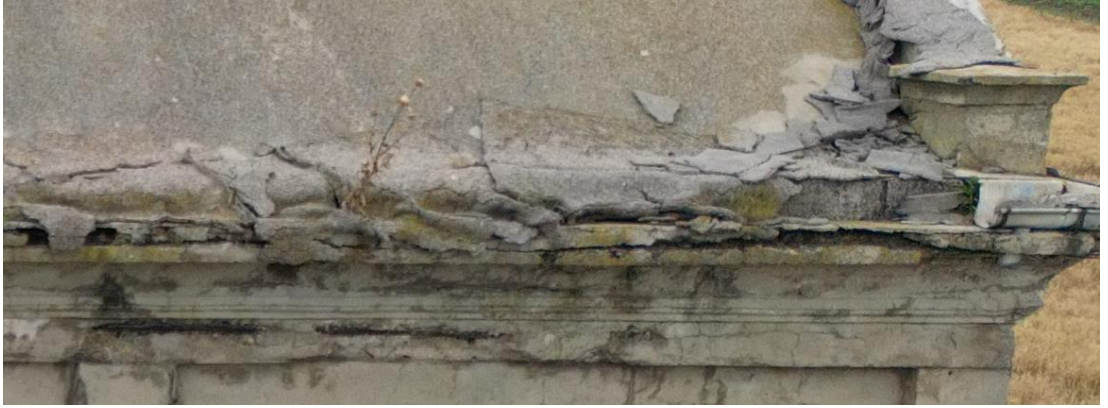
**Şekil D.49:** Kuzey sahında çatı-duvar birleşim noktasında malzeme kaybı.

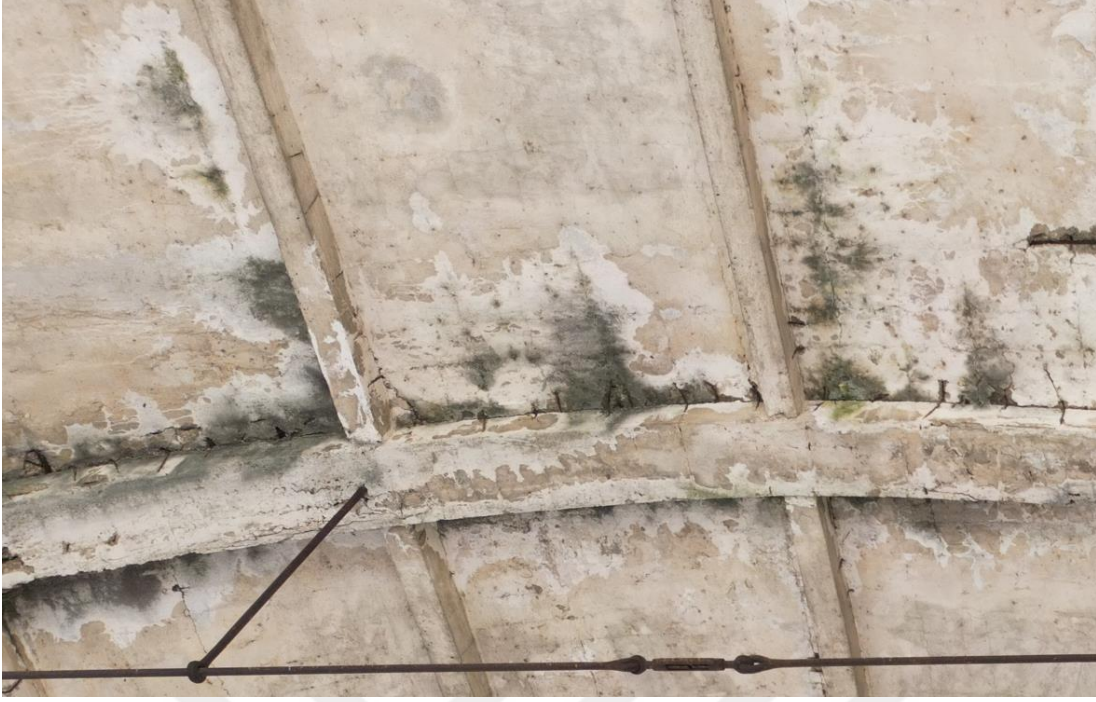
**Şekil D.51:** Kolon ve duvar yüzeylerinde aşınma.

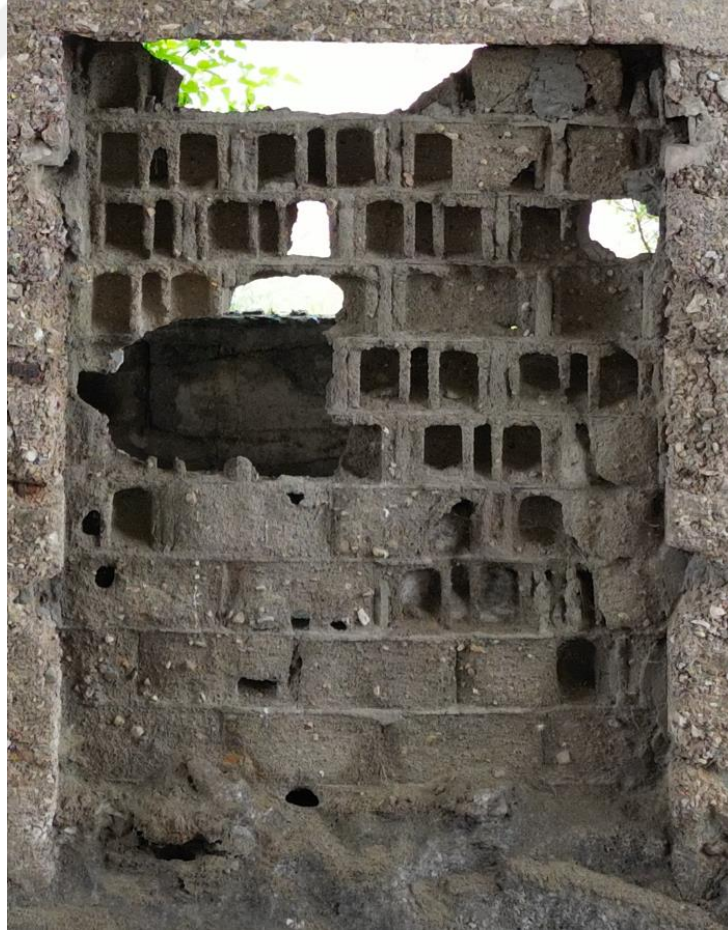
**Şekil D.54:** Kuzeybatı cephede liken oluşumu.

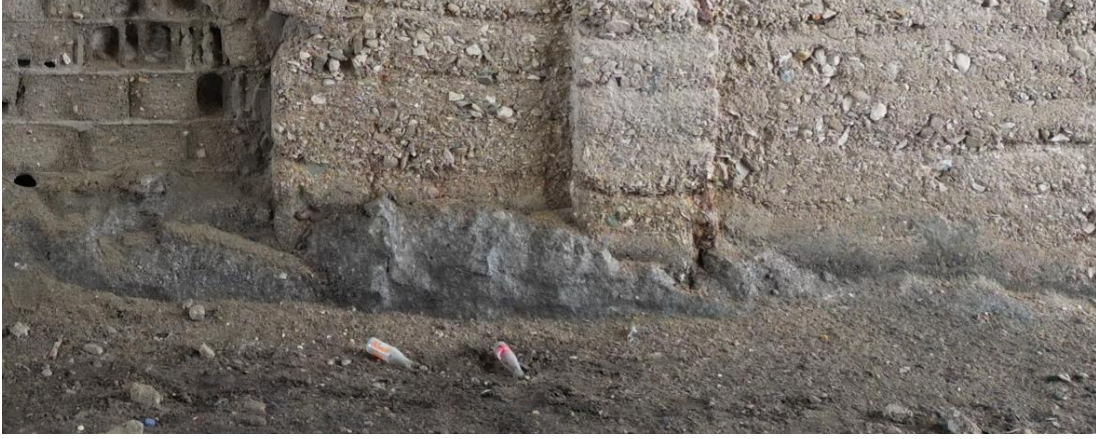
**Şekil D.55:** Ana sahnin güneydoğu duvarında kapatılan kapı açıklığı.

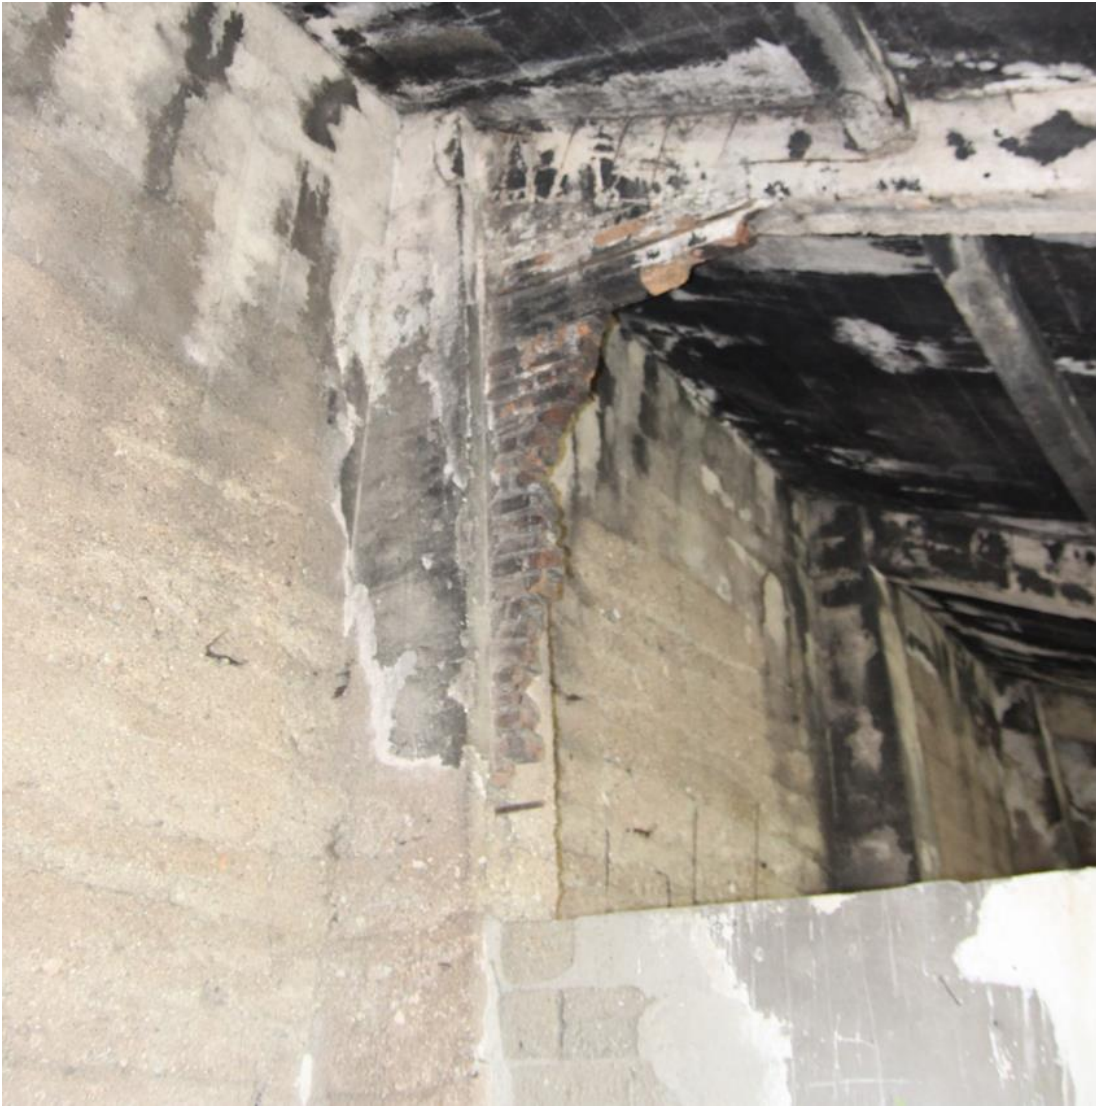
**Şekil D.56:** Ana sahnın güneydoğu duvarında katılaşmış tuz kalıntıları.
