**TEKİRDAĞ İNÖNÜ ORTAOKULU: MEVCUT DURUM, KORUMA  
SORUNLARI VE ÖNERİLERİ**

**YÜKSEK LİSANS TEZİ**

**Yunus Emre GÜNDOĞAN**

**TEKIRDAG INONU MIDDLE SCHOOL: CURRENT STATE,  
CONSERVATION ISSUES AND PROPOSALS**

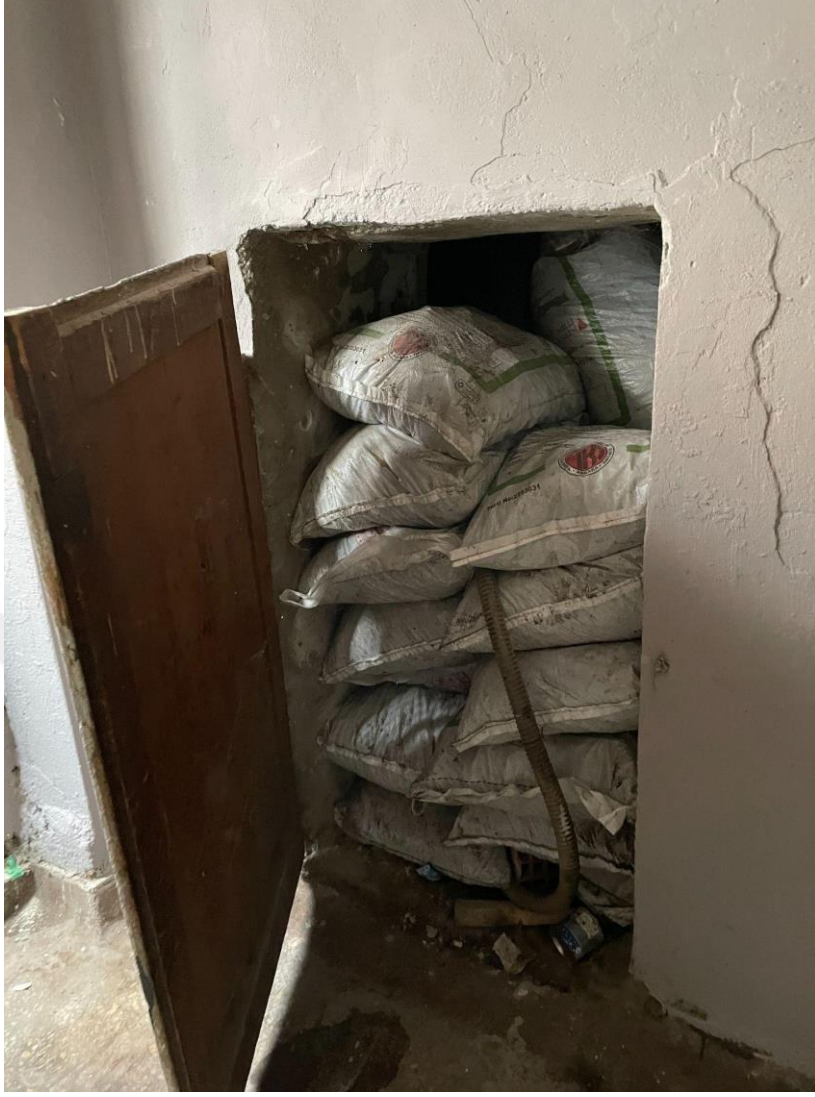
**Şekil A.5:** Kömür deposu odası.

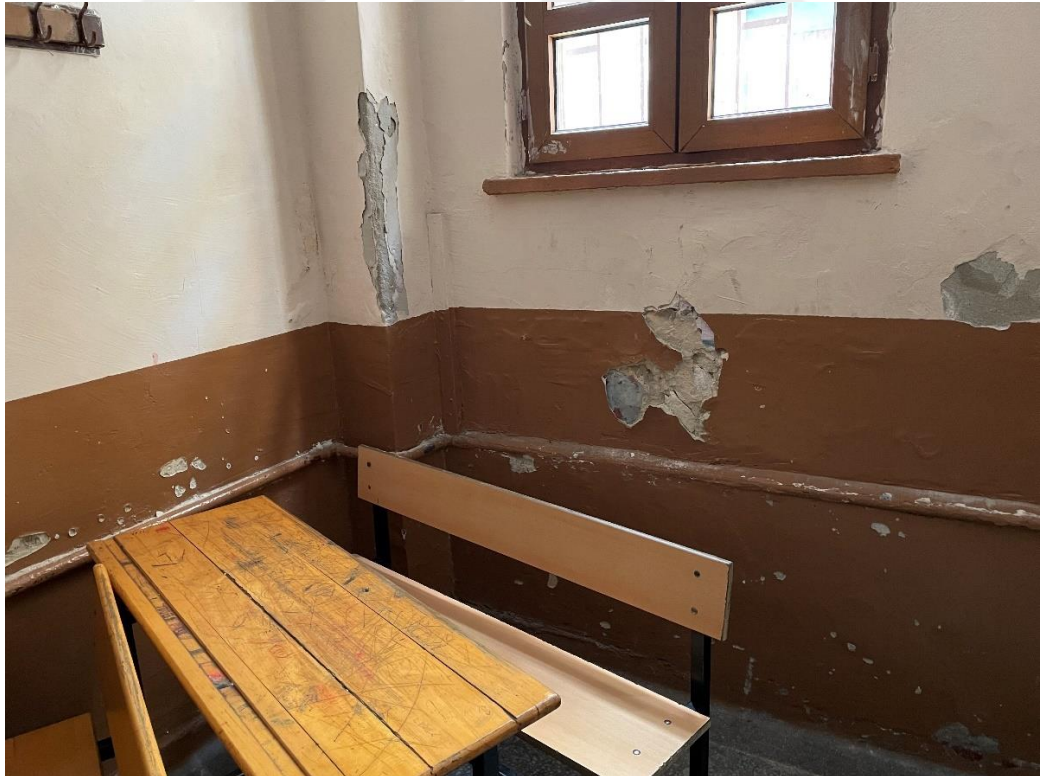
**Şekil A.16: Z09 Sınıfı batı cephe duvarı bozulmaları.**

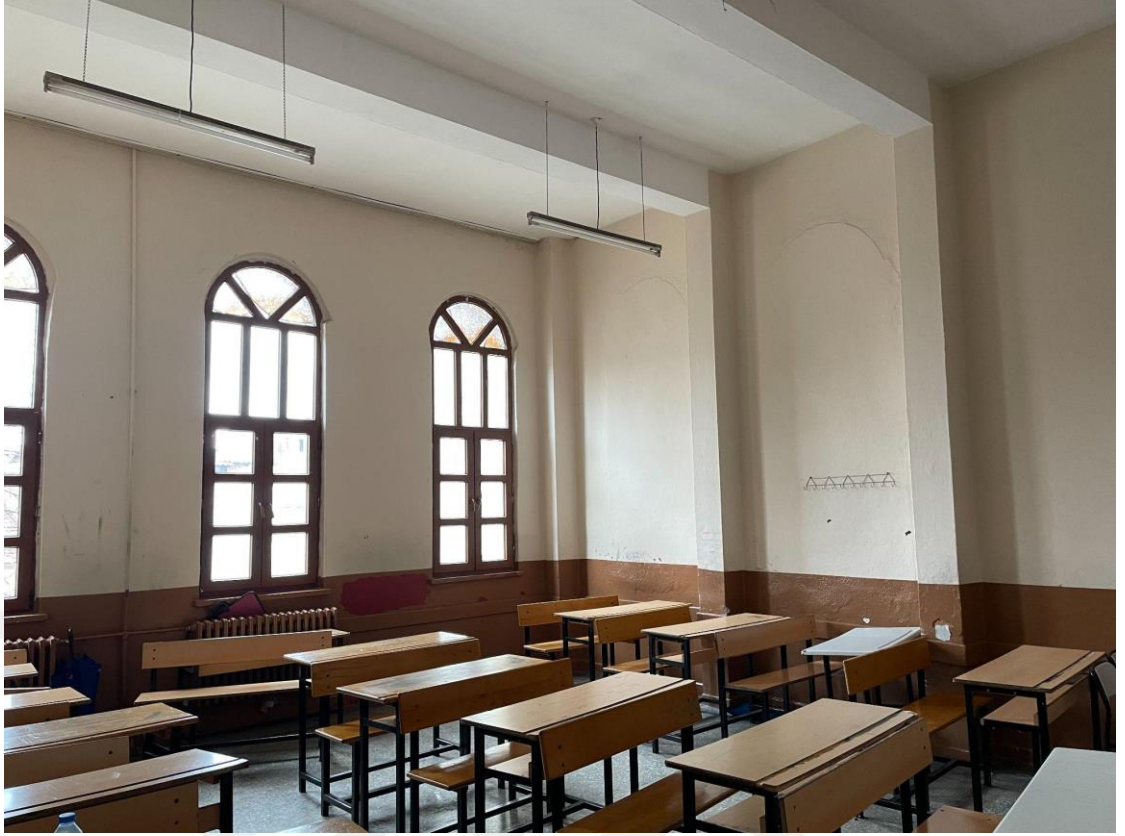
Şekil A.35: K-108 Sınıfı ve güney cephe pencere izleri.

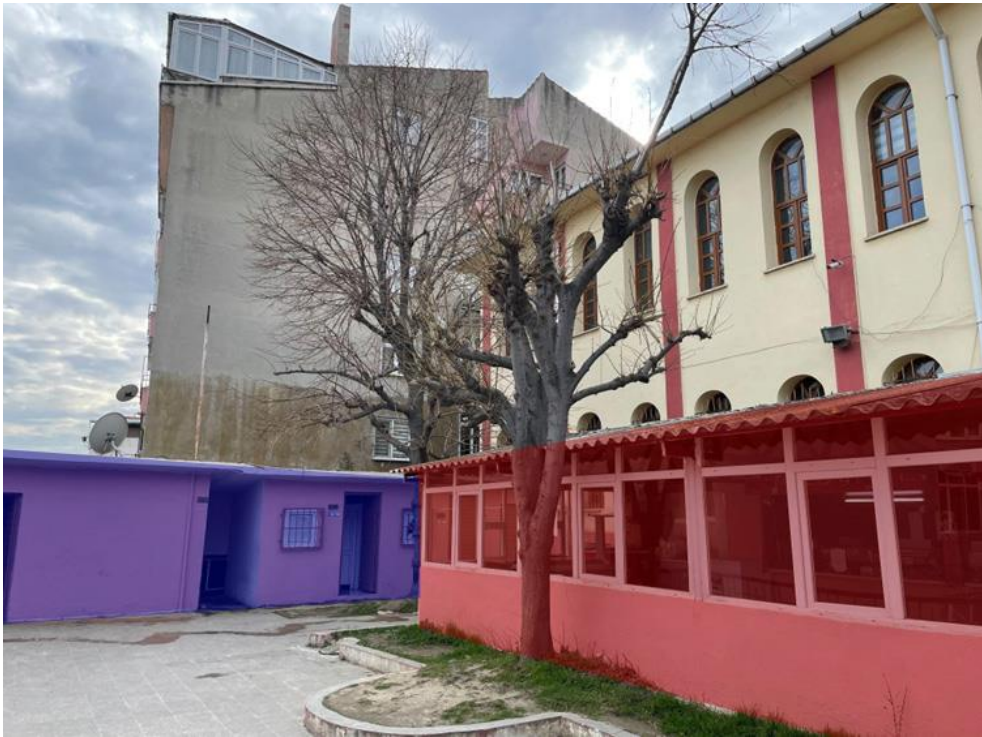
Şekil A.96: Doğu cephede terasta bulunan tuvaletler.

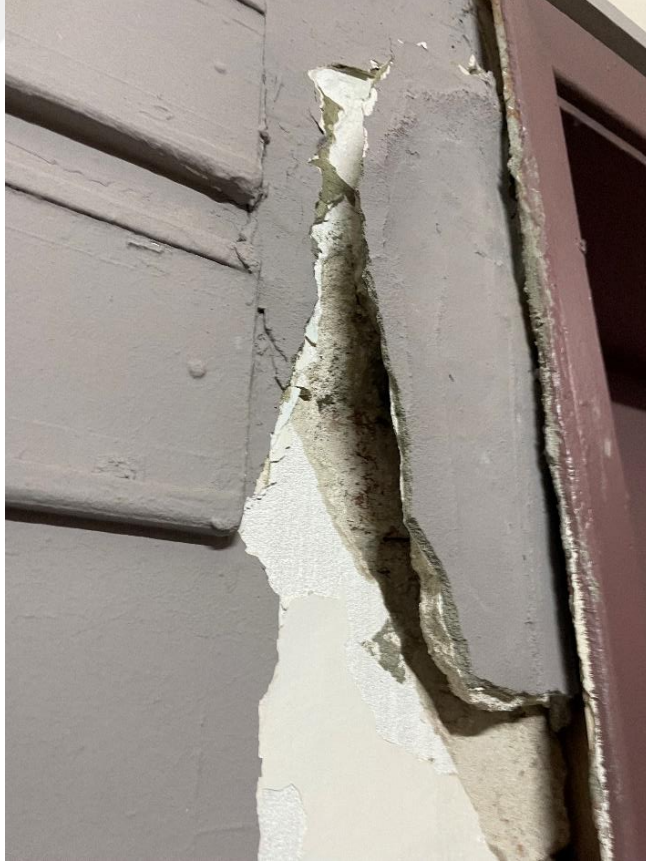
**Şekil A.106:** Parça kopması ve sıva dökülmesi örneği.

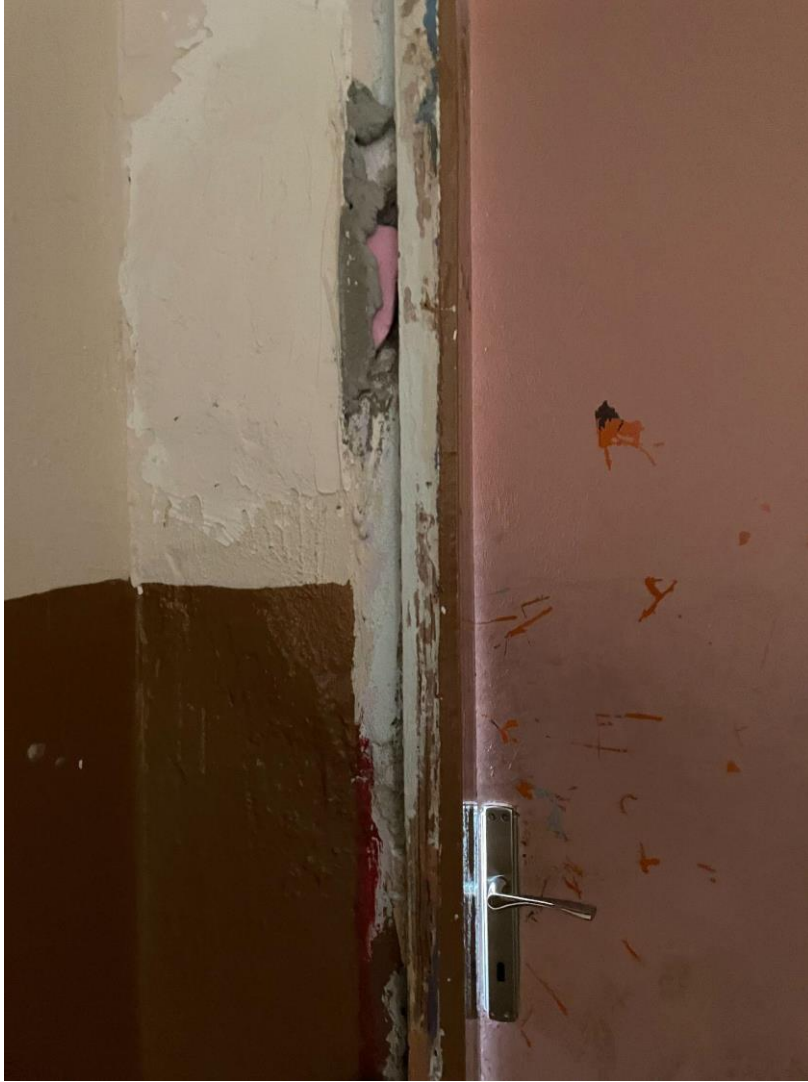
**Şekil A.110:** Duvarda sıva ve boya dökülmesi ve moloz taş örneği.

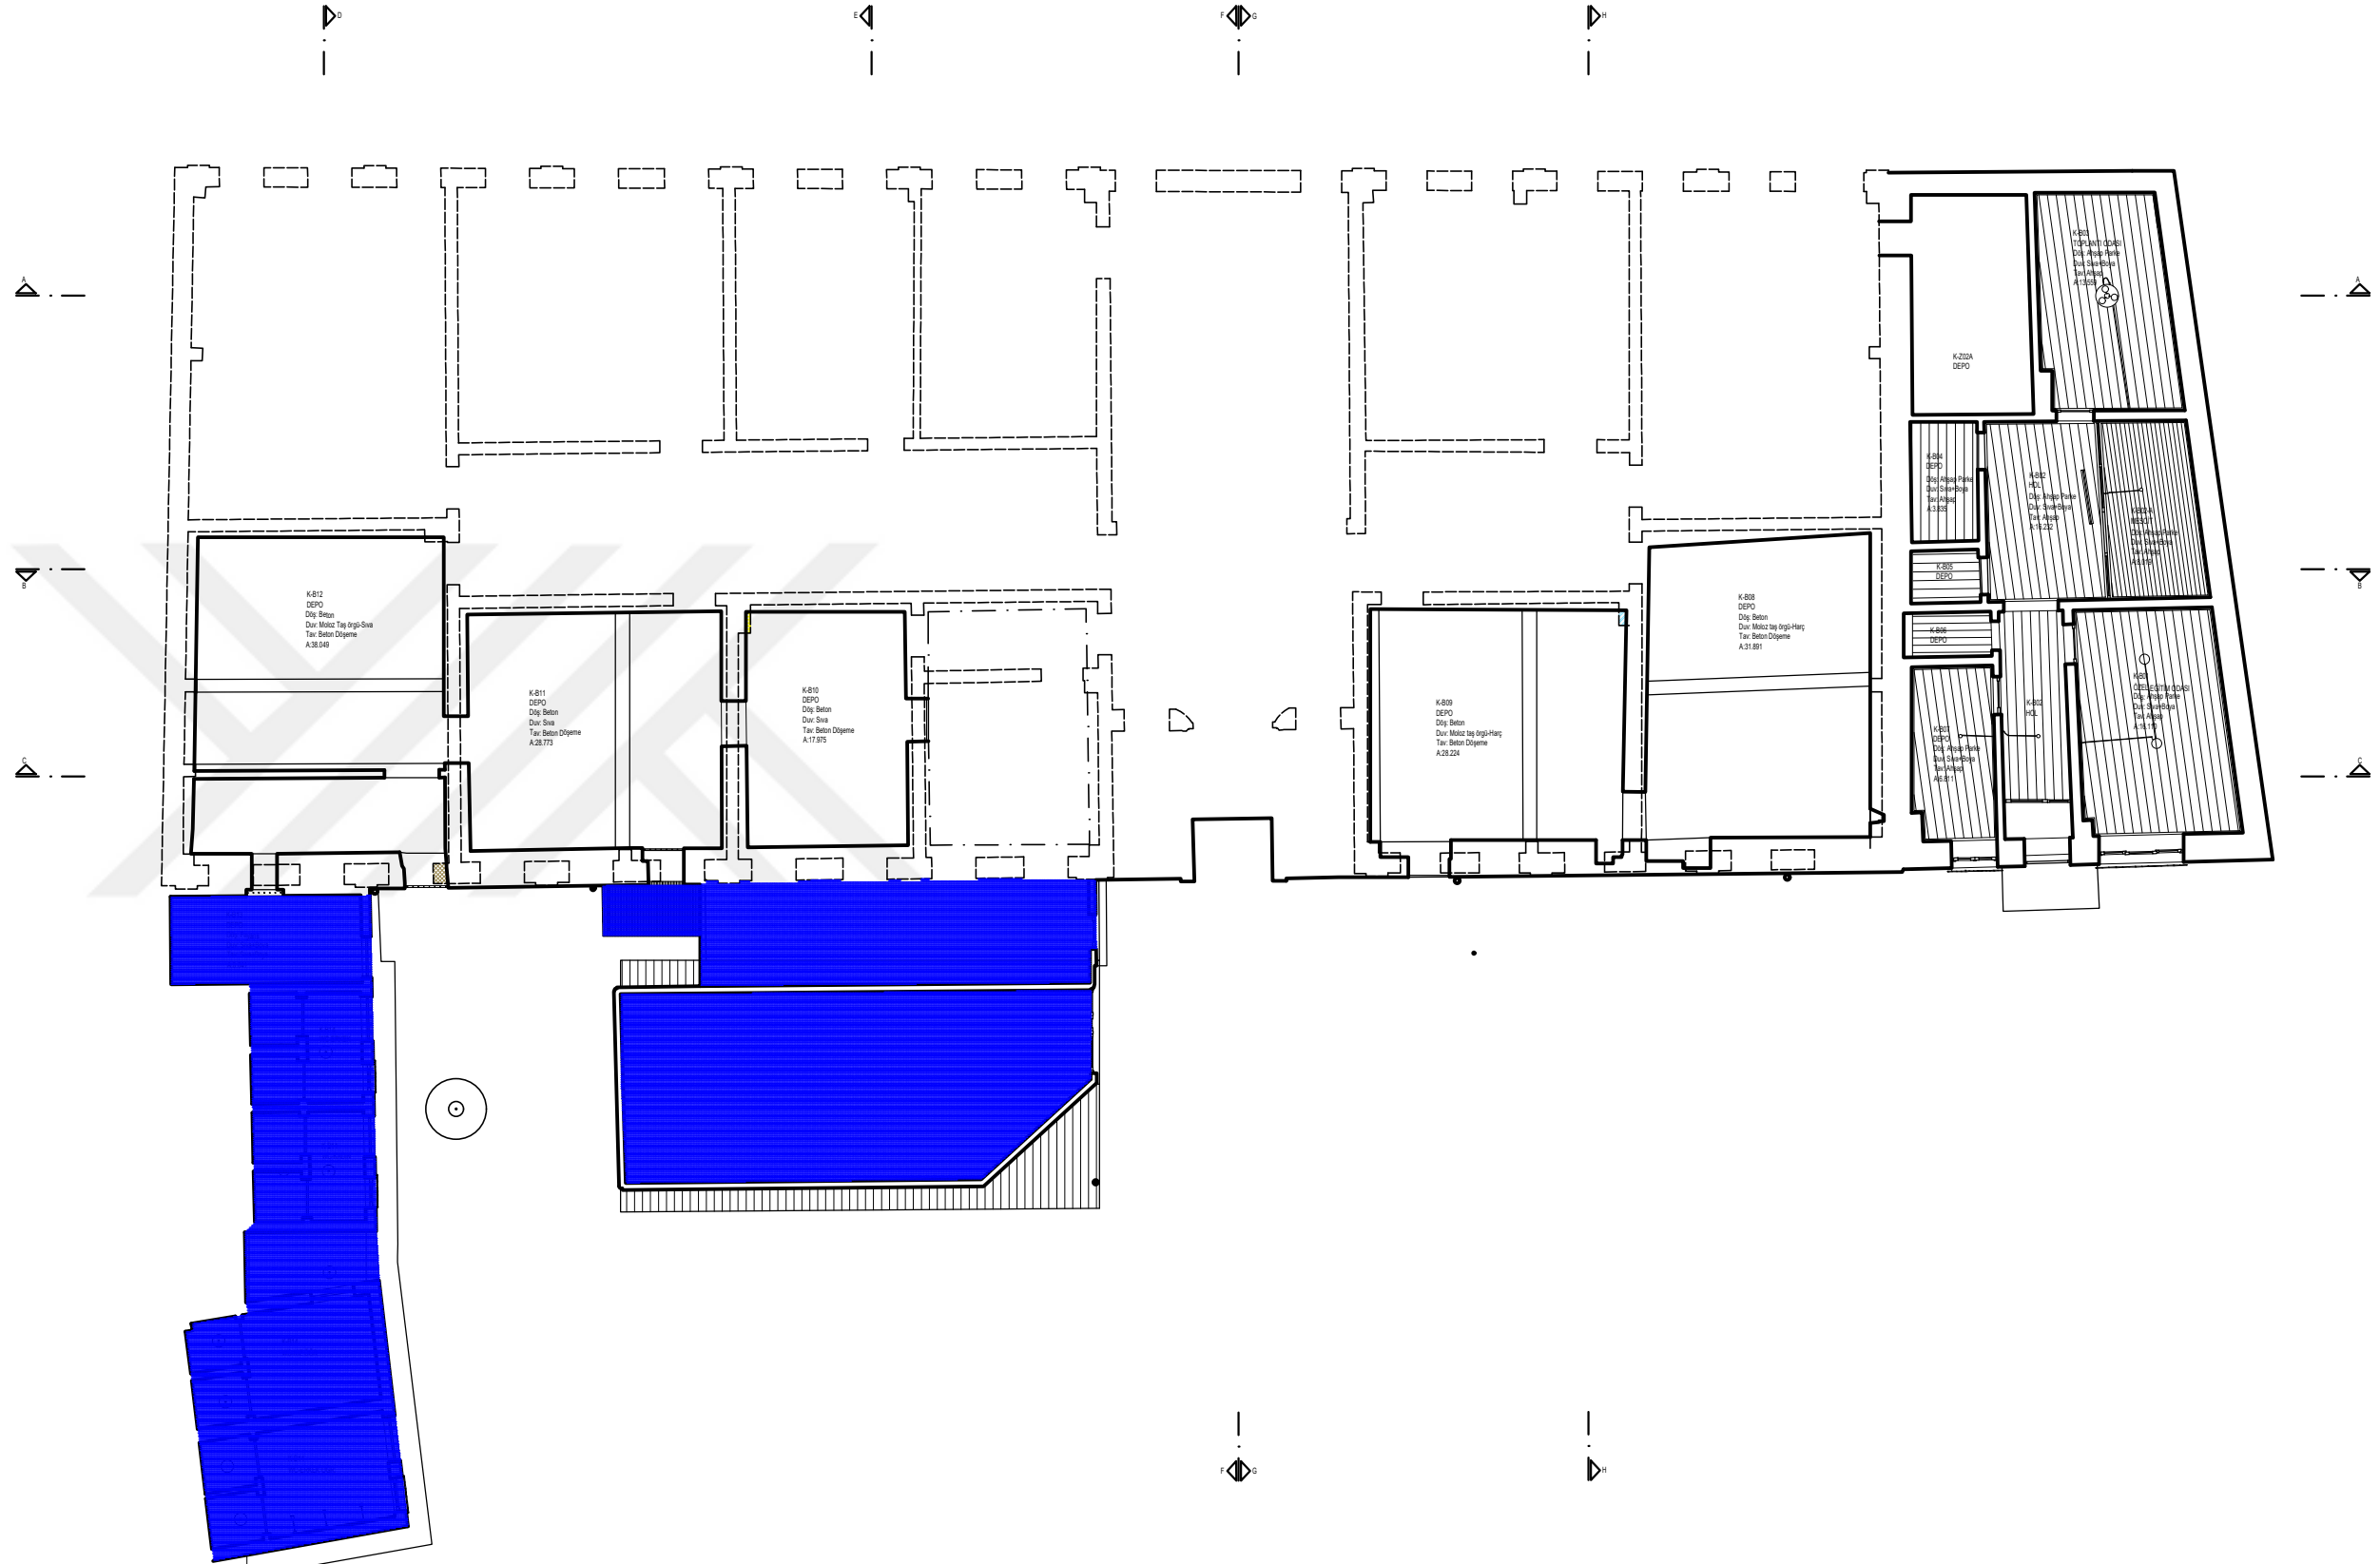
BİRİNCİ BODRUM KAT TAVAN PLANI 1/50

- STRÜKTÜREL ÇATLAK  
KILCAL ÇATLAK
- YÜZEY KİRLİLİĞİ  
YÜZEY AŞINMASI < 5cm  
YÜZEY AŞINMASI > 5cm
- RUTUBET  
RENK DEĞİŞİMİ  
MALZEME KAYBI(PARÇA KOPMASI)  
SIVA DÖKÜLMESİ  
BOYA DÖKÜLMESİ
- BİTKİ OLUŞUMU
- NİTELİKSİZ EK  
NİTELİKSİZ MÜDAHALE  
(SIVA/HARÇ/BOYA/PVC)  
GRAFFİTİ
- TAVAN DEFORMASYON SEHİM
