**ANTALYA GELİDONYA DENİZ FENERİ KORUMA PROJESİ**

**YÜKSEK LİSANS TEZİ**

**Güneş ÜNAL**

**TEMMUZ 2022**

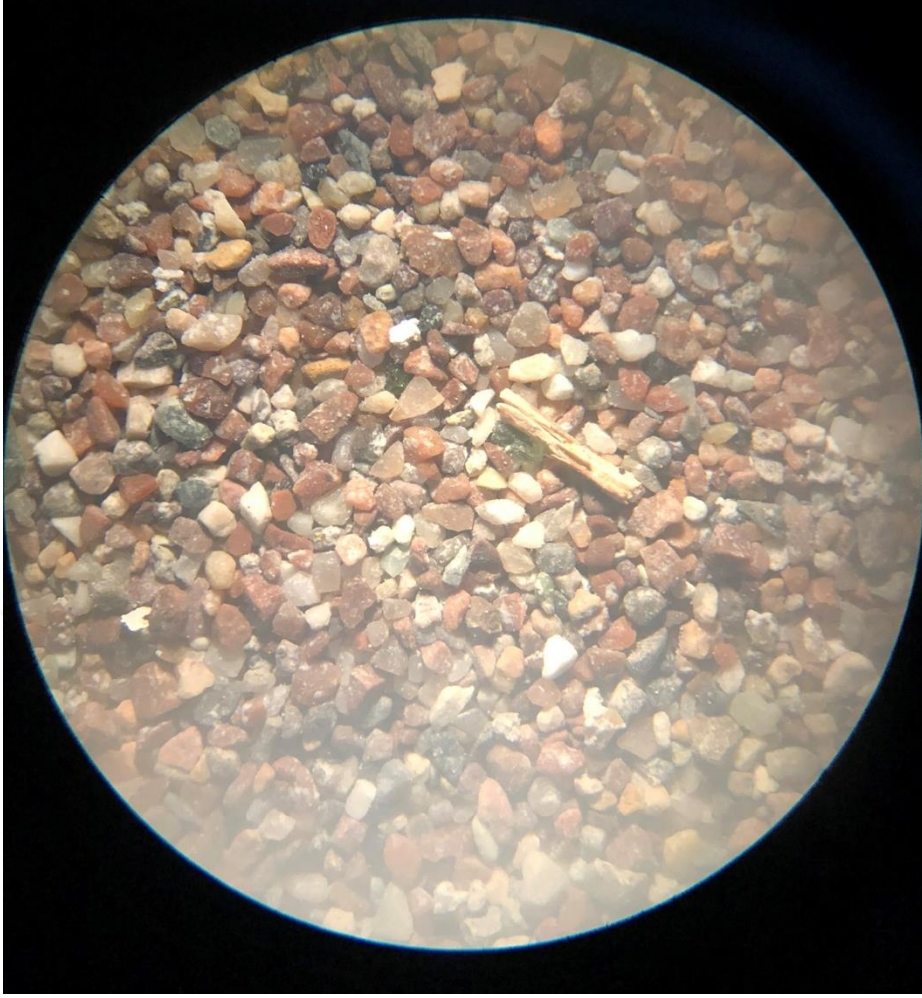
Şekil 4. 16 : G04 numunesi mikroskop altı incelemesi

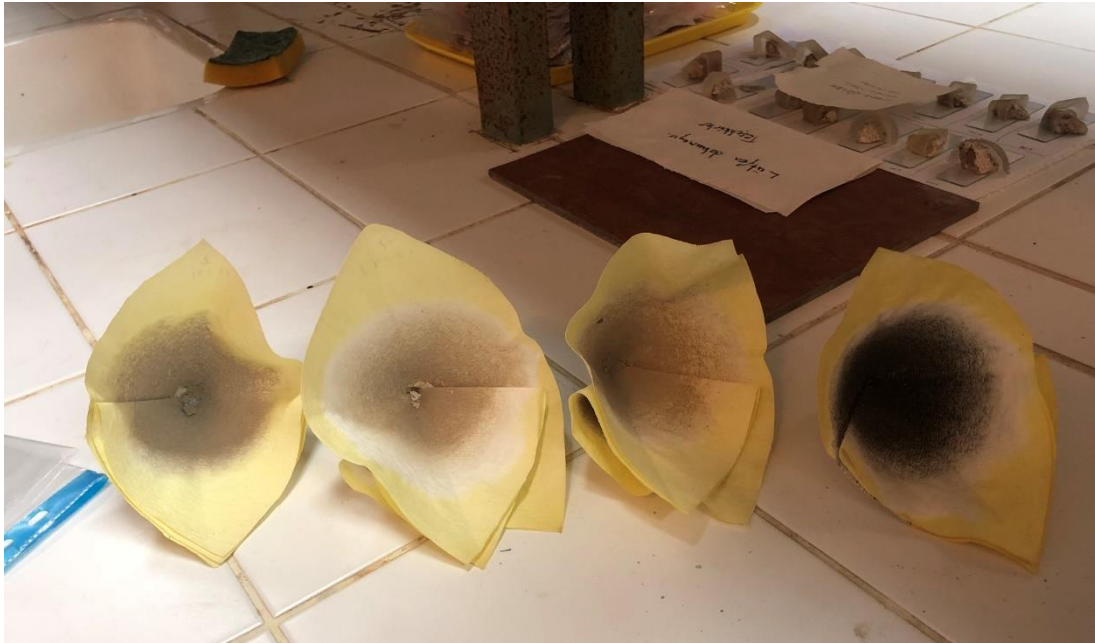
Şekil 4. 17 : Sırasıyla G04, G03, F03, F01 numuneleri filtre kağıtları.

Tuz analizinde ise sülfat ve nitrata hiçbir numunede rastlanmazken, konumu itibariyle klor tamamında görülmektedir. Kloru en az G04 en fazla ise F03 numunelerinde rastlanmaktadır. G04 numunesinin duvardan alınan sıva olduğu düşünülürse, beton kullanımının daha fazla olduğu fenerin diğer bölümlerinde yani diğer numunelerde tuz miktarının yüksek olması bunun beton kullanımından kaynaklandığını, tuzun malzeme bünyesinde kaldığını ve bozulmaların da bu bölümlerde ciddileştiğini destekler niteliktedir.

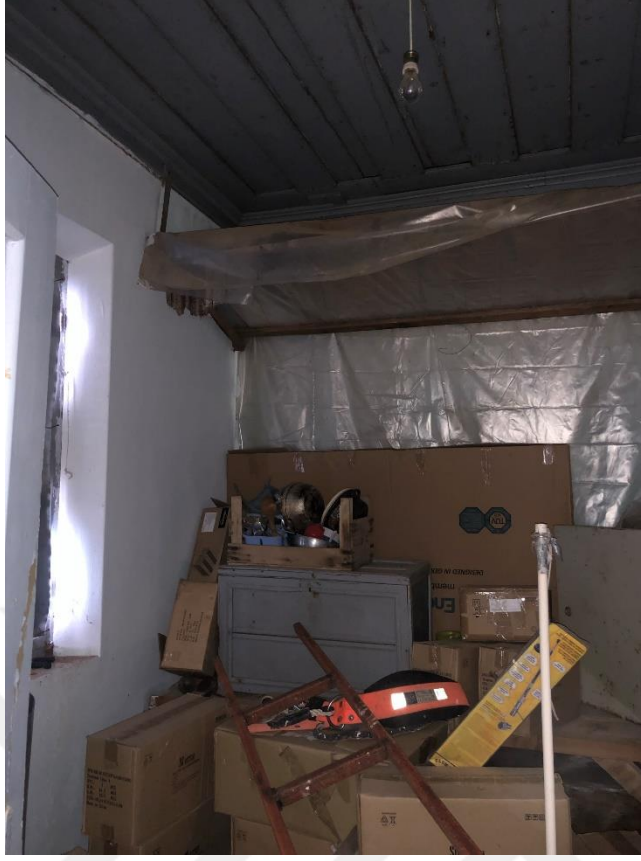
**Şekil D. 19 :** G04 numaralı oda ve eklenmiş çelik profiller.

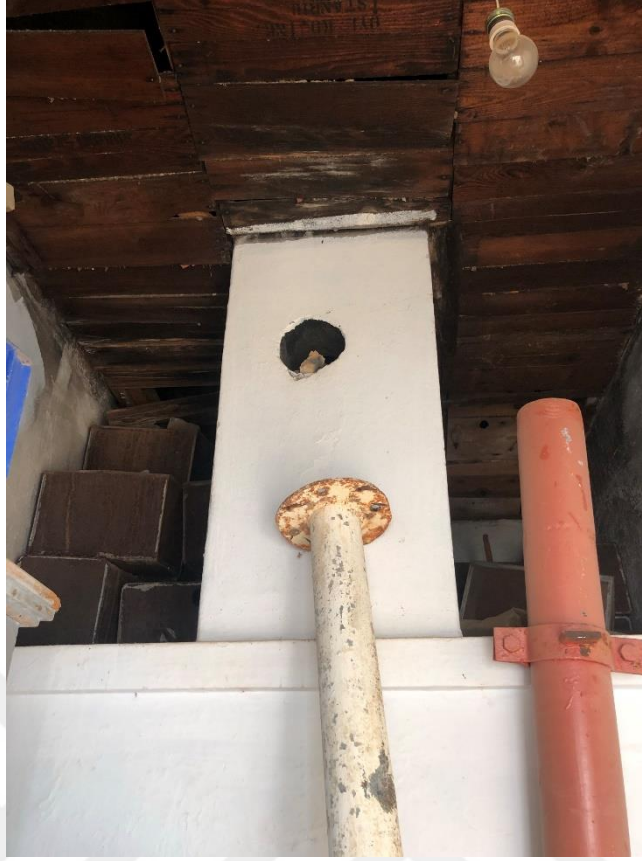
Şekil D. 25 : G07 numaralı mahalın fırın bacası.

şekilde yapılması önerilmektedir. G07 Fırın ve G03 Mutfak mekânlarındaki ocakların kullanılabilir hale getirilmesi için mekânların ve bacalarının temizlenmesi yeterlidir. G07'deki ocağın kampçılar dahil oradaki tüm ziyaretçilerin kullanımına sunulması, G03 Mutfak mekânının ise fener görevlisi ve ziyaretçiler için ortak mutfak olması önerilmektedir. Her ne kadar fener balkonunda, malzeme kayıplarının giderilmesi, korozyona uğramış parçaların değişimi ve yapısal güçlendirme gibi öneriler geliştirilmiş olsa da balkon korkuluk yükseklikleri ve balkon döşeme genişliği güvenli bir şekilde ziyaretçi sirkülasyonunu kaldıracak duruma özgün yapısını bozmadan getirilemeyecektir. Bu nedenle fener kulesi yalnızca fener sorumlusunun erişimine açık olmalıdır.

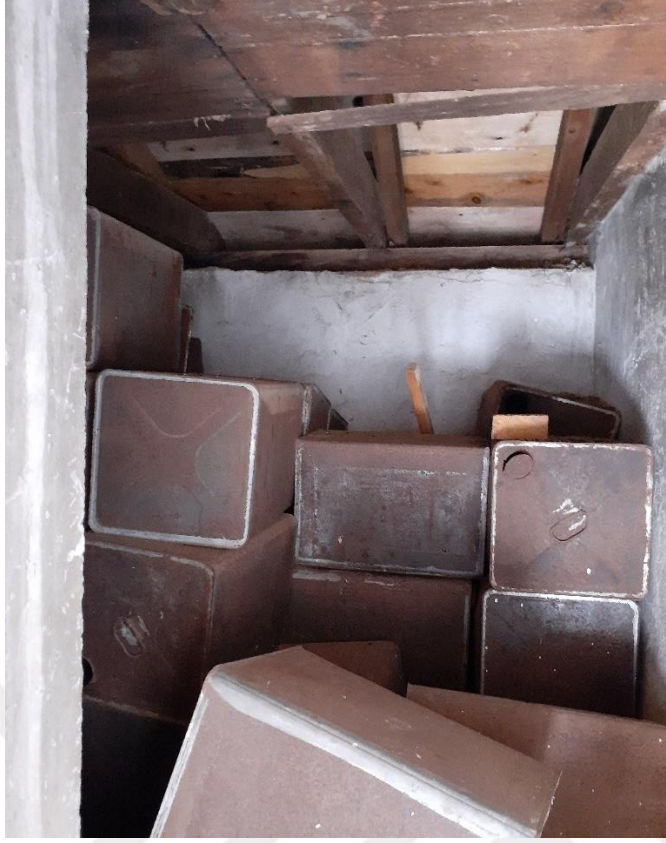
**Şekil D. 27 :** G07 numaralı mahalin ocak arkasına yığılmış gaz yağı tenekeleri.
