**ORDU İLİ AZİZİYE MAHALLESİ  
HARUN FURTUN EVİ RESTORASYON ÖNERİSİ**

**YÜKSEK LİSANS TEZİ  
MİMARLIK**

**GAZİ ÜNİVERSİTESİ  
FEN BİLİMLERİ ENSTİTÜSÜ**

**ARALIK 2008  
ANKARA**

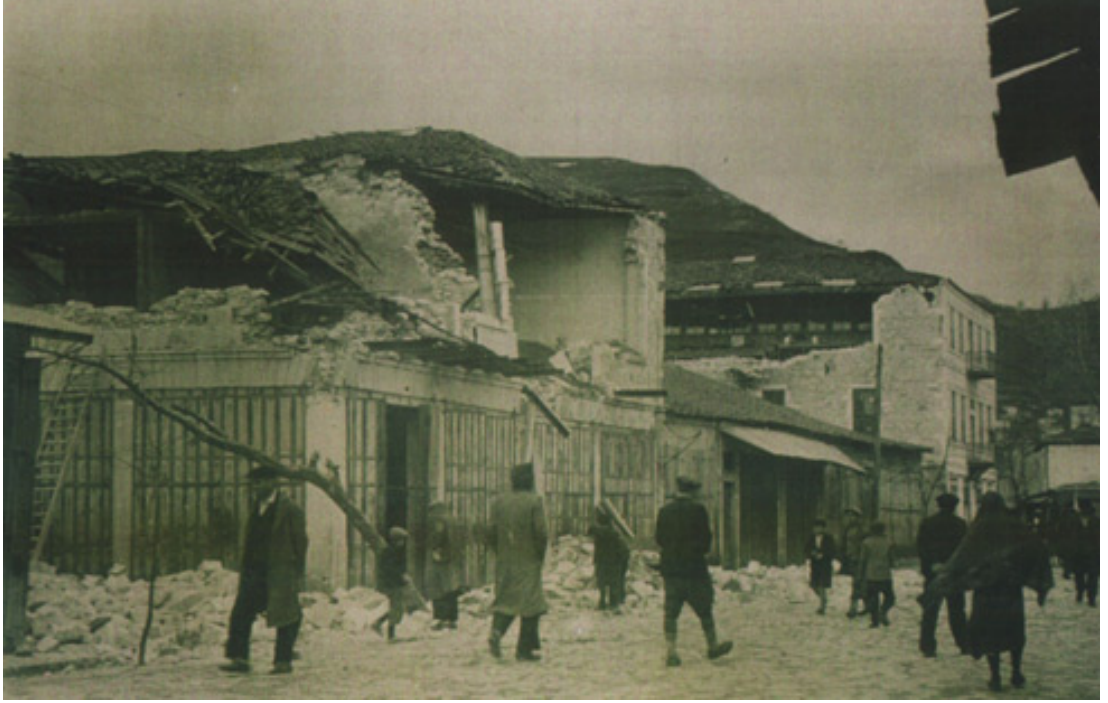
Resim 1.5. 1939 Erzincan depremi sonrası Ordu'daki hasar görüntüleri [5].

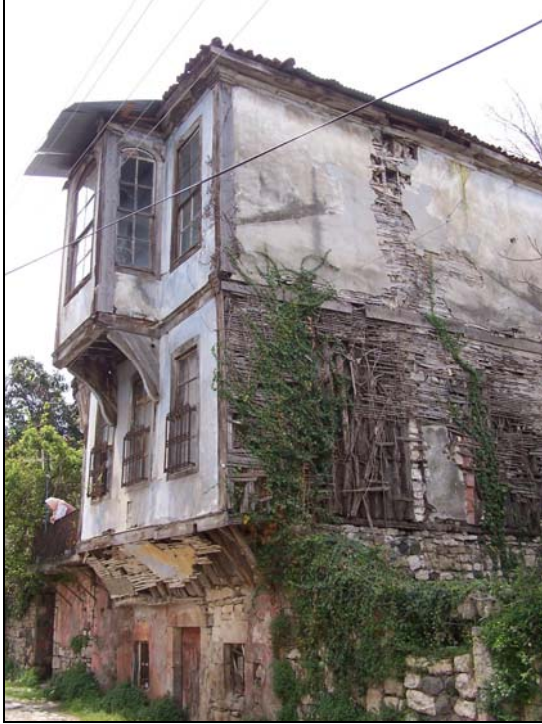
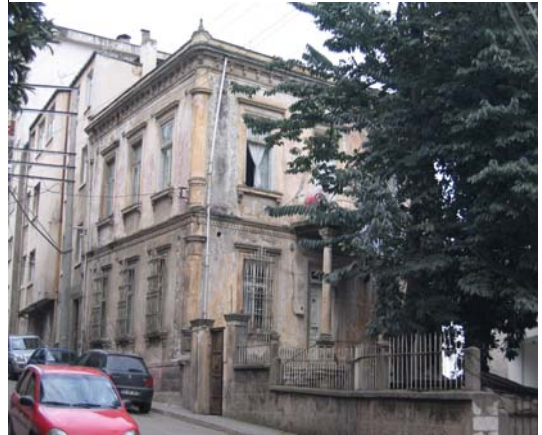
Resim 1.10.-1.11. Onarım görmemiş, bakımsız kalmış tescilli yapılar.

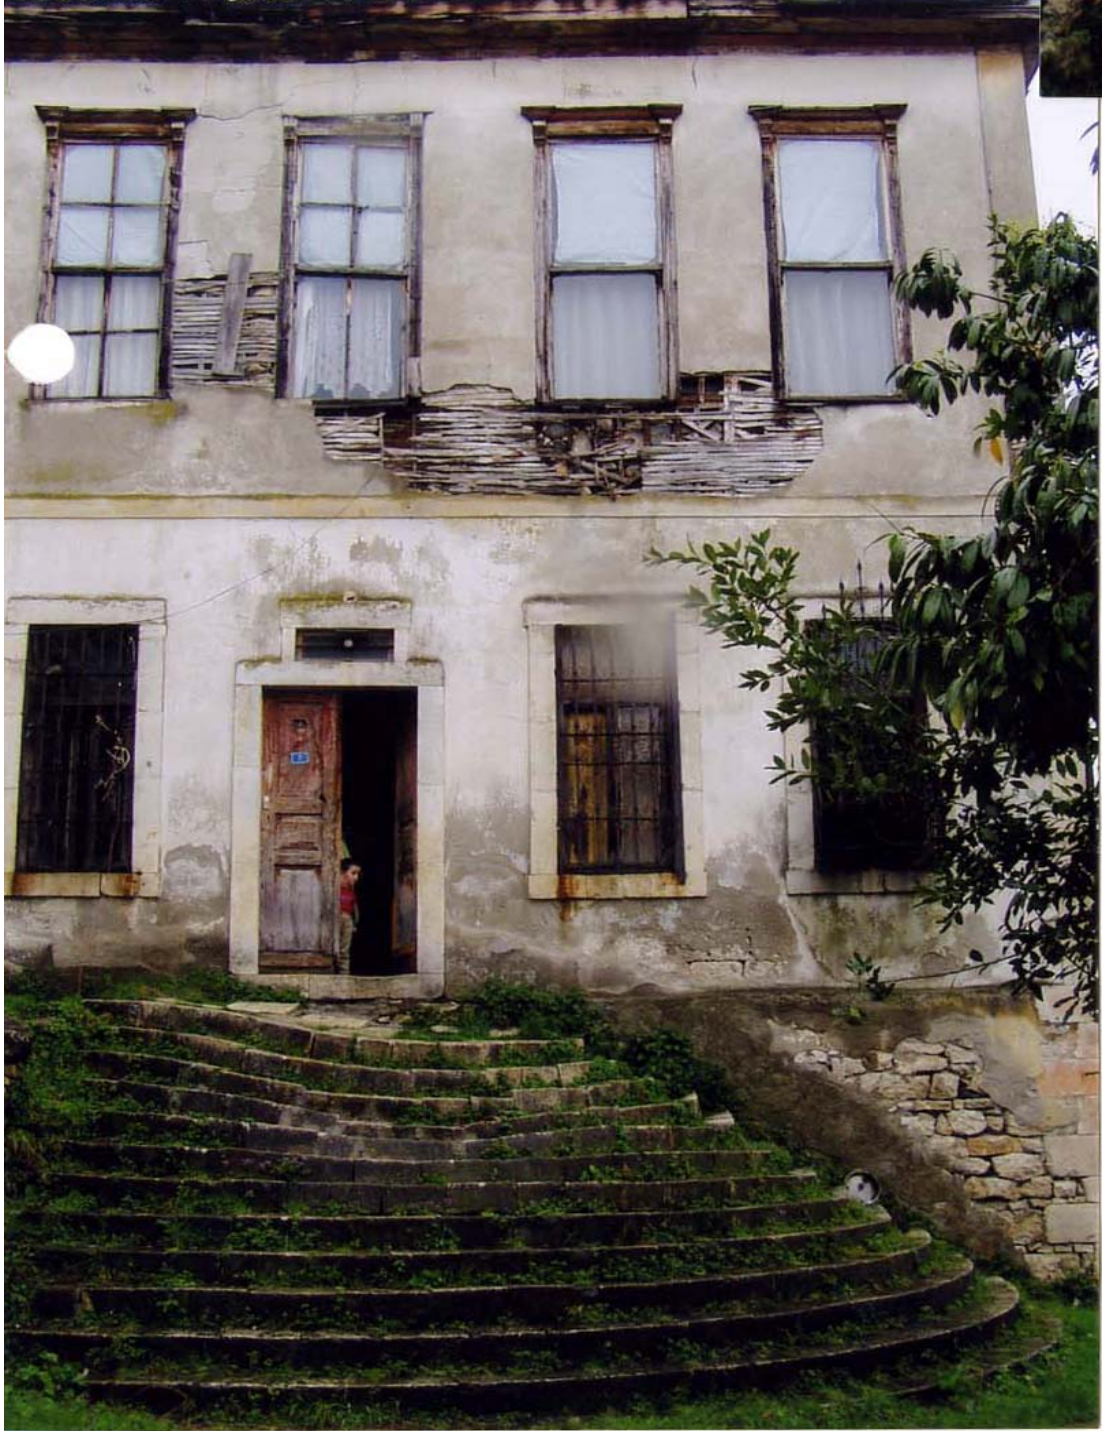
Resim 3.7. Furtun Evi'nin güneybatı cephesi ve yan giriş merdiveni (M2)

| GÜNEYBATI<br>CEPHE | | | | |
|---|---|---|---|---|
| <b>DV1</b><br>BODRUM KAT<br>uzunluk: 705 cm<br><br>malzeme:<br>kabayonu<br>taş+sıva | M2<br><br>DV1 | 26 (b) x 20 (r) x<br>14 adet<br><br>705 x 280 cm | Yonu taşı merdiven<br>basamakları kısmen çökmüş<br>ve bozuk durumda<br><br>Moloz taş duvar özgünlüğü<br>korunmuş ancak yer yer<br>sıva dökülmeleri mevcuttur. | M2 özgün<br><br>Duvar özgün |

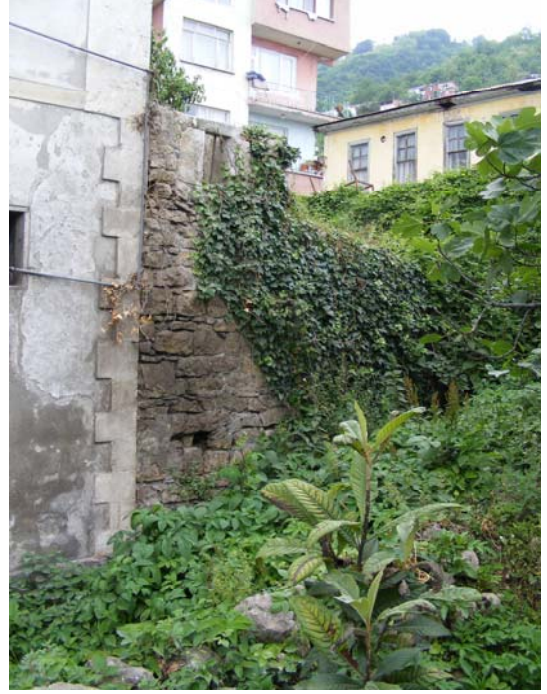
Resim 3.19. Sağ yan cephedeki toprak, çöp, moloz yığıntısı

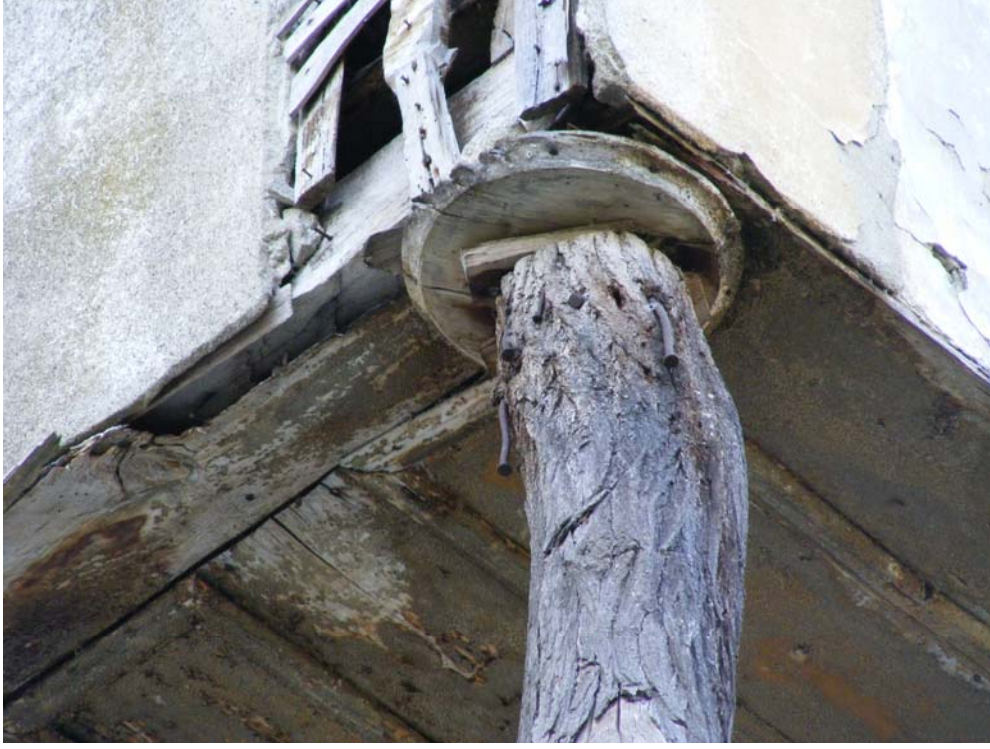
Resim 3.21. Ahşap dikmelerden sol taraftakinin yerine konulan ağaç gövdesi

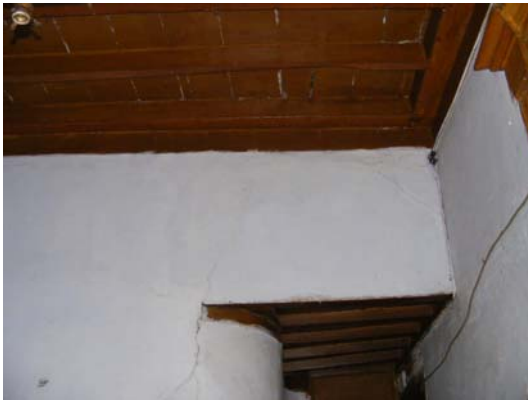
Resim 3.47. 102 sofa'nın tavanı ve tavanı ve sonradan eklenmiş duvarı

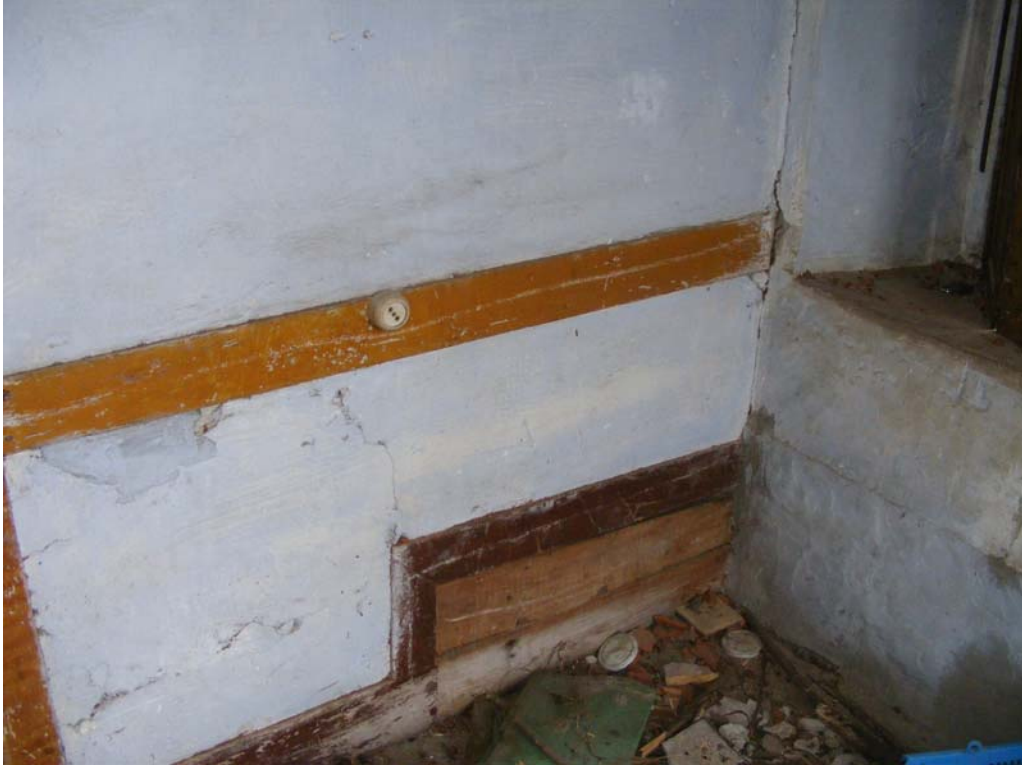
Resim 3.59. Z06-odada bulunan sedir izi

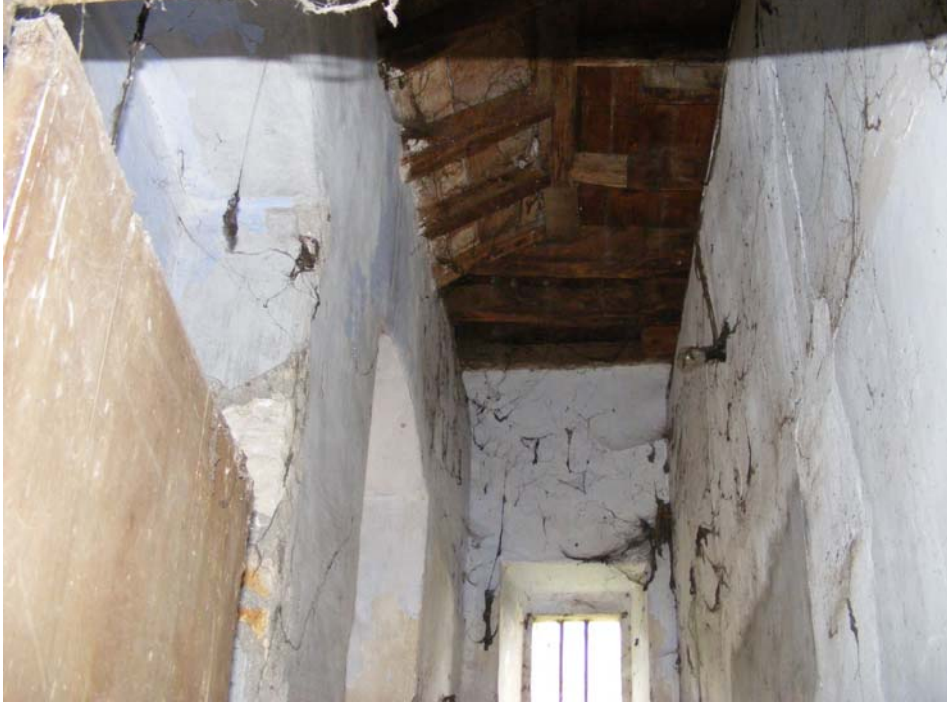
Resim 3.66. Z08 numaralı mekanın çatı konstrüksiyonuna ait izler

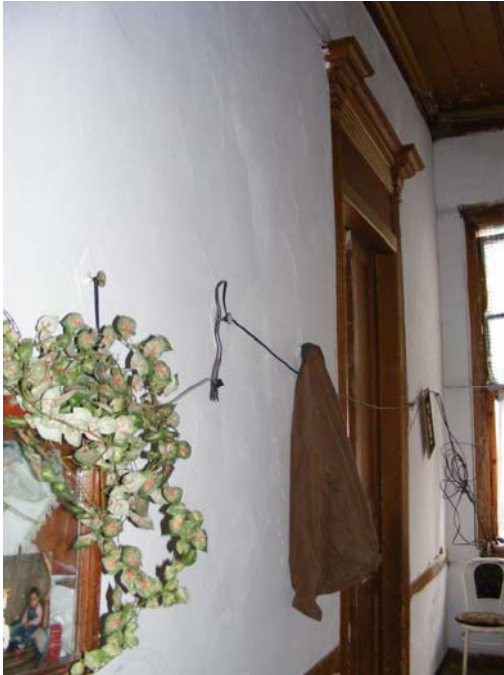
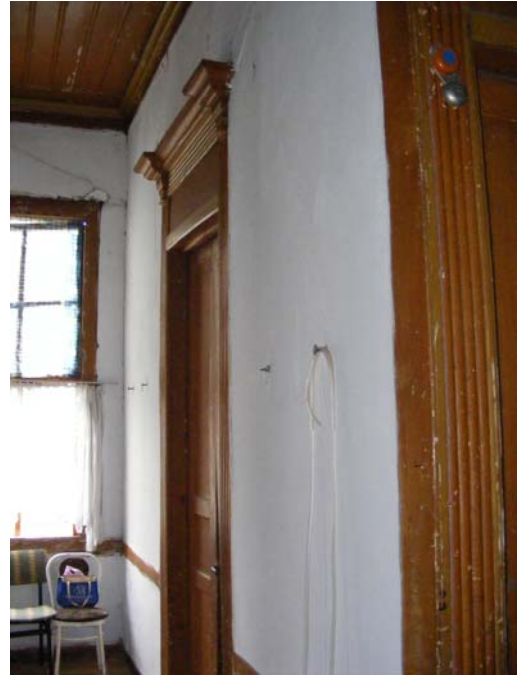
| DV3<br><br>kalınlık: 15 cm<br>uzunluk: 427 cm<br>malzeme: ahşap<br>bagdadi+sıva | K13 | 105 x 257 cm | K13 sağlam<br><br>Sıvada çatlak ve<br>dökülmeler var. | Duvar özgün<br><br>K13 özgün |

Resim 3.72.-3.73. 101-Sofa , P8 penceresi ve K13 kapıları

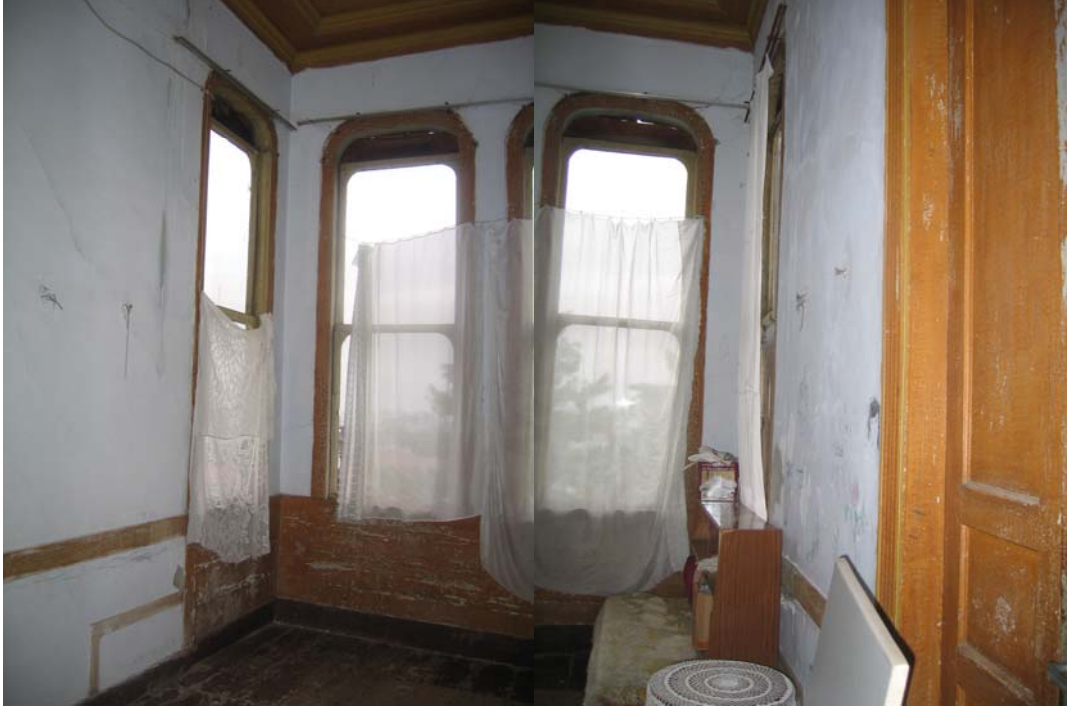
| 1. KAT | | | | |
|---|---|---|---|---|
| <b>DV1</b><br><br>kalınlık: 15 cm<br>uzunluk: 589 cm<br>malzeme: ahşap<br>bagdadi+sıva | K14<br><br>P10 | 115 x 252 cm<br><br>93 x 245 cm | Sıvada çatlaklar ve dökülmeler var.<br><br>Pencere doğramalarında nemden kaynaklanan çürümeler var. | Duvar özgün<br><br>K14 özgün<br><br>P10 değişmiş |

Resim 3.77. 102-Sofa pencereleri (P10), (K14) kapısı ve sedir izi
