**FİLYOS HAVZASI AKARSU KÖPRÜLERİ RİSK ANALİZİNDE HİDROLİK
ETKENLERİN DEĞERLENDİRİLMESİ**

YÜKSEK LİSANS TEZİ

MUHARREM ATALAR

MAYIS 2020

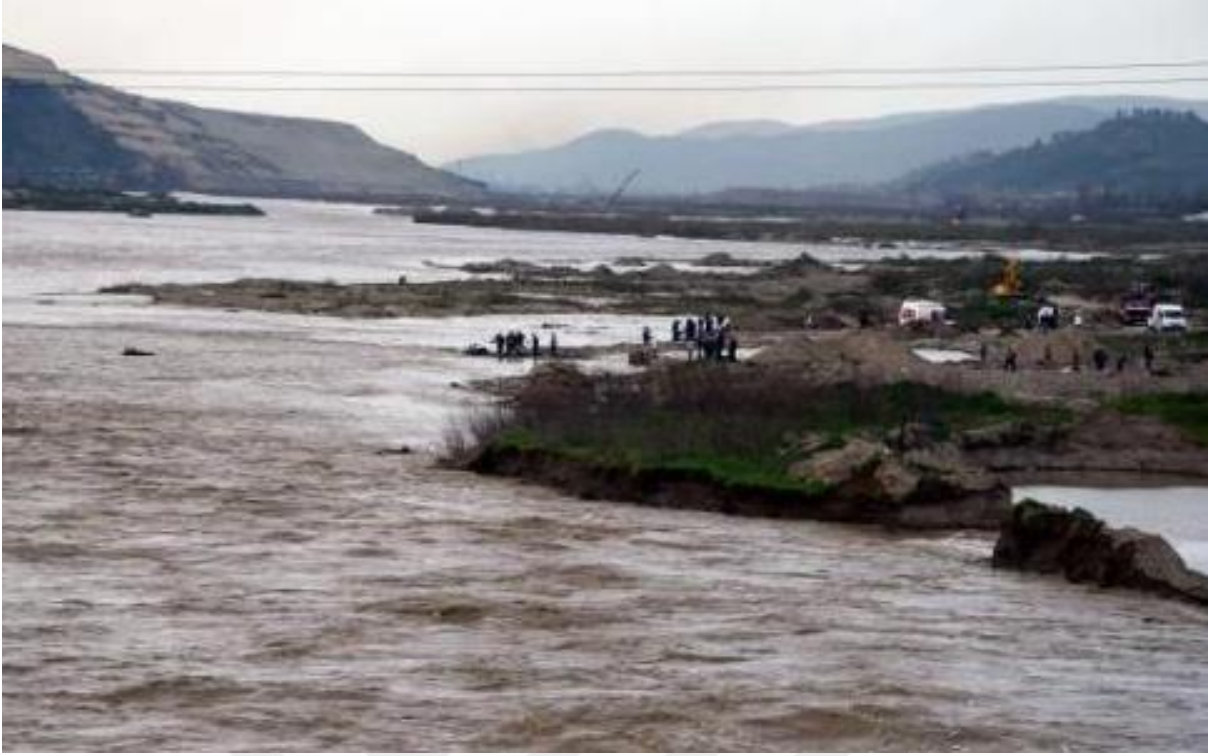
Şekil 2.5 Köprü göçmesi ile kayıpların yaşandığı bölge ver arama çalışmaları.

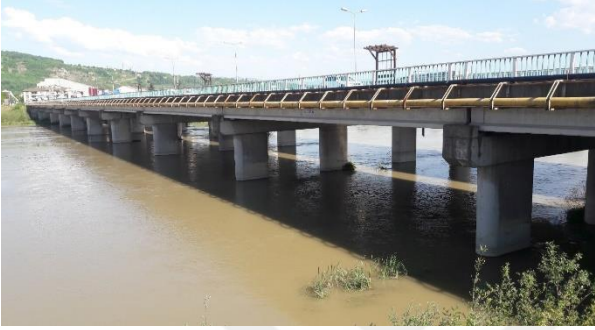
c) Çaycuma köprüsü ayaklarının memba yönünden görüntüsü.

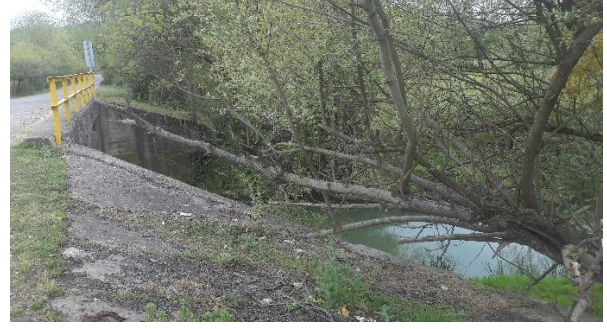
b) Dere yatağında doğal olarak oluşan, bitki ve ağaçlara ait görüntüsü.

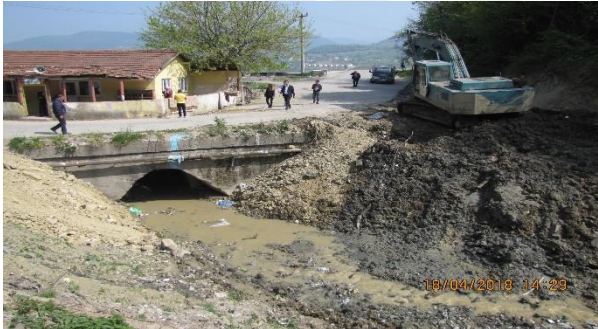
e) Taşkın sonrası makineli tanzim çalışması ile açılan dere yatağına ait görüntü.

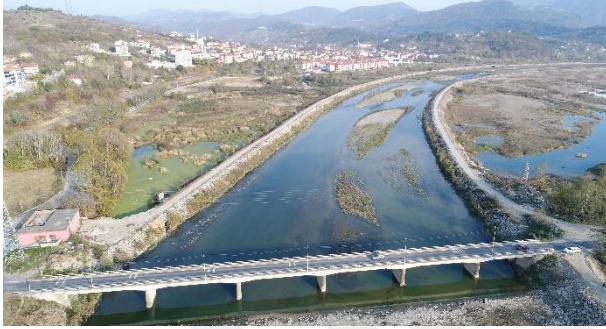
c) Köprü membasında her iki yamaçta şevlerin tahkimatlı korumasına ait drone görüntüsü.

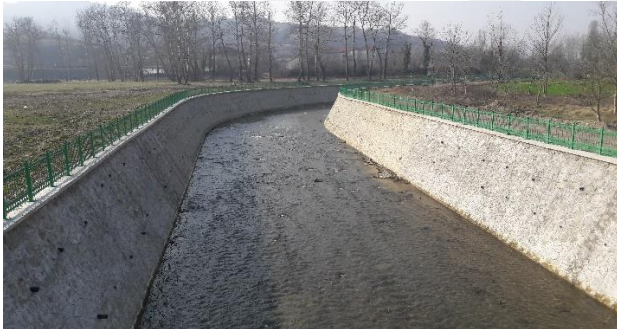
e) Köprü memba yönünde yatak tanzimi sonrası suyun düzgün akışına ait görüntü.

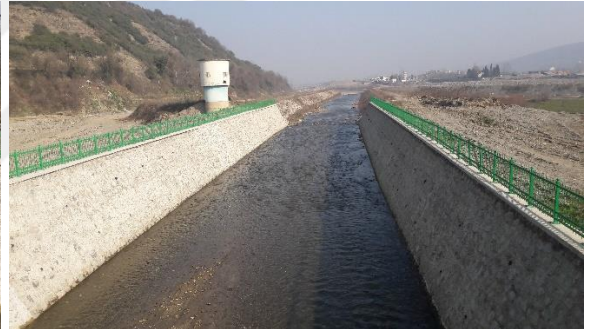
f) Köprü mansap yönünde yatak tanzimi sonrası suyun düzgün akışına ait görüntü.

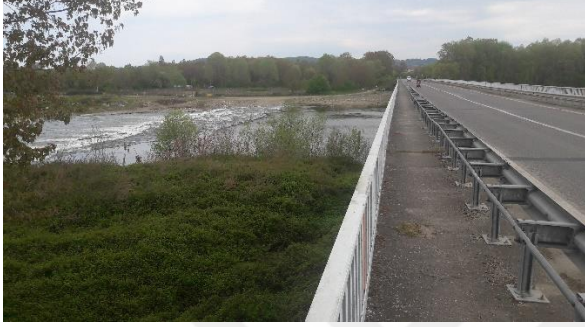
c) Mansap kısmında şev korumasına yönelik mühendislik yapısı inşa edilmemiştir.

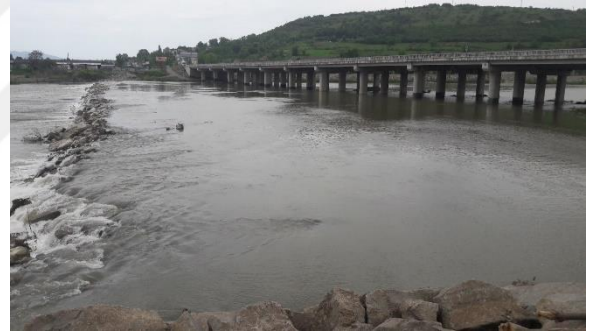
f) Köprü mansabında inşa edilmiş bit yapısının yerden görüntüsü.
