**GEBZE MENZİLHANE HAMAMI RESTORASYON PROJESİ**

**YÜKSEK LİSANS TEZİ**

**İlayda İkbal ŞAN YAMEN**

**Tez Danışmanı: Dr. Öğr. Üyesi S. Yıldız SALMAN**

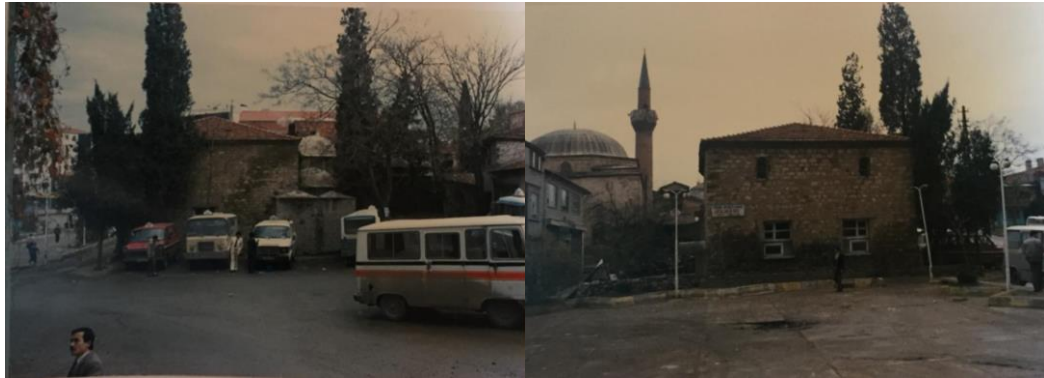
Yapının eski dönem fotoğrafları incelendiğinde, 1960 öncesi bitişiğinde yer alan 2 no’lu parselle ayrılması için bir bahçe duvarı örülmüş ve sonrasında yıkılmış olduğu görülmektedir (Şekil 3.11). Yapının özgün tasarımında yol kotunun ve zemin oturumu ilişkisinin günümüzdeki gibi olmadığı, zaman içinde imarlaşma faaliyetleri doğrultusunda mevcut halini aldığı düşünülmektedir. 1990 senesine ait kurul dosyasında yer alan arşiv fotoğraflarında hamamın doğu cephesinde tesviye işlemi yapılmış ve toprak kotu seviyesi düşürülmüştür (Şekil 3.12). Günümüzde asfaltlama çalışmasıyla kot yeniden yükselmiştir (Şekil 3.191).

**Şekil 3.12 :** Menzilhane Hamamı doğu ve güney cephesi (K.V.T.V.K.K., 1990).

Bütün bu değişimlerin sonucu olarak yapının soyunmalık mekânı ve ıslak hacimlerin beden duvarlarında bir dizi hasar bozulma görülmektedir. Soyunmalık mekânında zemin kat pencerelerinin yarı seviyesine kadar su ve nemin yarattığı kimyasal bozulma gözlenebilmektedir. Toprak seviyesinin seneler boyunca değişmesi beden duvarının

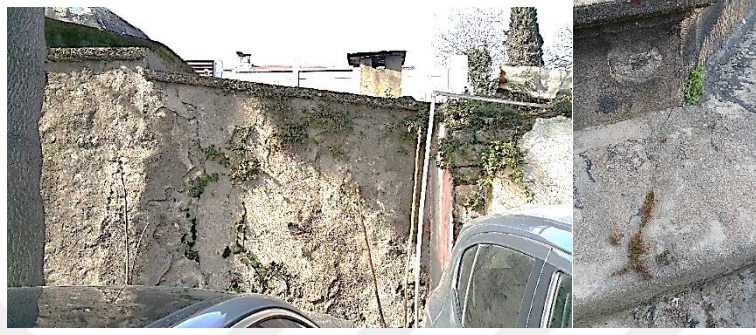
Yapının ıslak hacimlerine denk gelen beden duvarlarında, kubbe kasnaklarının birleşim noktalarında ve yapı ile yol birleşimlerinde kâgir malzemenin yüzeyine yerleşmiş küçük bitkiler yer almaktadır. Doğu duvarında yer alan bitkilerin etkisiyle

duvarda mekanik bozulmalar meydana gelmiştir (Şekil 3.17). Batı cephesinde ıslak hacimlerin hizasında kalan dış duvar biyolojik bozulmaların yoğun olduğu bölgedir. Cephenin büyük bir bölümünde yüzey kayıpları, derz boşalmaları, yeşil ve kahverengi mantar oluşumları uygunsuz malzeme ile onarımlar, küçük bitki oluşumları görülmektedir (Şekil 3.18) (Şekil 3.19).

**Şekil 3.17 :** Bitkilerin neden olduğu mekanik bozulma.

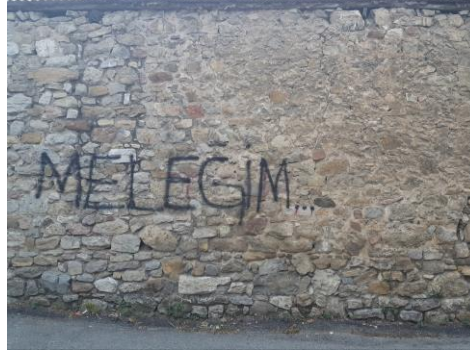
Müştemilata ait batı duvarında ve hamamın doğu duvarında, bilinçsiz bireyler tarafında yazılmış grafiti yazılar mevcuttur (Şekil 3.20).

**Şekil 3.20 :** Batı cephesindeki grafiti yazı.

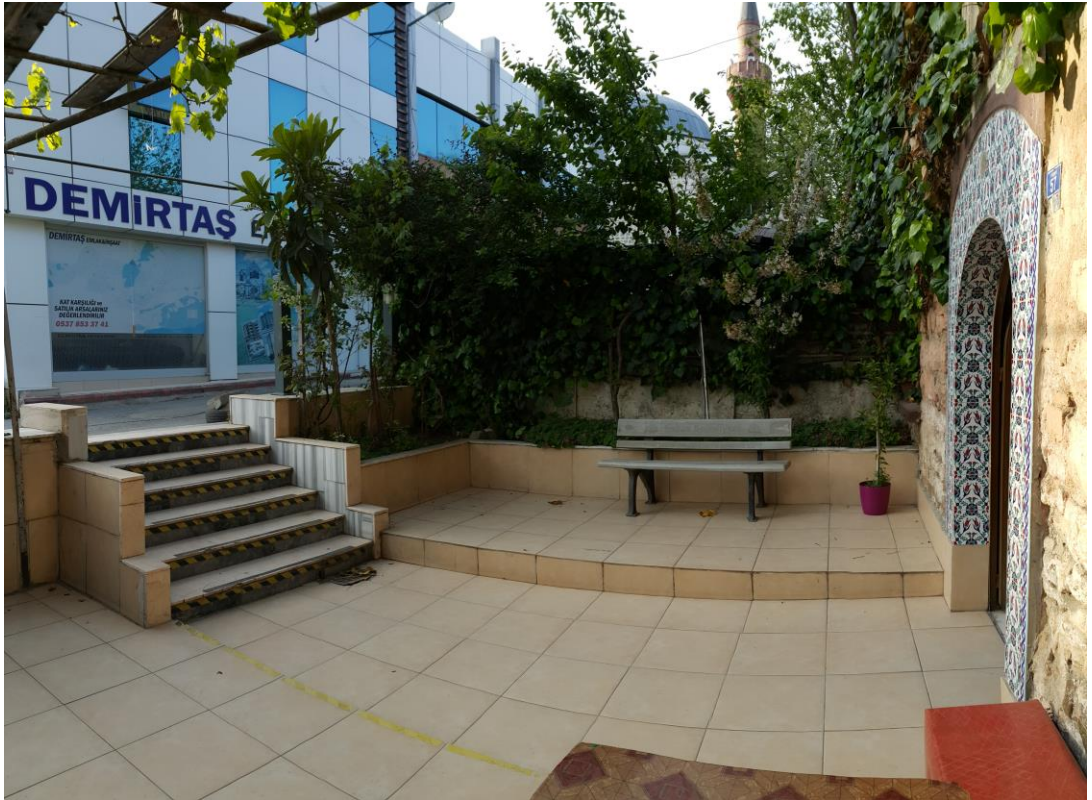
Şekil A.30 : Giriş kapısının bulunduğu batı cephesi, bahçe ve kot ilişkisi.

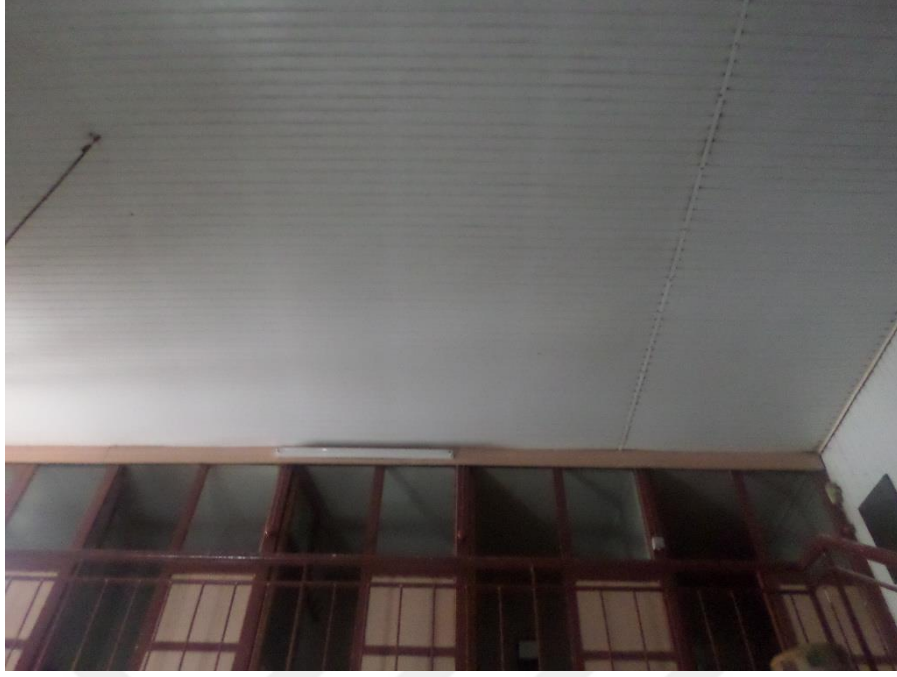
Şekil A.41 : Soyunmalık bölümü ek tavan.

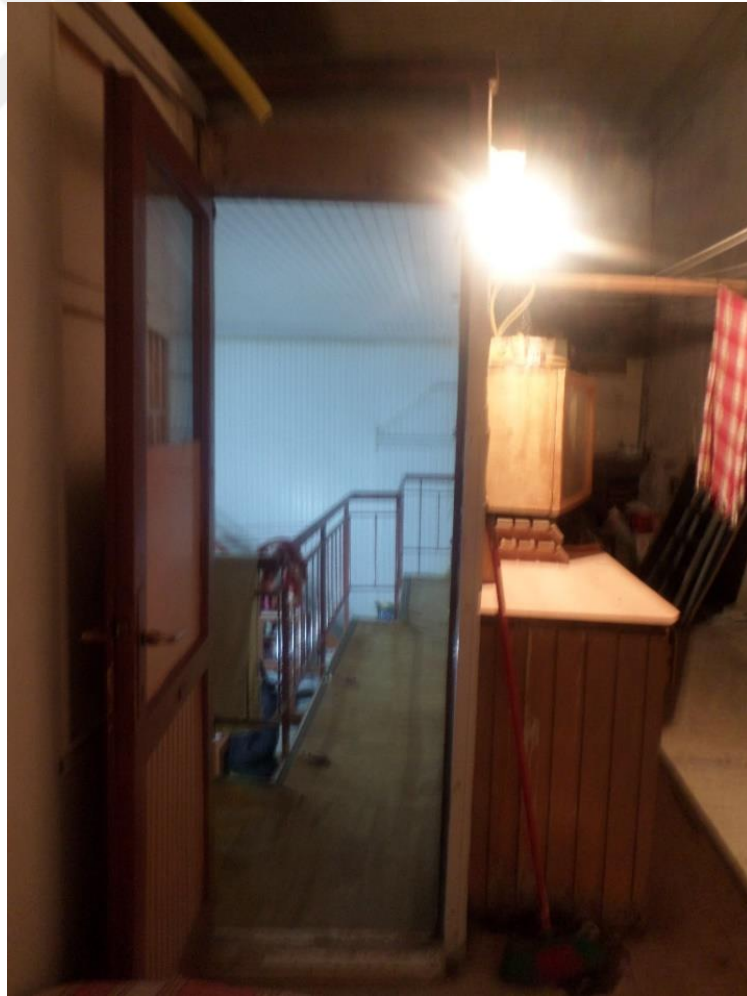
Şekil A.42 : Soyunmalık bölümü ek tavan – özgün tavan ilişkisi.

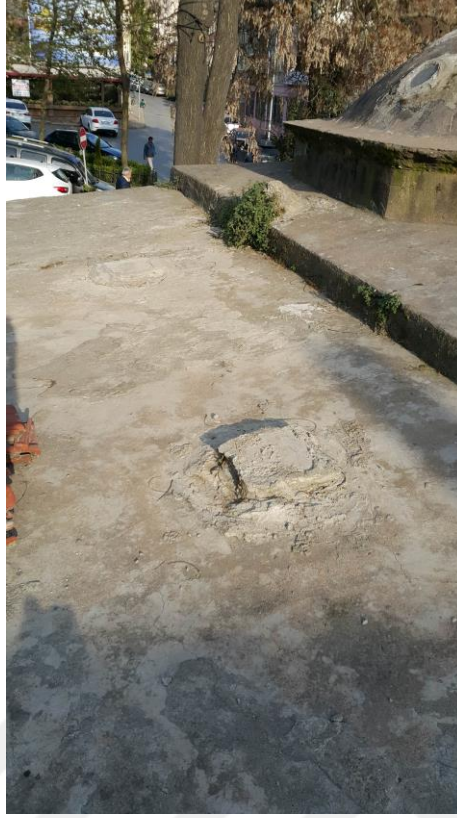
**Şekil A.135 : Su deposunda kapatılan ışıklıklar.**

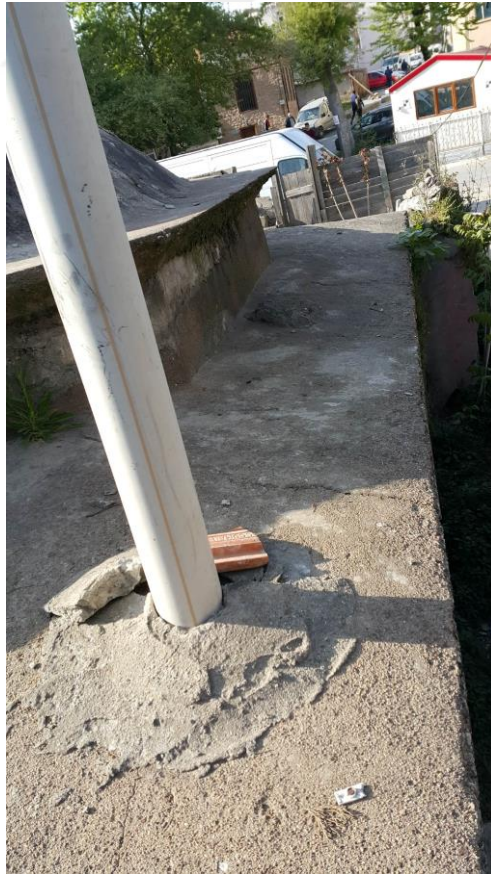
**Şekil A.183 :** Hamama ait çatı tüteklikleri.
