**GELENEKSEL AHŞAP KARKAS YAPILARIN  
DEPREM DAVRANIŞLARI**

**DOKTORA TEZİ**

**Y. Mim. Dilek ( Sarı ) AKSOY**

**ARALIK 2003**

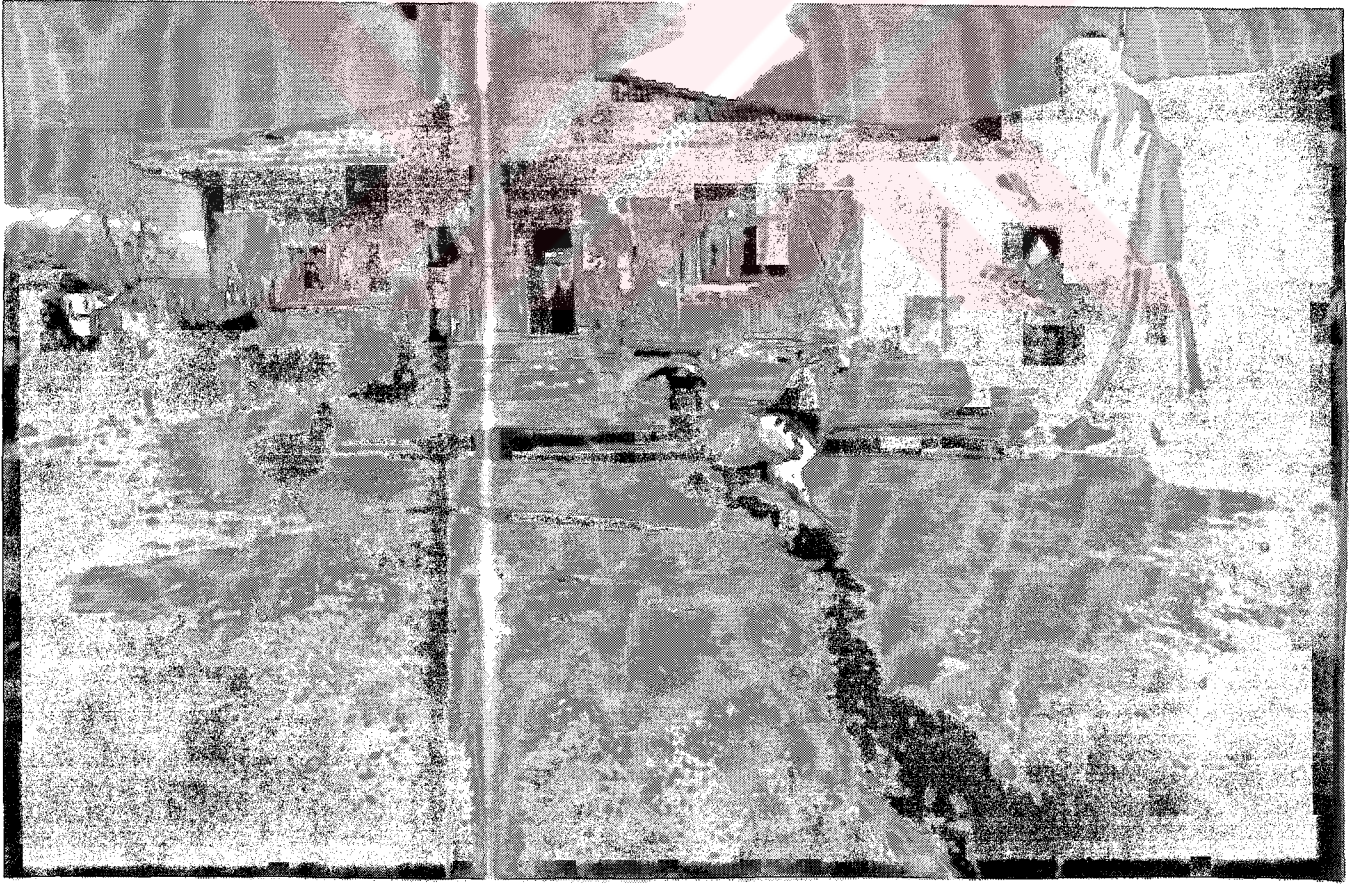
Şekil D.4 Depremden etkilenmeyen ahşap iskeletli yapı ( National Geographic, July 2000 )

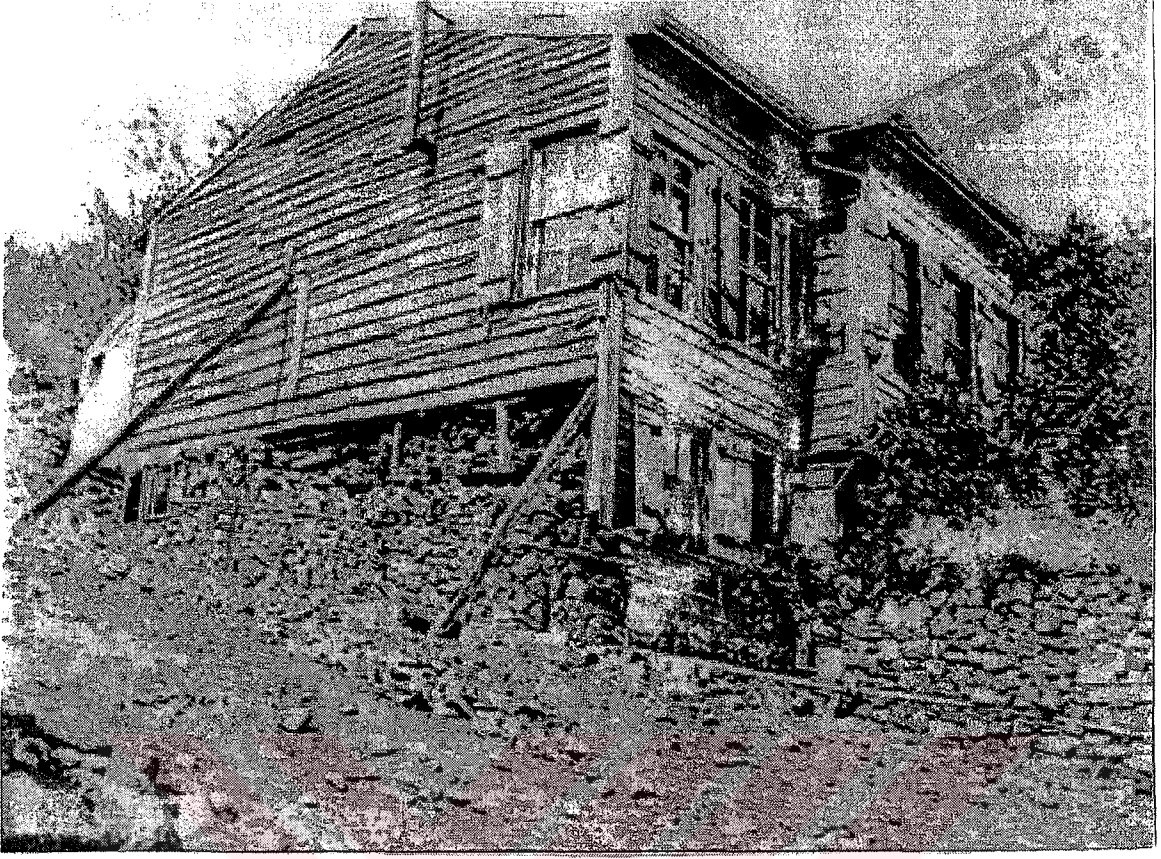
Şekil D.9 1894 Depremi, Kınalıada'da zemin katın taş dolgusunda yıkılma  
( İstanbul'da vuku bulan Büyük Hareket'i Arz'a Ait Albümler, Atatürk  
Kitaplığı, Nr. 184. 2/37 )

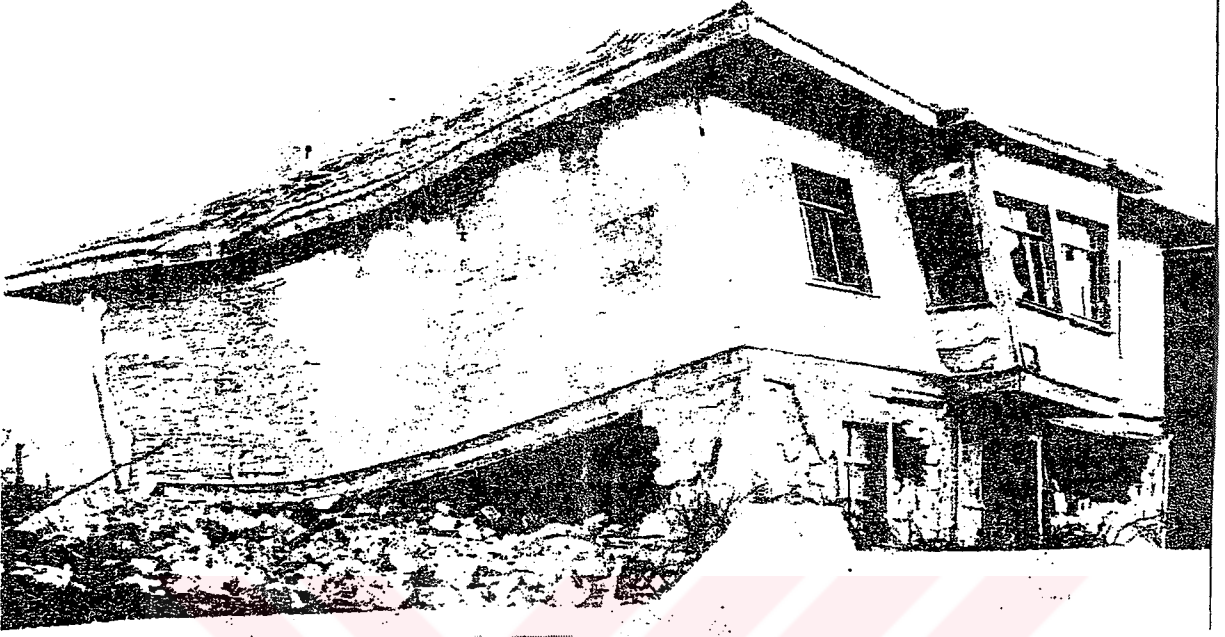
Şekil D.11 1970 Gediz depremi, İğdiş Köyü, zemin katı kargir üst katı bağdadi  
Yapı ( Gediz depremi sempozyumu, 1970 )

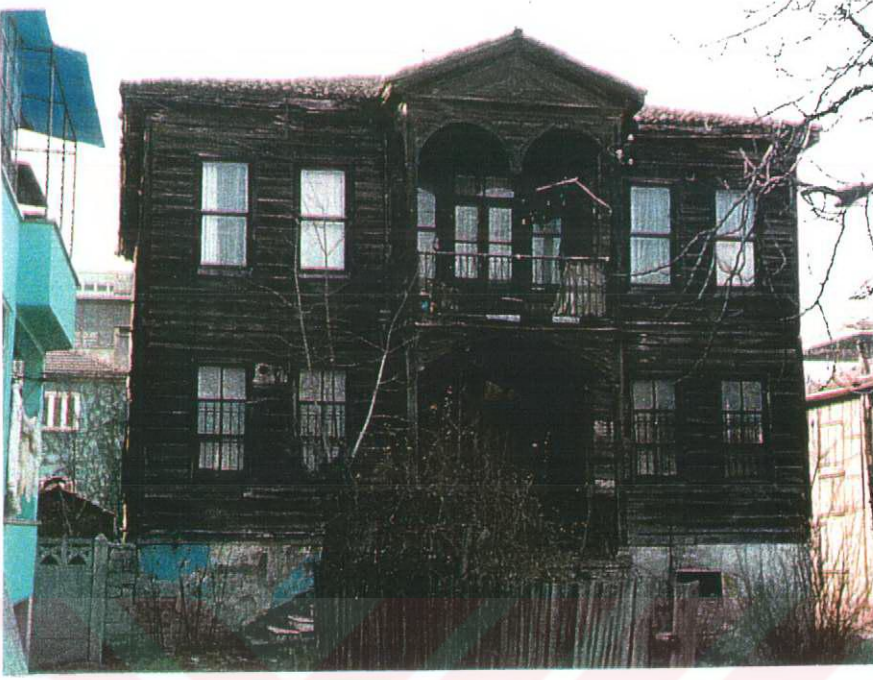
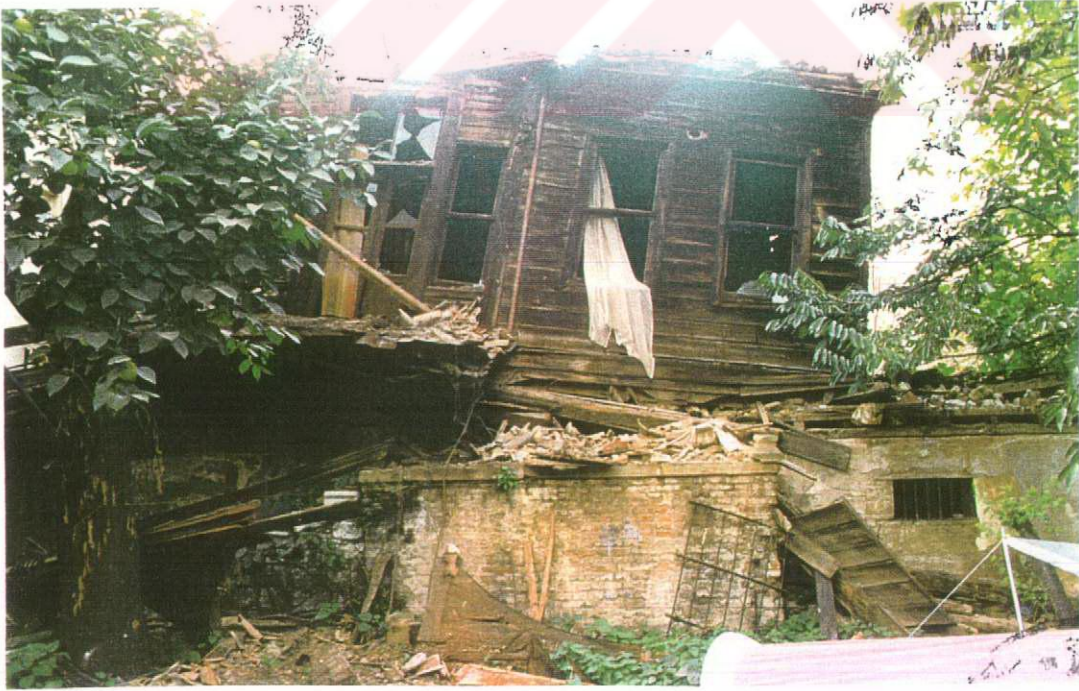
Şekil D.15 Adapazarı 1999, Uzun Sokak No 25, depremde zemin ve birinci katı yıkılmış olan yapı ( KTBKTVK Bursa Bölge Kurulu arşivi )

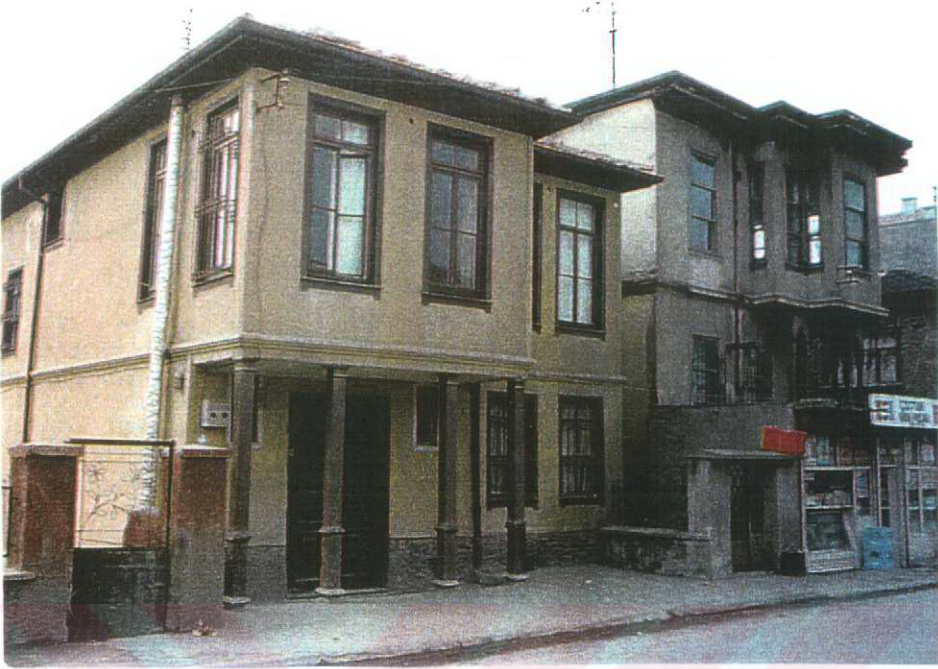
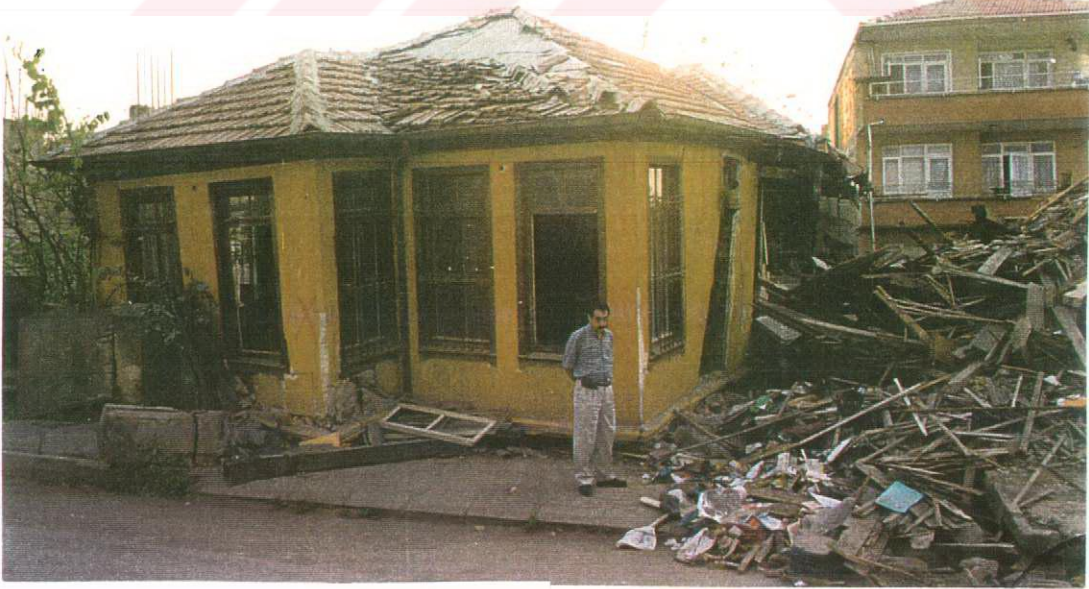
Şekil D.16 Adapazarı 1999, Çeşme Meydanı Sokak No 93, depremde zemin katı yıkılmış, birinci katı bütünlüğünü çok fazla bozmadan yan tarafa oturmuş olan yapı ( KTBKTVK Bursa Bölge Kurulu arşivi )

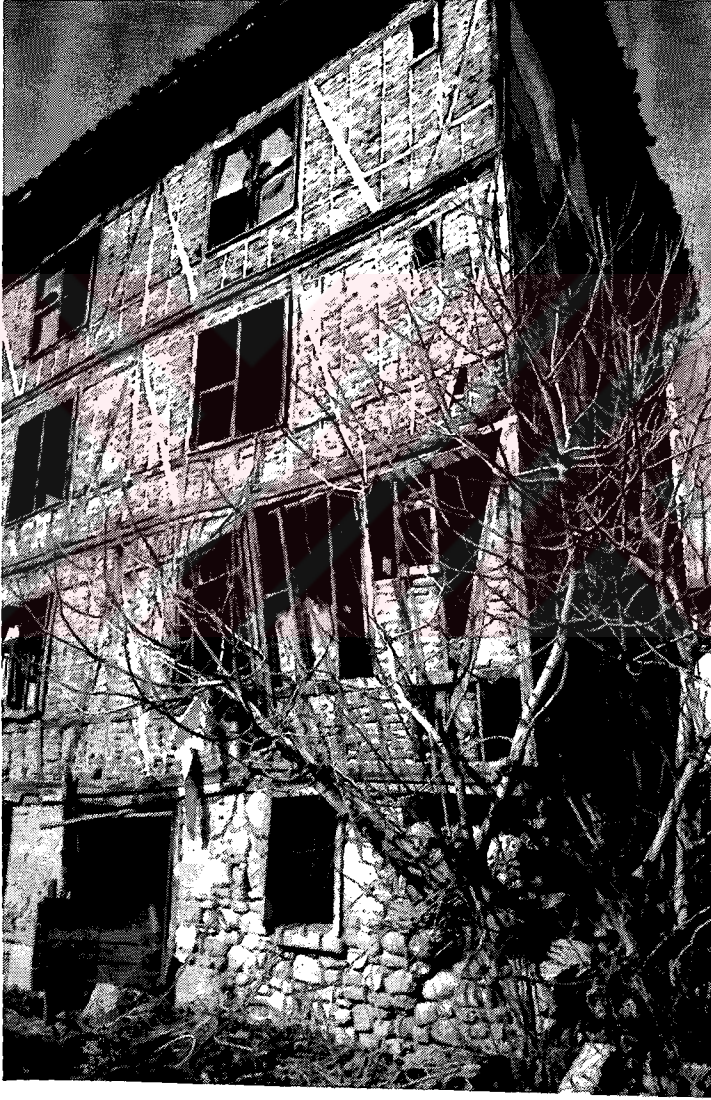
Şekil D.18 Düzce Konuralp 1999, kargir zemin kat duvarının yıkılması

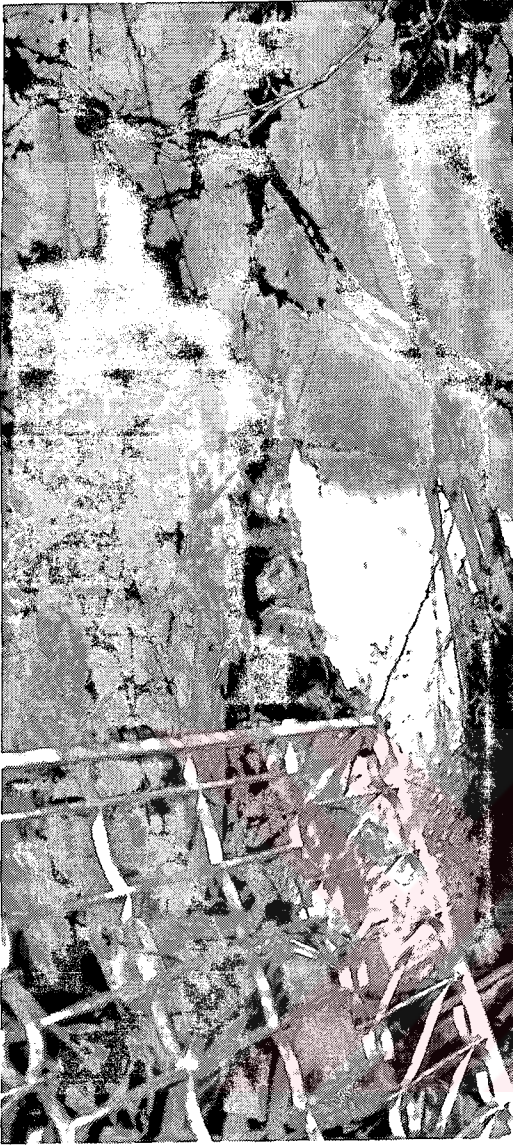
Şekil D.20 Yalova Denizcali Köyü 1999, muhtarın evi zemin katta meydana gelen hasarlar

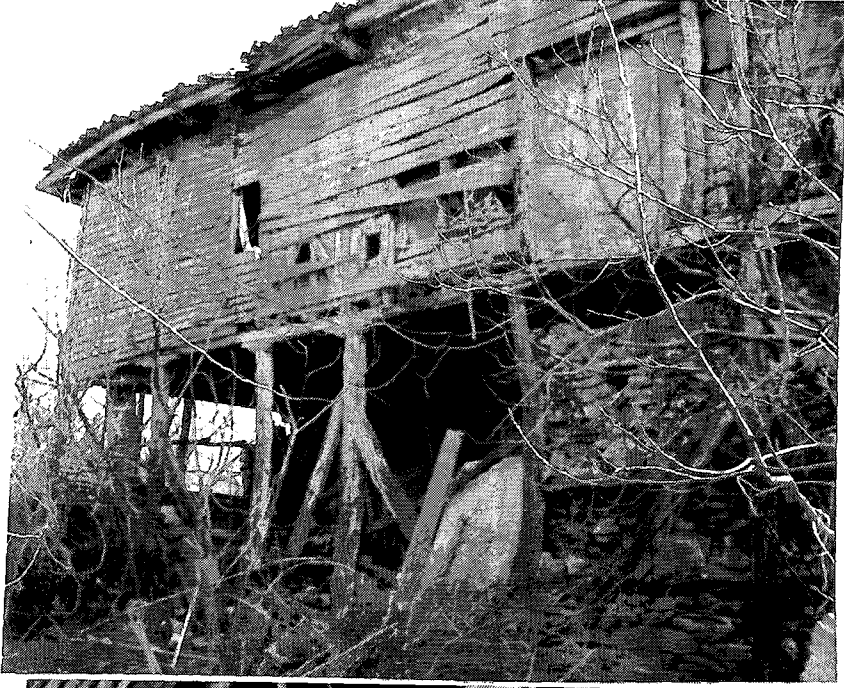
Şekil D.21 Yalova Denizcali Köyü 1999, muhtarın evi arka cephede yıkılan dolgu duvar

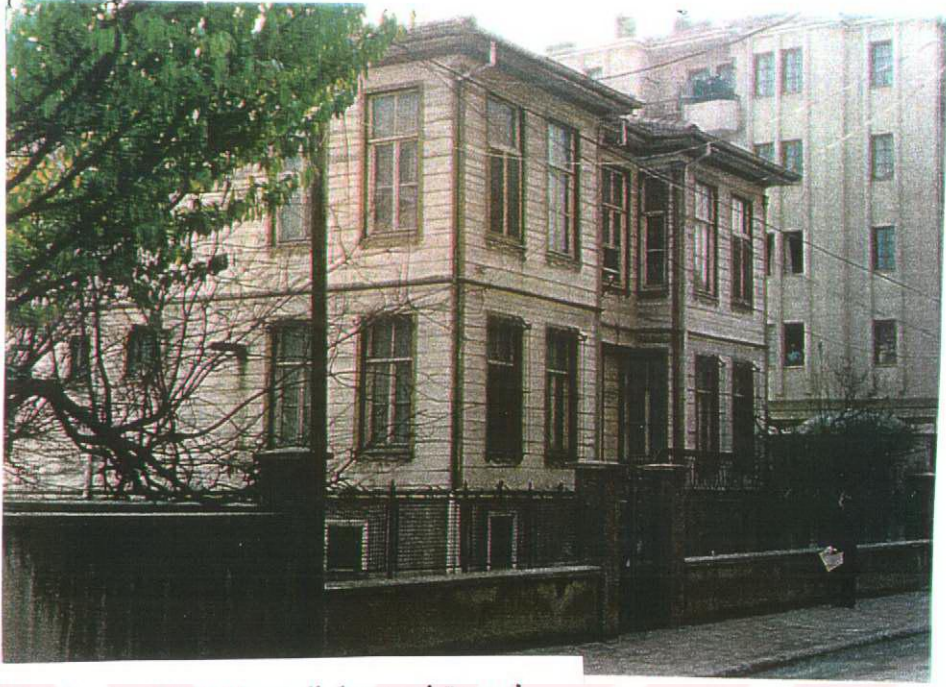
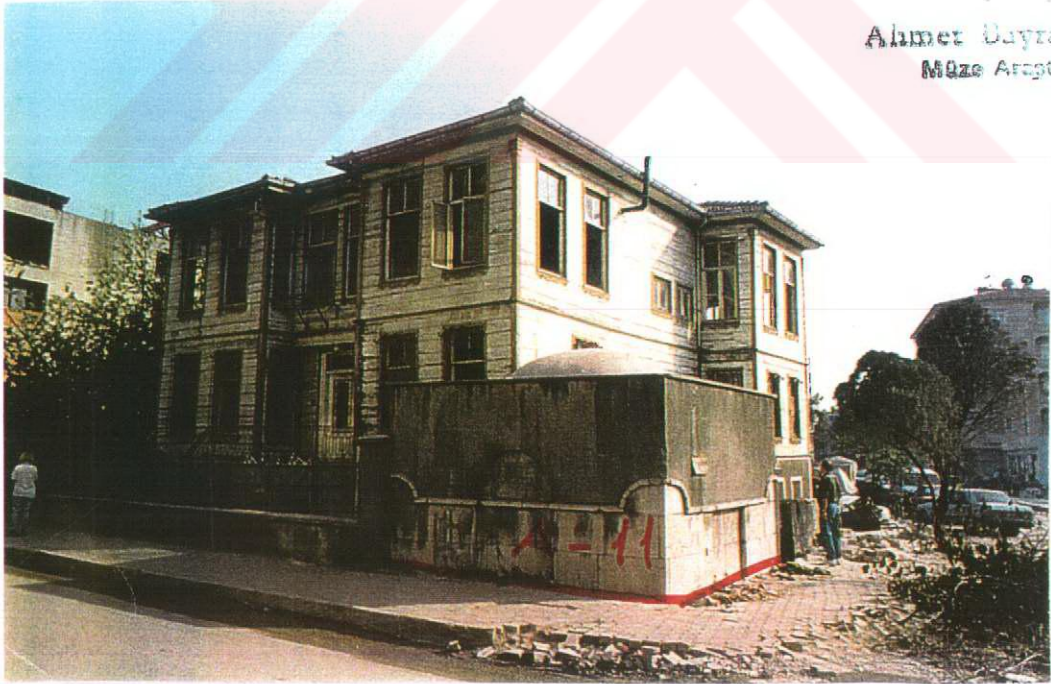
Şekil D.24 Adapazarı 1999, Bahçıvan Sokak No 21, depremde zemin kat duvarında kısmi yıkılmalar oluşan yapı ( KTBKTVK Bursa Bölge Kurulu arşivi )

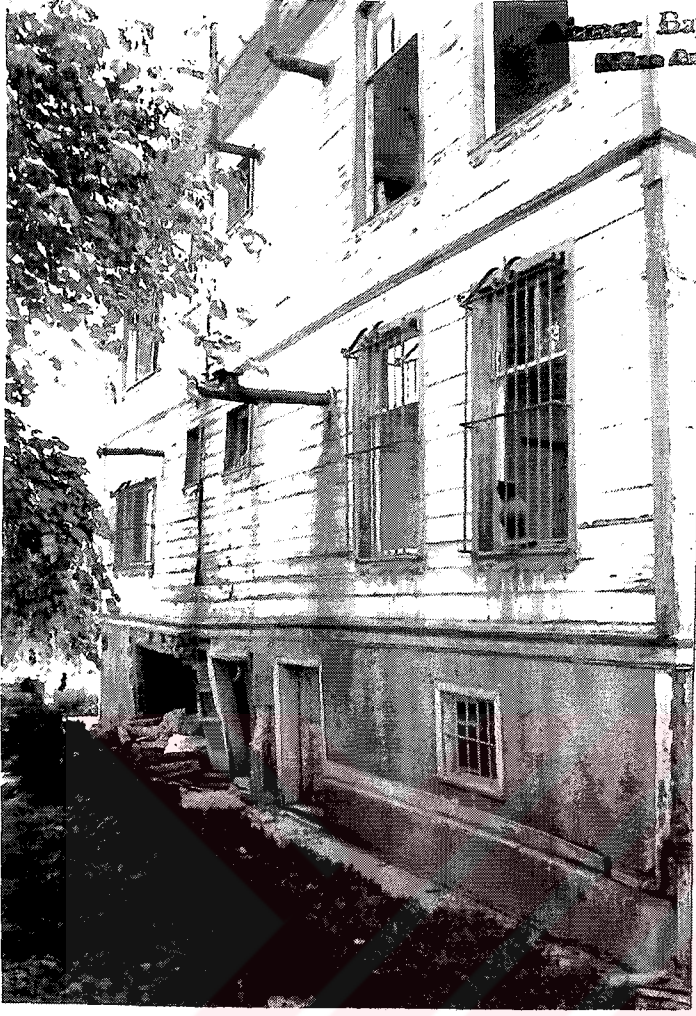
Şekil D.25 Adapazarı 1999, Bahçıvan Sokak No 21, zemin kat duvarında kısmi yıkılmalar oluşan yapı ( KTBKTVK Bursa Bölge Kurulu arşivi )

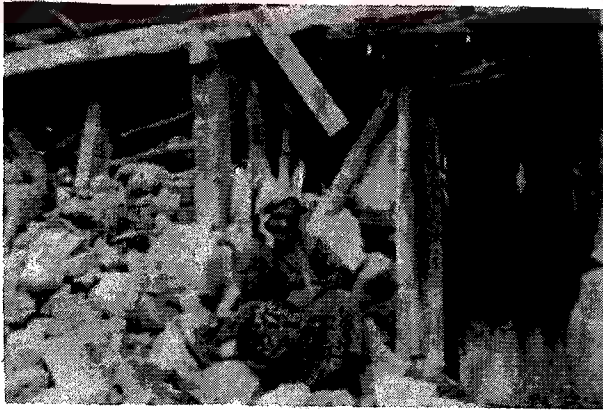
Şekil D.28 Çerkeş 2000, dolgusu dökülmüş ahşap iskeletli yapı ( Net-haber- Akşam Gazetesi, 6.6.2000 )

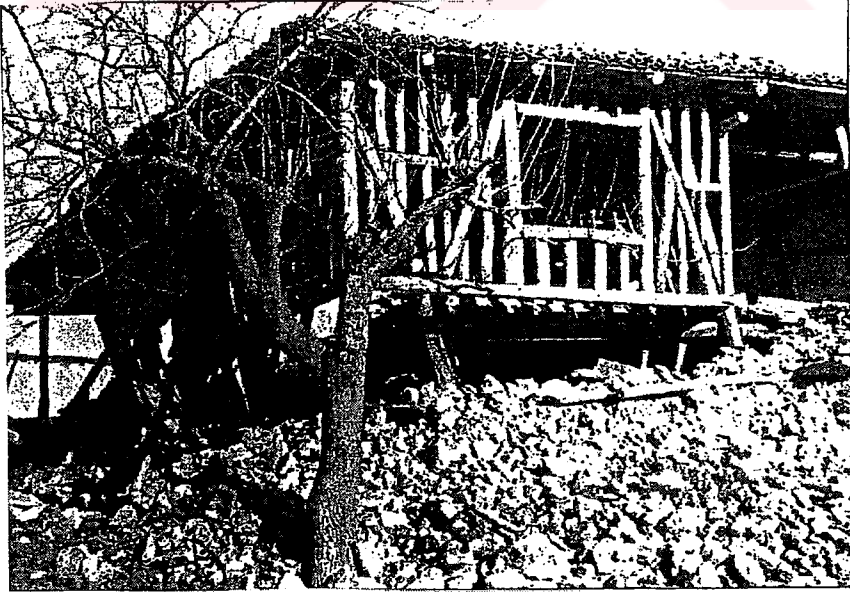
Şekil D.30 Gediz 1970, dolgusu dökülmüş, ahşap iskeleti ayakta kalmış bir yapı  
örneği ( Arıoğlu, 1970: 80 )

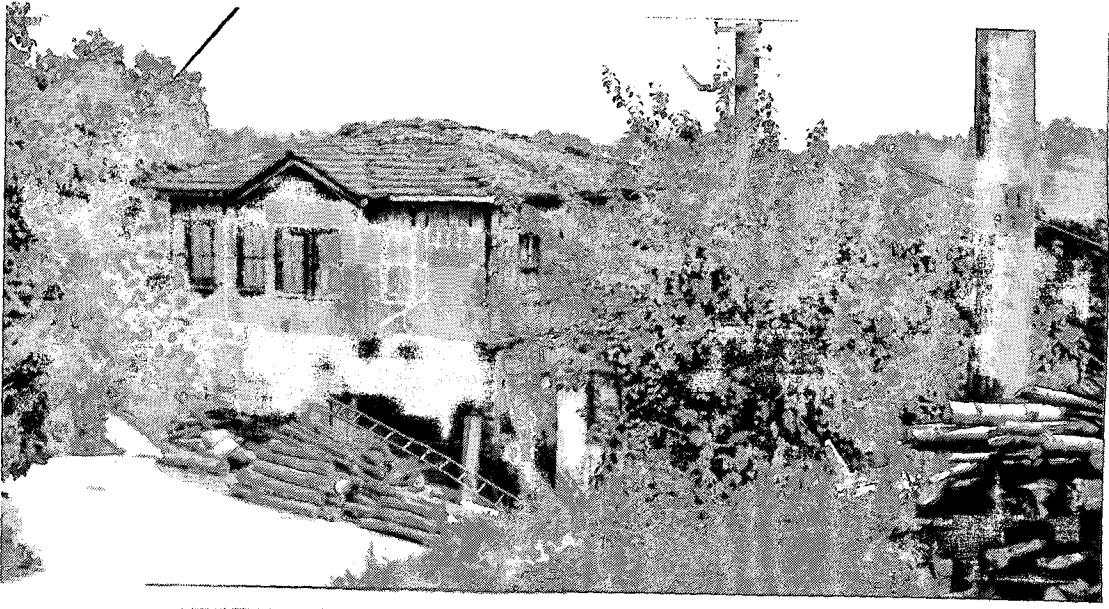
Şekil D.31 Gölcük, Saraylı 1999, zemin katta dolgusu dökülmüş ve köşe dikmeleri kırılmış bir yapı

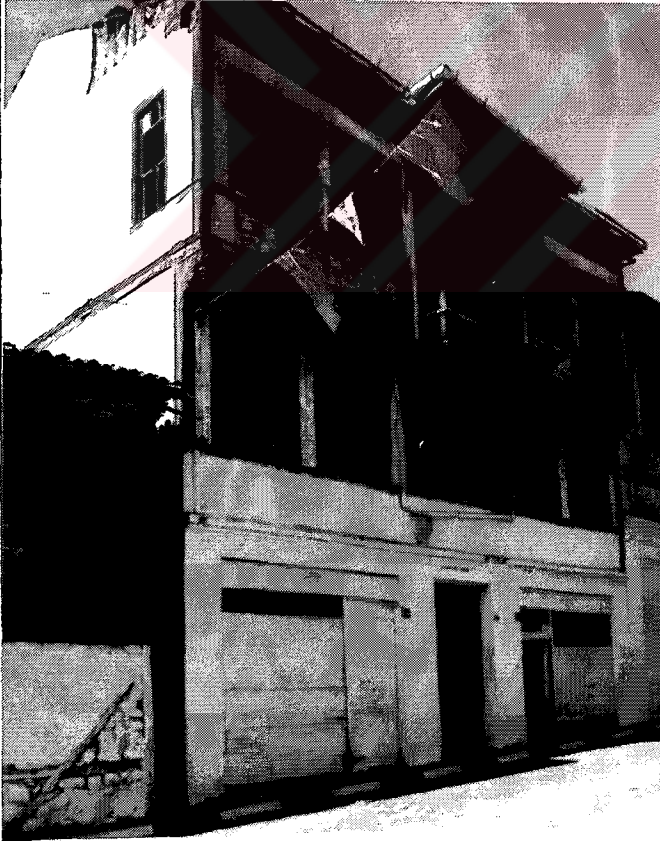
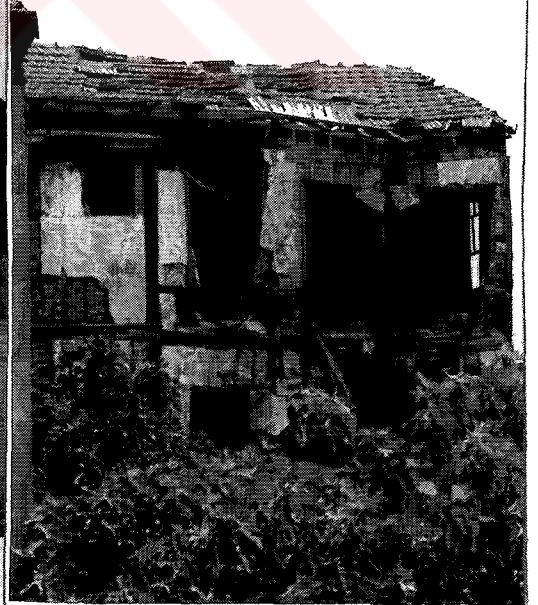
Şekil D.33 Gebze Tavşancıl, hımış yapıda ahşap karkas ve dolgu hasarı

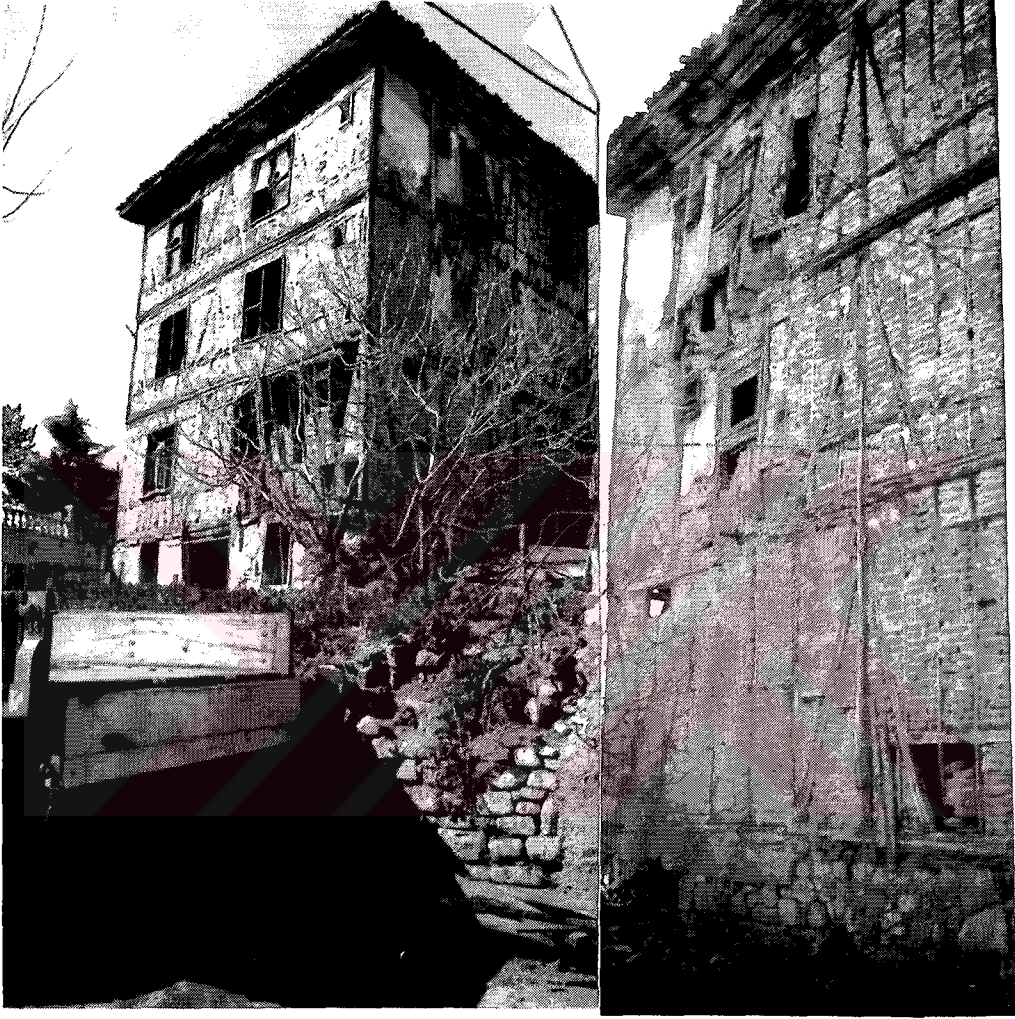
Şekil D.35 Düzce Konuralp 1999, birinci ve üçüncü katlarda ahşap iskelet  
Elemanlarda kırılma ve dolguda dökülme

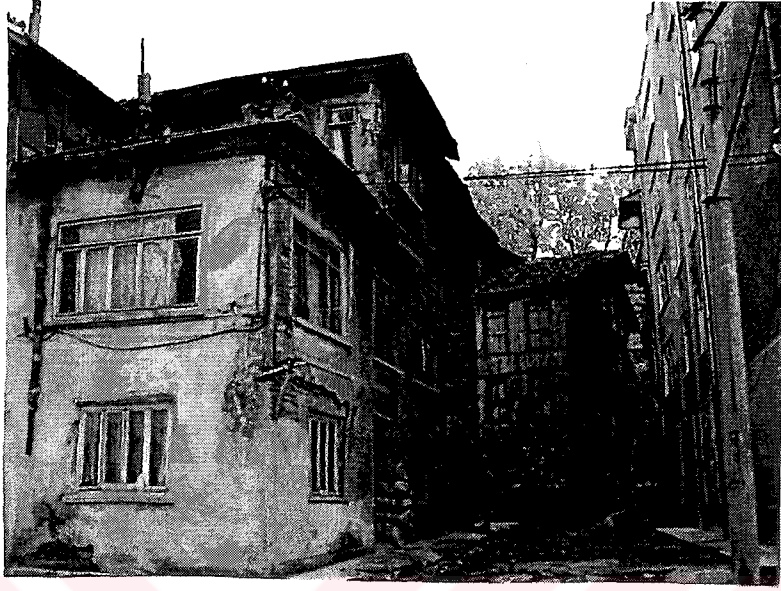
Şekil D.36 17 Ağustos 1999 Kocaeli depreminden etkilenen Gölcük Değirmendere’de tuğla dolgusu yıkılmış ve ahşap iskeleti hasarlı yakın tarihli bir yapı

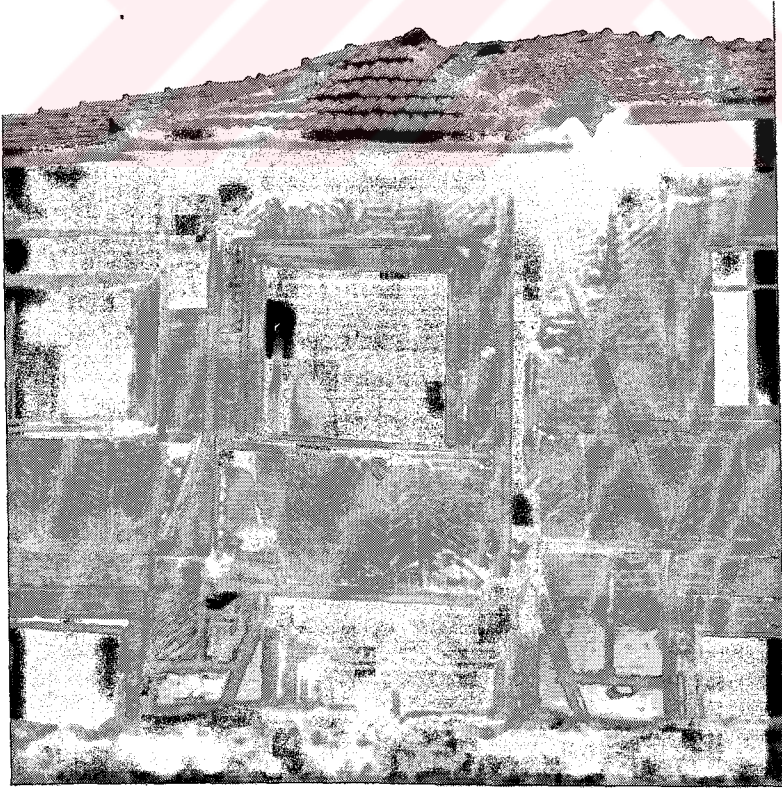
Şekil D.39 Tepetarla, 12 Kasım Düzce 1999 depreminde cumbası hasar almış ev

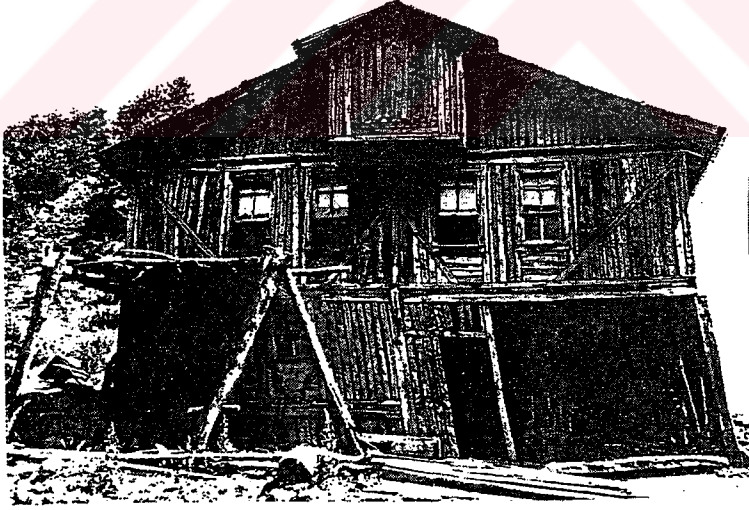
Şekil D.45 Hamitler, 22 Haziran 1967 depremi, yumuşak yapı hasarı ( Ambraseys, vd., 1969: 572 )

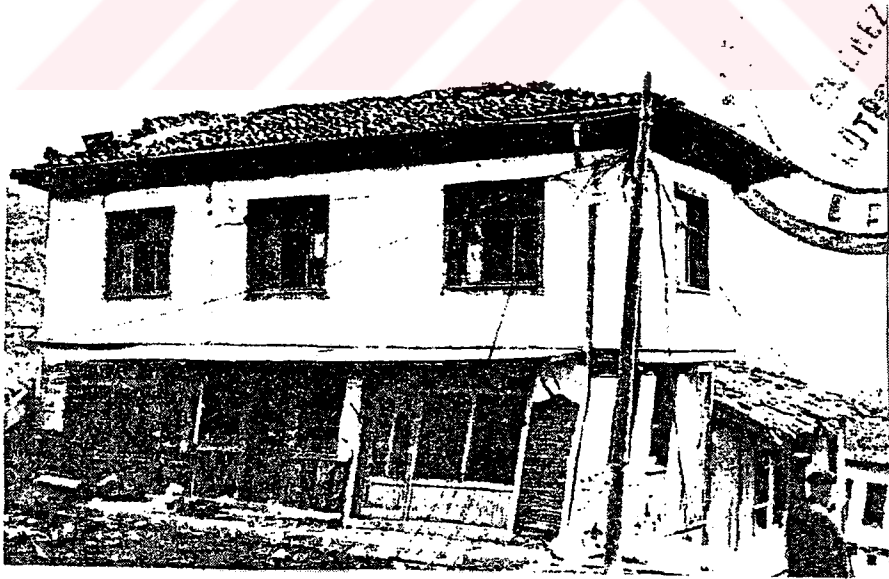
Şekil D.47 1970 Gediz depremi, çapraz takviyeledeki eksiklik nedeniyle yapıda hasar oluşması (Yarar vd., 1970 )

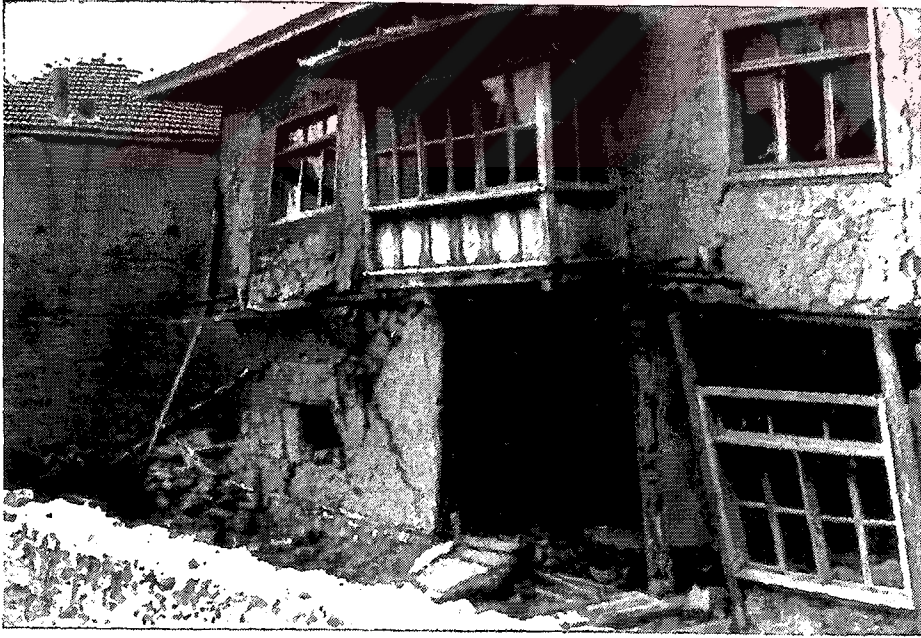
Şekil D.48 1971 Burdur depremi, Yarköy, ahşap karkas yapıda yanıl ötelenme  
( Tercan, 1971: 25 )

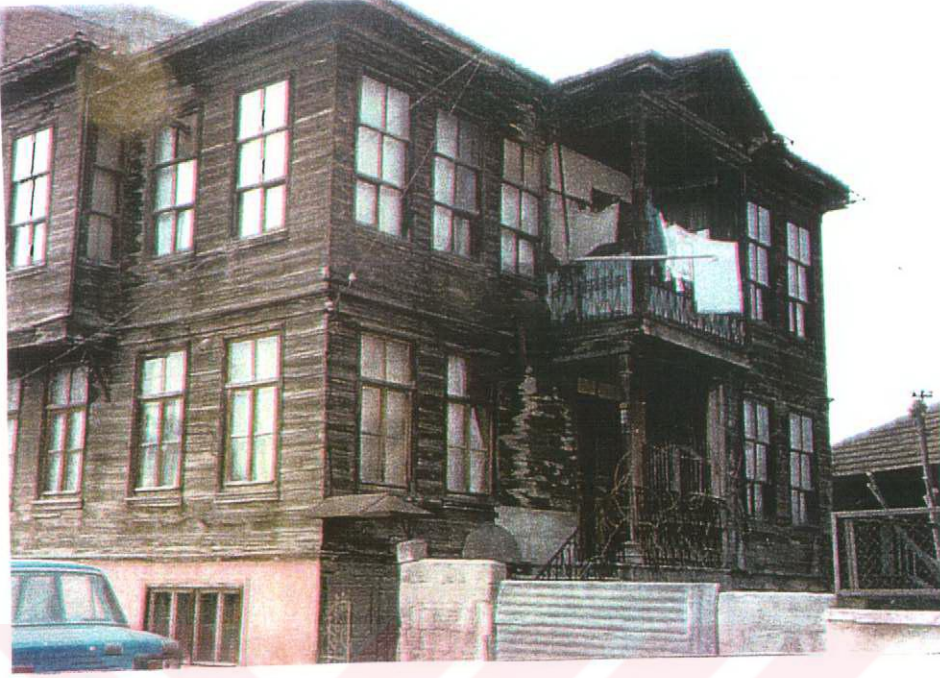
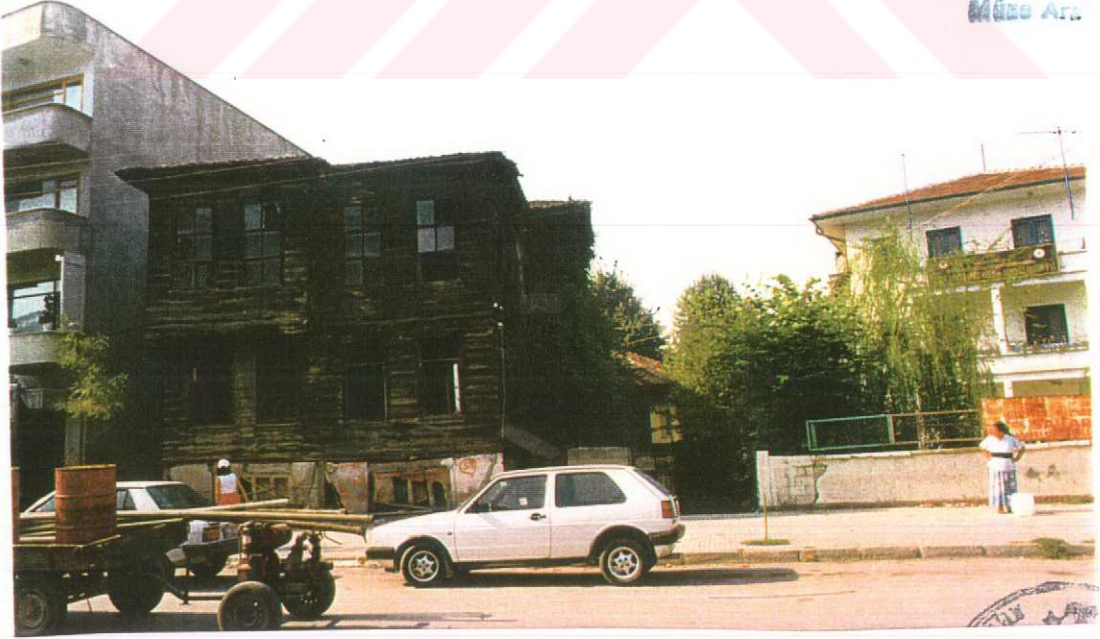
Şekil D.56 17 Ağustos 1999 Kocaeli depremi, Adapazarı, İnönü Caddesi No.27 ahşap karkas yapıda yanıl ötelenme ( KTBKTVK Bursa Bölge Kurulu arşivi )

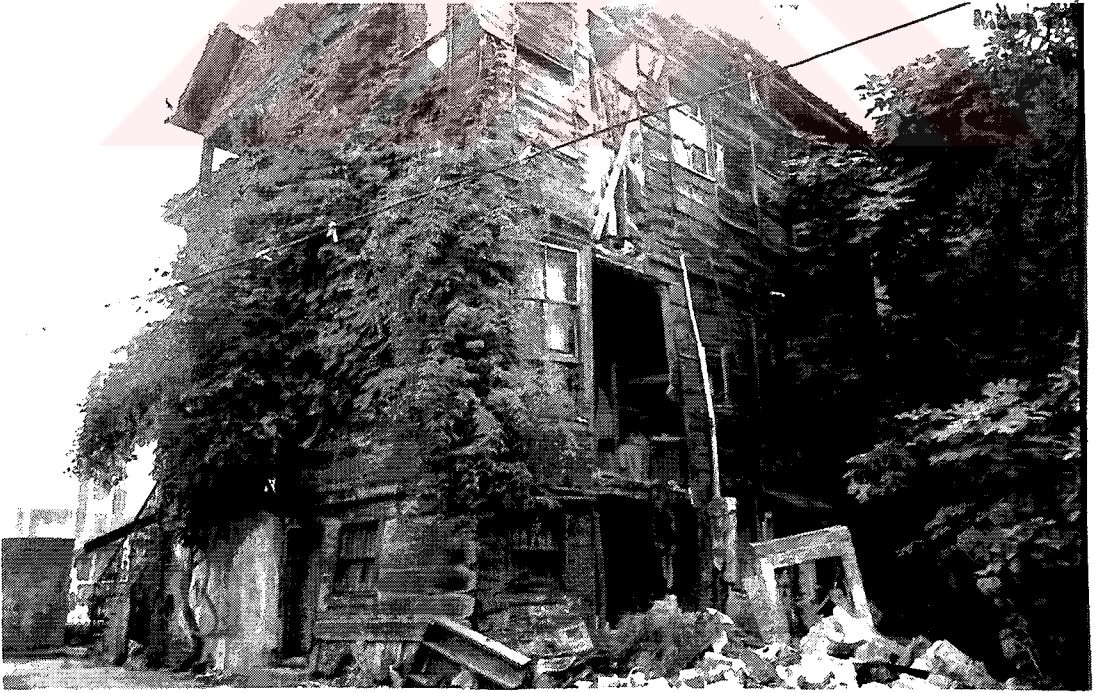
**Şekil D.57 17 Ağustos 1999 Kocaeli depremi, Adapazarı, İnönü Caddesi No.27  
Arka cephe ( KTBKTVK Bursa Bölge Kurulu arşivi )**

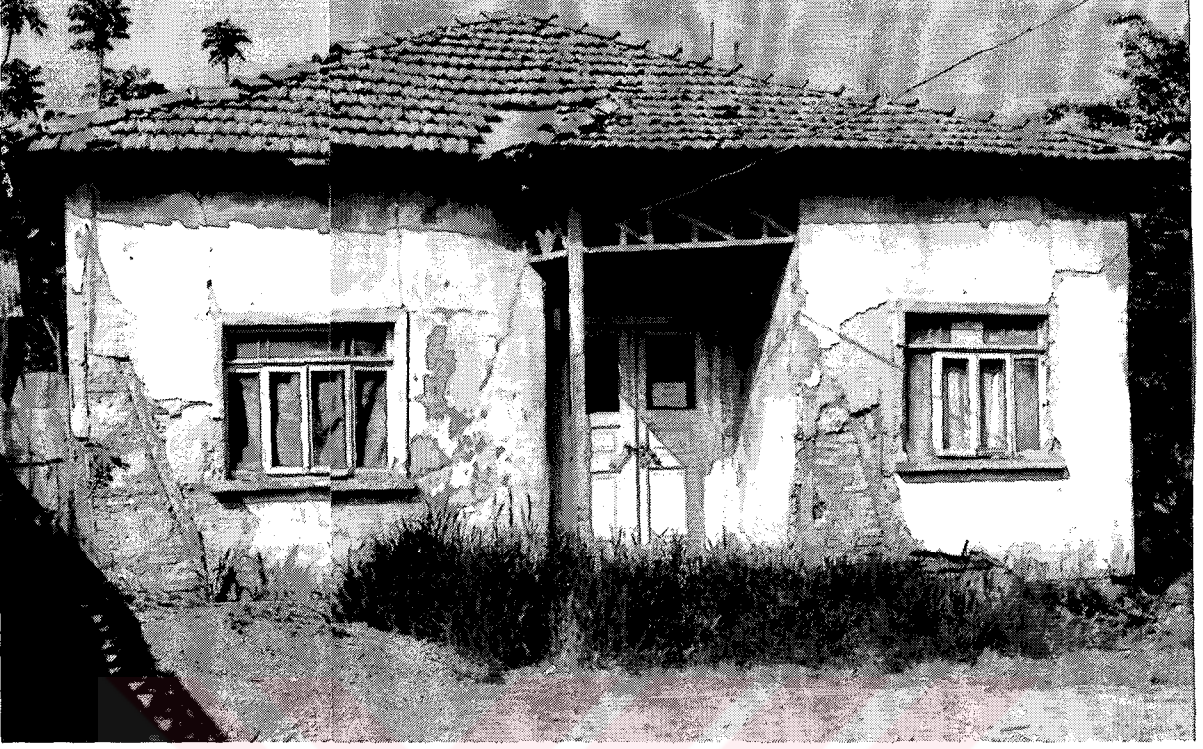
Şekil D.58 17 Ağustos 1999 Kocaeli depremi, Adapazarı, tek katlı ahşap karkas yapıda yanıl ötelenme

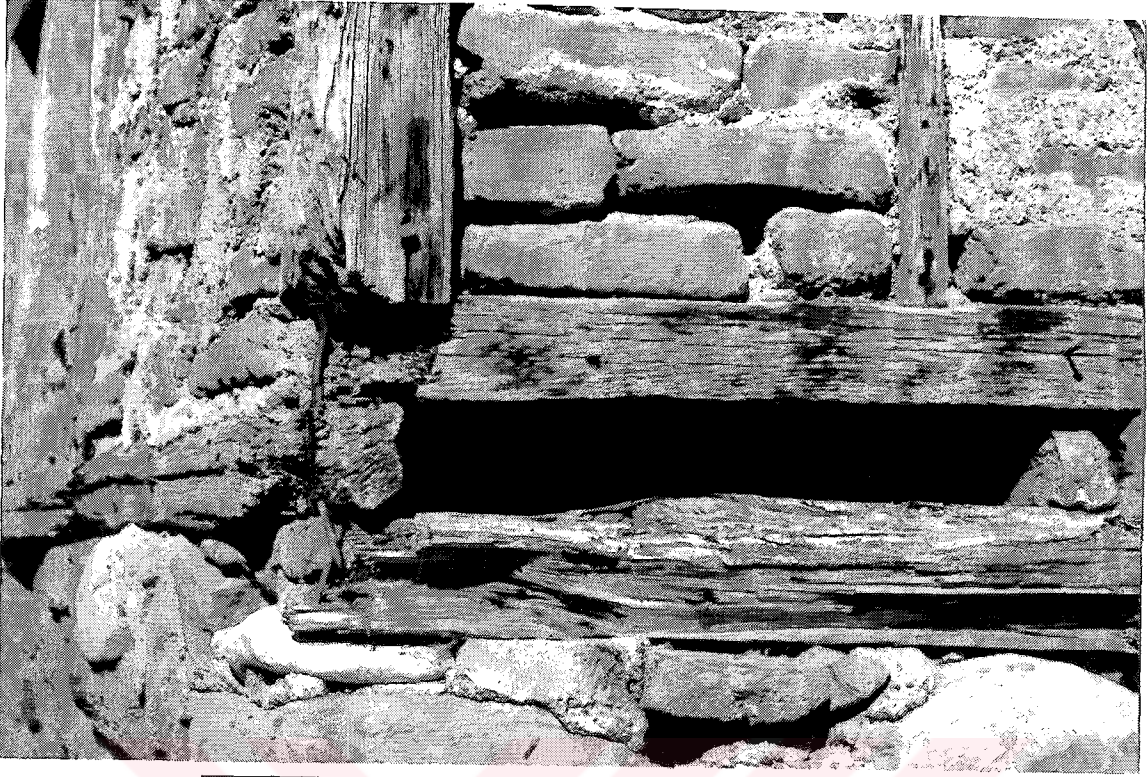
Şekil D.61 Düzce Konuralp, Çarşıci Caddesi No. 2, ahşap elemanların niteliklerini kaybetmesi nedeniyle çivilerin işlevini yitirmesi

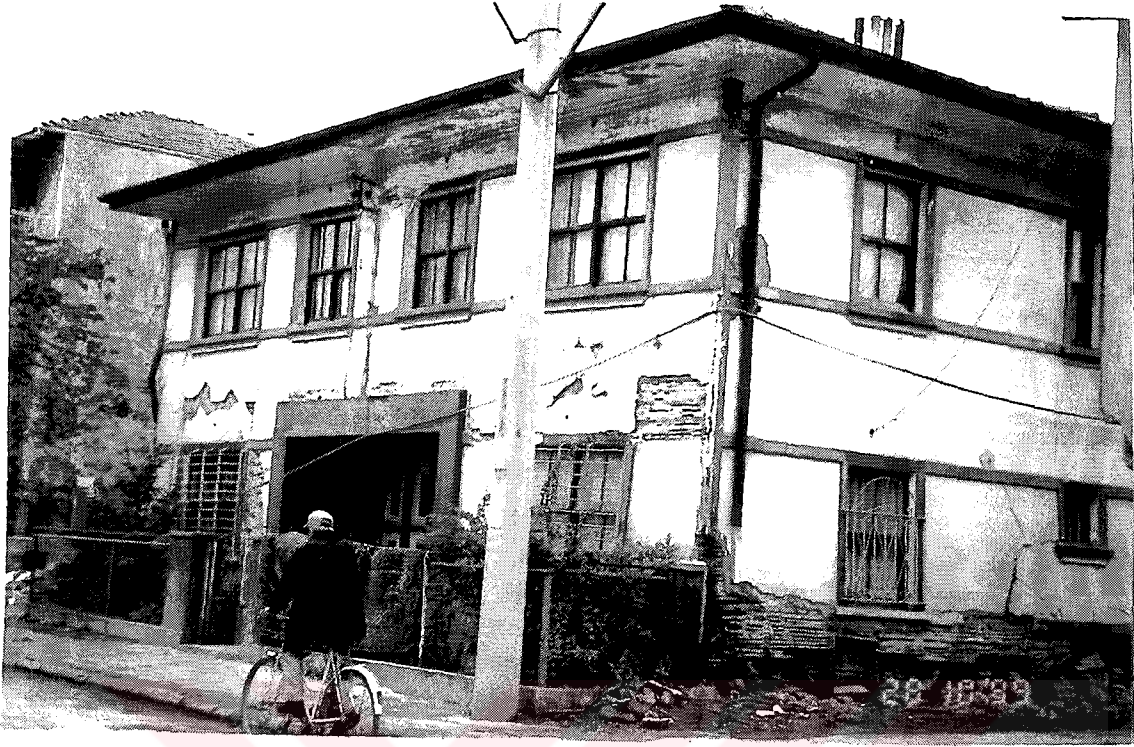
Şekil D.69 Adapazarı, 17 Ağustos 1999 Kocaeli depreminde sıvası dökülen yapı

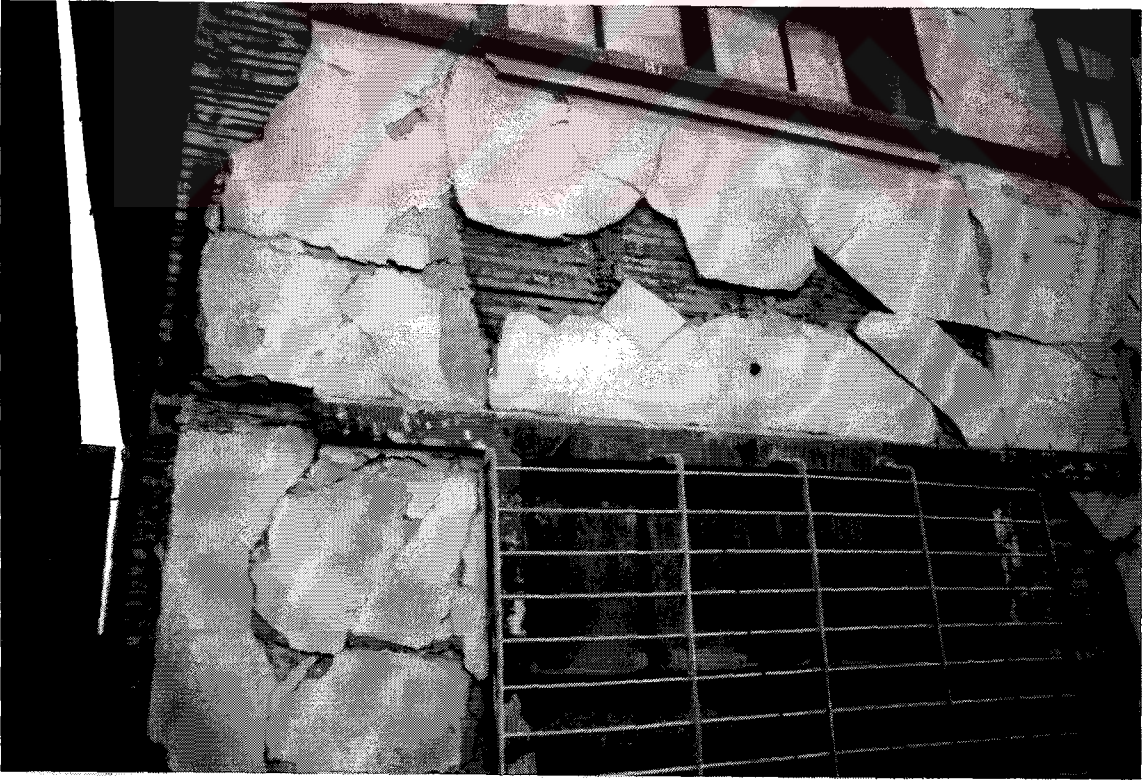
Şekil D.70 Adapazarı, 17 Ağustos 1999 Kocaeli depreminde sıva dökülmesi

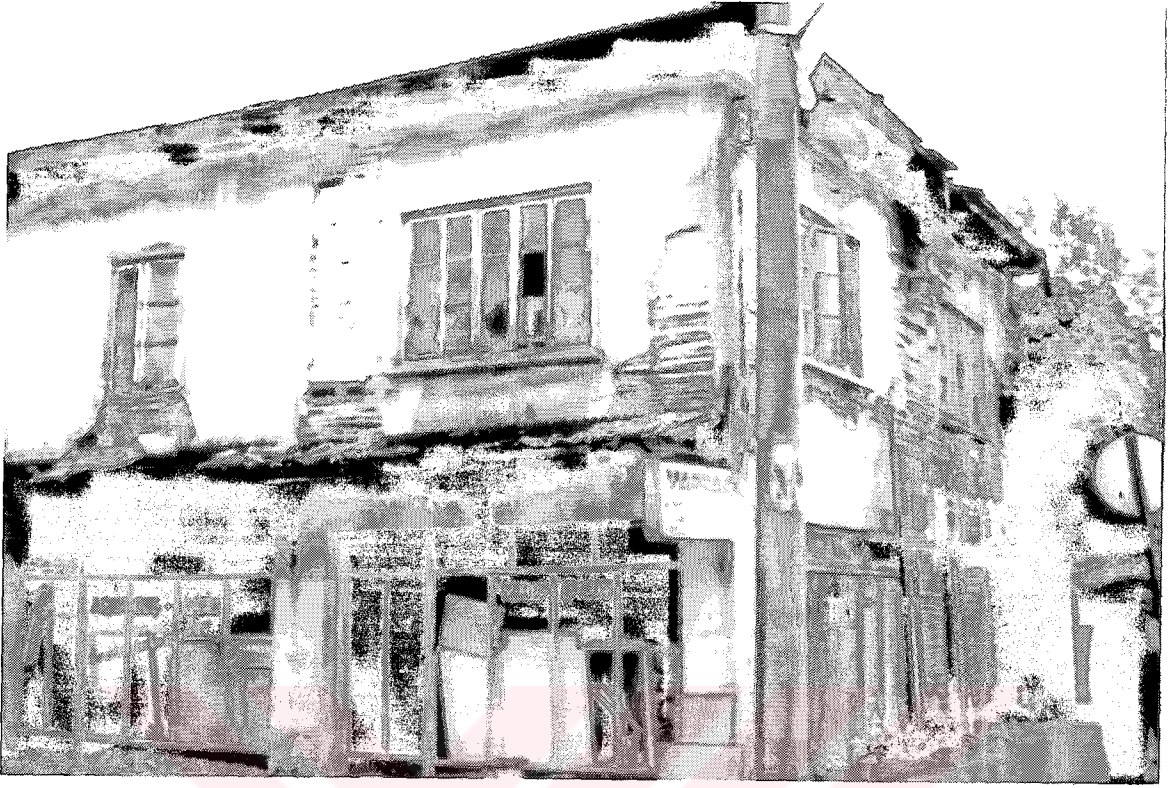
Şekil D.71 Adapazarı, 17 Ağustos 1999 Kocaeli depreminde sıvası dökülen yapı örnekleri
