**GELENEKSEL AHŞAP KARKAS YAPILARIN  
DEPREM DAVRANIŞLARI**

**DOKTORA TEZİ**

**Y. Mim. Dilek ( Sarı ) AKSOY**

**ARALIK 2003**

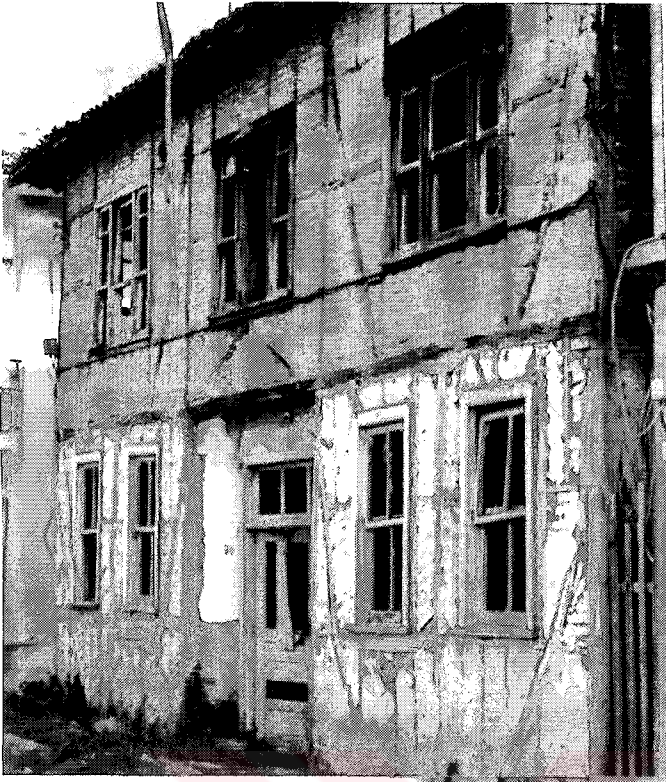
Şekil D.72 Gölcük Ulaşlı, 17 Ağustos 1999 Kocaeli depreminde sıvası dökülen yapı

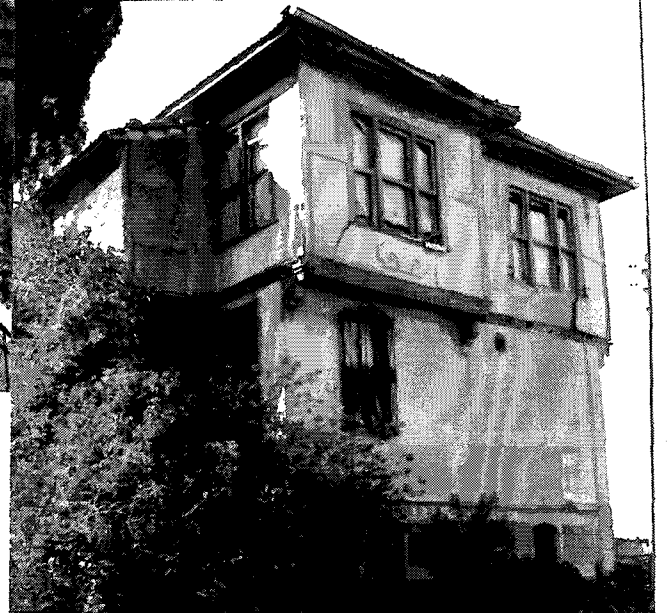
Şekil D.75 Gebze Tavşancıl, balkon saçaklarında hasar

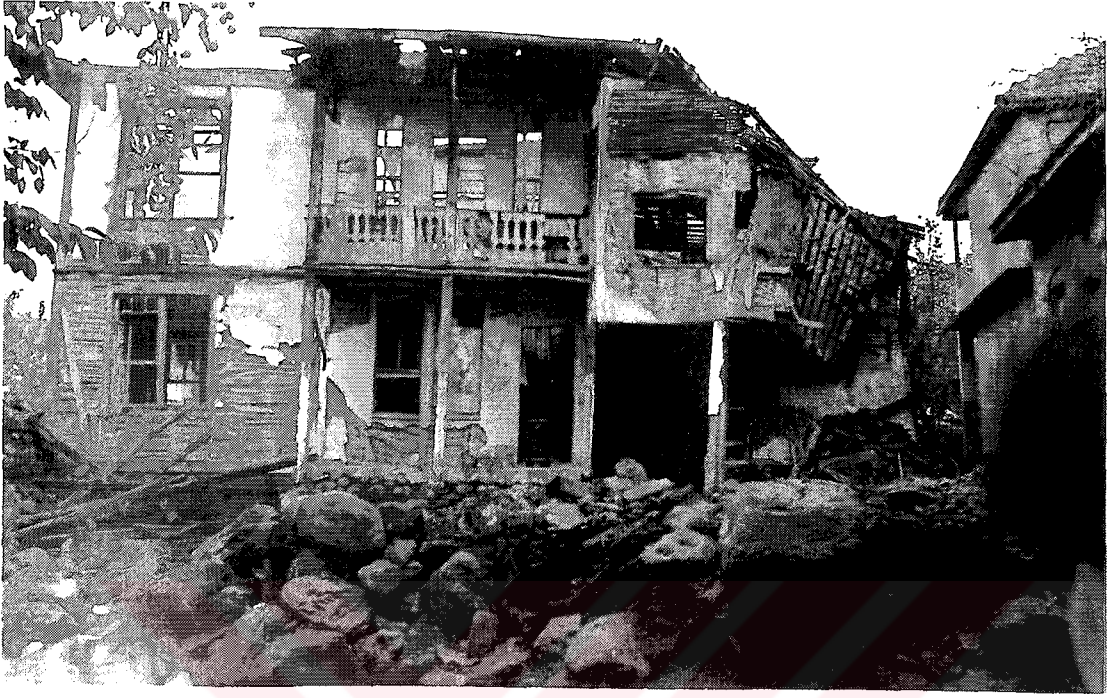
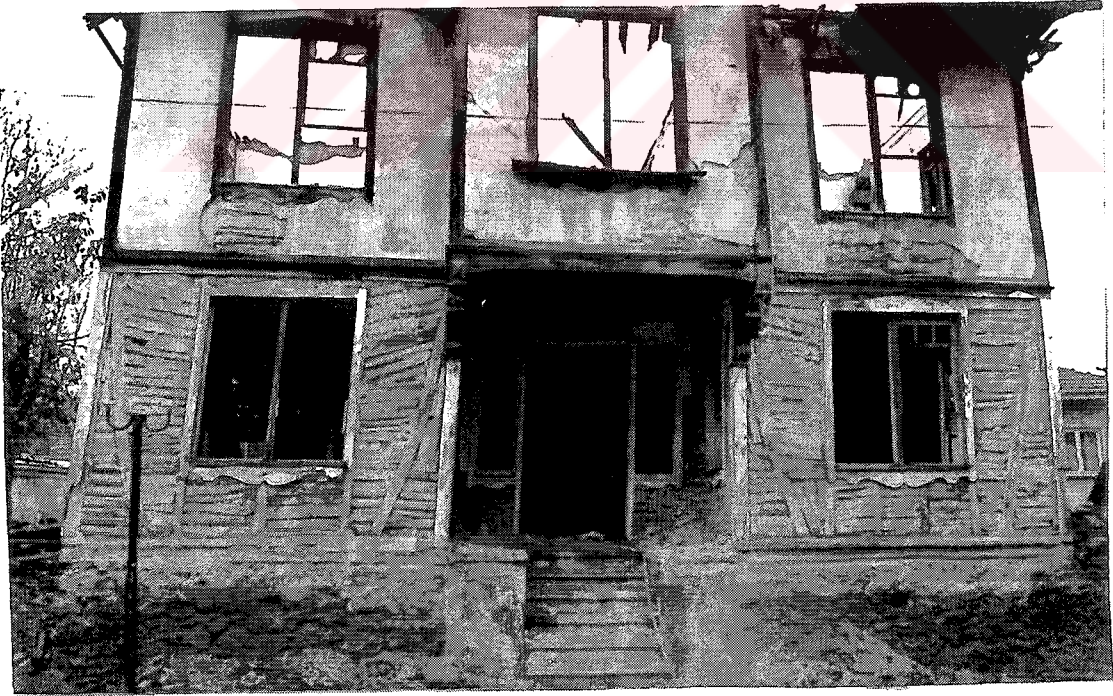
Şekil D.78 Sapanca, kısmen yıkılmış ahşap iskeletli yapı ( KTBKTVK Bursa Bölge Kurulu arşivi )

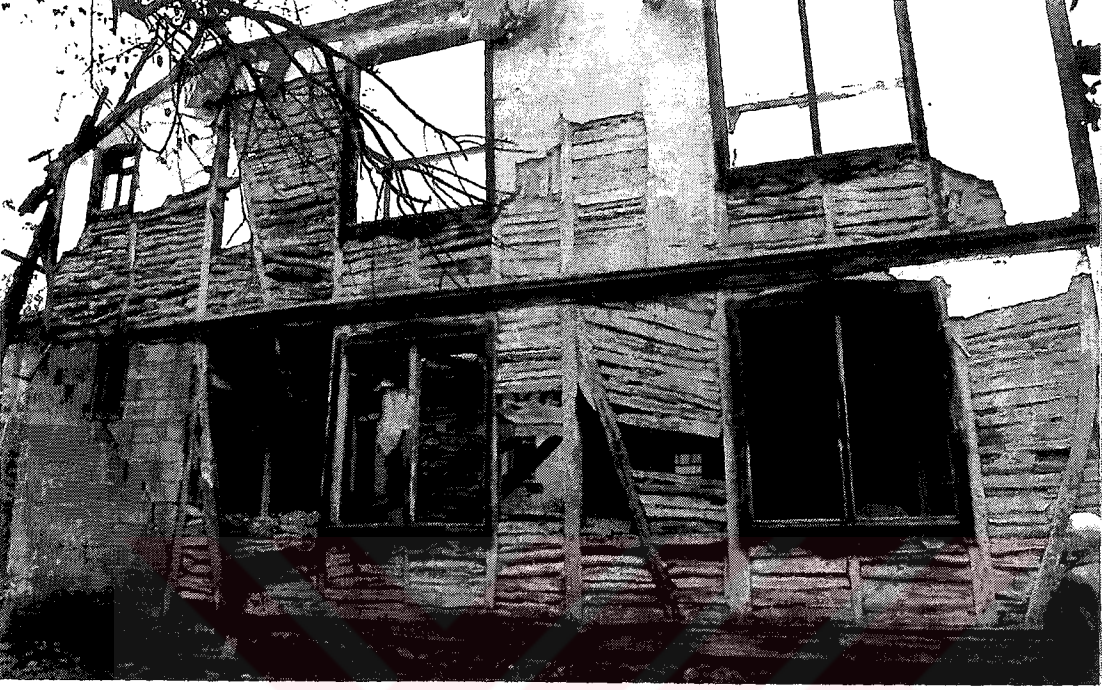
Şekil D.79 Sapanca, kısmen yıkılmış ahşap iskeletli yapı ( KTBKTVK Bursa Bölge Kurulu arşivi )

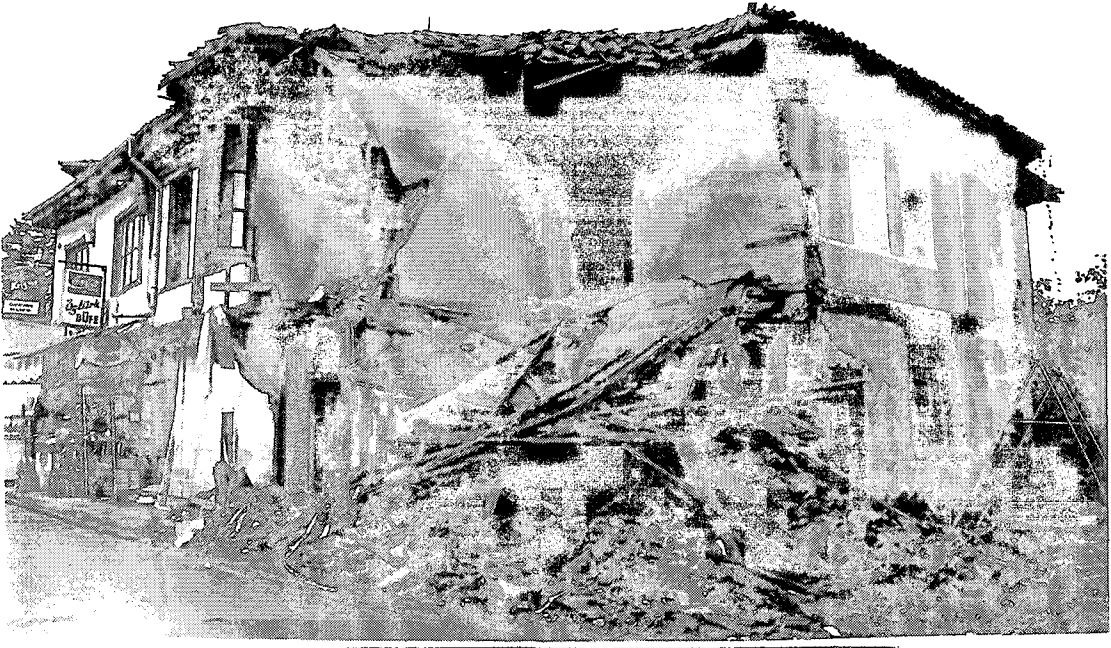
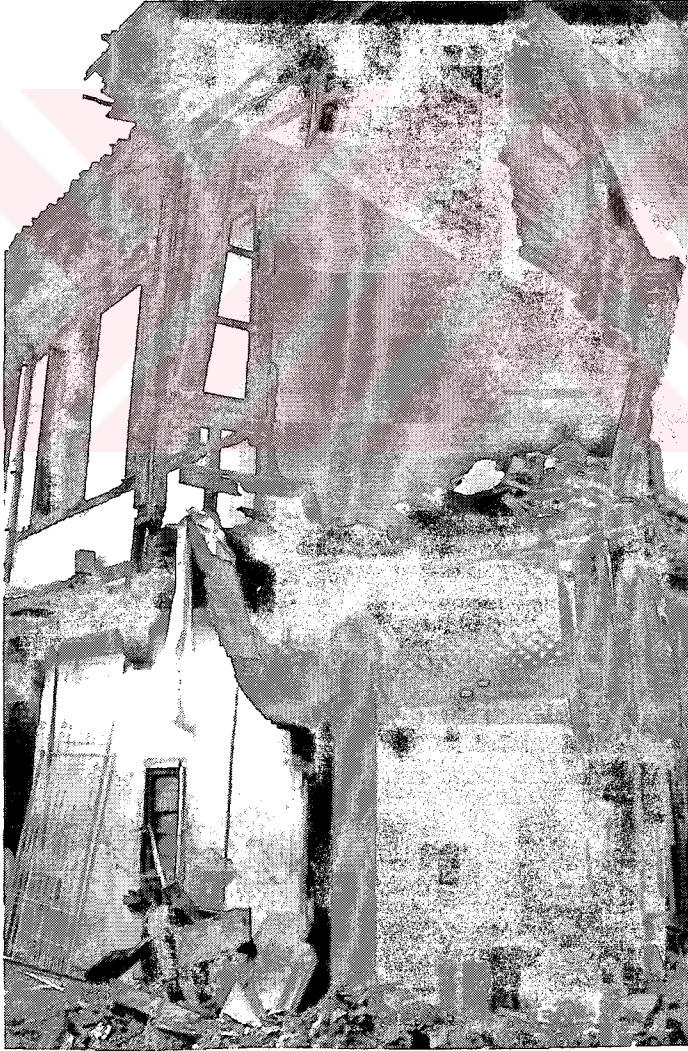
Sapanca, 13 pafta 31 ada 15 parsel

Şekil D.80 Sapanca, kısmen yıkılmış ahşap iskeletli yapı ( KTBKTVK Bursa Bölge Kurulu arşivi )

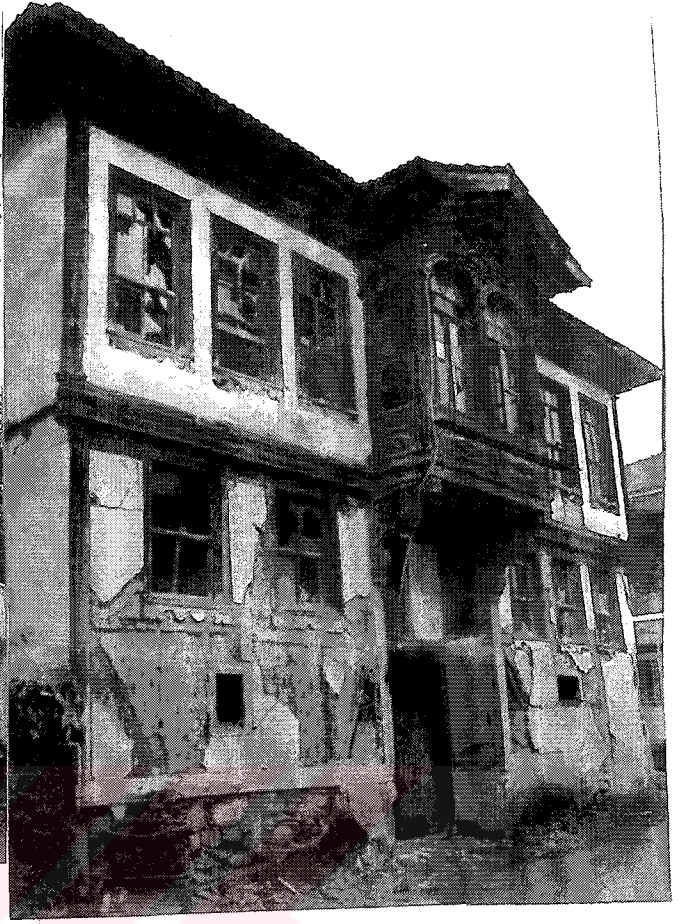
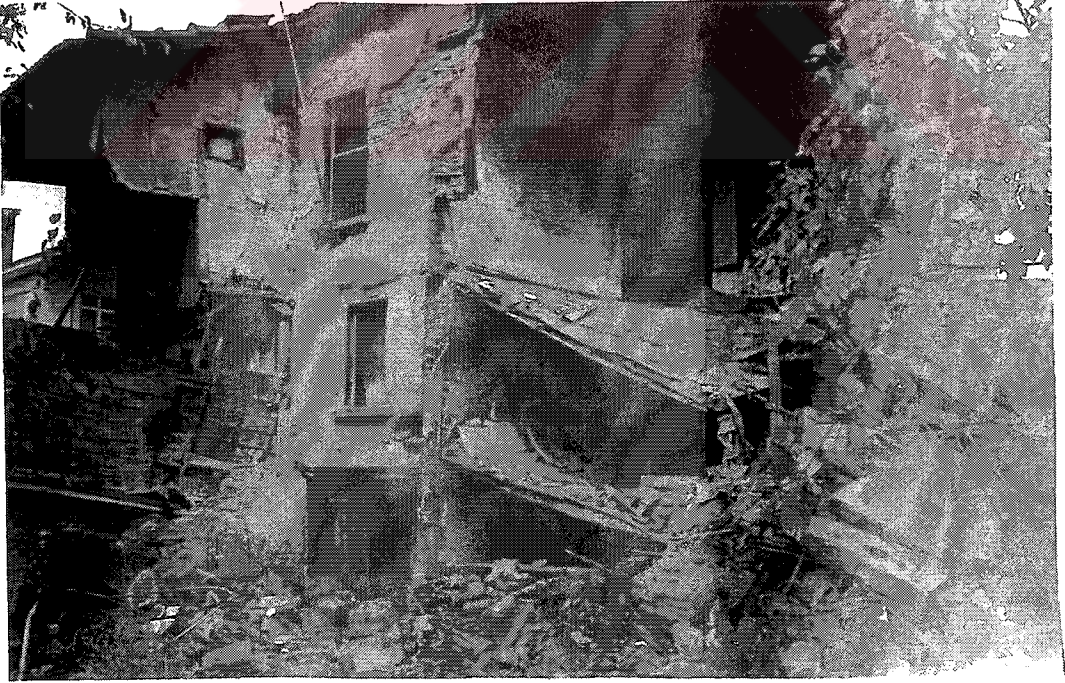
Sapanca, 8 pafta 112 ada 14 parsel

Şekil D.81 Sapanca, kısmen yıkılmış ahşap iskeletli yapı ( KTBKTVK Bursa Bölge Kurulu arşivi )

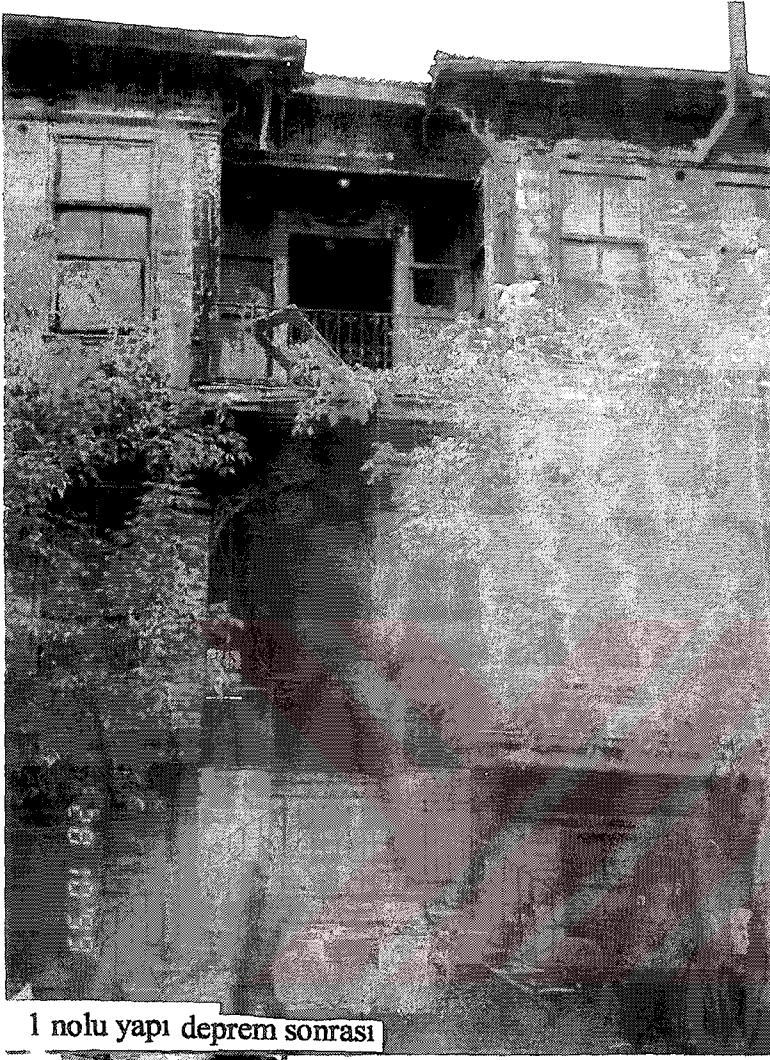
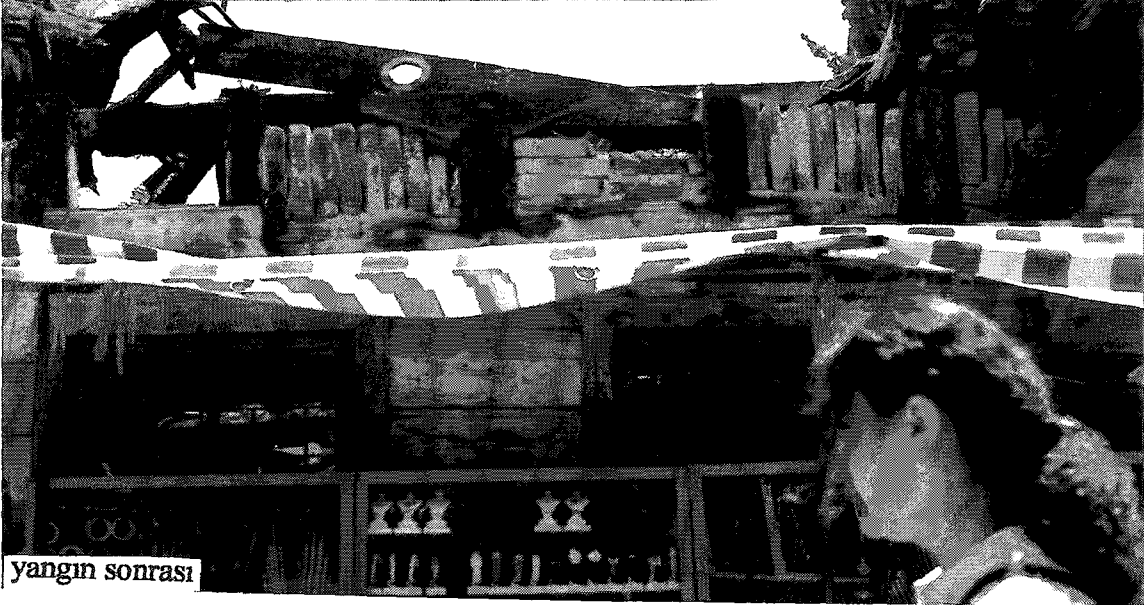
1 nolu yapı deprem sonrası

yangın sonrası

Şekil E.39 Adapazarı, tuğla dolgulu ahşap iskelet üzerine ahşap kaplama örneği

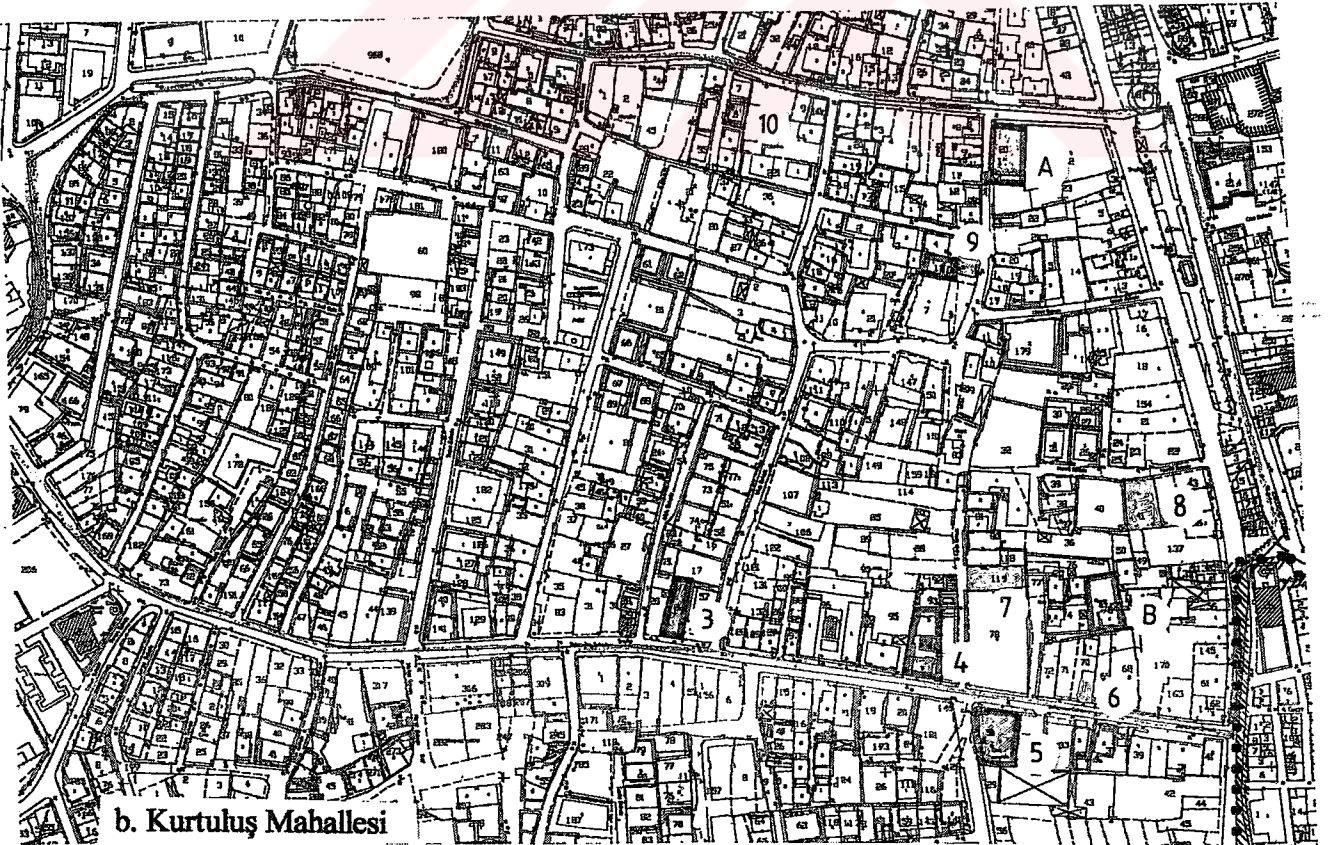
Şekil E.40 Adapazarı'nda depremin ahşap iskeletli yapılara etkisi

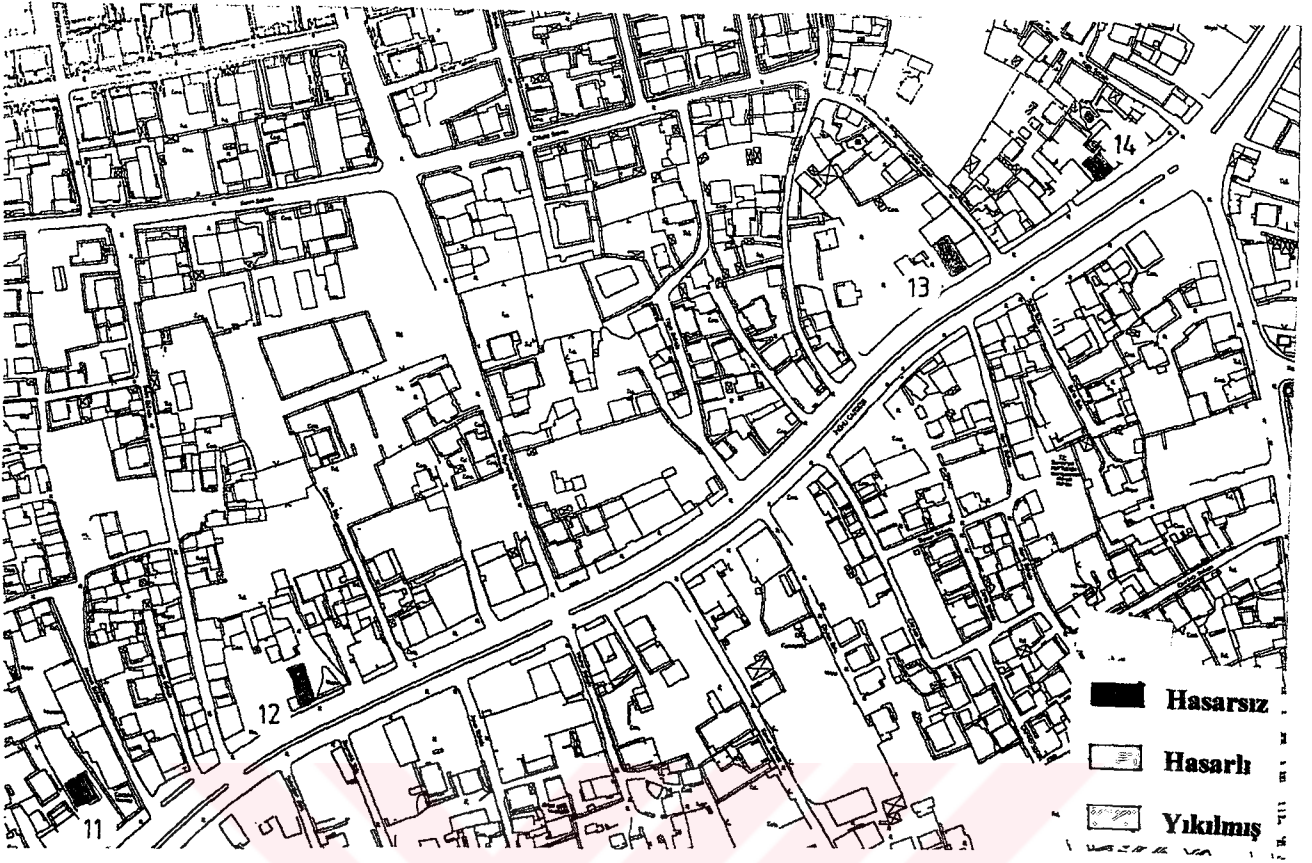
Şekil E.41 Adapazarı'nda depremin ahşap iskeletli yapılara etkisi

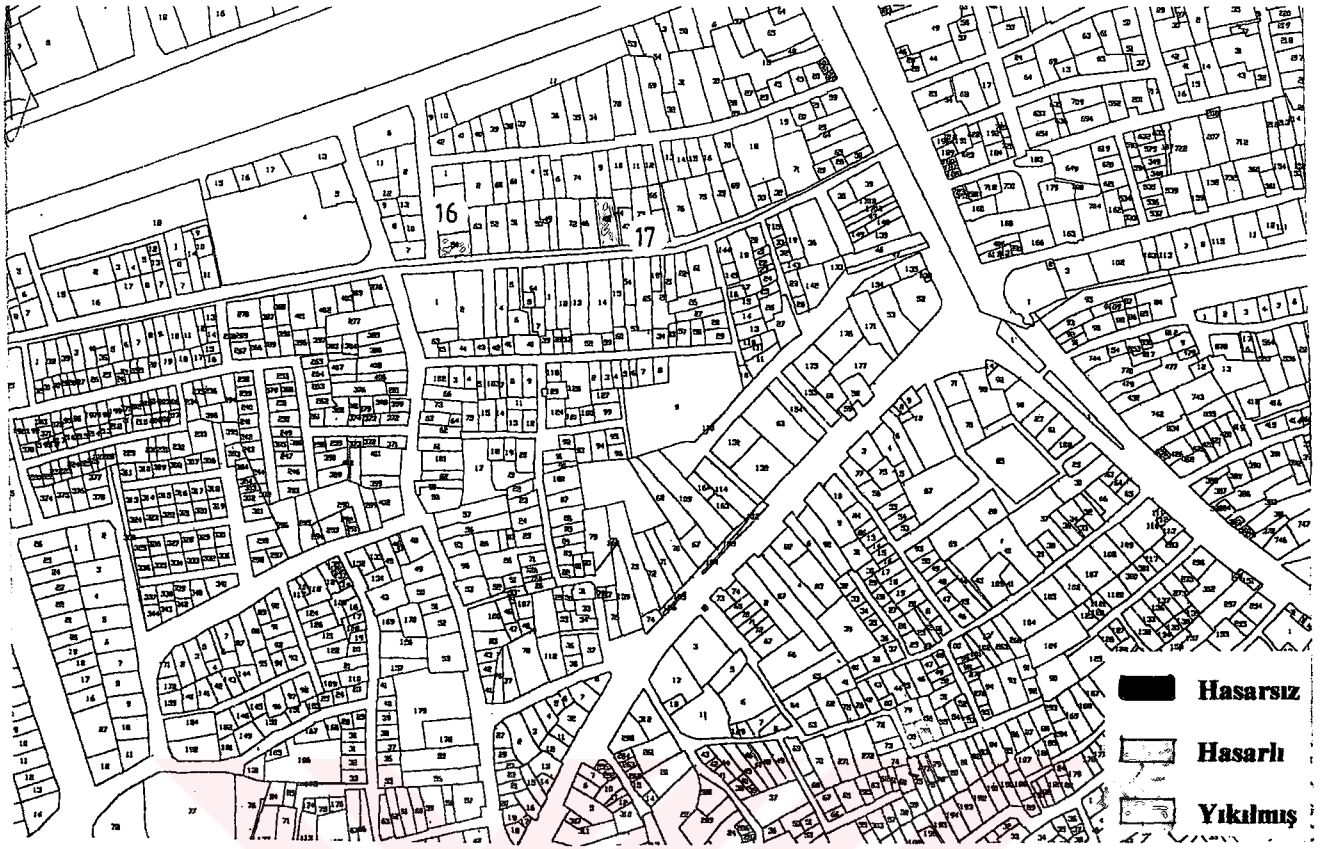
Şekil E.42 Adapazarı'nda depremin ahşap iskeletli yapılara etkisi

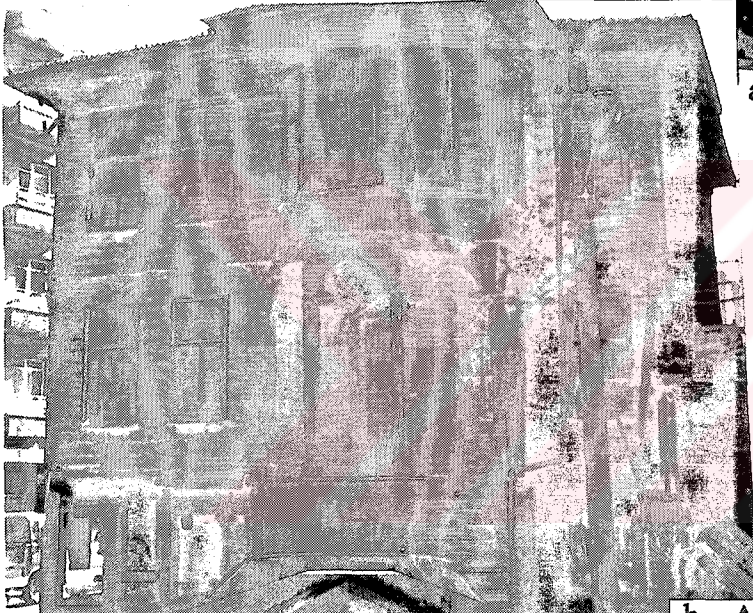
b. Adapazarı 18 nolu yapı, ( Deprem hasarı: kalıcı yanal ötelenme bkz. Şekil 4.44 )

Şekil E.47 Adapazarı, 17 Ağustos 1999 Kocaeli depreminde hasar alan ahşap iskeletli yapılar ( KTBKTVK Bursa Bölge Kurulu arşivi )

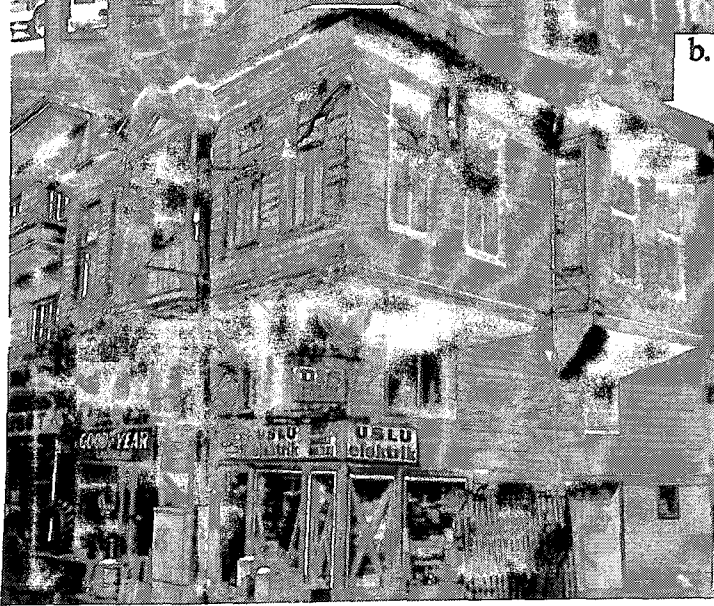
c. Adapazarı 21 nolu yapı, ( Deprem hasarı: kalıcı yanal ötelenme bkz. Şekil 4.43 )

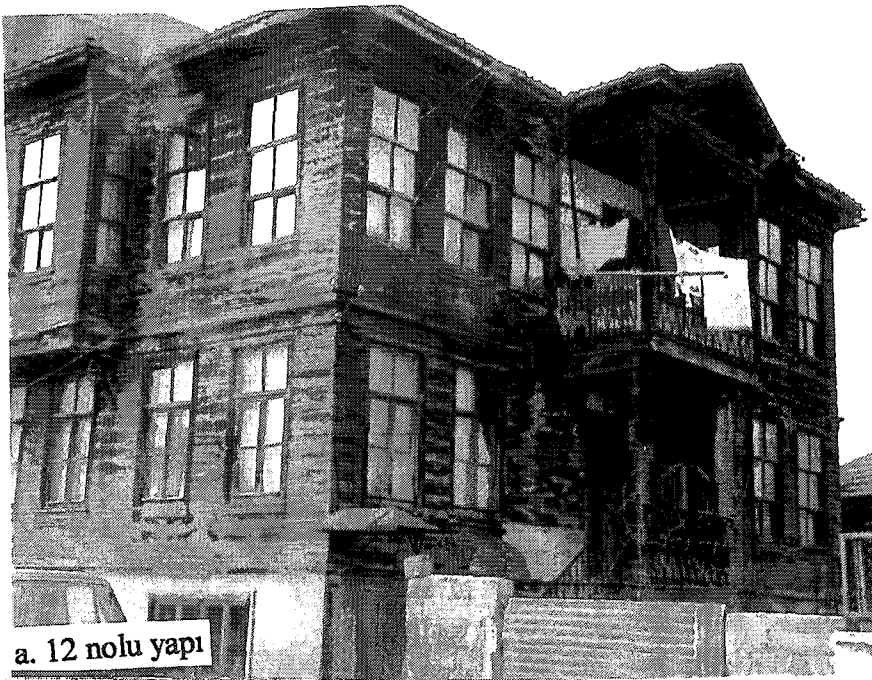
a. 12 nolu yapı

Şekil E.48 Adapazarı, 17 Ağustos 1999 Kocaeli depreminde hasar alan ahşap iskeletli yapılar ( KTBKTVK Bursa Bölge Kurulu arşivi )

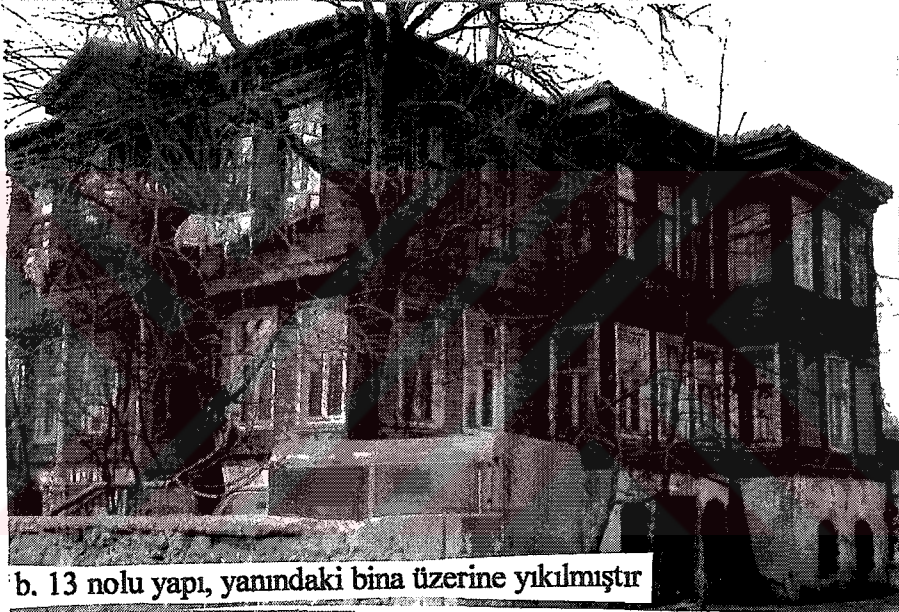
b. 13 nolu yapı, yanındaki bina üzerine yıkılmıştır

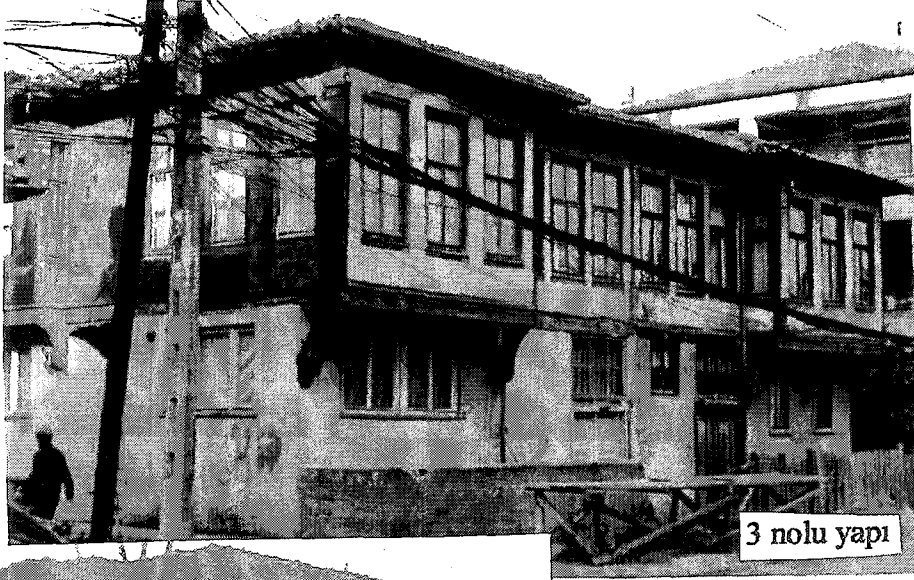
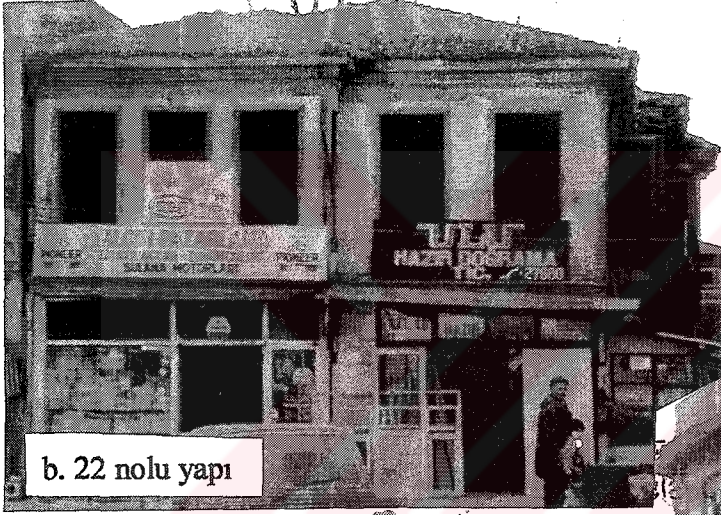
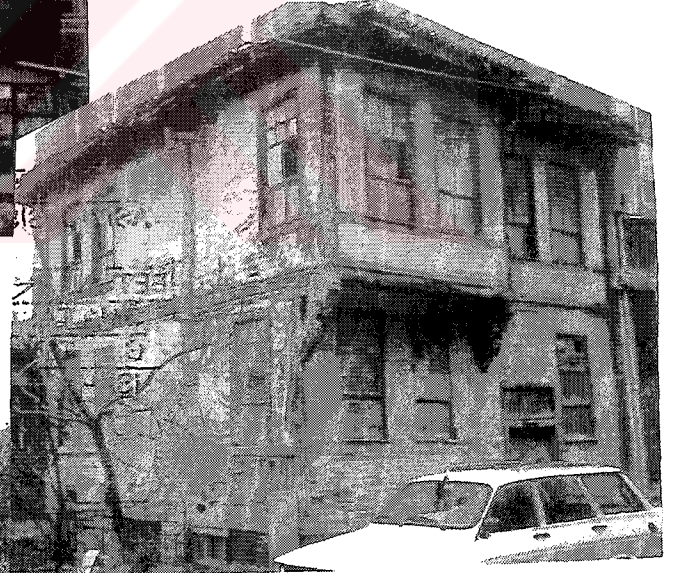
Şekil E.52 Adapazarı, 17 Ağustos 1999 Kocaeli depreminde tümüyle yıkılan ahşap iskeletli yapılar ( KTBKTVK Bursa Bölge Kurulu arşivi )

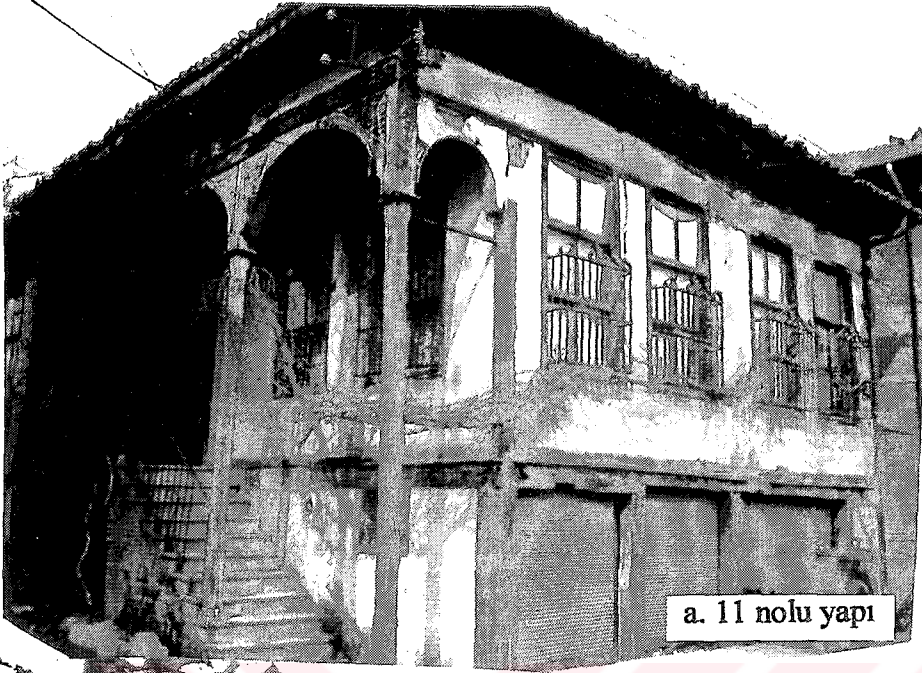
a. 11 nolu yapı

Şekil E.53 Adapazarı, 17 Ağustos 1999 Kocaeli depreminde tümüyle yıkılan ahşap iskeletli yapılar ( KTBKTVK Bursa Bölge Kurulu arşivi )

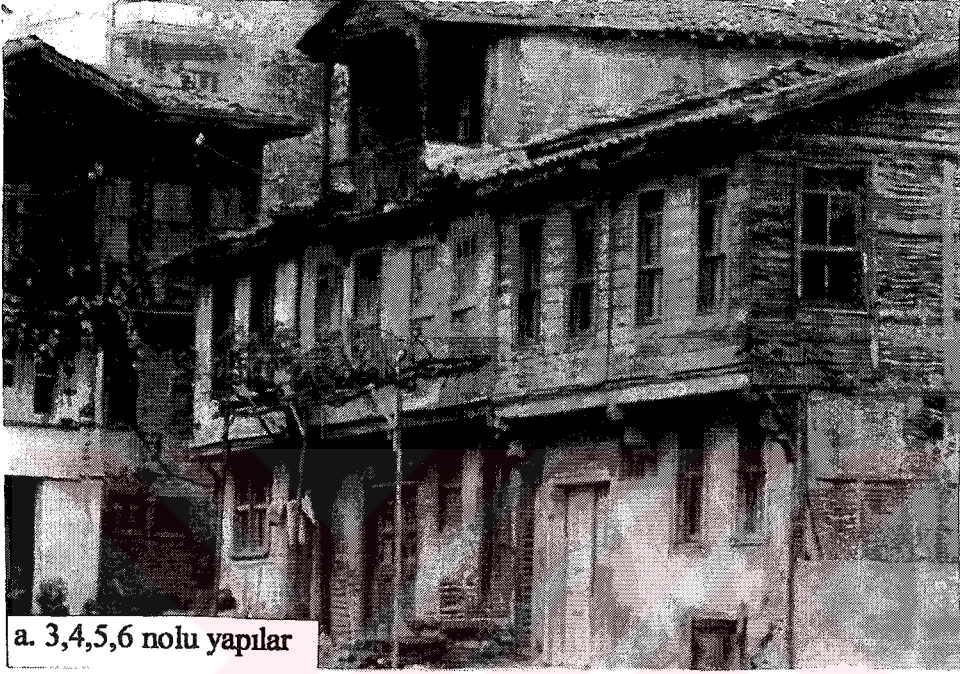
a. 3,4,5,6 nolu yapılar

Şekil E.58 17 Ağustos 1999 Kocaeli depreminden sonra Gölcük Değirmendere’de hasar alan ahşap iskeletli yapılar ( Değirmendere Belediyesi arşivi )

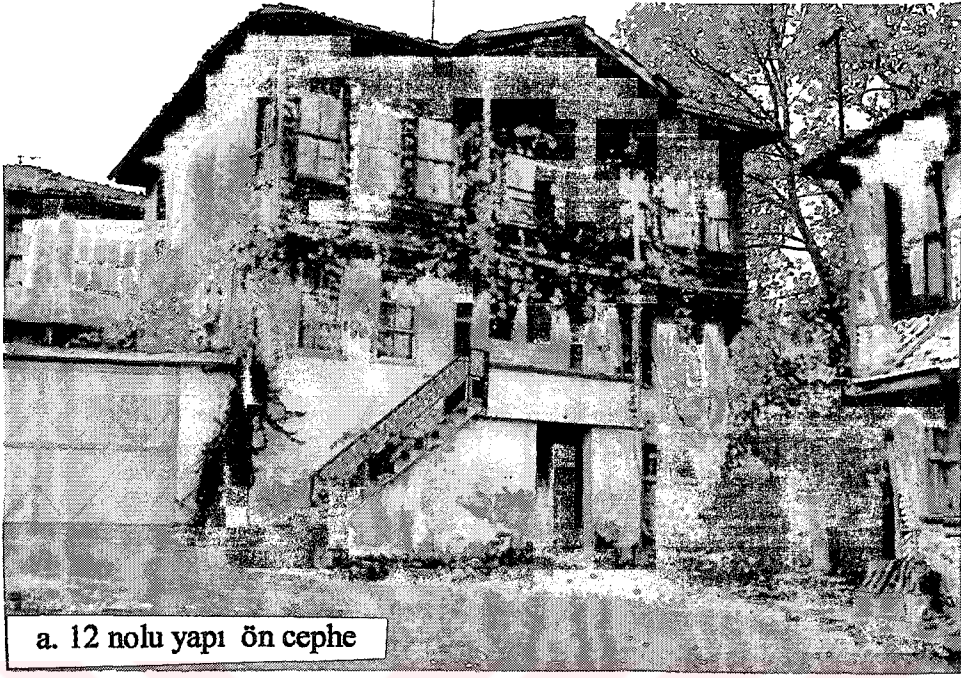
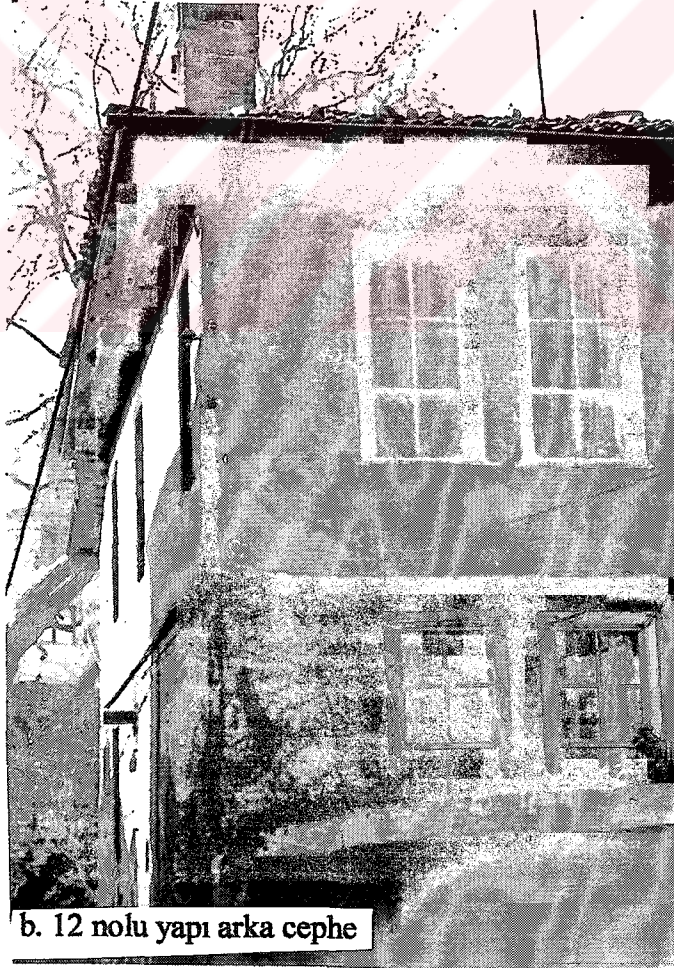
Şekil E.59 17 Ağustos 1999 Kocaeli depreminden sonra Gölcük Değirmendere’de hasar alan ahşap iskeletli yapılar ( Değirmendere Belediyesi arşivi )

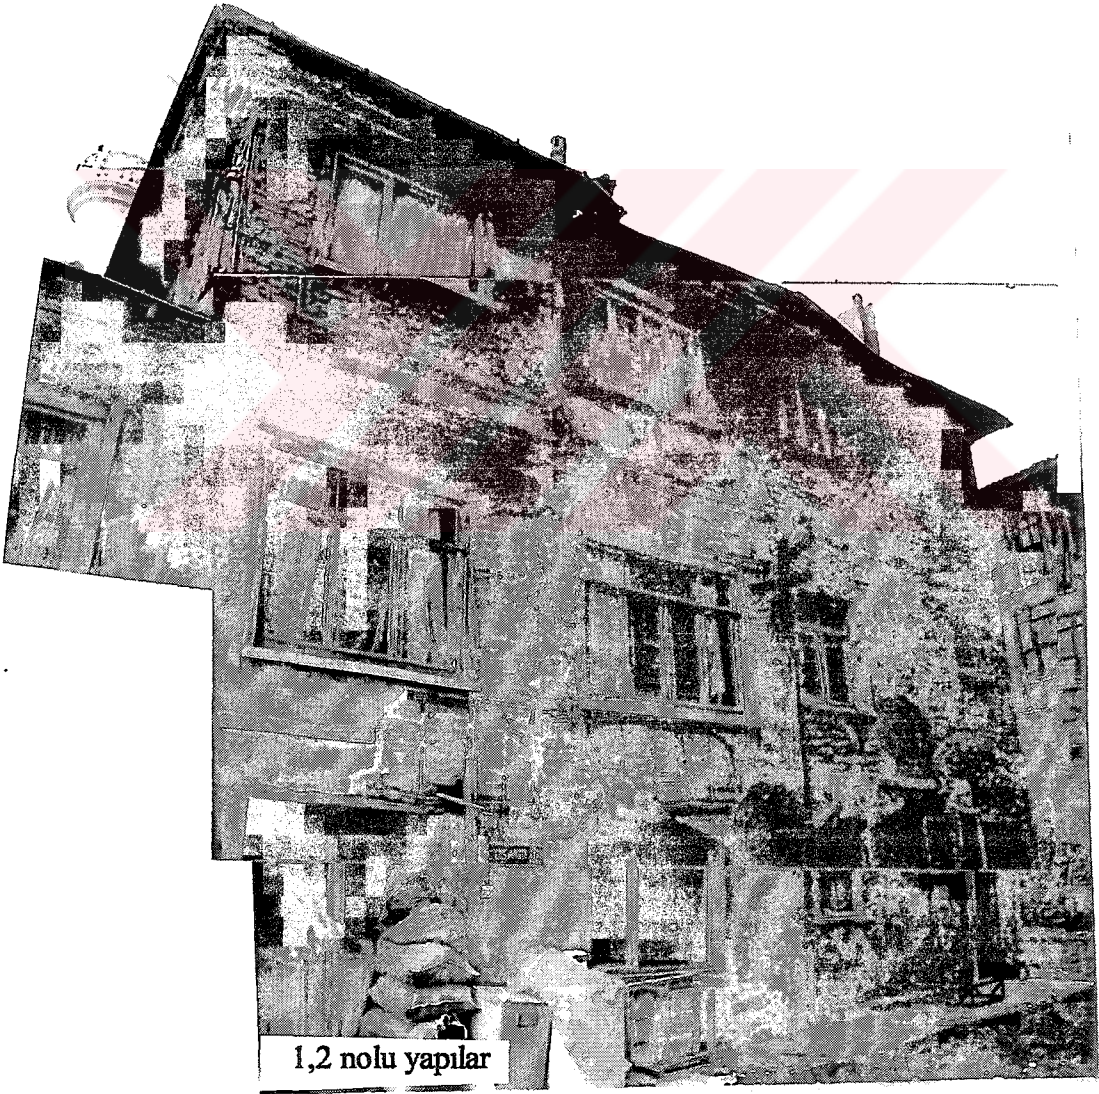
Şekil E.61 17 Ağustos 1999 Kocaeli depreminden sonra Gölcük Değirmendere'de hasar alan ahşap iskeletli yapılar ( Değirmendere Belediyesi arşivi )
