**SAKARYA/TARAKLI'DA VİDADİYE GENCAY EVİ**  
**RESTORASYON PROJESİ VE ÇEVRESİNDEKİ TARİHİ DOKU İÇİN**  
**REHABİLİTASYON ÖNERİLERİ**

**SELVA BAYRAK**  
**YÜKSEK LİSANS TEZİ**  
**MİMARLIK ANABİLİM DALI**

**RESTORATION PROJECT OF VIDADIYE  
GENCAY HOUSE IN TARAKLI/SAKARYA  
AND REHABILITATION PROPOSALS FOR  
THE SURROUNDING HISTORIC AREA**

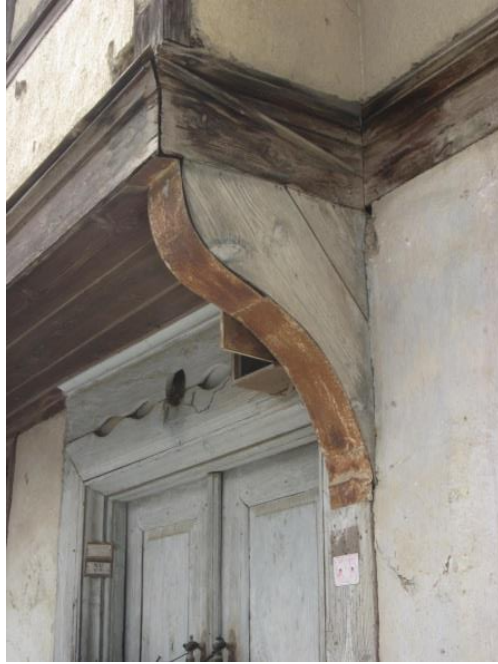
İç ve dış yüzeyde sıvası dökülen duvarların kerpiç dolgularında zamanla boşalma görülmektedir. Bu durum 106 nolu oda, güney ve batı cephelerindeki bazı yüzeylerde gözlenmiştir (Şekil 4.80). B01 nolu mekanda merdiven boşluğunun yanındaki ana girişlerden birinde kırılma olduğu görülmektedir (Şekil 4.81). Merdiven basışlarında ahşap eleman kayıpları görülmektedir (Şekil 4.82). Yapının dış cephesinde de hava koşullarına maruz kalınmasının olumsuz etkisi gözlenmektedir. Pencere kanatlarında kırılmalar, ahşap kasa ve kanat elemanlarında neme dayalı çürüme, eskime ve kararmalar gözlenmiştir. Doğu ve Batı cephedeki ve saçak altı ahşap kaplama elemanlarında çürüme ve kabarma gözlenmiştir (Şekil 4.83). Kapalı çıkma furuşlarındaki metal kaplamalarda, zemin kat pencerelerinde görülen demir parmaklıklarda ve zemin kattaki balkon korkuluklarında paslanma görülmektedir (Şekil 4.52, şekil 4.59).

Çıkma furuşlarında kaplama malzemesi olarak, pencere önünde parmaklık olarak, balkon korkuluklarında, kapıların kilit ve açma düzeneklerinde ve 101 nolu sofa tavanında süs objesi olarak bulunan metal malzemelerdeki paslanma ve korozyonun pas sökücü ile temizlenmesi gerekmektedir.

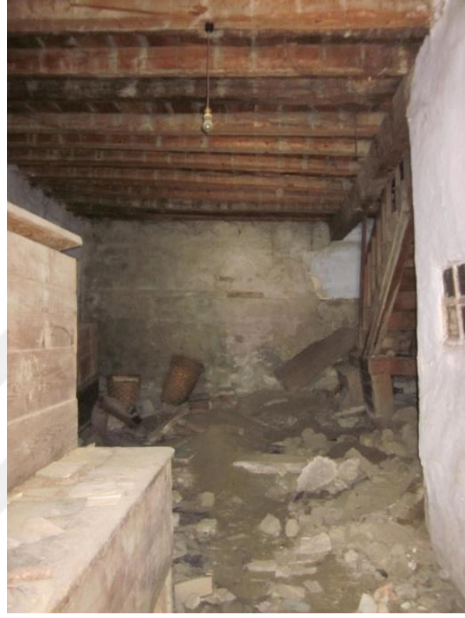
vandalizmin zararlı etkisine açık hale gelmiştir. Yapının terk edilmesinin ardından hazine avcıları tarafından yapının bodrum katında B01 nolu mekandaki toprak zeminde kazı işlemleri yapıldığı (Şekil 4.74) ve B01, B03 ve Z07 nolu mekanlarda yine kazı işlemine bağlı duvarlarda yıkılan bölümler olduğu görülmektedir (Şekil 4.75). Güvenlik endişesiyle 107 nolu odadaki batı cephesinde çıkma yapan baca kaldırılarak bulunduğu duvar yıkılmıştır (Şekil 4.45).

Şekil 4.74: B01 nolu oda zeminini, 2018.

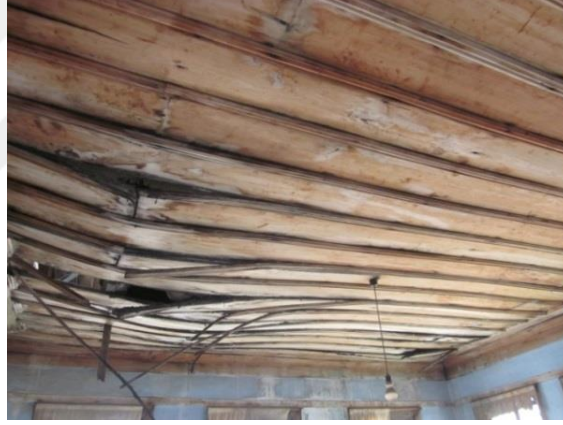
Uzun yıllar boyunca bakım ve onarım görmeyen yapıda, çatıda kiremit kayıpları ve pencere camlarında kırılmalar meydana gelmiştir (Şekil 4.70). Buna bağlı olarak yapı, uzun süre dış hava koşullarına maruz kalmıştır. Çatıdaki kiremit kayıplarıyla birlikte ahşap çatı kaplaması ve döşemesi üzerinde çürümeler meydana gelmiştir. Bu durumun uzun yıllar sürmesi neticesinde de su ve nem etkisi, çatıda oluşan boşlukların izinde alt katlarda da görülmektedir. 104 ve Z06 nolu odaların döşeme ve tavanında görülen çökme ve çürümeler bu yolla oluşmuş bozulmalara örnektir (Şekil 4.78). B03 nolu oda tavanında ahşap malzemede mantar ve rutubet gözlenmiştir (Şekil 4.79). Bu durumda üstü açık olan baca boşluğundan gelen suyun etkisinin olduğu düşünülmektedir. Duvarlarda neme dayalı kabarmalar ve sıva dökülmeleri görülmektedir.

Şekil 4.78: 104 nolu oda tavanı, 2019.

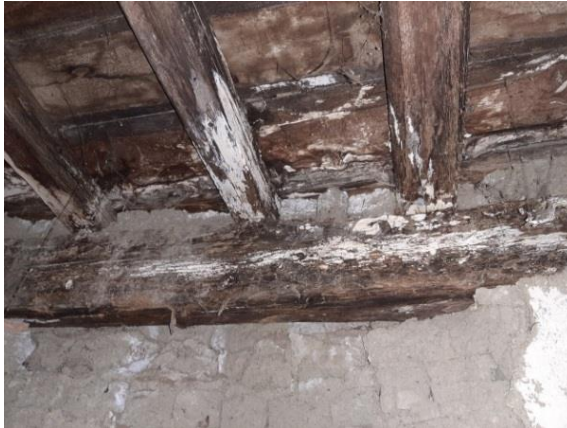
Şekil 4.79: B03 oda tavanı, 2019.

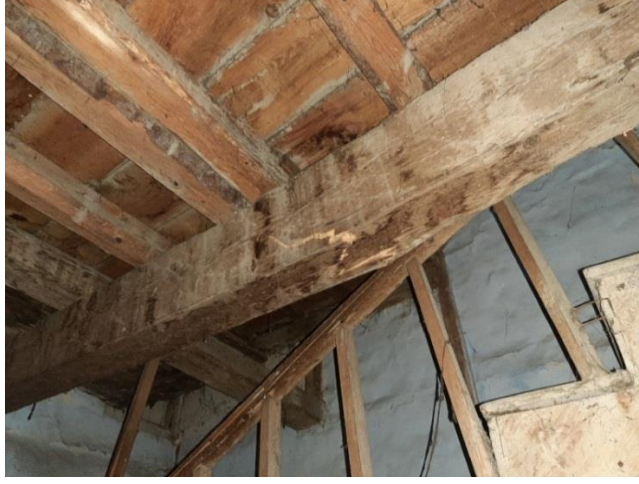
Şekil 4.81: B01 nolu odadaki kırılan kiriş, 2019.

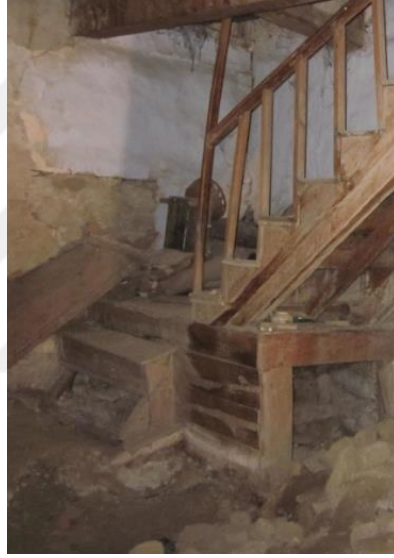
Şekil 4.82: B01 nolu oda eksik basamak, 2019.

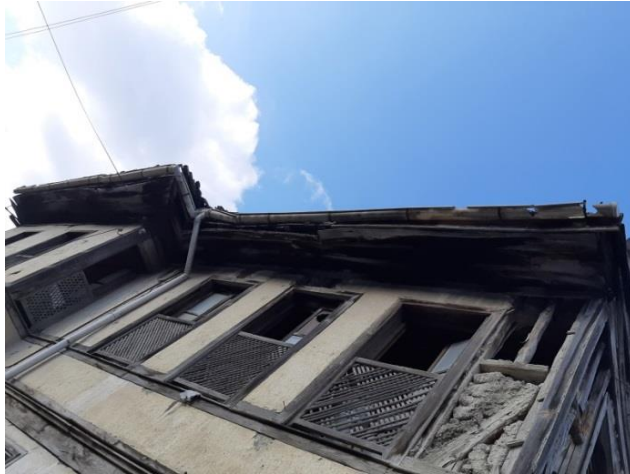
Şekil 4.83: Ön cephe saçağı, 2019.
