**BÜYÜKDERE SURP BOĞOS ERMENİ KATOLİK KİLİSESİ  
KORUMA PROJESİ**

**YÜKSEK LİSANS TEZİ**

**Gaye KEPİÇ**

**EYLÜL 2020**

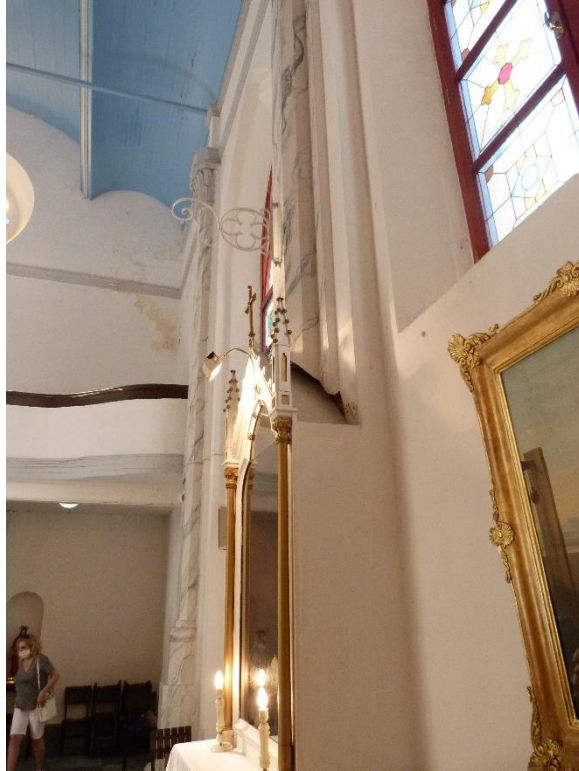
**Şekil D.2 :** Kesilen PL2 plastırı.

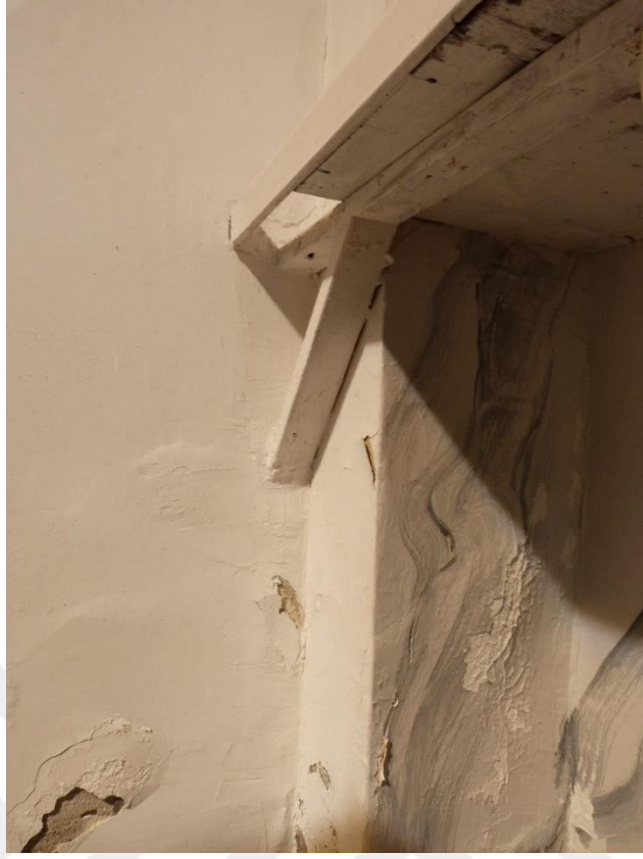
**Şekil D.3 :** Litürjik elemanın demir taşıyıcının duvara sabitlenmesi.

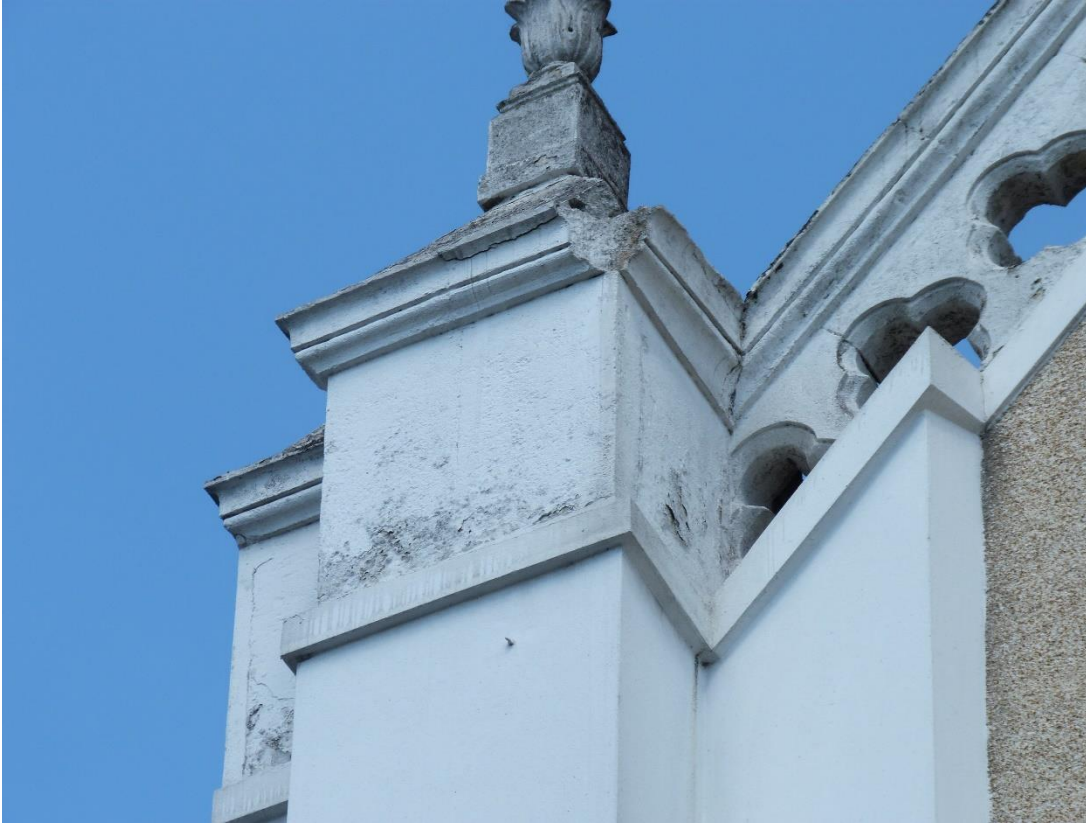
**Şekil D.10 :** Kule kaidesinde kavlanma.

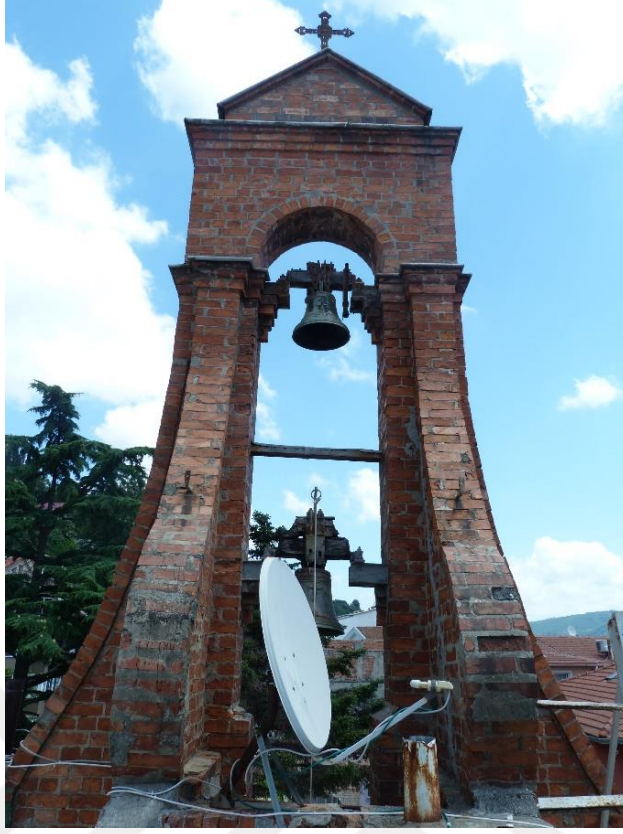
Şekil D.11 : Çan kulesinde çimento esaslı harç kullanımı.

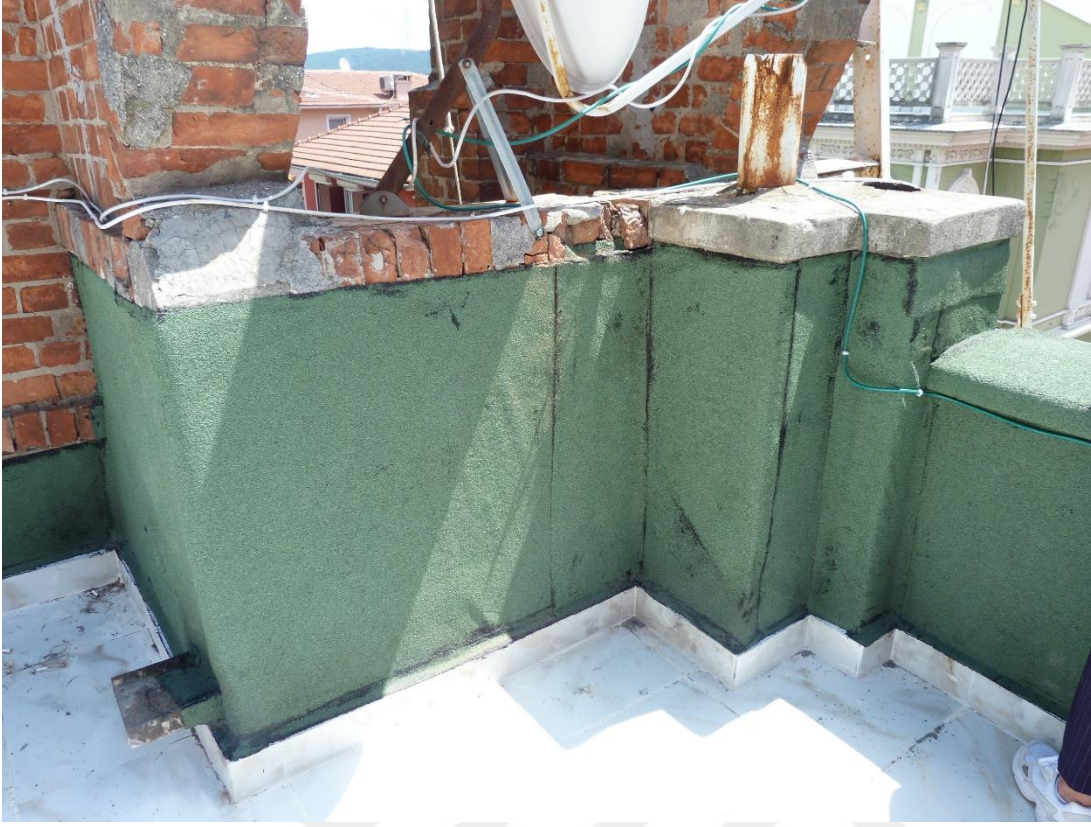
**Şekil D.13 : Çan kulesinde malzeme kaybı.**

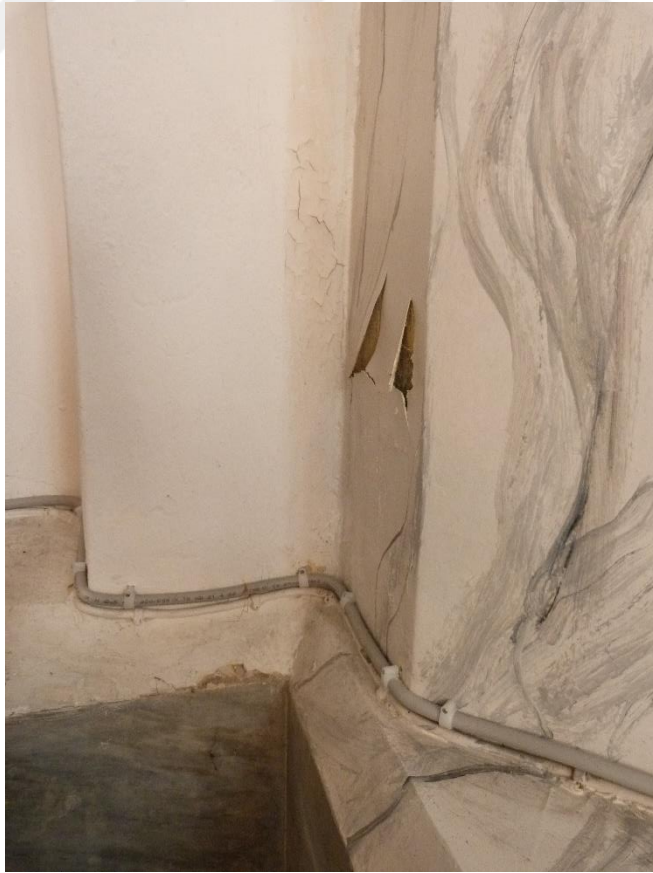
**Şekil D.14 : Plastırlar üzerinde sıva ve boya kaybı.**

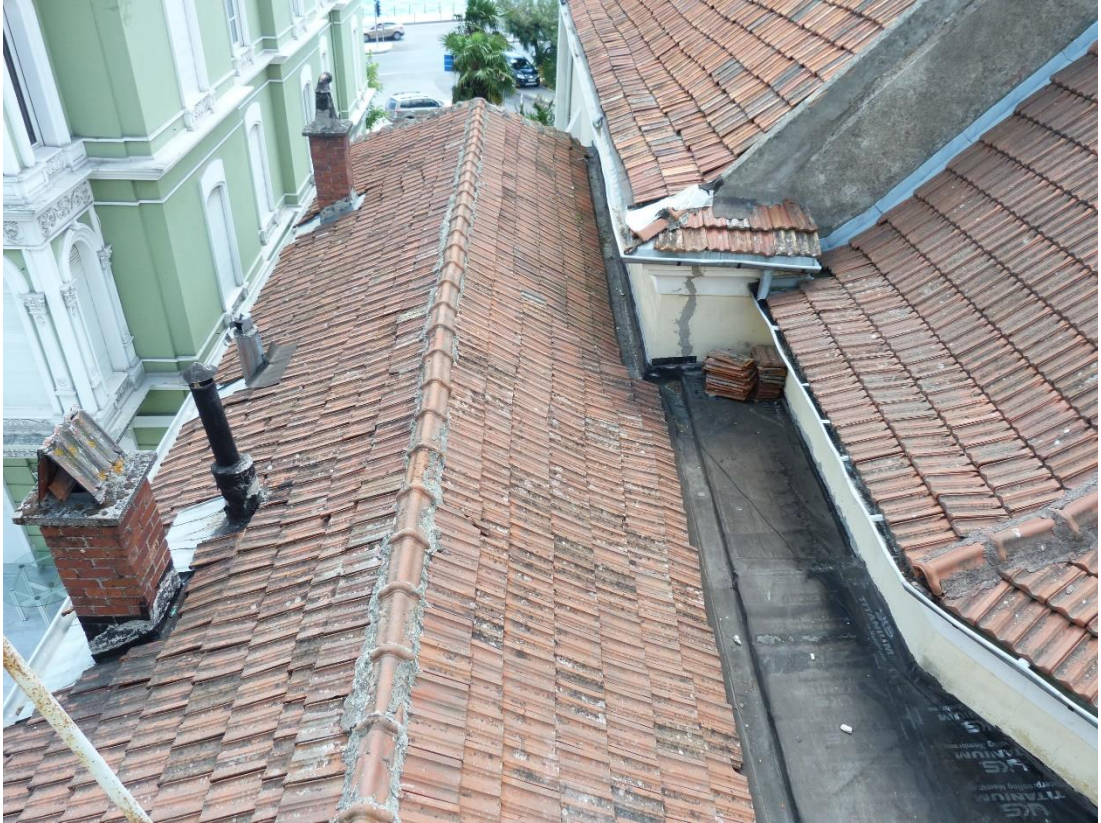
**Şekil D.16 : Eksik kiremitler.**

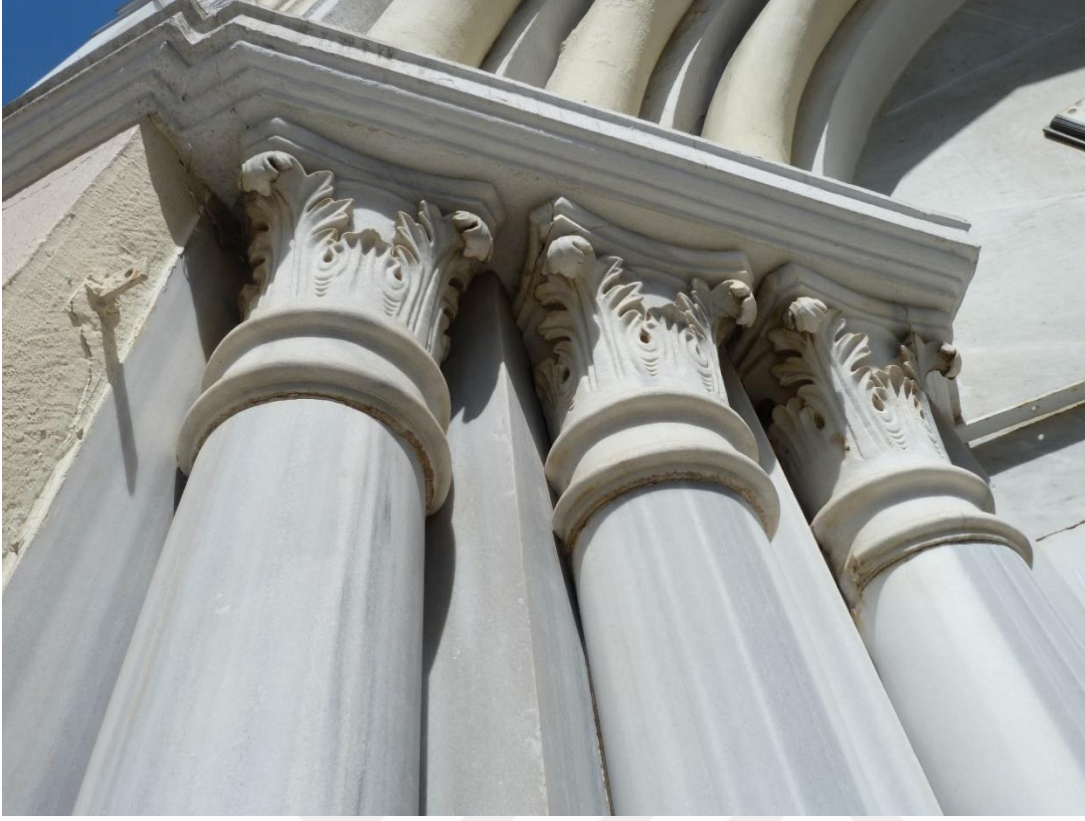
**Şekil D.17 :** Sütunçe başlıkları ile gövde birleşiminde malzeme kaybı.

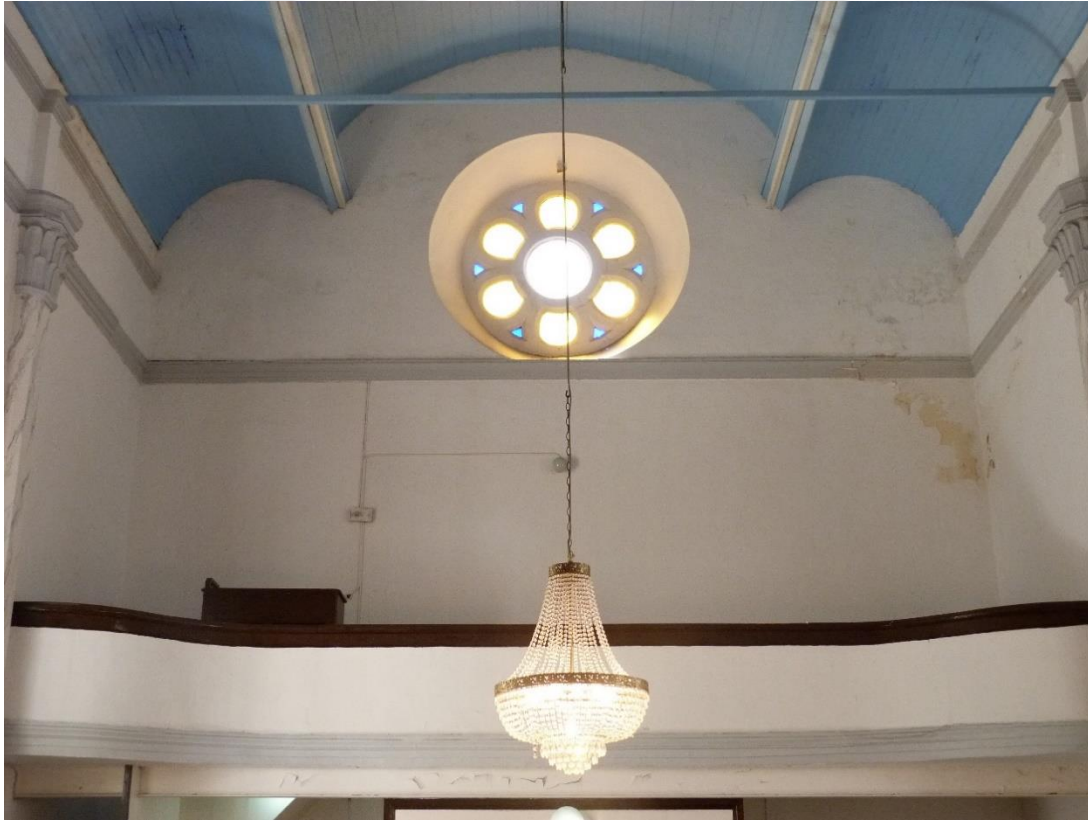
Şekil D.22 : Naos boyalı duvarlarında renk değişimi ve lekelenmeler.

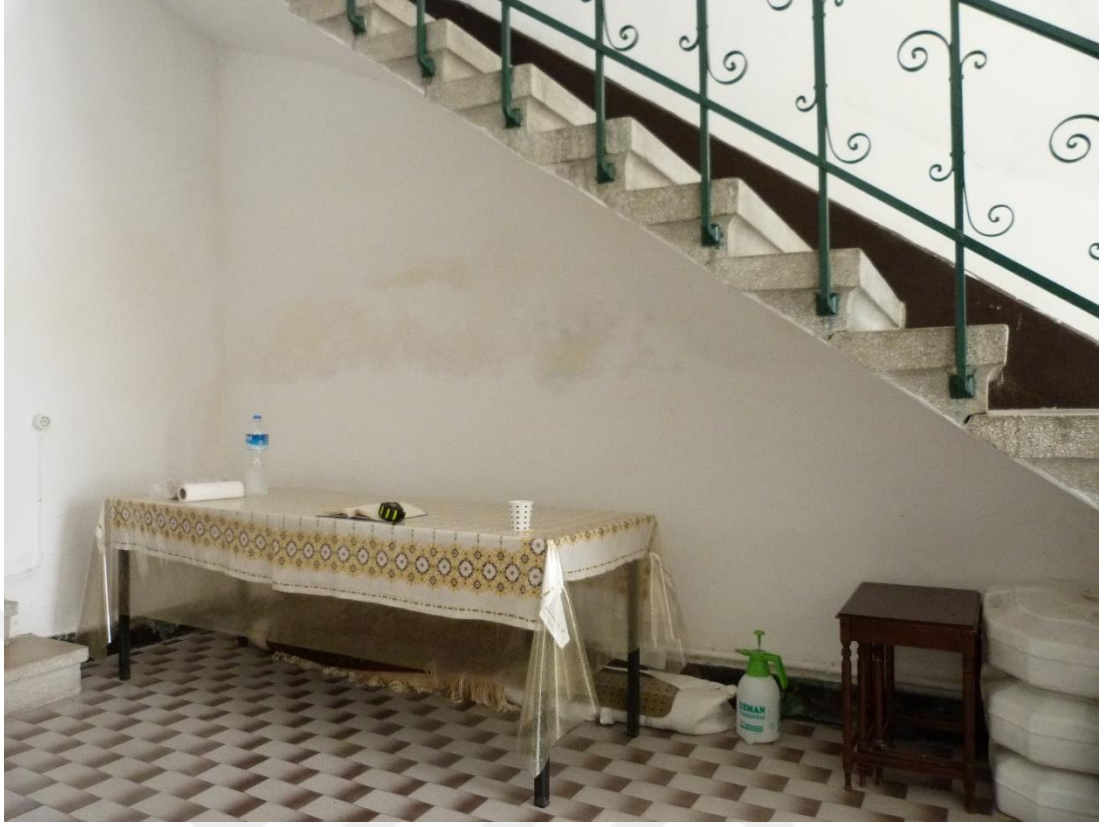
**Şekil D.23 :** Hol-1 duvarında neme bağlı renk değişimleri.

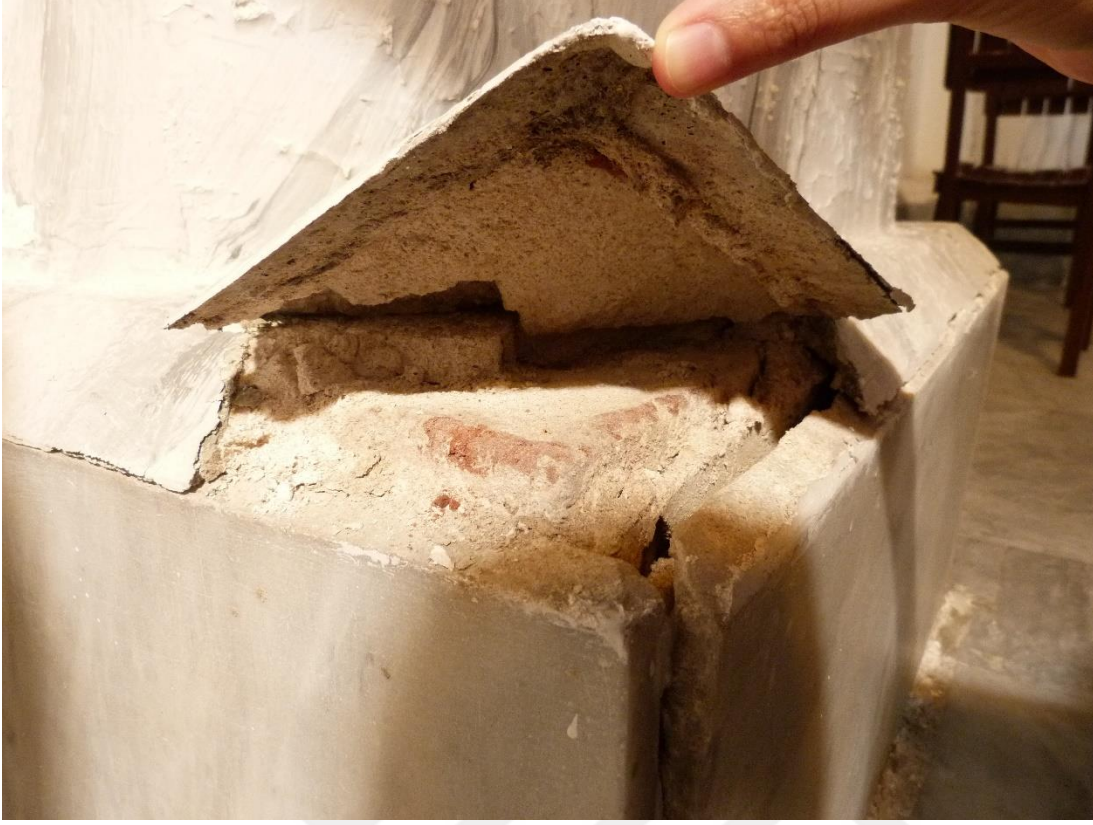
**Şekil D.33 :** PL2 plastırı kaidesi malzemesinde koparak ayrılma.

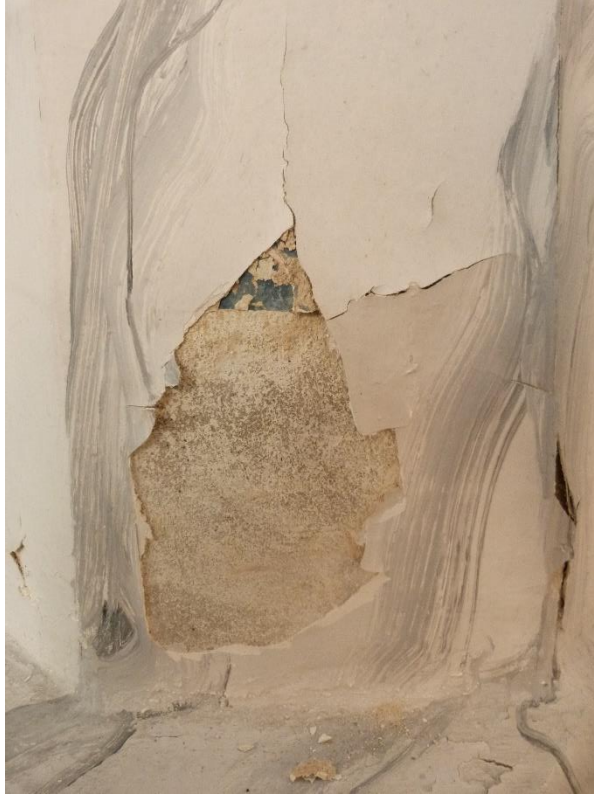
**Şekil D.34 :** Plastırlar üzerindeki niteliksiz boya ve malzeme kaybı.

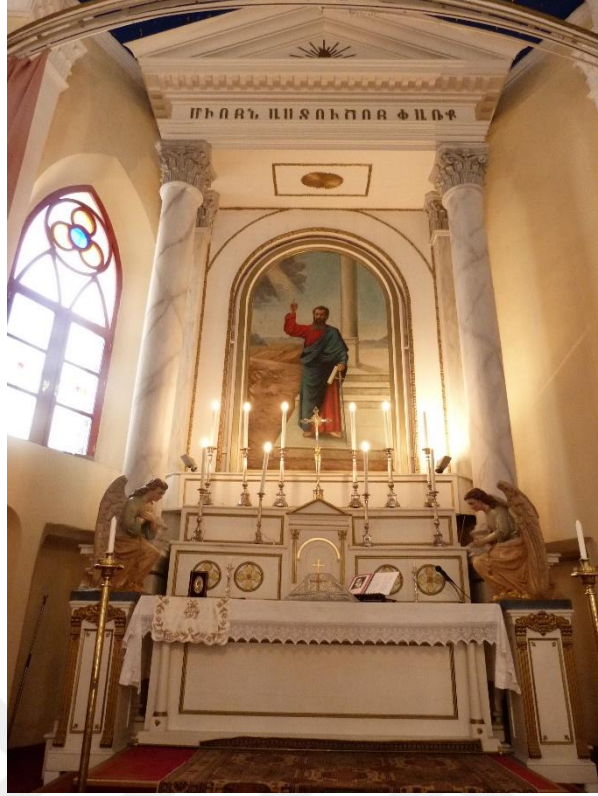
Şekil D.35 : Altar yüzeyinde yağlı boya.

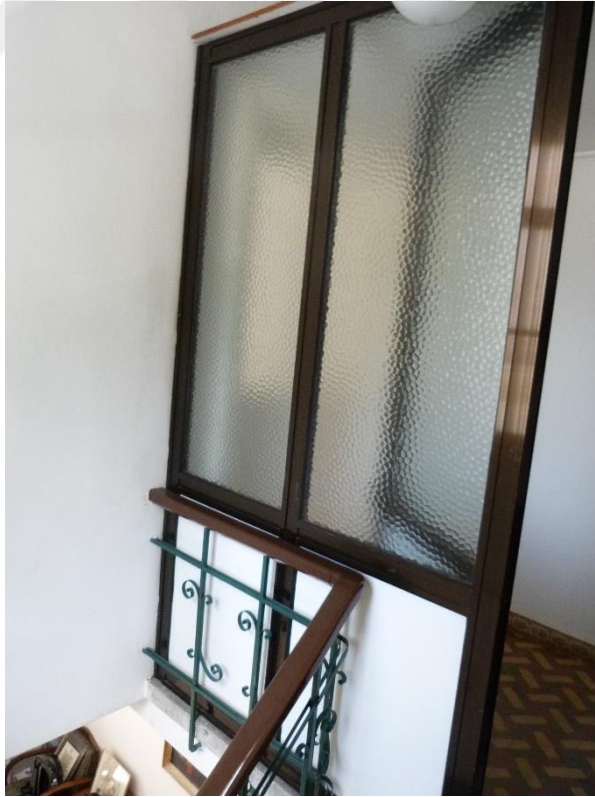
**Şekil D.38 :** Hol-5 mekanını sınırlayan niteliksiz alüminyum doğrama.

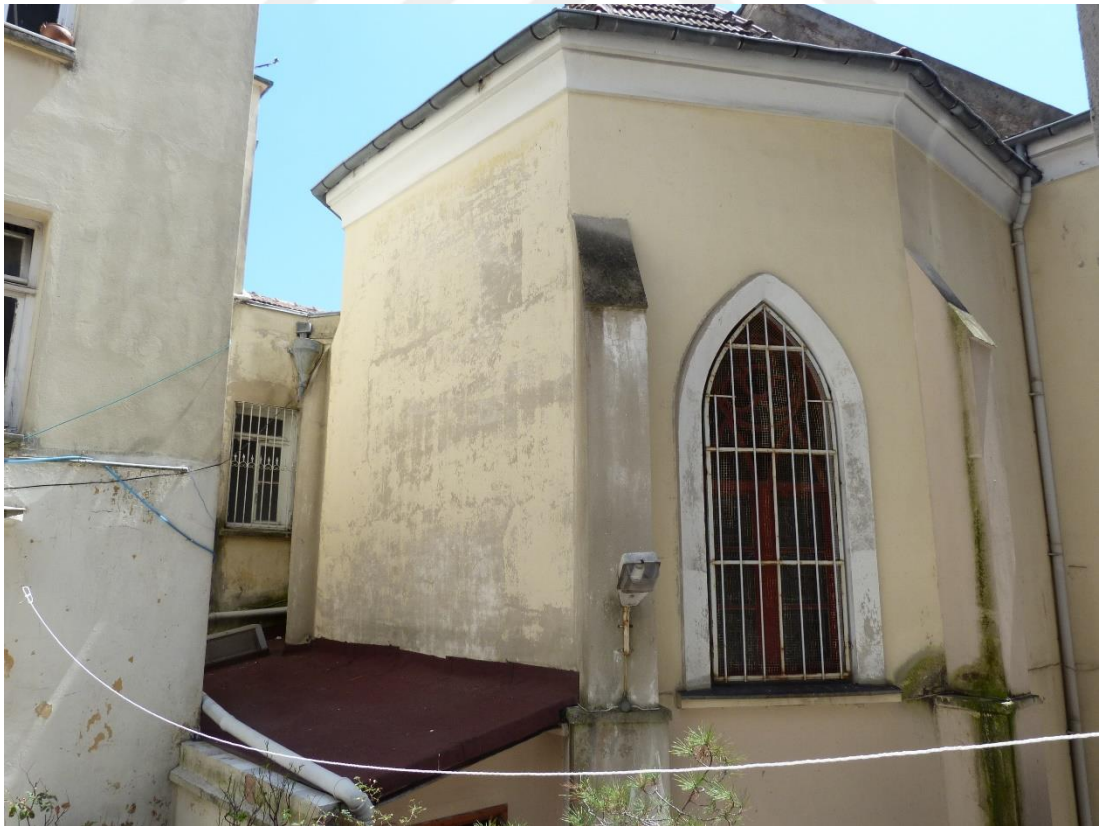
Şekil D.40 : Niteliksiz parmaklık.

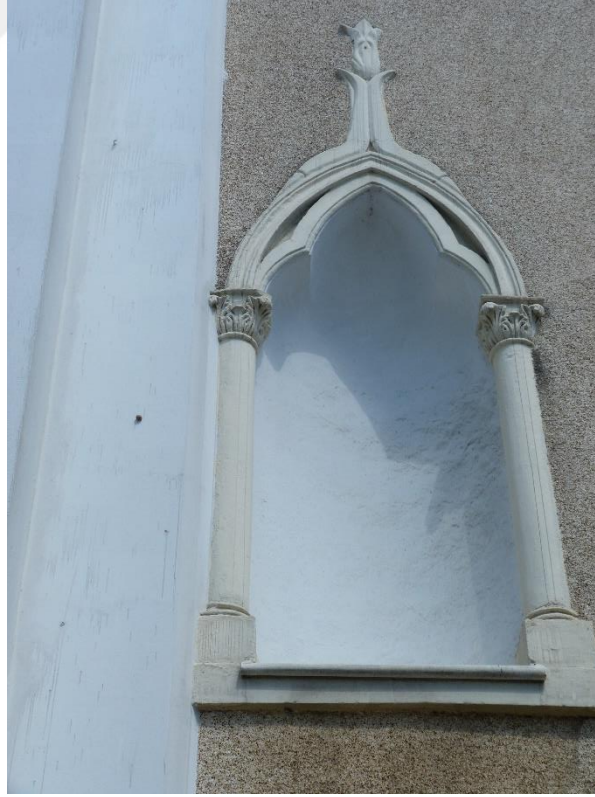
**Şekil D.42 :** Güneydoğu cephesinde yitirilmiş objelerin yer aldığı niş.
