**İSTANBUL YENİKÖY ZOĞRAFYON RUM KIZ İLKOKULU
RESTORASYON PROJESİ**

**YÜKSEK LİSANS TEZİ
Can SÖZBİR**

Anabilim Dalı : Mimarlık

Programı : Restorasyon

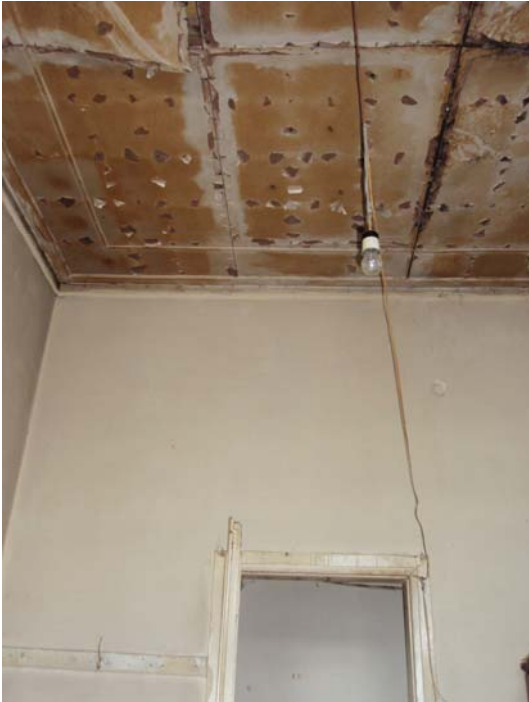
çatlakların olduğu bu mekânın ahşap tavanları da çatıdan gelen suyun etkisiyle harap olmuştur (Şekil B.64 ve B.65).

Şekil B.64 : 105 Mekânı (Öğretmenler Odası) tavanı

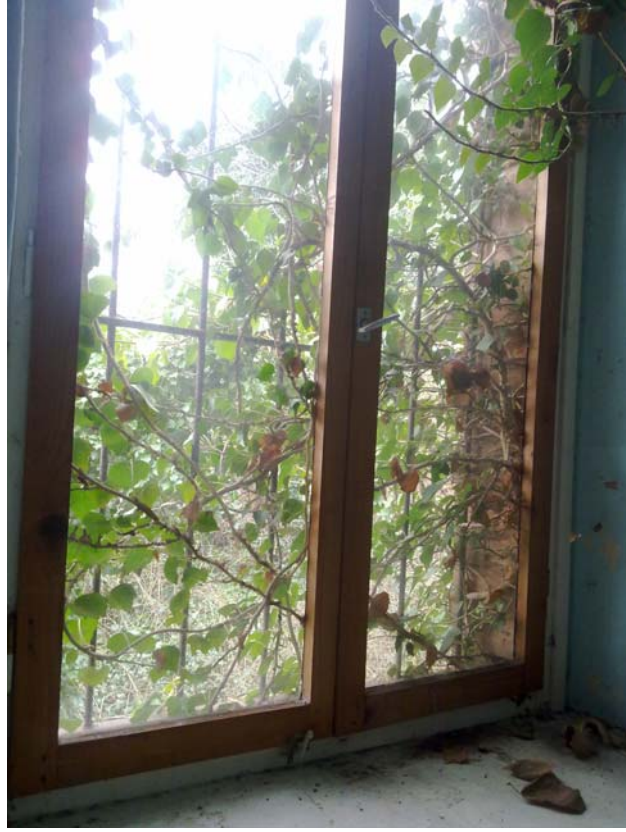
Şekil B.77 : 108 (Derslik) mekânındaki değiştirilmiş pencere doğraması

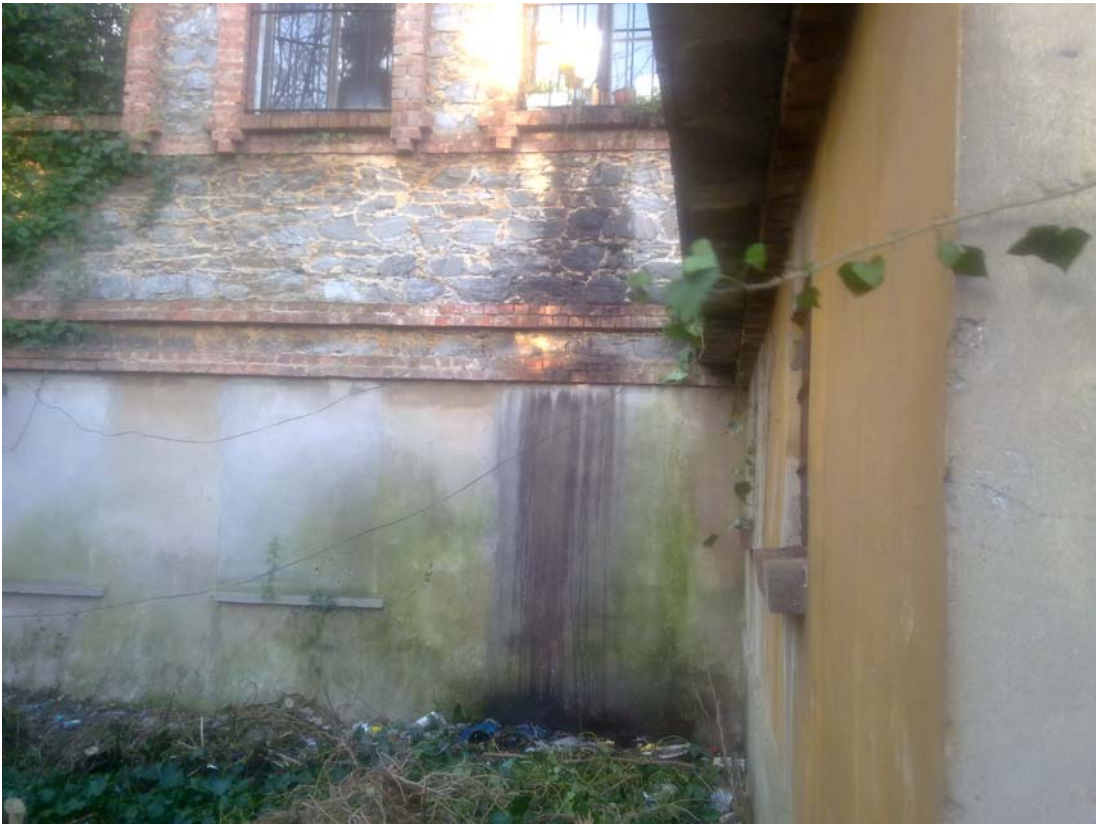
Şekil B.143 : Güney cephesindeki kapatılmış kapı ve pencere

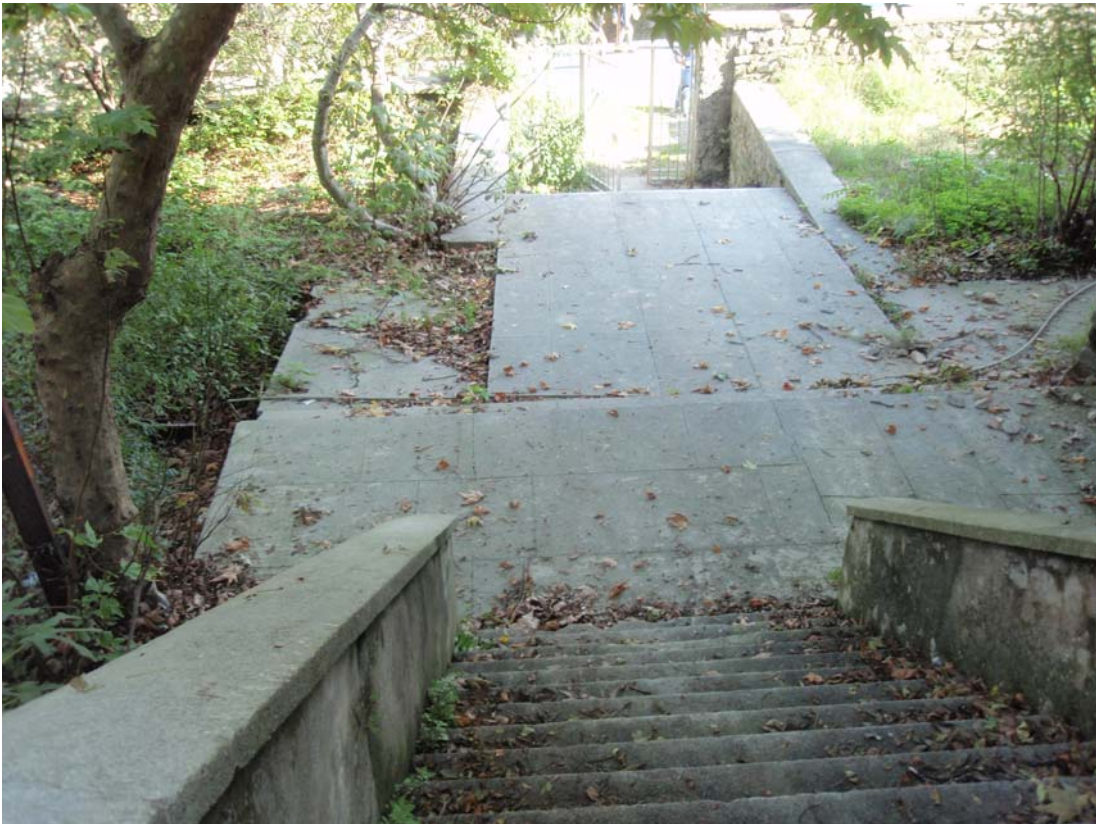
Şekil B.163 : Birinci kata dışarıdan ulaşan merdivenler

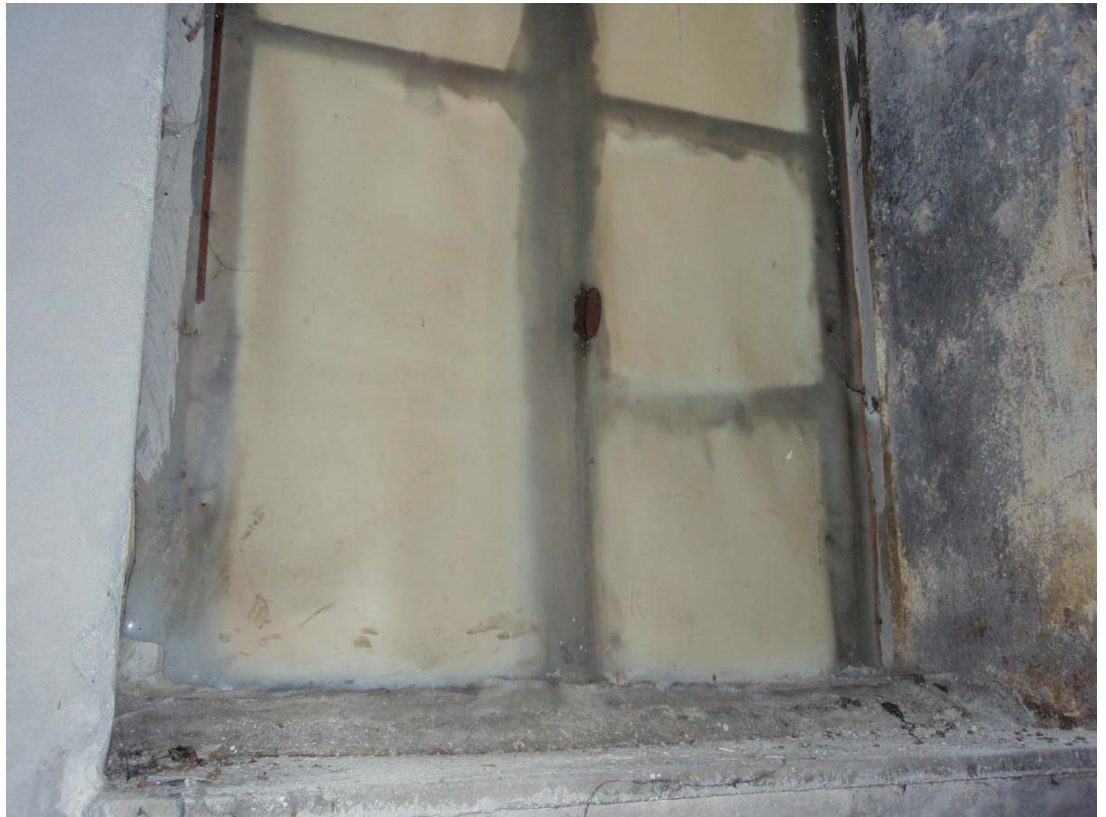
Şekil B.171 : Pencere denizliklerinde kullanılan çimentolu sıva ve koruyucu plastik örtü

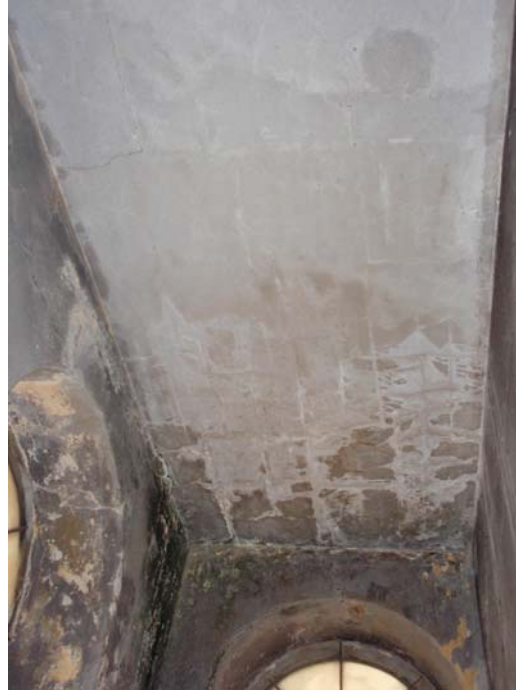
Şekil B.177 : Merdiven kovanında nem sorunları ve çiçeklenme

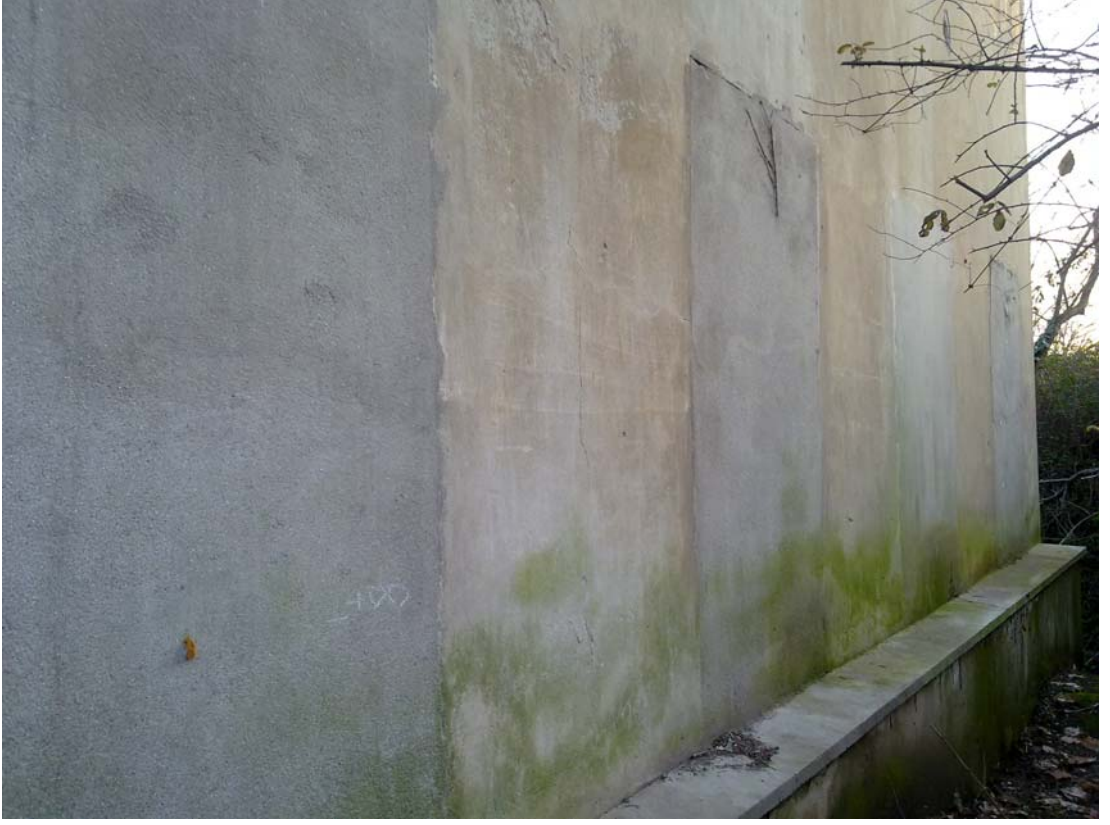
Şekil B.185 : Güney cephesinde bitkilenme

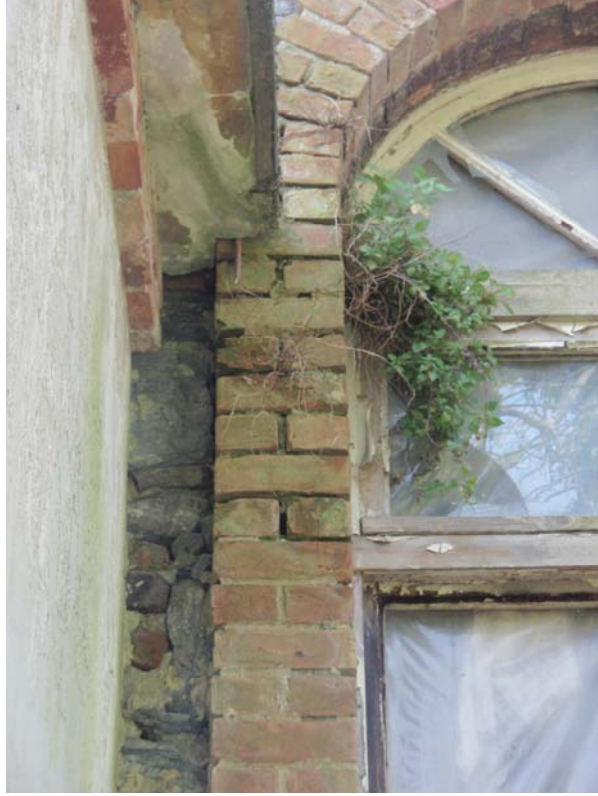
Şekil B.190: Derzlerde boşalma, bitki oluşumu ve çimentolu harç kullanımı

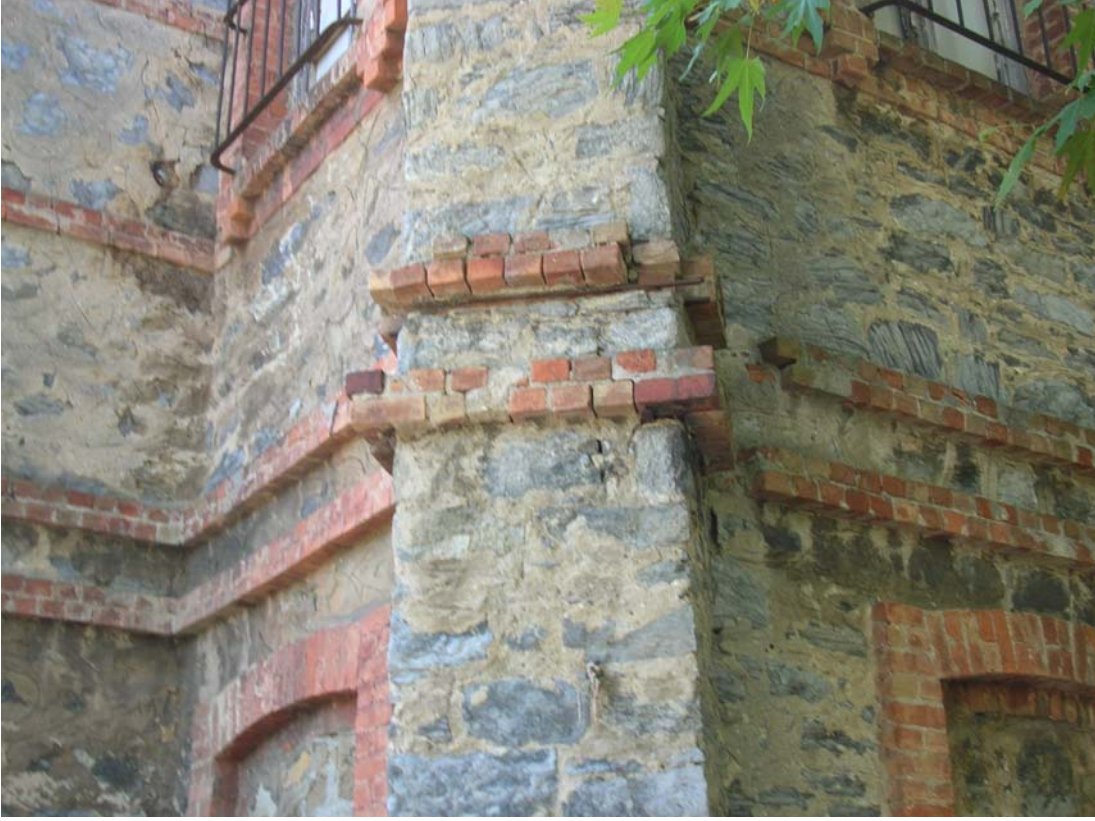
Şekil B.192 : Tuğlalarda kopmalar ve yüzey kirliliği
