**BURGAZADA 24 ADA 12 PARSEL'DE BULUNAN  
AHŞAP KONUTUN RESTORASYON PROJESİ**

**YÜKSEK LİSANS TEZİ**

**Görkem VERDİ**

**TEMMUZ 2021**

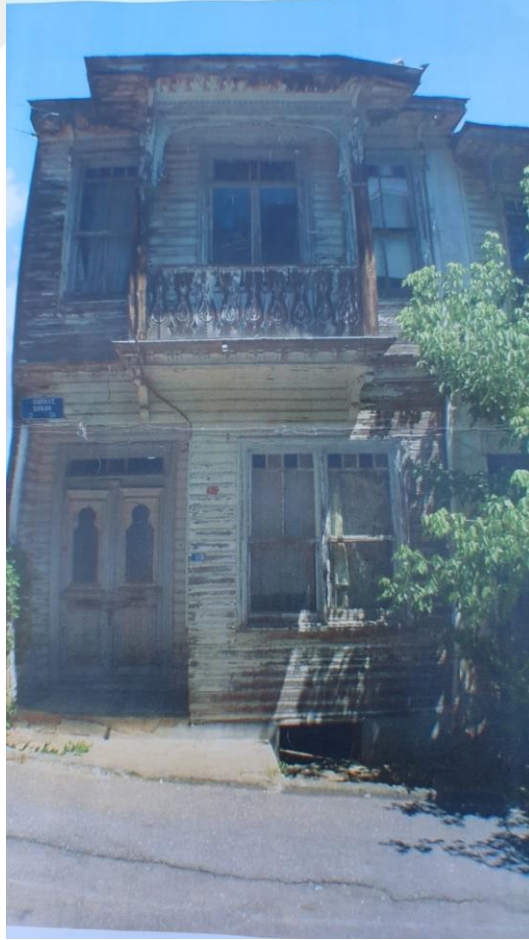
Yapının sahibi (Lori İNCİCİ) ile yapılan görüşmelerde 1976 ve 2000 yıllarına ait fotoğraflara erişilebilmiştir. 1976 yılına ait fotoğraf ile ilgili olarak mal sahibi yapının tadilattan henüz geçtiği belirtmiştir. Batı cephesinin gözlemlendiği bu fotoğrafta yapının özgün detaylarının korunduğu anlaşılmaktadır (Şekil B.8). 2000’li yıllara ait fotoğraflarda ise yapının bakımsız kaldığı gözlemlenmektedir (Şekil B.9-11).

**Şekil B.9 :** Batı cephesi, ~2000 (Aile arşivi).

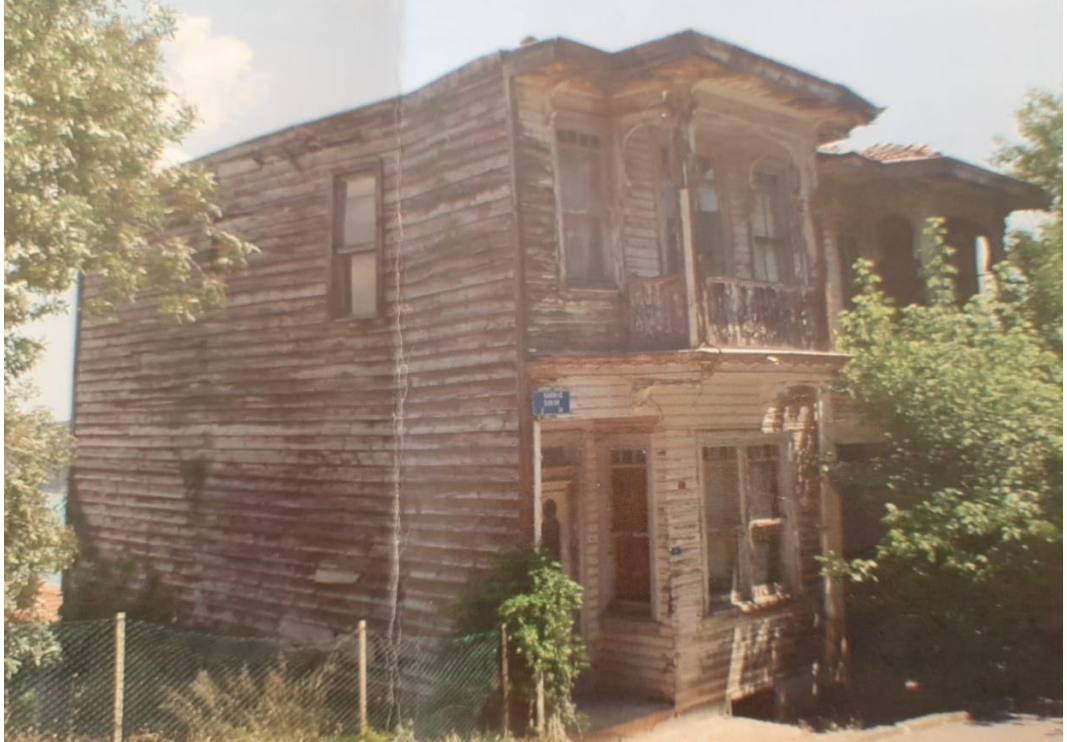
**Şekil B.11 :** Batı ve kuzey cephesi, ~2000 (Aile arşivi).

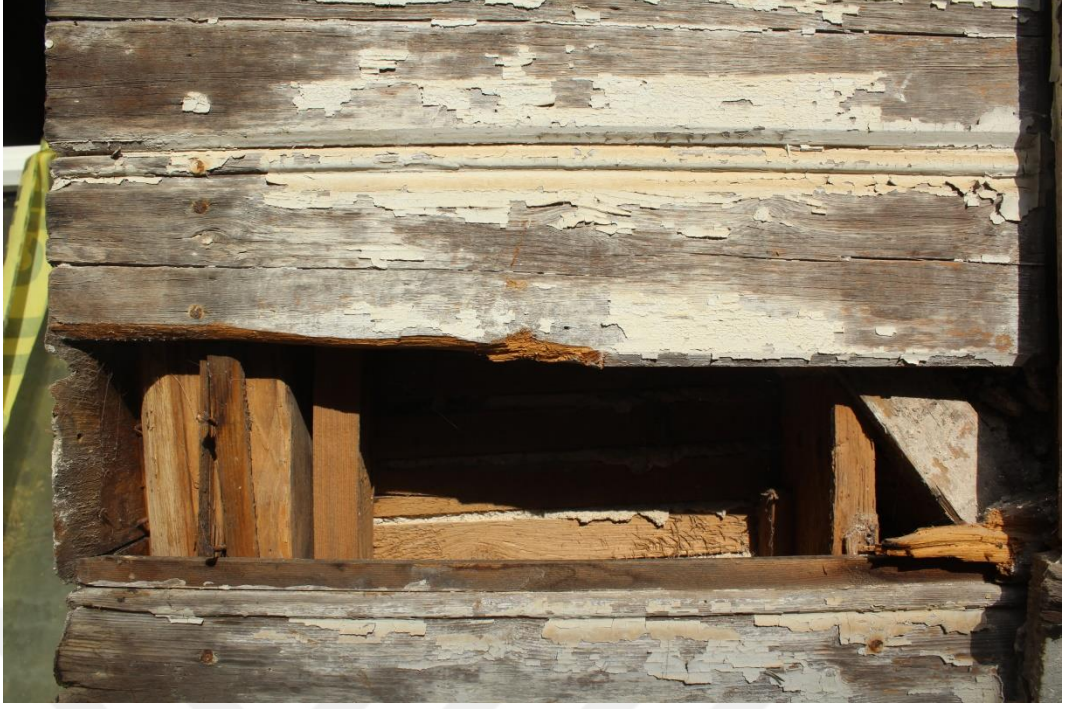
**Şekil E.35:** Ahşap karkas dikmeleri.

Yapının ahşap çatkı sistemini oluşturan dikme ve kirişler hasar durumları analiz edilerek, bütünlenemediği durumda yenilenecektir. Yenileme için kullanılacak ahşaplar; mümkünse özgünü ile aynı cins; değilse nem oranı ve mukavemet bakımından özgününe uyumlu çalışabilecek cinsten seçilecektir.

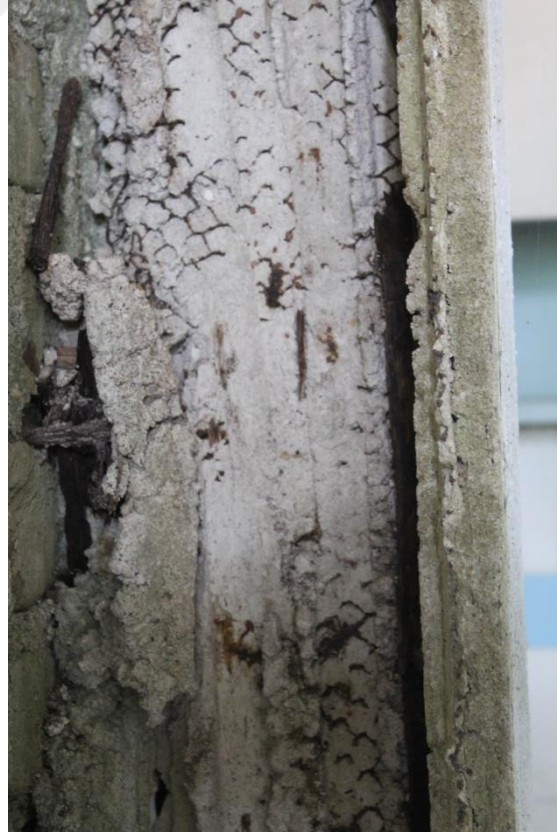
**Şekil E.38:** 103 Mutfak mekânında rabbitz teli izleri.
