**SİVAS MERKEZ HUBUYAR KORUCU KONAĞI RESTORASYON  
PROJESİ ÖNERİSİ**

**YÜKSEK LİSANS TEZİ  
MİMARLIK**

**GAZİ ÜNİVERSİTESİ  
FEN BİLİMLERİ ENSTİTÜSÜ**

**TEMMUZ 2012**

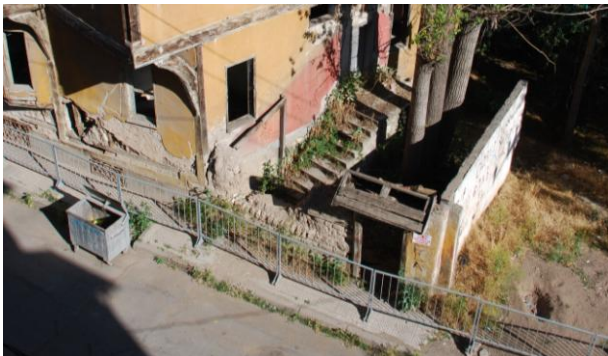
Resim 4.14. Batı cephesindeki muhdes BK2 bahçe kapısı ve M2 merdiveni, Temmuz 2011 [31]

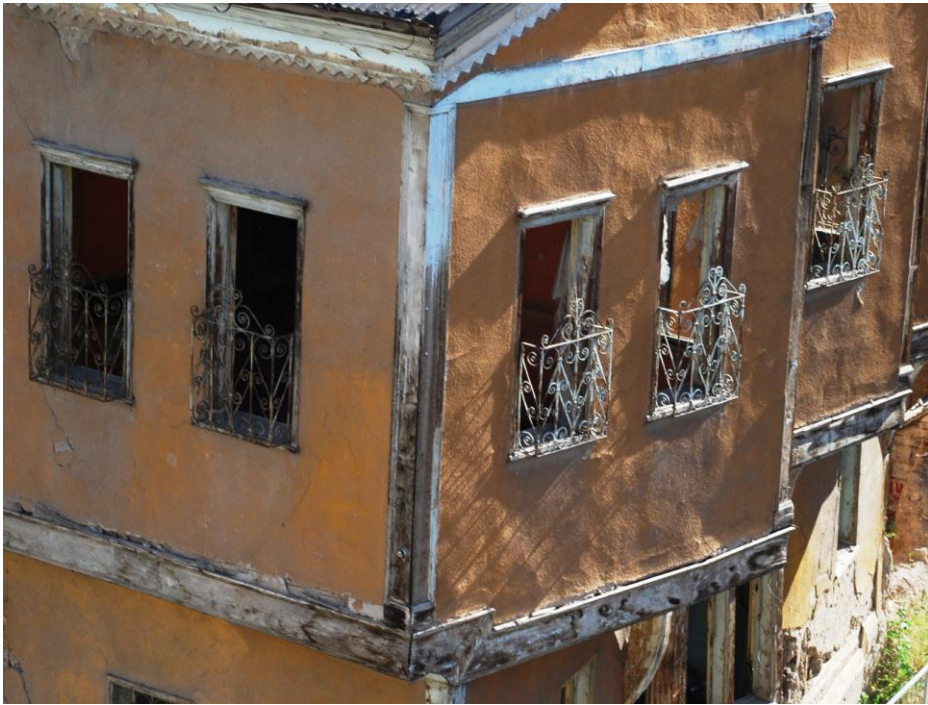
Resim 4.20. Kuzey ve doğu cephelerindeki PK1-7-PK1-10 pencereleri ve çitalı ahşap köşe silmesi, Temmuz 2011 [31]

| | PK1-7 | | 76 | | 25 | 153 | ✓ | | | | | | | | | | Pencerenin kasası mevcut olup kanadı yerinde değildir. Demir ferforje korozyona uğramıştır. | ✓ | |
| | PK1-8 | | 76 | | 25 | 153 | ✓ | | | | | | | | | | Pencerenin kasası mevcut olup kanadı yerinde değildir. Demir ferforje korozyona uğramıştır. | ✓ | |

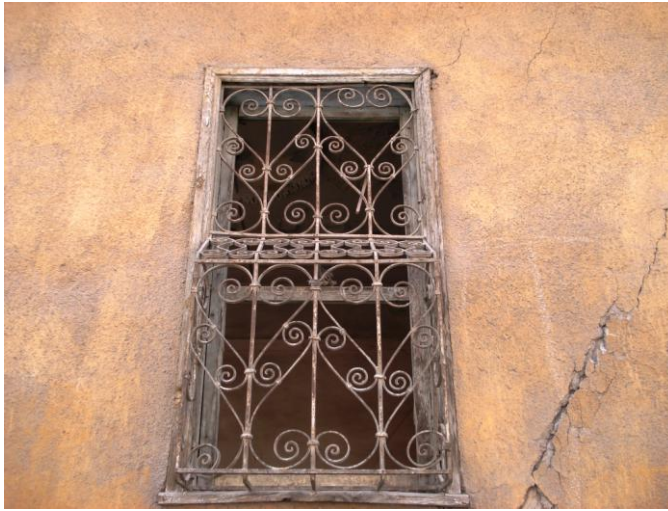
Resim 4.22.-4.23. Doğu cephesindeki PZ2-7 ve PZ2-8 pencereleri, Temmuz 2011 [31]

| ELEMEN. | | FORMU | ÖLÇÜLER | | | | MALZEME | | | | | | | | | | | | | | | | | DURUM | | | |
|---|---|---|---|---|---|---|---|---|---|---|---|---|---|---|---|---|---|---|---|--|--|---|---|---|---|---|--|
| | PZ2-7 | | 76 | | 25 | 152 | ✓ | | | | | | | | | | | | | | | Pencerenin kasası yerinde olup kanadı mevcut değildir. Fiziksel koşullardan dolayı ahşap malzemede bozulma vardır. Demir ferforje korozyona uğramıştır. | | | ✓ | | |

| D2 | PZ2-8 | | 76 | | 25 | 152 | ✓ | | | | | | | | | | | Pencerenin kasası yerinde olup kanadı mevcut değildir. Fiziksel koşullardan dolayı ahşap malzemede bozulma vardır. Demir ferforje korozyona uğramıştır. | | ✓ |

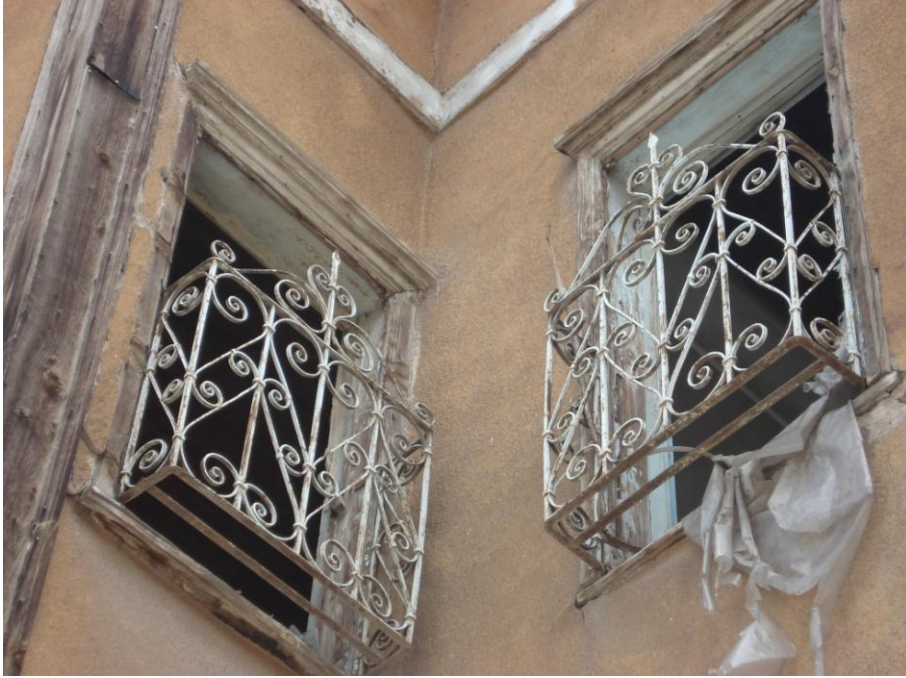
Resim 4.29. Kuzey cephesi çıkmalarındaki PK2-8 ve PK1-3 pencereleri, Temmuz 2011 [31]

| | PK2-8 | | 76 | | 25 | 153 | ✓ | | | | | | | | | | Ahşap pencerenin kanadı yerinde olmayıp sadece kasası mevcuttur. Demir ferforje korozyona uğramıştır. | ✓ | |

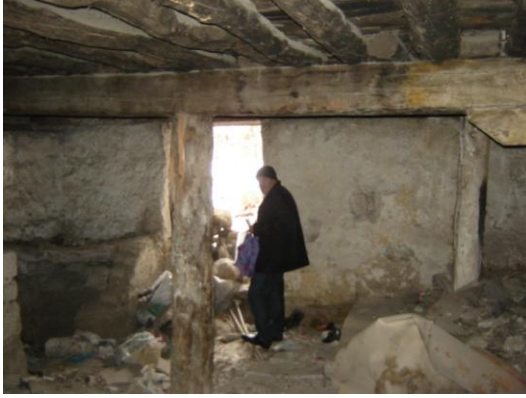
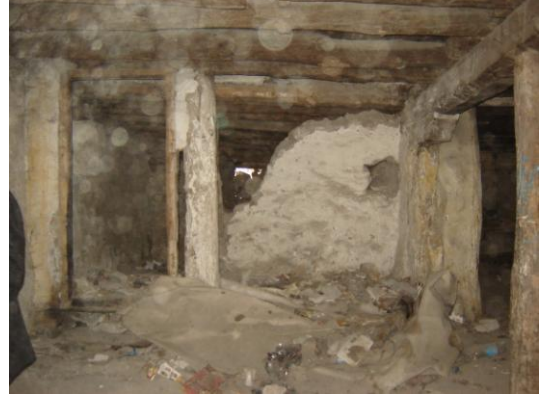
Resim 4.34.-4.35. B01 mekânı D1 ve D2 duvarları ve D2 duvarının olduğu bölümde sonradan kaldırılan merdiven boşluğu, Aralık 2011 [31]

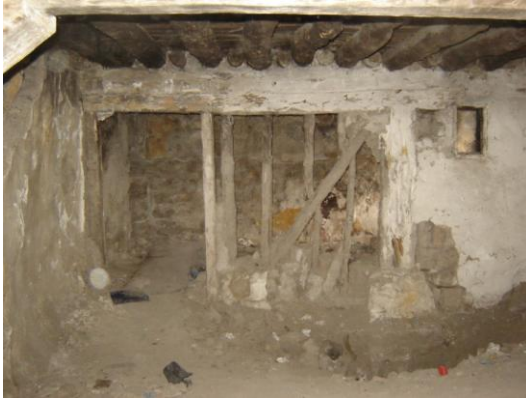
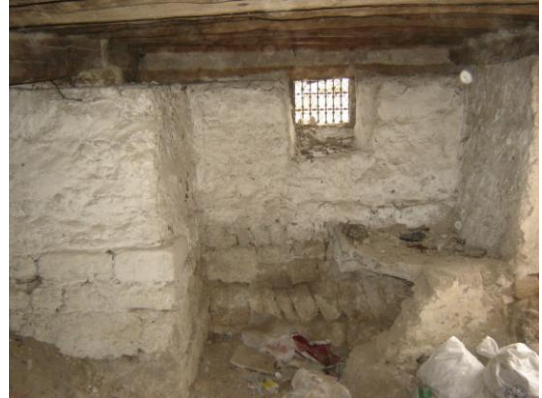
Resim 4.36.-4.37. B01 mekânı D4 ve D7 duvarları ve D7 duvarı önündeki muhdes yükselti, Aralık 2011 [31]

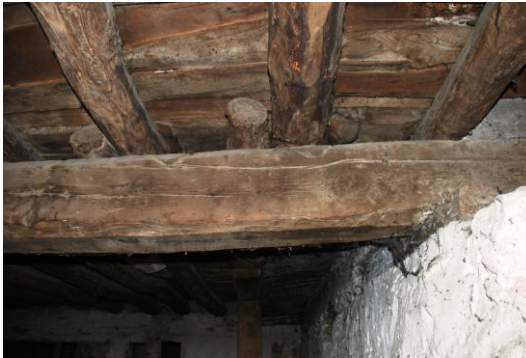
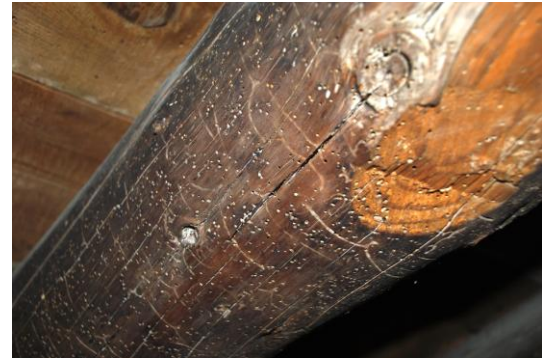
Resim 4.38.-4.39. B01 mekânı ahşap tavan kirişlemeleri ve kirişlemelerdeki böceklenme, Aralık 2011 [31]

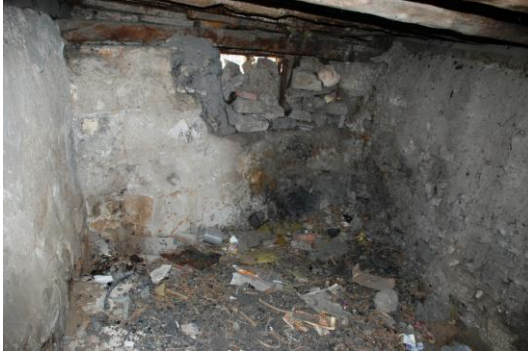
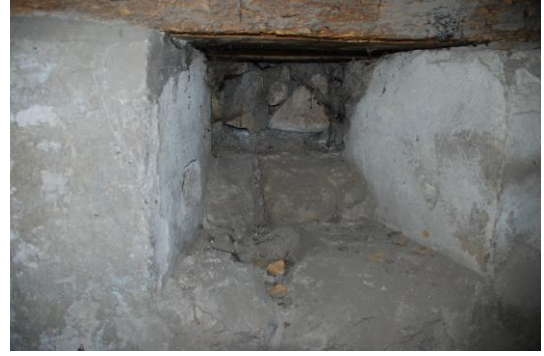
Resim 4.40.-4.41. B02 mekânı ve kapatılmış PB1 penceresi, Aralık 2011 [31]

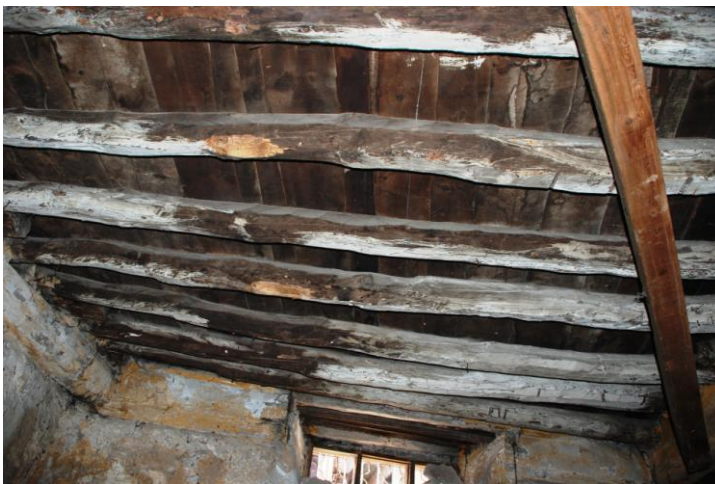
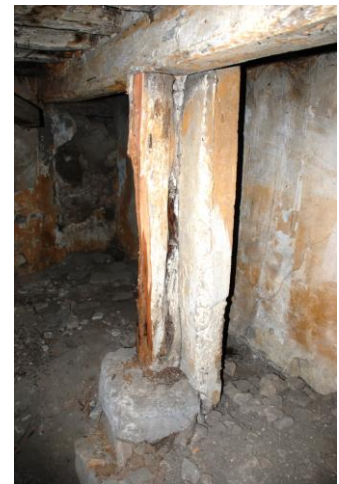
Resim 4.44.-4.45. B03 mekânının tavanı ve mekân içersinde temel taşı üzerinde ahşap dikme, dikme yanında betonarme kolon, Aralık 2011 [31]

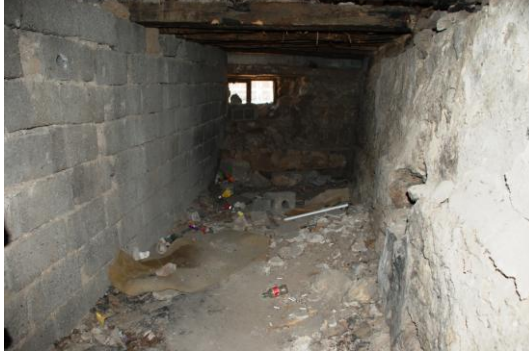
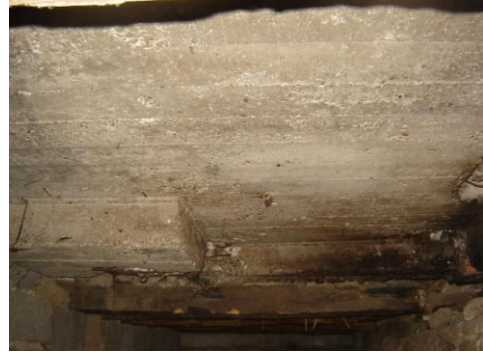
Resim 4.46.-4.47. B04 mekânının D2,D3,D4 duvarları ve betonarme tavan, Aralık 2011 [31]

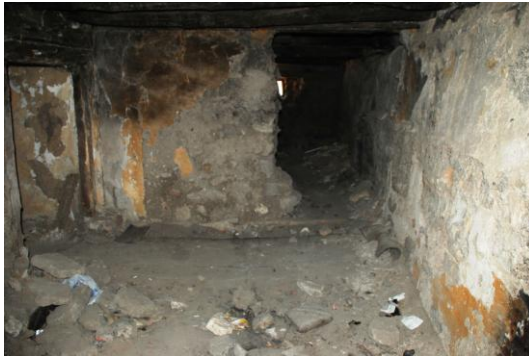
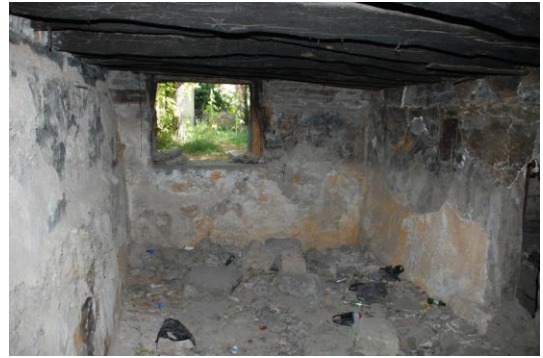
Resim 4.48.-4.49. B05 mekânının D2, D3 ve D4 duvarları, Aralık 2011 [31]

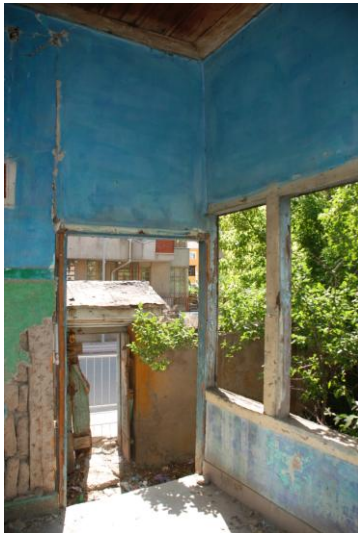
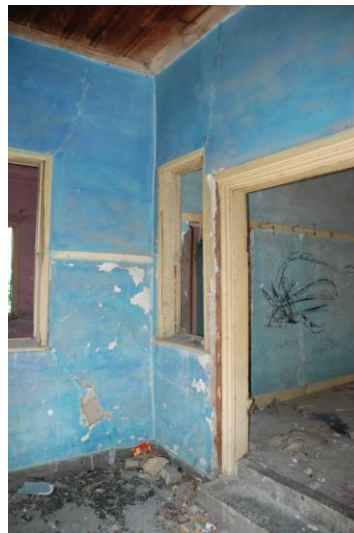
Resim 4.50.-4.51. Z01 mekânı D1, D2 ve D3, D4 duvarları, Temmuz 2011 [31]

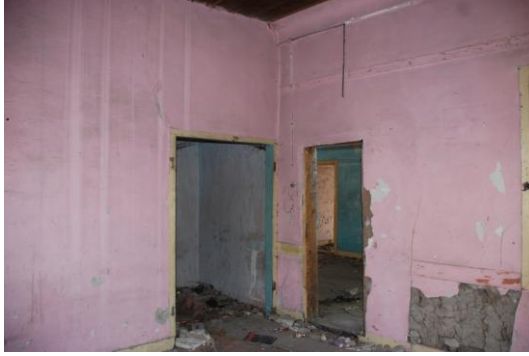
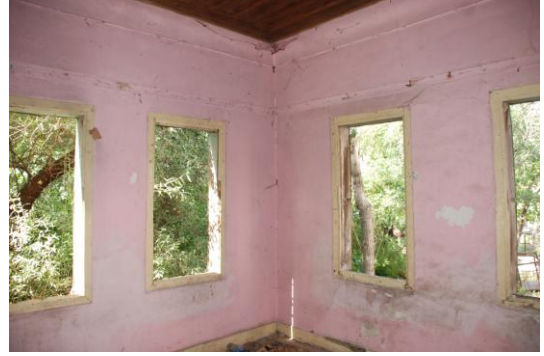
Resim 4.52.-4.53. Z02 mekânı D1, D2 ve D3, D4 duvarları, Temmuz 2011 [31]

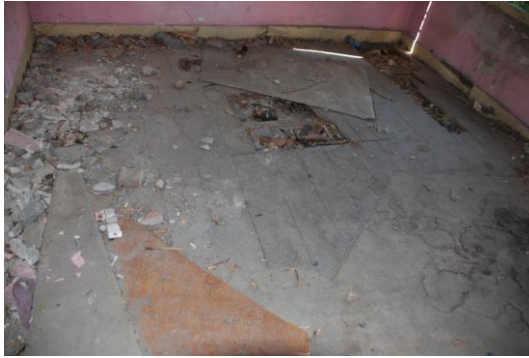
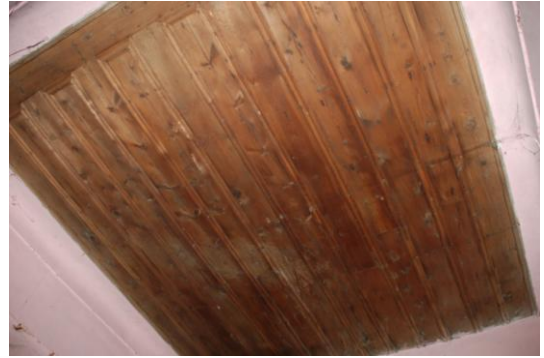
Resim 4.54.-4.55. Z02 mekânının döşeme ve tavanı, Temmuz 2011 [31]

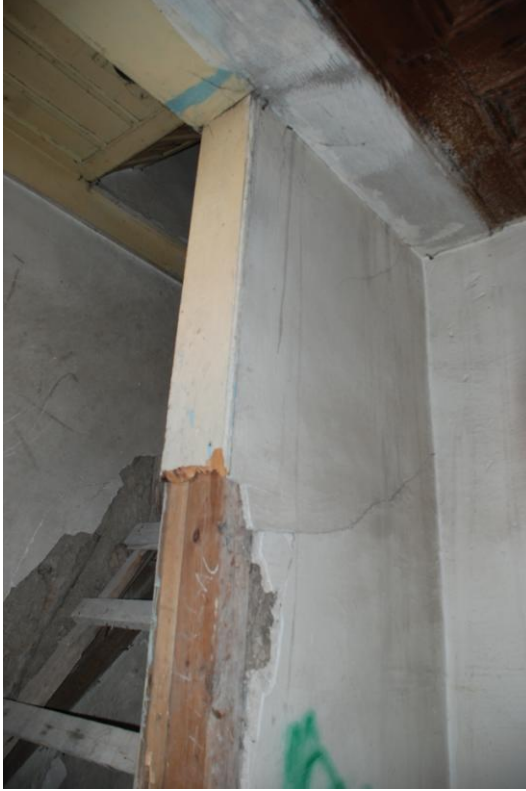
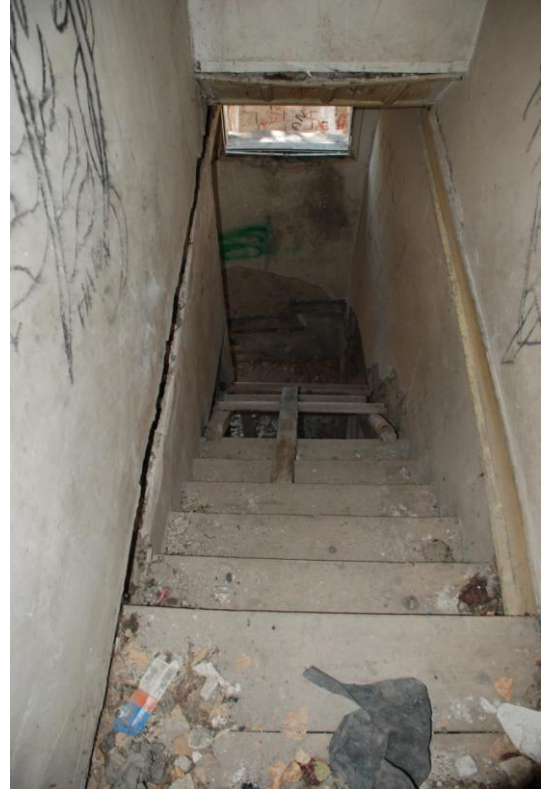
Resim 4.57.-4.58. Z03 mekânı ve mekândaki muhdes M3 merdiveni, Temmuz 2011 [31]

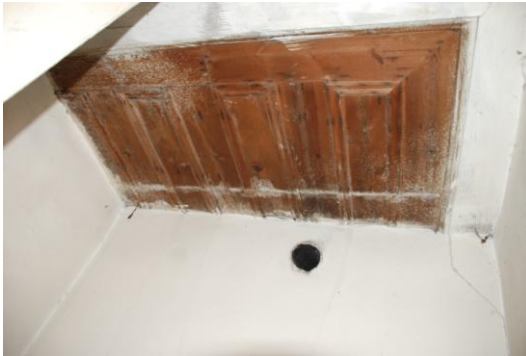
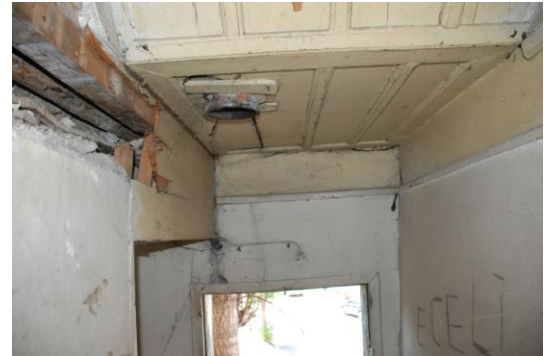
Resim 4.59.-4.60. Z03 mekânının tavanı ve M3 merdiveni üzerindeki tavan, Temmuz 2011 [31]

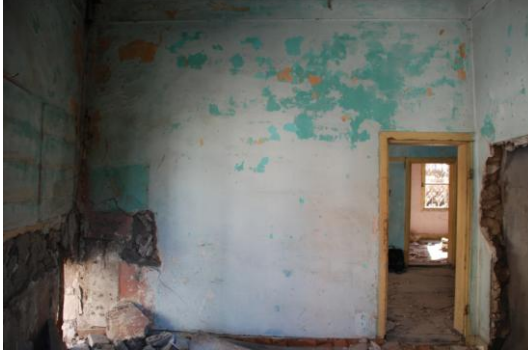
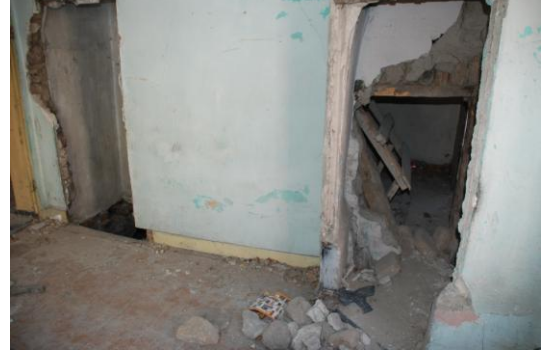
Resim 4.61.-4.62. Z04 mekânı D1 ve D2 duvarları, Temmuz 2011 [31]

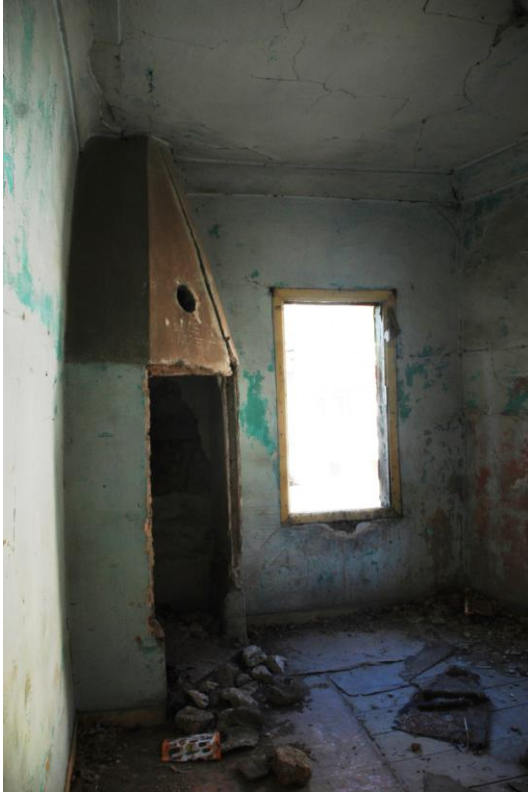
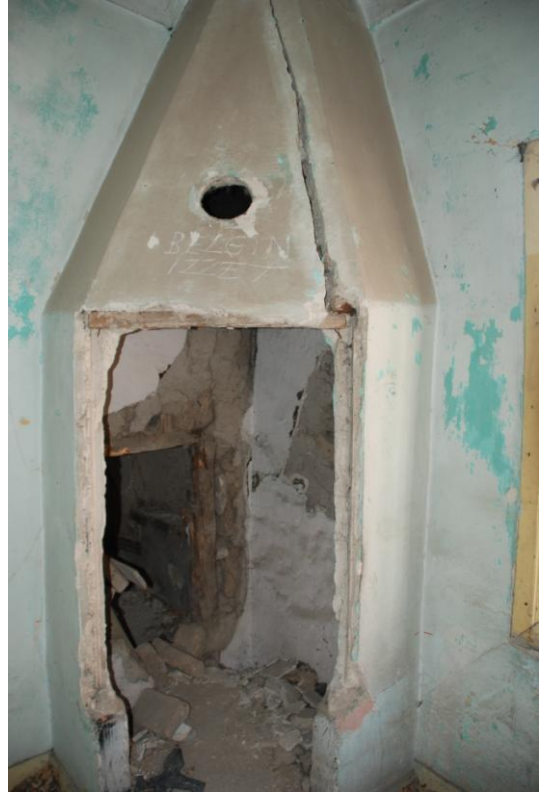
Resim 4.63.-4.64. Z04 mekânı D3 duvarı ve ocak1, Temmuz 2011 [31]

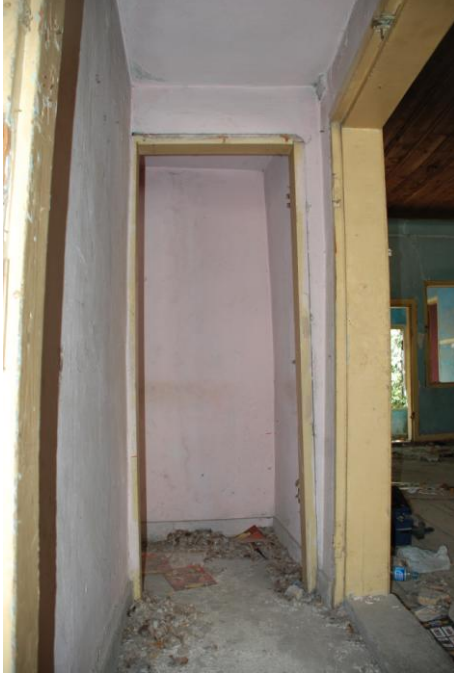
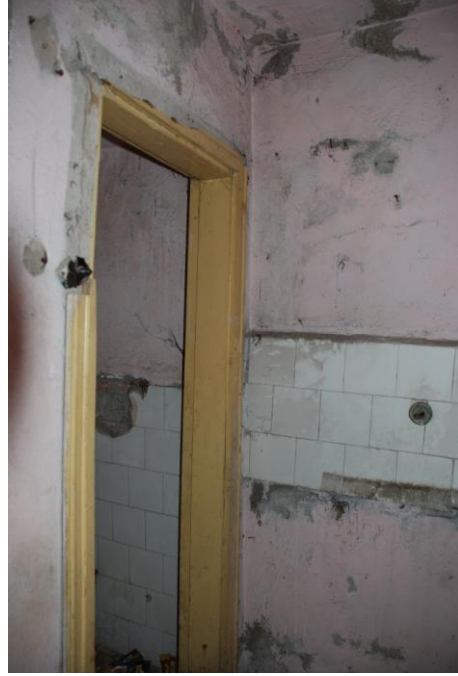
Resim 4.67.-4.68. Muhdes Z06 ve Z07 mekânları, Temmuz 2011 [31]

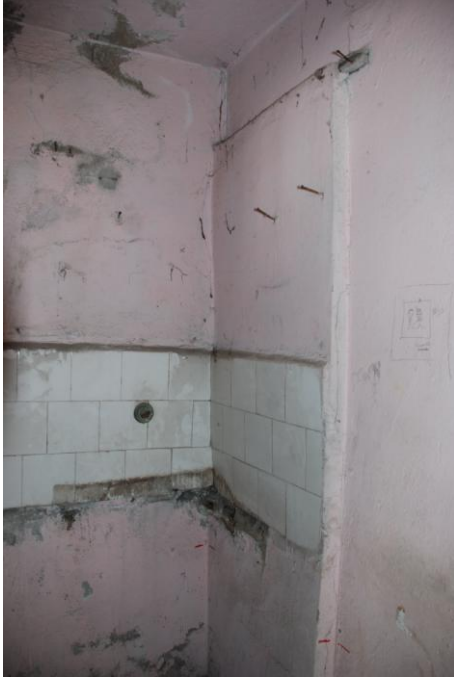
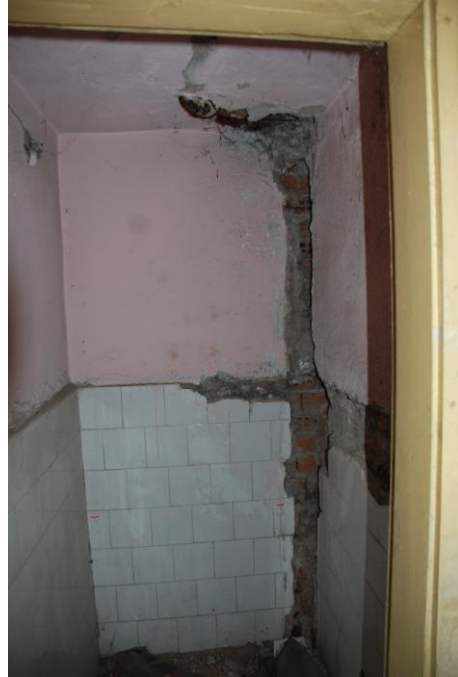
Resim 4.69.-4.70. Muhdes Z07 ve Z08 mekânları, Temmuz 2011 [31]

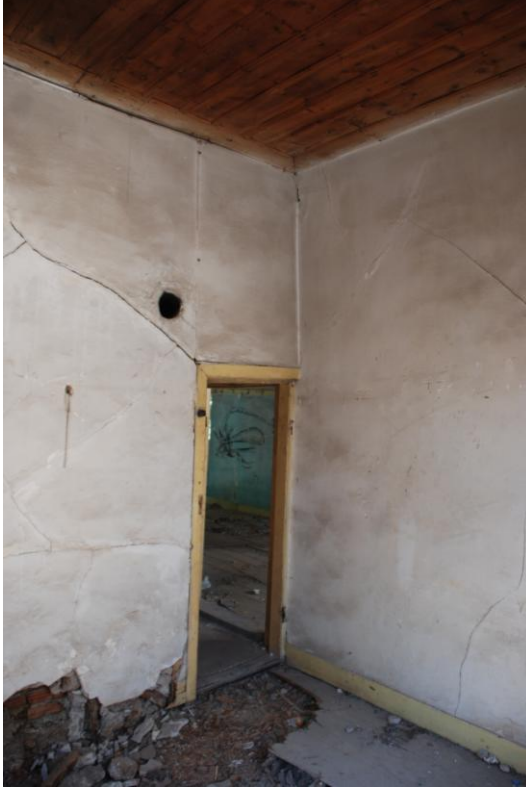
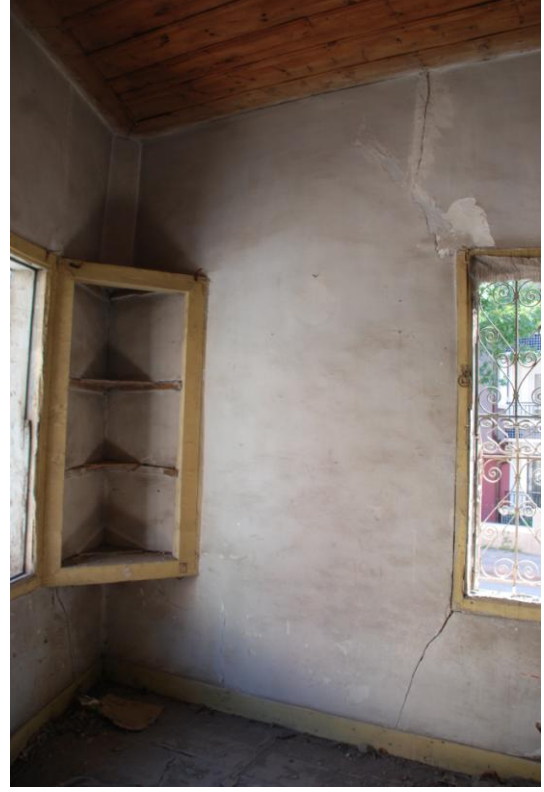
Resim 4.71.-4.72. Z09 mekânı D1, D2 duvarı ve D3 ile D4 duvarları arasındaki ahşap raf yeri, Temmuz 2011 [31]

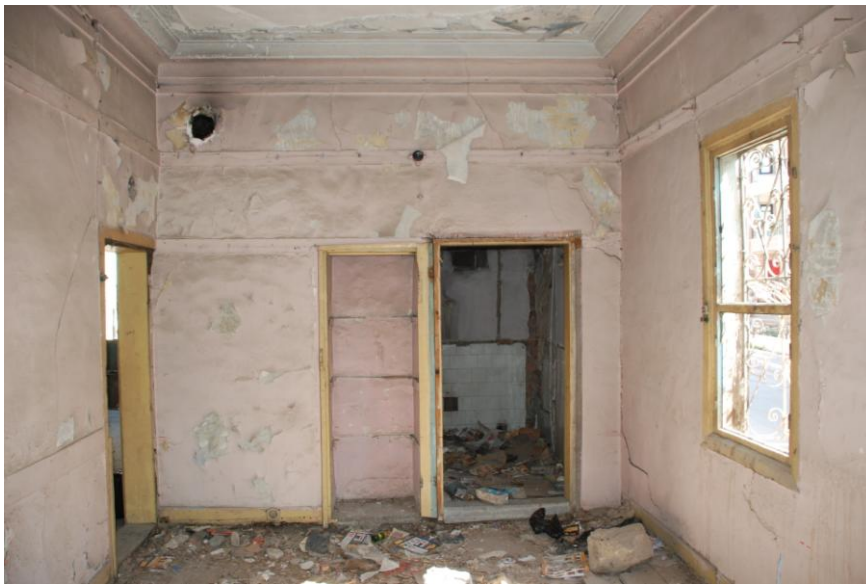
Resim 4.77. Z11 mekânı D1, D2, D3 duvarları, Temmuz 2011 [31]

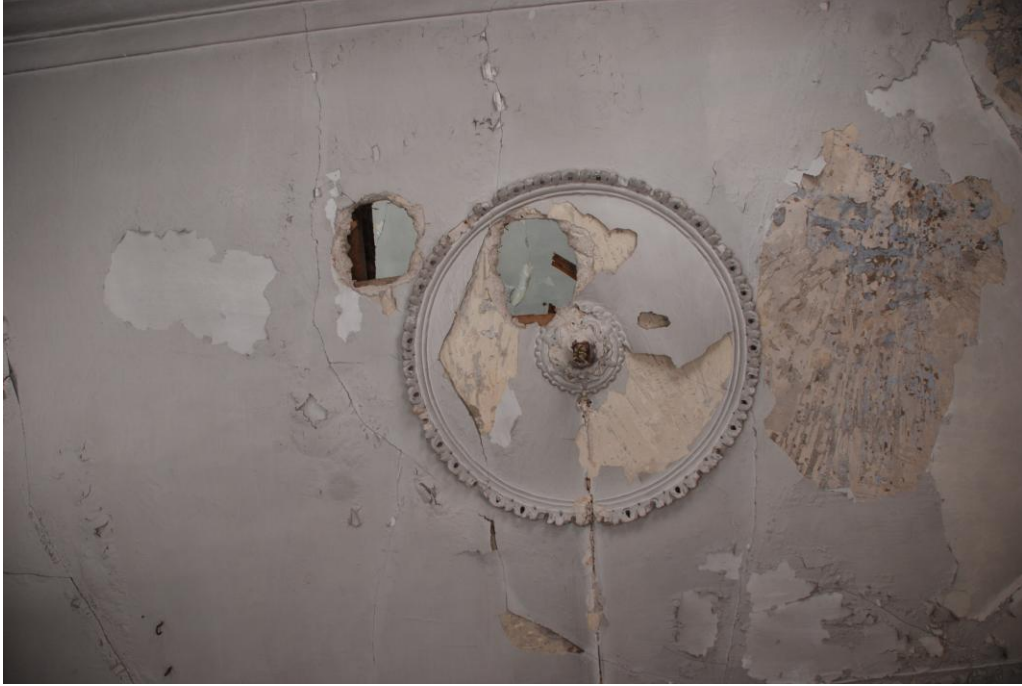
Resim 4.79. Z11 mekânının tavan göbeği, Temmuz 2011 [31]

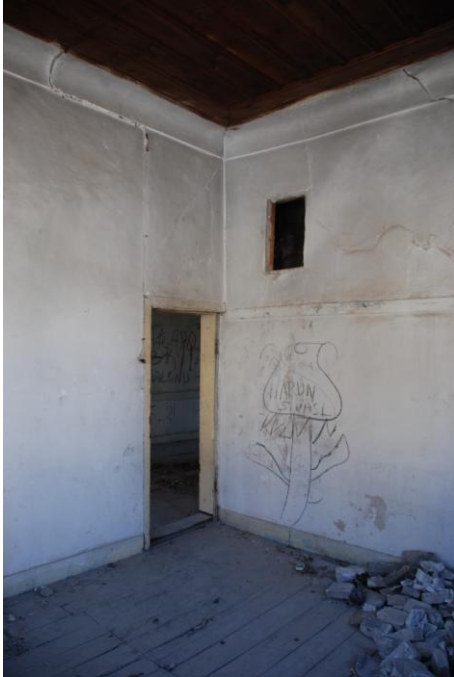
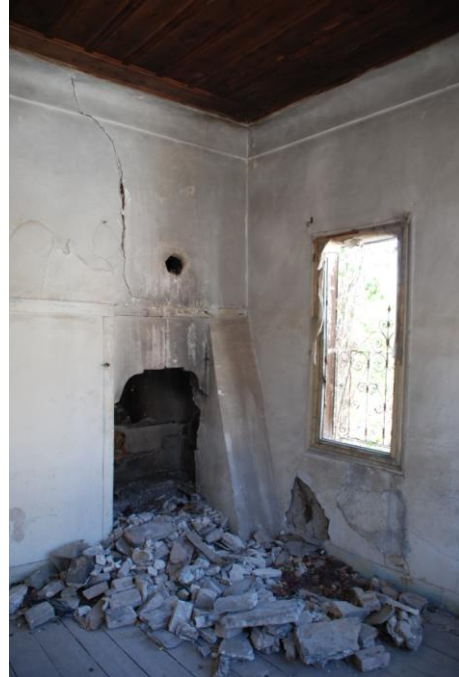
Resim 4.84.-4.85. 102 mekânı D1,D2 duvarları ve D2 duvarındaki Ocak2, Temmuz 2011 [31]

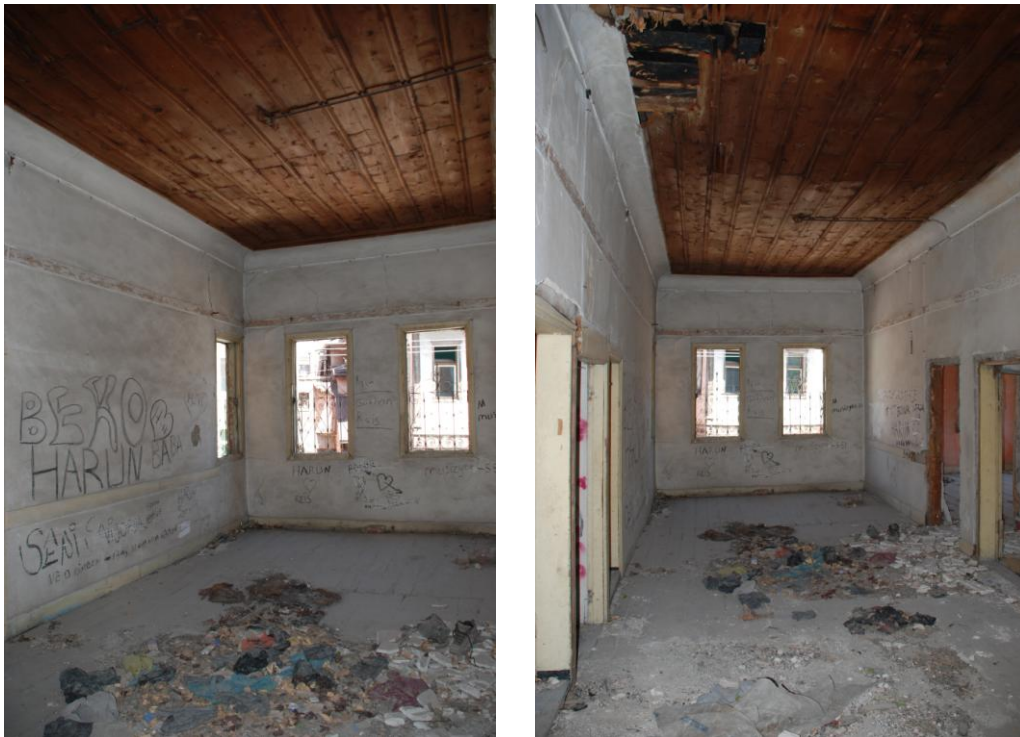
Resim 4.88.-4.89. 103 mekânı D1, D2, D3 duvarları, Temmuz 2011 [31]

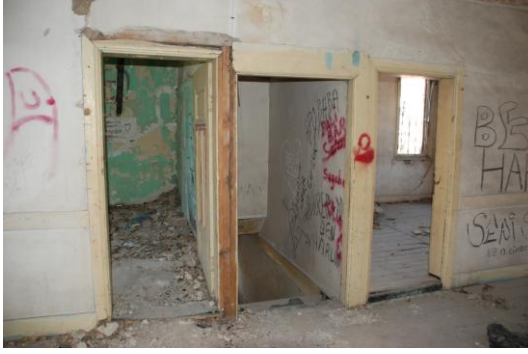
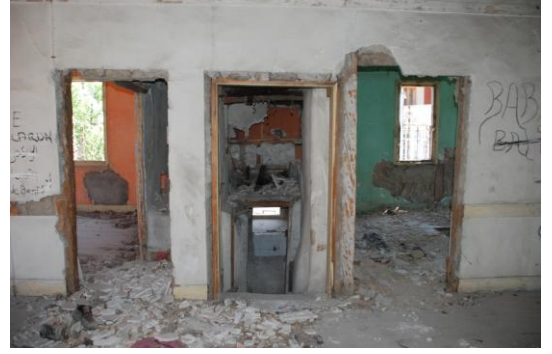
Resim 4.90.-4.91. 103 mekânı D1 ve D3 duvarlarındaki kapılar, Temmuz 2011 [31]

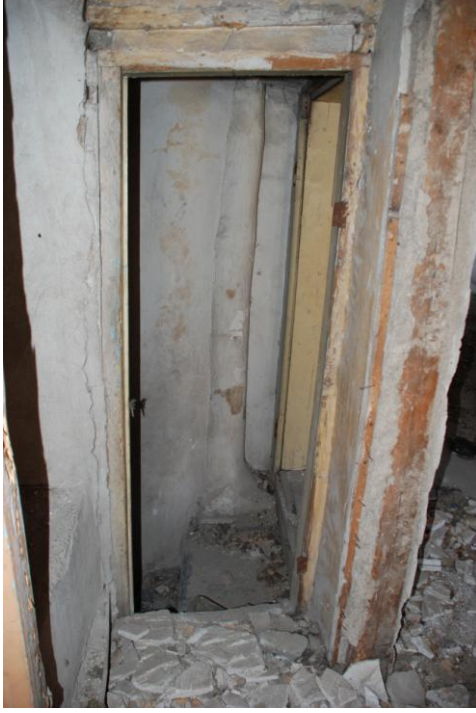
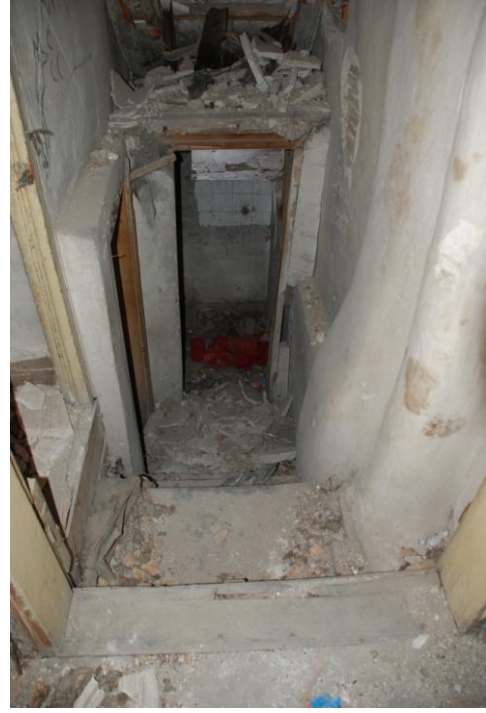
Resim 4.95.-4.96. Muhdes 104 ve 106 mekânları, Temmuz 2011 [31]

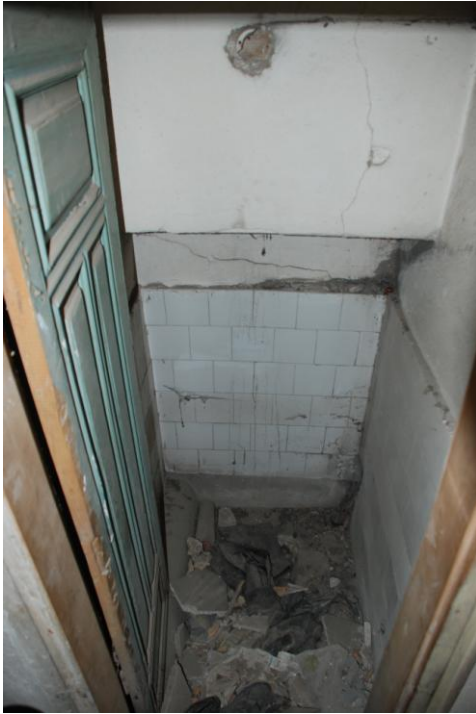
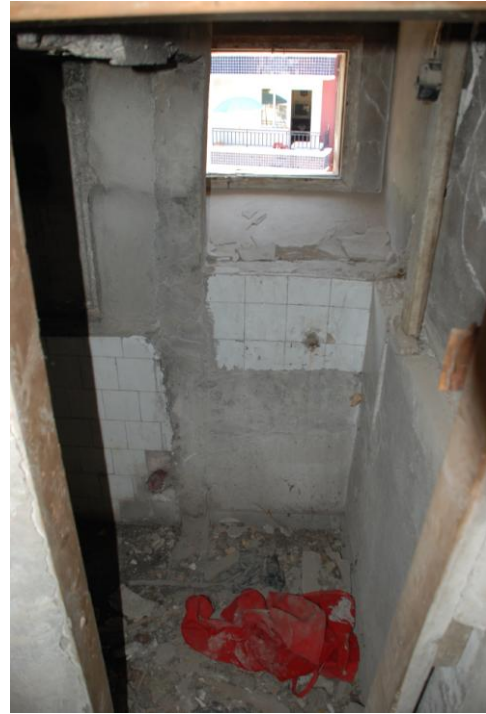
Resim 4.97.-4.98. Muhdes 107 ve 108 mekânları, Temmuz 2011 [31]

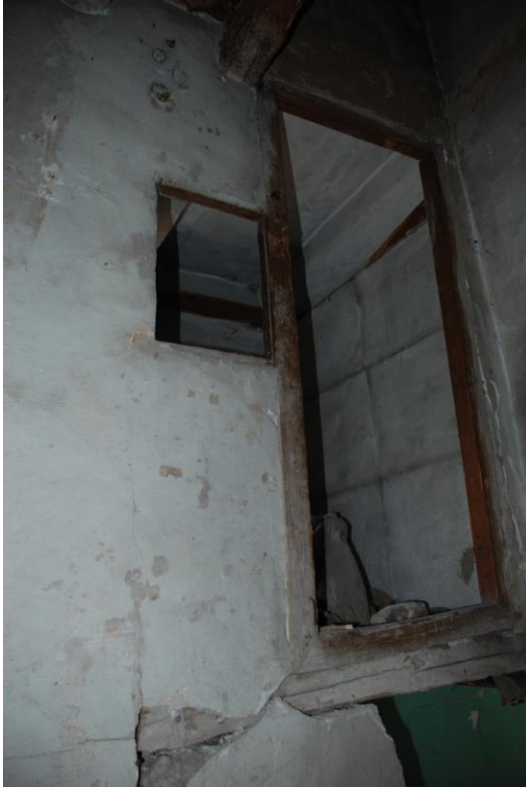
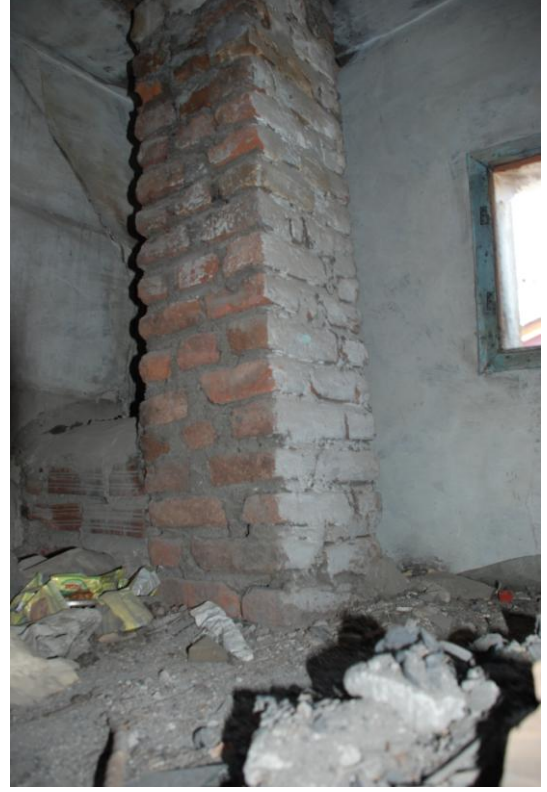
Resim 4.102.-4.103. 106 mekânının girişi ve mekân içerisindeki muhdes baca, Temmuz 2011 [31]

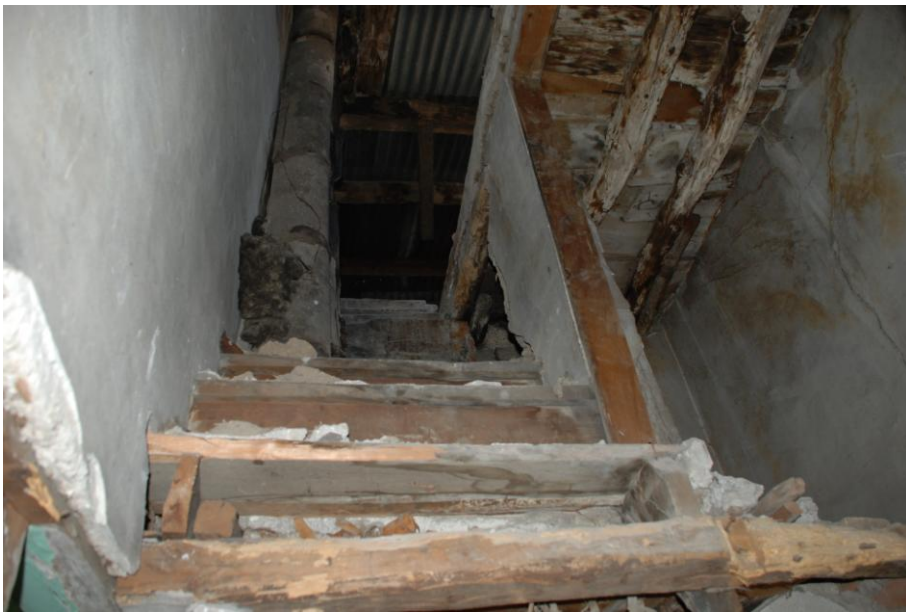
Resim 4.104. M5 merdiveninden kalan basamaklar, Temmuz 2011 [31]

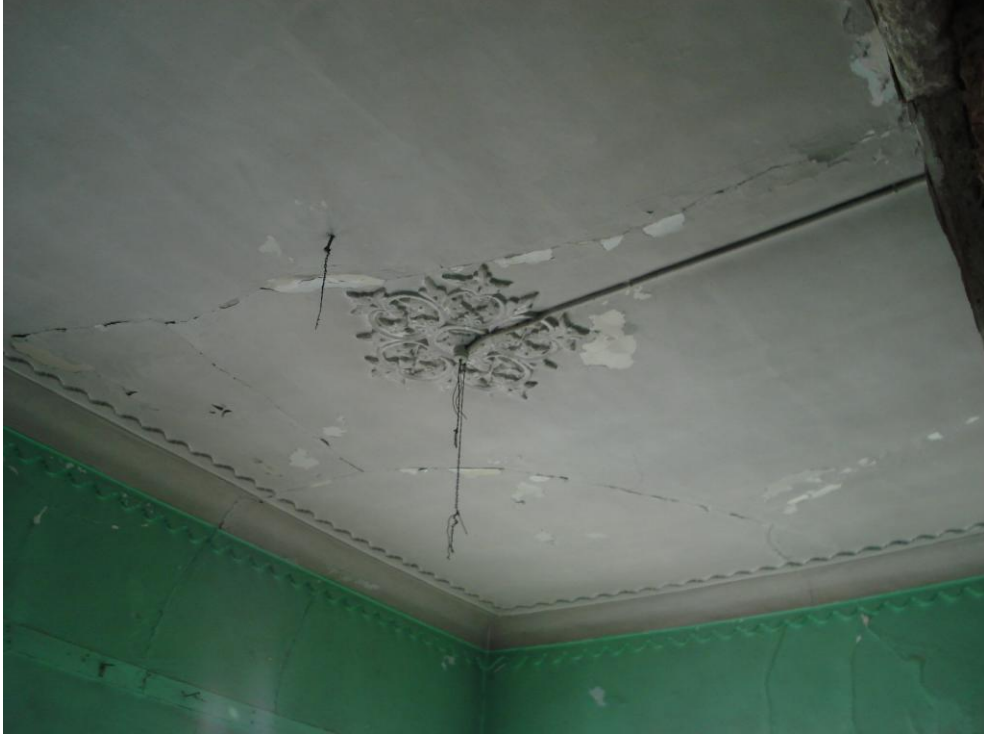
Resim 4.109. 110 mekânının tavanı ve tavan göbeği, Temmuz 2011 [31]

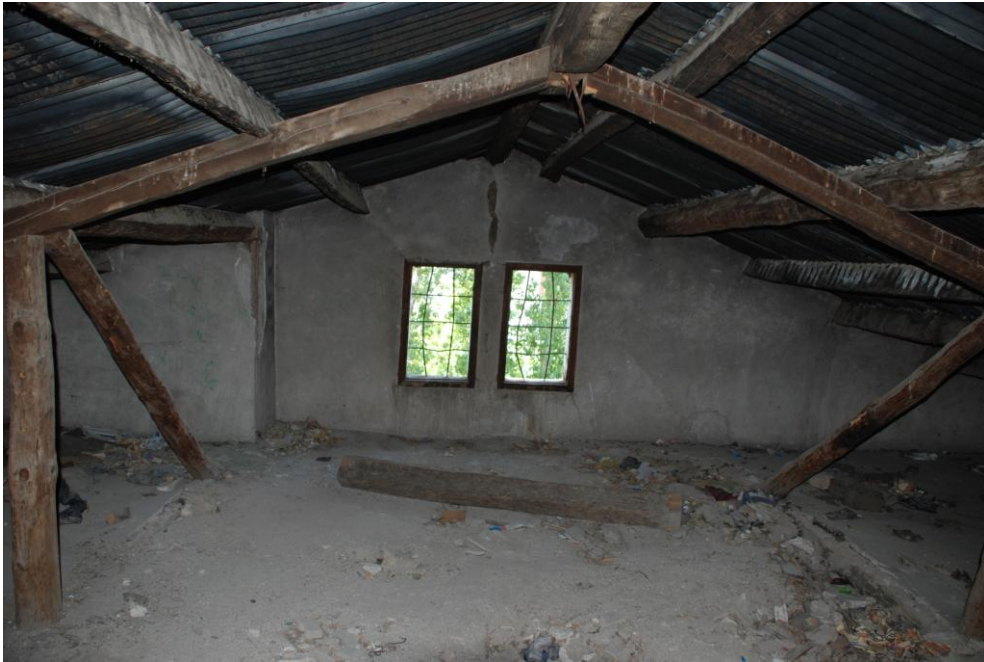
Resim 4.110. Çatı katı 201 mekânı, PÇ1-1 ve PÇ1-2 pencereleri, Temmuz 2011 [31]

| | PÇ1-1 | | 55 | | 25 | 90 | ✓ | | | | | | | Pencere kasası yerinde olup kanat mevcut değildir. Hasara uğramış parmaklık mevcuttur. | ✓ | | |
| | PÇ1-2 | | 55 | | 25 | 90 | ✓ | | | | | | | Pencere kasası yerinde olup kanat mevcut değildir. Hasara uğramış parmaklık mevcuttur. | ✓ | | |

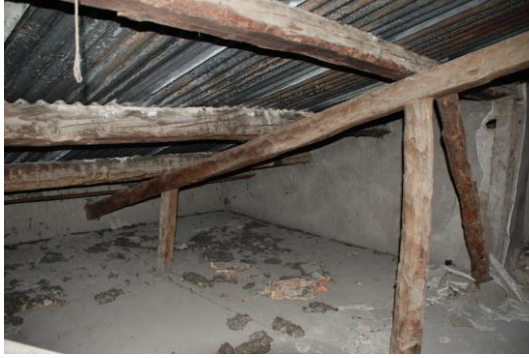
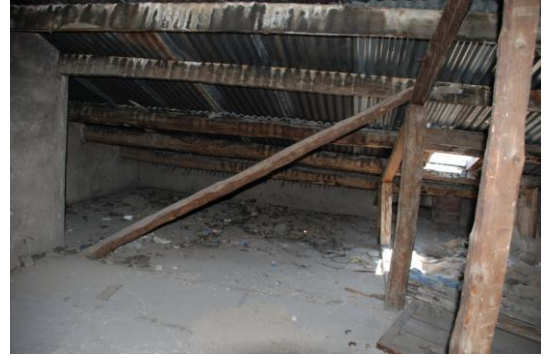
Resim 4.111.- 4.112. Çatı katı ahşap aşıklar, dikmeler ve sac malzeme Temmuz 2011 [31]
