**AKŞEHİR YUKARI (GAVUR) HAMAMI
RESTORASYON ÖNERİSİ**

**YÜKSEK LİSANS TEZİ
MİMARLIK**

**GAZİ ÜNİVERSİTESİ
FEN BİLİMLERİ ENSTİTÜSÜ**

TEMMUZ 2011

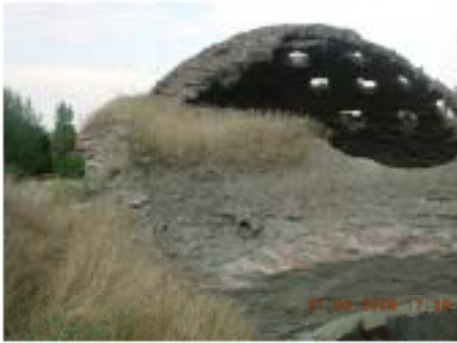
Çatı saçakları kayrak taşından yapılmış ve oldukça hasarlıdır. Erkekler bölümü soyunmağının doğusundaki K1 notasyonlu kubbesi hamamın en yüksek kubbesidir. Yuvarlak kemerli tromp geçişli tuğladan yapılmış K1 notasyonlu kubbenin yüksekliği (± 0.00 kabul edilen hattan) +7,99 m'dir ve bu kubbenin büyük bir bölümü ile ışıklıkları yıkılmıştır (Resim 3.7). Kubbede 21 adet ışıklık vardır ve bu ışıklıkların 17 adeti yıkılmıştır. Çatıda ve kubbede toprak birikmesi ve bitkilenme söz konusudur.

Resim 3.7. Erkekler böl. soy. K1 kubbesi

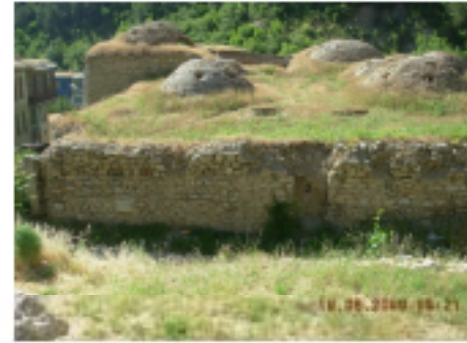
Hamam önemli taşıyıcı yapı problemleri ile karşı karşıyadır. Erkek soyunmalığın batı kubbesi tamamen, doğu kubbesinin ise büyük bir kısmı çökmüştür. Erkek ılıklığının kubbesinin de bir kısmı çökmüştür. Hamamın duvarlarında strüktürel çatlaklar yer almaktadır. Hamamın kadınlar bölümünün sıcaklık ve halvet bölümündeki cehennemlik kanallarının tamamı, erkekler bölümünün sıcaklık kısmının cehennemlik kanallarının ise bir büyük kısmı çökmüştür. Külhan ise tamamen yıkılmıştır. Hamam uzun süre kullanılmamış olmasından bakımsız ve harap bir durumdadır. Kuzey - güney yönünde uzanan yapının kubbeleri, su deposu üstü, çatı tamamen çeşitli bitkilerle dolmuştur (Resim 3.5).

Resim 3.8. Çatı örtüsü -E.İ.İ

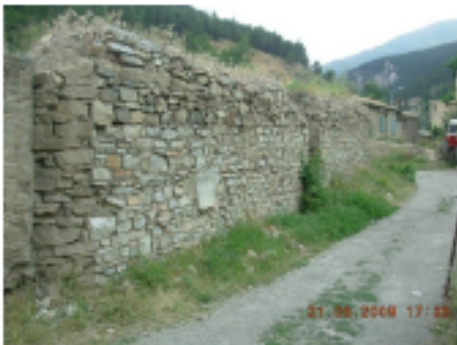
Eski fotoğraflarda (Resim 3.10 - 3.11) kuzey cephesinde yer alan külhan bugün yıkılmış durumda ve külhanın olduğu yerden batıda yer alan eve bir yol yapılmıştır (Resim 3.12).

Resim 3.12. Yukarı Hamamı batı cephesinde bulunan eve açılan yol -2009 E.İ.İ

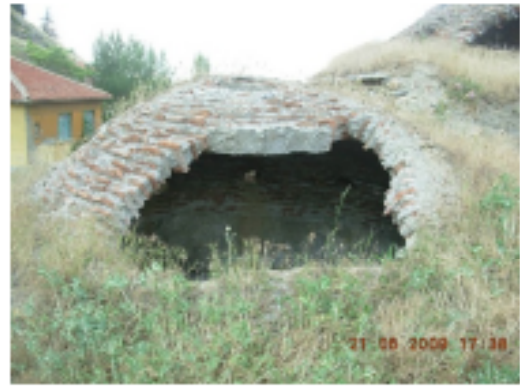
Resim 3.16. Doğu cephesi K3 kubbesi
-2009 E.İ.İ

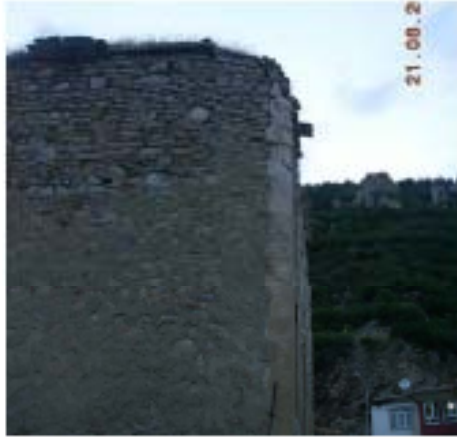
Resim 3.21. Güneydoğu köşe duvar detayı 2009 E.İ.İ

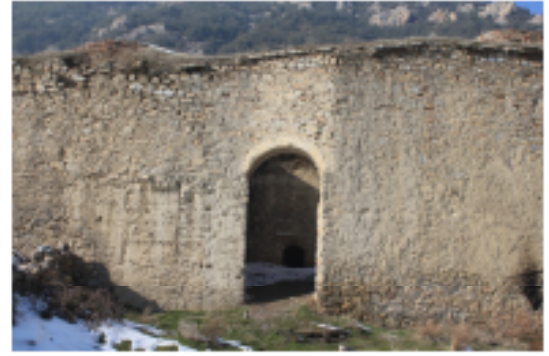
Resim 3.22. Güney cephesi KP4 kapısı 2011 E.İ.İ

erkekler ve kadınlar soyunmağının güney duvarı	27,00	5,35			●	●	●	●	Sivalarda dökülmeler, kesme taşlarda erime ve düşmeler, taşlar arasındaki harçlarda dökülmeler, yüzeyde çatlaklar. Duvarın üzeri toprak dolmuş ve bitkilenme olmuştur.			●
KP4

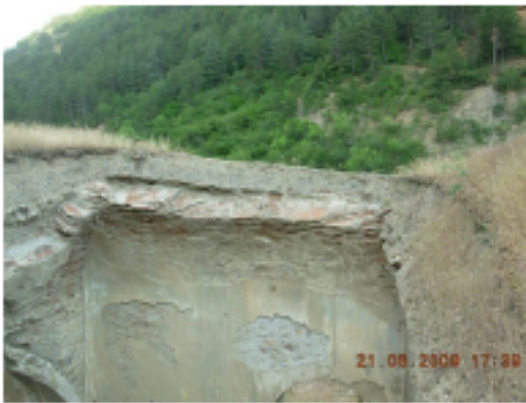
Çatı saçakları kayrak taşından yapılmış ve oldukça hasarlıdır. Erkekler bölümü soyunmalığının doğusundaki K1 notasyonlu kubbe hamamın en yüksek kubbesidir. Yuvarlak kemerli tromp geçişli tuğladan yapılmış bu kubbenin yüksekliği (± 0.00 kabul edilen hattan) +7,99 m'dir. K1 notasyonlu kubbenin büyük bir bölümü ve ışıklıkları yıkılmıştır (Resim 3.7). Kubbede 21 adet ışıklık vardır ve bu ışıklıkların 17 adeti yıkılmıştır. Çatıda ve kubbede toprak birikmesi ve bitkilenme söz konusudur. Erkekler soyunmalığının batısındaki K2 notasyonlu çatı tamamen yıkılmış

Resim 3.23. Erkek soyunmalığı K2 çatısı 2009 E.İ.İ

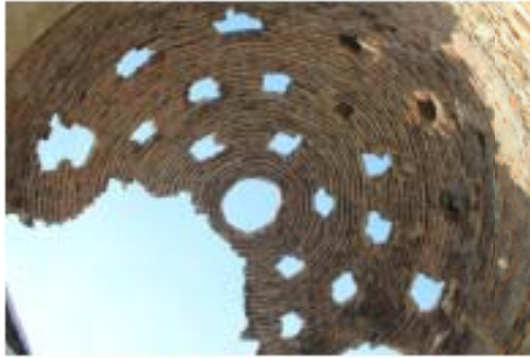
Resim 3.28. Erkekler böl.soy. K1 kubbesi
2009 E.İ.İ

- Yıkılan kubbe yeni malzeme ile tamamlanacaktır.
- Bir kısmı yıkılan kubbeler özgün malzeme ile tamamlanacaktır.
- Binada sağlamlaştırma yapılacak ve strüktürel çatlaklar için kimyasal enjeksiyon yapılacaktır.

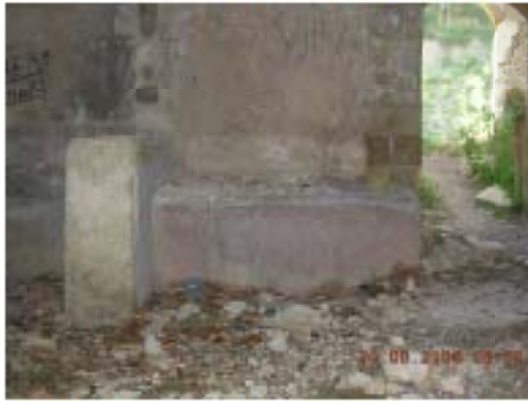
Ilıklığın döşemesi, toprakla doludur. Döşeme malzemesi zeminde kalmamıştır. D2 notasyonlu kuzey duvarının doğu bölümünde dört adet kurna yer almaktadır. Kumalara giden galvaniz su boruları açıkta yer almaktadır (Resim 3.44). Ilıklığın D4 notasyonlu güney duvarında giriş kapısının yanında duvara bitişik 0,66 m x 1,29 m ebatlarında bir havuz yer almaktadır (Resim 3.45). Döşemenin batısında 0,95 m x 0,98 m ebatlarında bir delik açılmıştır (Resim 3.46).

Resim 3.45. Erkekler bölümü ılıklik KP6 kapısının yanındaki havuz - 2009 E.İ.İ

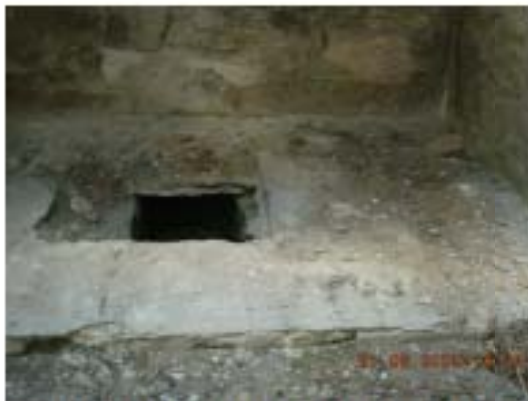
Resim 3.46. Erkekler bölümü ılıklik döşemesinde yer alan delik - 2009 E.İ.İ

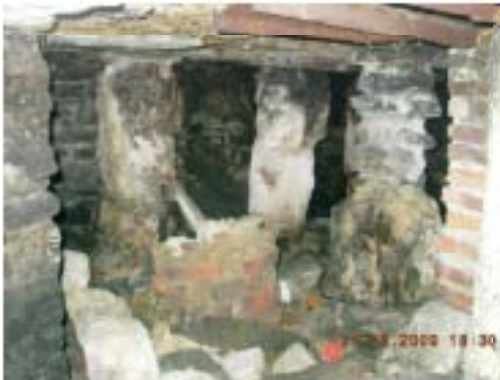
Döşemelerin büyük kısmının çökmesi nedeniyle halvetlere, kadınlar soyunmalığına, erkekler ılıklığına geçen cehennemlik kanalları gözükmemektedir (Resim 3.61). Z03 erkekler sıcaklığının ortasındaki kubbenin altında 2,17 m x 2,05 m ebatlarında göbek taşı vardır (Resim 3.62). Eyvan 1, eyvan 3, eyvan 4'ün döşemeleri tamamen yıkılmıştır. Eyvan 2'nin ise döşemesi durmaktadır ancak döşeme kaplaması yoktur. Zeminler toprak dolmuştur. Halvet 1, halvet 2, halvet 3, halvet 4'ün döşemeleri durmakta ancak hamamın diğer yerlerinde olduğu gibi döşeme kaplaması yoktur. Halvet 4'ün döşemesinde 0,6 m x 0,6 m ebatlarında bir delik yer almaktadır.

Resim 3.61. Erkekler bölümü sıcaklığı döşeme altı cehennemlik kanalları 2009 E.İ.İ

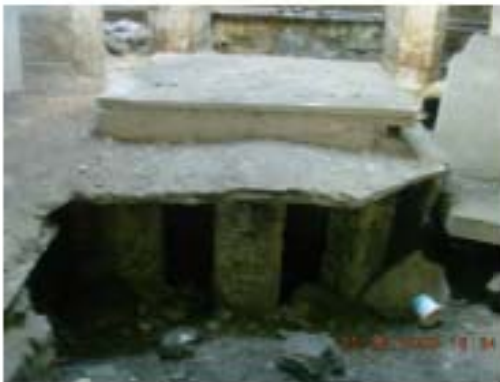
Resim 3.62. Erkekler bölümü sıcaklığı ortada yer alan göbek taşı- 2009 E.İ.İ

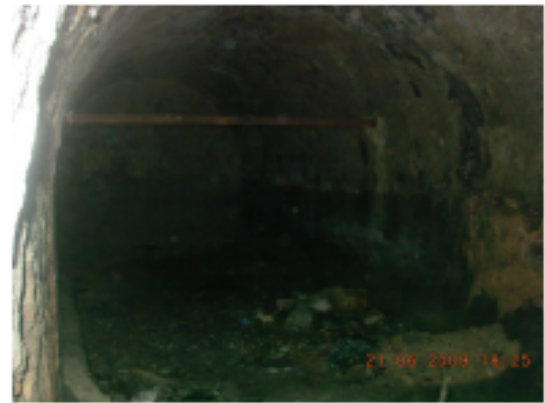
Resim 3.64. Su deposu genel görünüşü
2009 - E.İ.İ

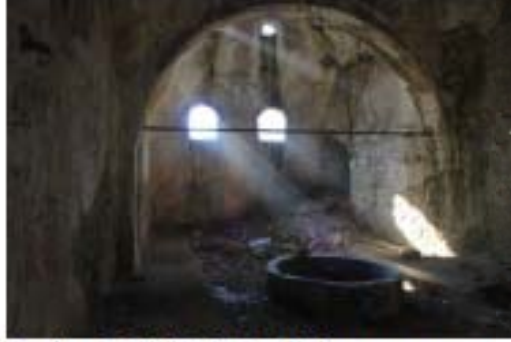
Resim 3.65. Kadınlar bölümü soyunmalığı

KM1 kemeri - 2009 E.İ.İ

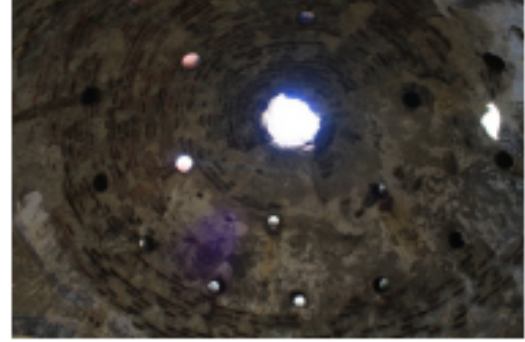
Resim 3.66. Kadınlar bölümü soy.

K9 kubbesi - 2009 E.İ.İ

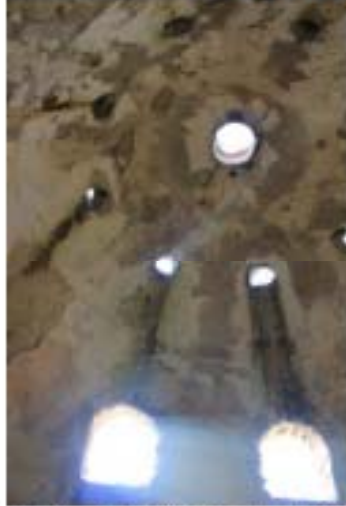
Resim 3.67. Kadınlar bölümü soy.

K10 kubbesi - 2009 E.İ.İ

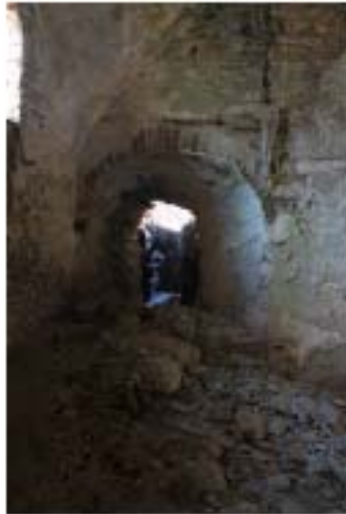
Kadınlar bölümü soyunmalıđının döşemesi toprakla doludur. Döşeme malzemesi zeminde kalmamıştır. Dışarıya açılan KP12 notasyonlu kapının önüne toprak yığılmıştır. Ayrıca kadınlar bölümü soyunmalıđının ortasında havuz bulunmaktadır (Resim 3.73).

Resim 3.69. Kadınlar bölümü soyunmalığı KP12 kapısı - 2009 E.İ.İ

kadınlar soyunmalığı'nın batı tarafının kuzey duvarı	5,41		3,37		●		●		●	sivalarda dökülme, duvarda çatlak, taşlarda aşınmalar var.			●	
KP12

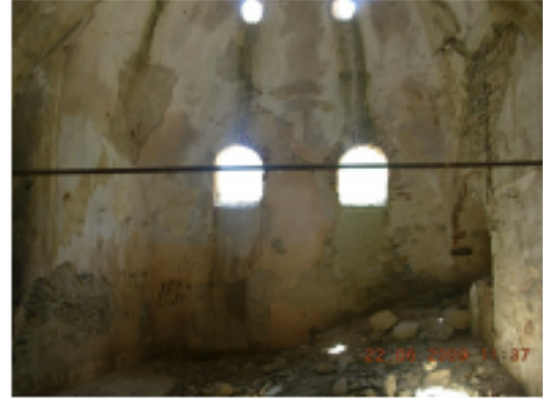
Resim 3.71. Kadınlar bölümü soy.
D3 duvarı- 2009 E.İ.İ

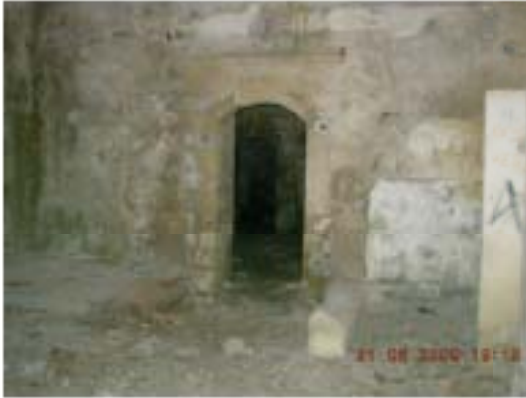
Resim 3.72. Kadınlar böl. soy. KP13 notasyonlu ılıklığa geçiş kapısı - 2009 E.İ.İ

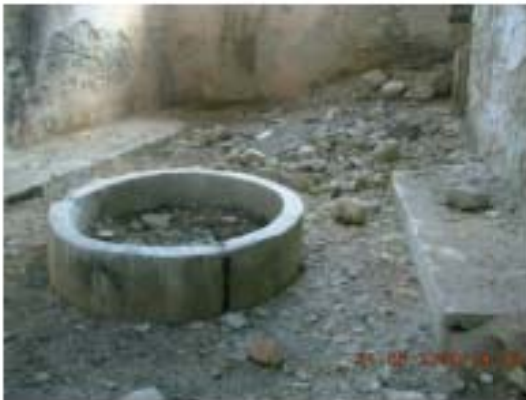
Resim 3.73. Kadınlar bölümü soyunmalığının ortasında yer alan havuz - 2009 E.İ.İ

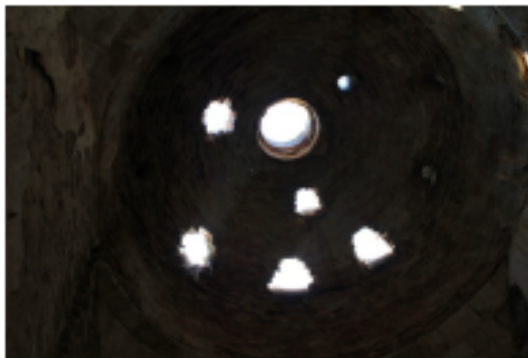
Resim 3.74. Kadınlar böl. ılıkığı
K11 kubbesi - 2009 E.İ.İ

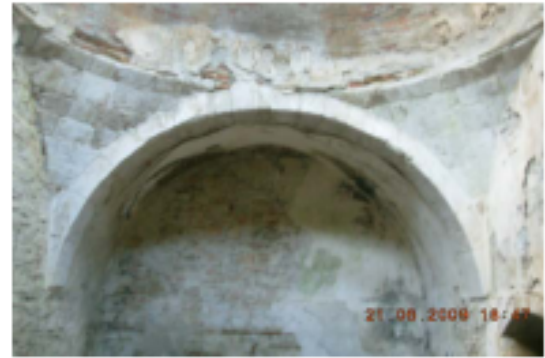
Resim 3.75. Kadınlar böl. ılıkığı
KM2 kemeri- 2009 E.İ.İ

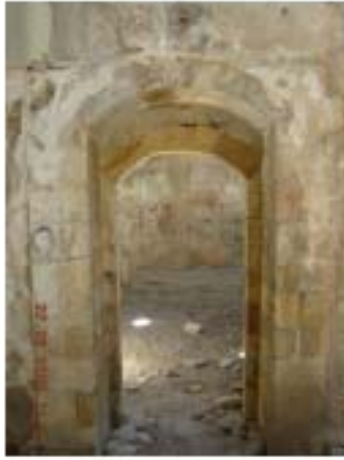
Resim 3.76. Kadımlar bölümü ılıkhğı
KP13 kapısı - 2009 E.İ.İ

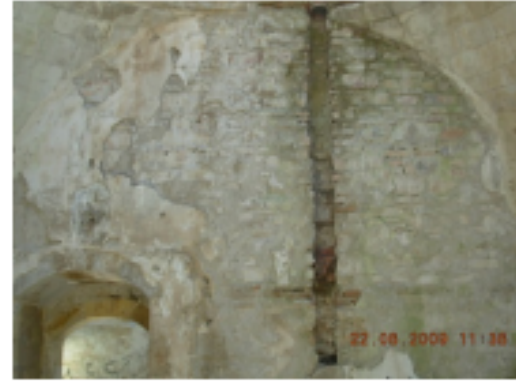
Resim 3.77. Kadımlar bölümü ılıkhğı
duman kanalı - 2009 E.İ.İ

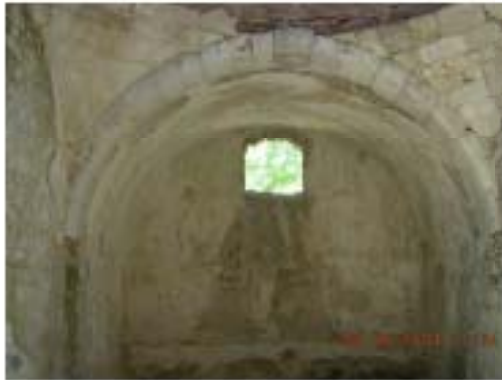
Resim 3.78. Kadımlar bölümü ılıkhğı
D2 duvarı - 2009 E.İ.İ

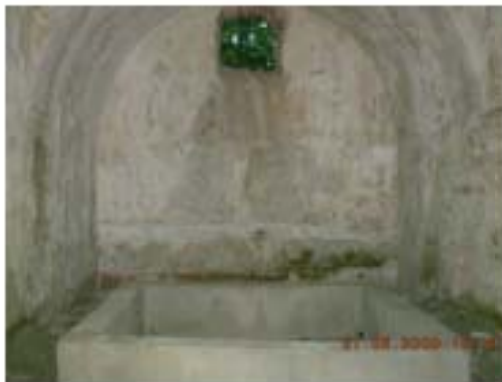
Ilıklığın döşemesi, toprakla doludur. Döşeme malzemesi zeminde kalmamıştır. Ilıklığın batı tarafında 2,88 m x 2,70 m ebatlarında havuz bulunmaktadır (Resim 3.80). Ayrıca döşemede delikler vardır (Resim 3.81).

Resim 3.80. Kadımlar bölümü ılıkhğındaki
havuz - 2009 E.İ.İ

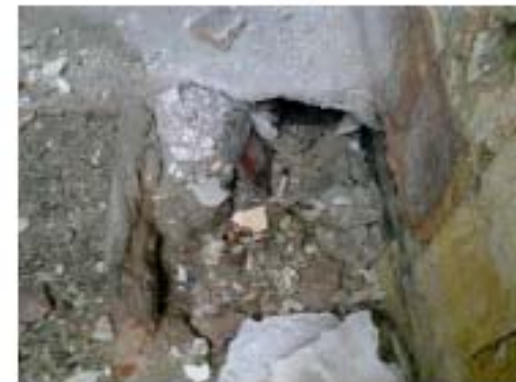
Resim 3.81. Kadımlar bölümü ılıkhğındaki
delik - 2009 E.İ.İ

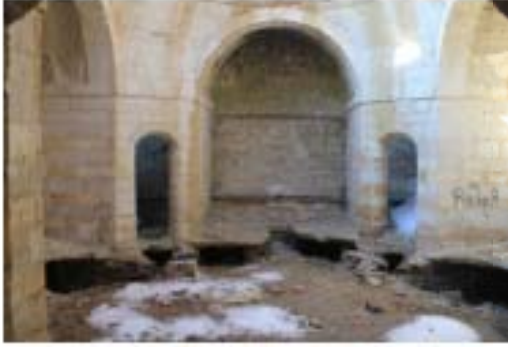
Resim 3.82. Kadımlar bölümü sıcaklık halvet duvarları - 2011 E.İ.İ

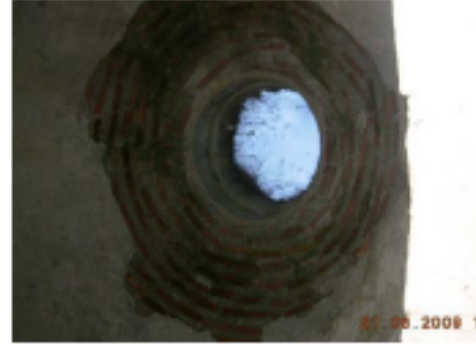
Resim 3.83. Kadınlar bölümü sıcaklık halvet içi ışıklık- 2009 E.İ.İ

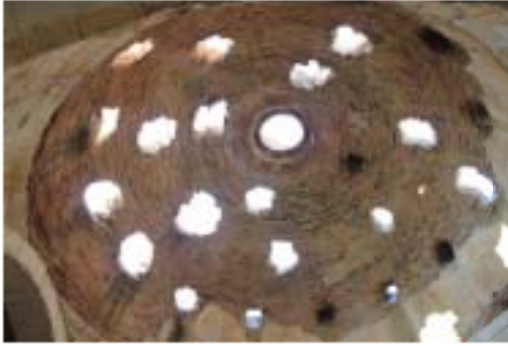
Resim 3.84. Kadımlar bölümü sıcaklık K12 kubbesi - 2009 E.İ.İ

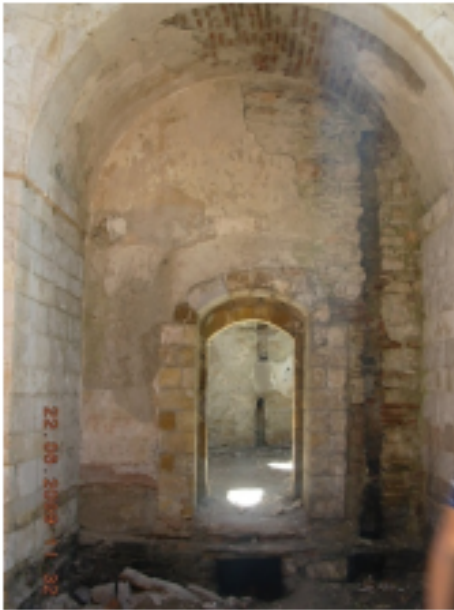
Resim 3.86. Kadımlar bölümü sıcaklığı KP14 giriş kapısı - 2009 E.İ.İ

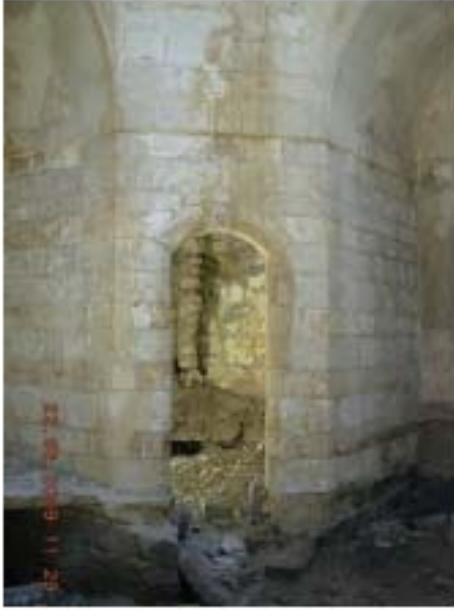
Resim 3.87. Kadmlar bölümü sıcaklığı halvete giriş kapısı - 2009 E.İ.İ

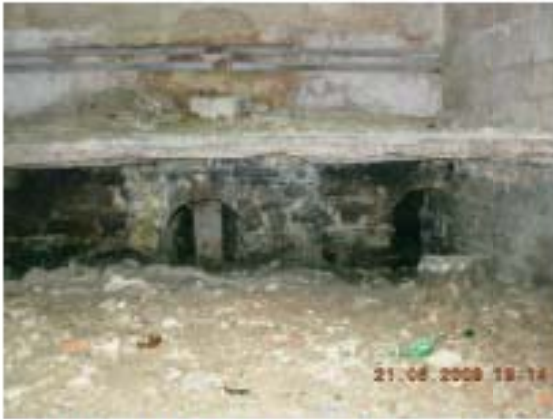
Döşemelerin büyük kısmının çökmesi nedeniyle halvetlere, kadınlar bölümü ılıklığına ve erkekler bölümü sıcaklığına geçen cehennemlik kanalları gözükmemektedir (Resim 3.89). Eyvan 2, eyvan 3, eyvan 4’ün döşemelerinin bir kısmı, eyvan 2’nin döşemesi tamamen yıkılmıştır. Zeminler toprak dolmuştur. Halvet 1’in döşemeleri yıkılmış, halvet 2, halvet 3, halvet 4’ün döşemeleri durmakta ama hamamın diğer yerlerinde olduğu gibi döşeme kaplaması yoktur.

Resim 3.89. Kadmlar bölümü sıcaklığı cehennemlik kanalları - 2009 E.İ.İ

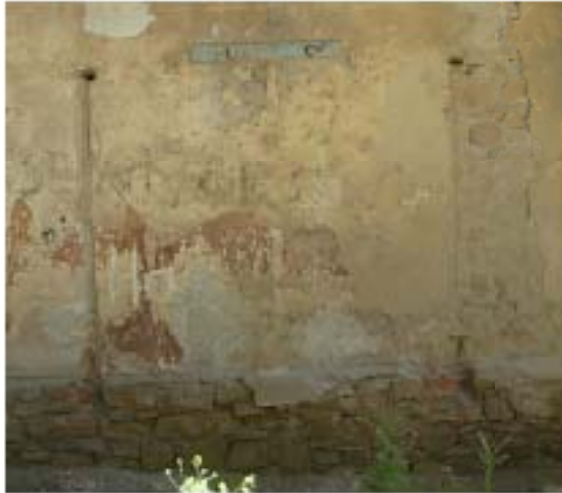
Resim 7.1. Soyunma kabini izi - 2009 E.İ.İ

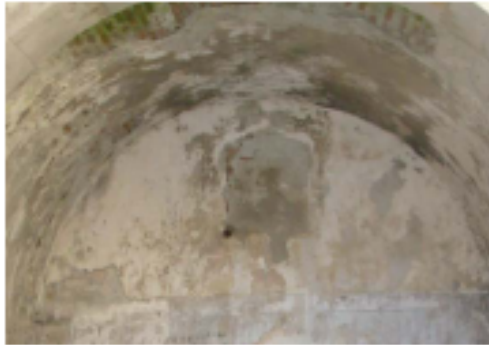
Dikdörtgen planlı ılıklık son derece yalındır. Kuzey duvarında dört adet kurna izi bulunmaktadır ve aralarında bölme duvarları yer yer almaktadır. Doğu duvarında yer alan pencerenin kapatıldığı görülmektedir. Restitüsyonda bu kapatılan pencere açılmıştır (Resim 7.4). Döşemedeki delikten kadınlar bölümüne geçen cehennemlik görülmektedir (Resim 7.5).

Resim 7.4. Kapatılan pencere-2009 E.İ.İ

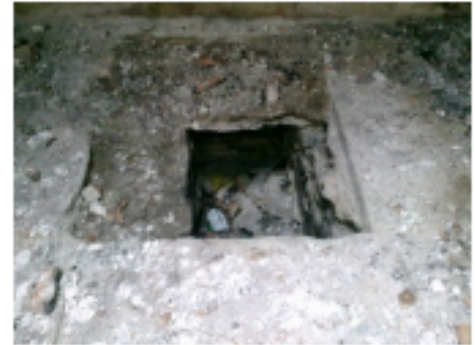
Resim 7.5. Döşemedeki delik-2009 E.İ.İ

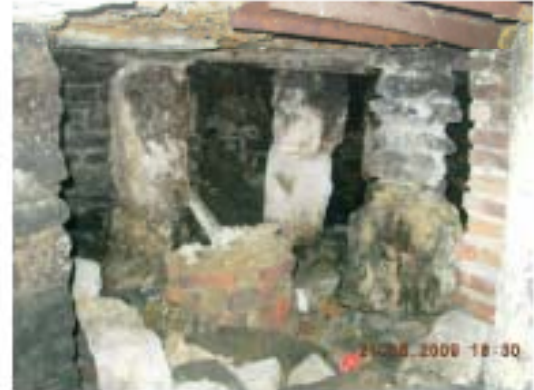
Ana mekan ve eyvanların döşemelerinin büyük bölümü yıkılmıştır (Resim 7.6). Yıkılan döşemelerden cehennemlik izleri görülmektedir (Resim 7.7). Bu izlerden cehennemliklerin boyutları ve yerleri anlaşılmaktadır. Eyvanlarda yer alan beton duvarlar kaldırılmıştır (Resim 7.8). Duvarda sıvaların dökülmesi sonucunda buhar kanalları görülmektedir. Sıcak su ve soğuk su tesisatı galvaniz borularla açıktan gitmektedir (Resim 7.9).

Resim 7.7. Cehennemlik - 2009 E.İ.İ

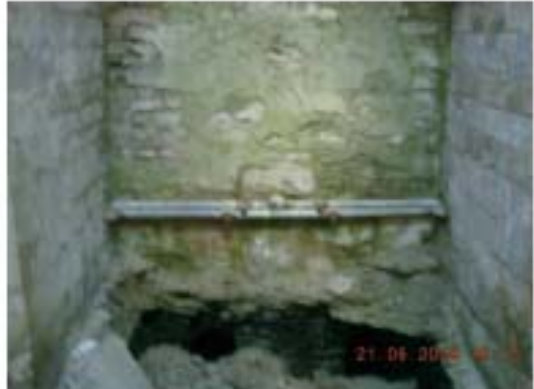
Resim 7.9. Sıcak su ve soğuk su tesisatı

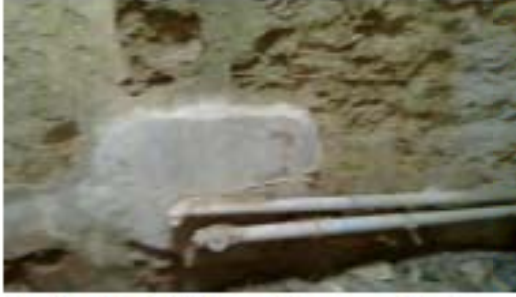
Halvetlerin döşemeleri durmaktadır ama toprak dolduğu için döşeme kaplamaları görülmemektedir. Yine halvetlerde duvardaki buhar çıkışları (Resim 7.10) ve sıcak ve soğuk su tesisatı görülmektedir. Duvardaki izlerinden döşemeden yaklaşık bir metre yükseklikte mermer kaplı olduğu görülmektedir (Resim 7.11).

Resim 7.10. Halvet içi mermer izi

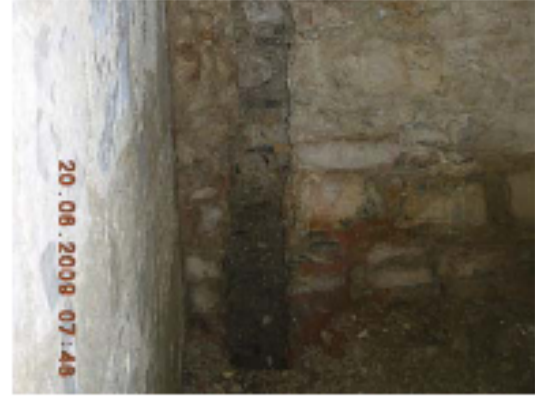
Resim 7.11. Halvet içi buhar kanalı

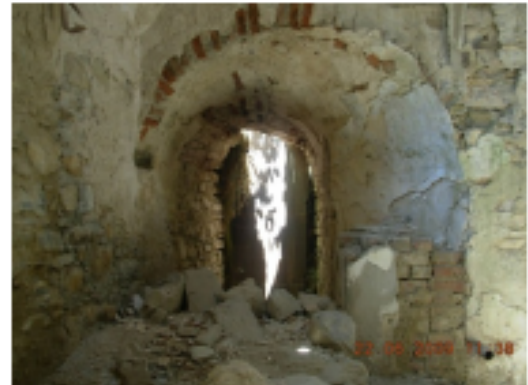
Resim 7.13. Tuvalet- 2009 E.İ.İ

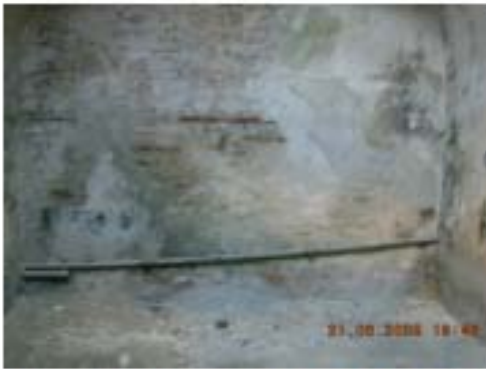
Dikdörtgen planlı ılıklik son derece sade planlıdır. Doğu duvarında iki adet kuma izi bulunmaktadır (Resim 7.16). Duvardaki sıvalarının dökülmesi buhar kanalları görülmektedir (Resim 7.17).

Resim 7.16. Kuma izleri - 2009 E.İ.İ

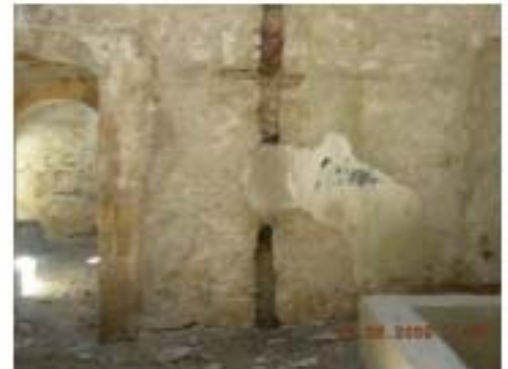
Resim 7.17. Buhar kanalları- 2009 E.İ.İ

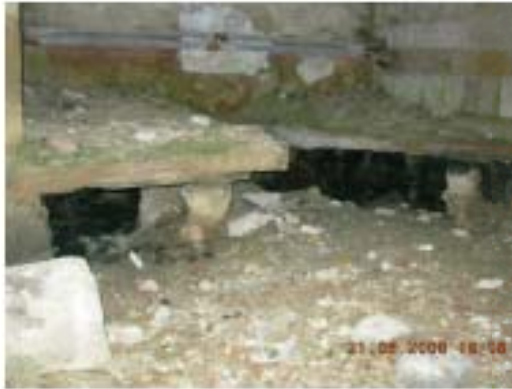
Halvet-4'ün döşemesi yıkılmıştır ama diğer halvetlerin döşemeleri durmaktadır ancak toprak dolduğu için döşeme kaplamaları görülmemektedir. Yine halvetlerde duvardaki buhar çıkışları ve sıcak ve soğuk su tesisatı görülmektedir.

Resim 7.18. Yıkık döşemeler- 2009 E.İ.İ

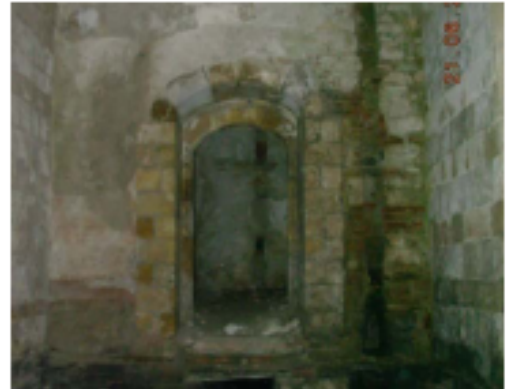
dökülmesi sonucunda buhar kanalları görülmektedir (Resim 7.19). Sıcak su ve soğuk su tesisatı galvaniz borularla açıktan gitmektedir.

Resim 7.19. Buhar kanalı izi- 2009 E.İ.İ

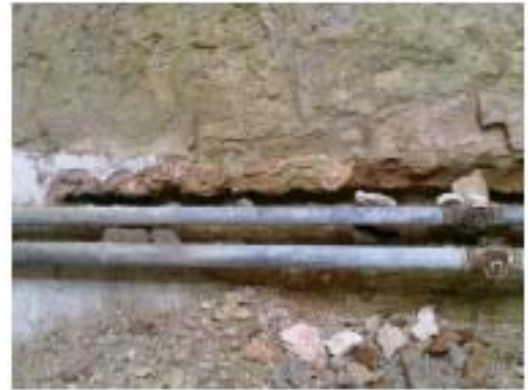
Sıcak ve soğuk su tesisatı açıkça okunmaktadır. Çapı 5 cm olan galvaniz borularla yapılmıştır (Resim 7.24). Kadınlar soyunmağının yıkık duvarında duvar içinde giden çapı 15 cm olan pişmiş topraktan yapılmış su tesisatı görülmektedir (Resim 7.25). Bu da galvaniz boruların sonradan yapıldığı izlenimini vermektedir.

Resim 7.25. Toprak su tesisatı-2009 E.İ.İ

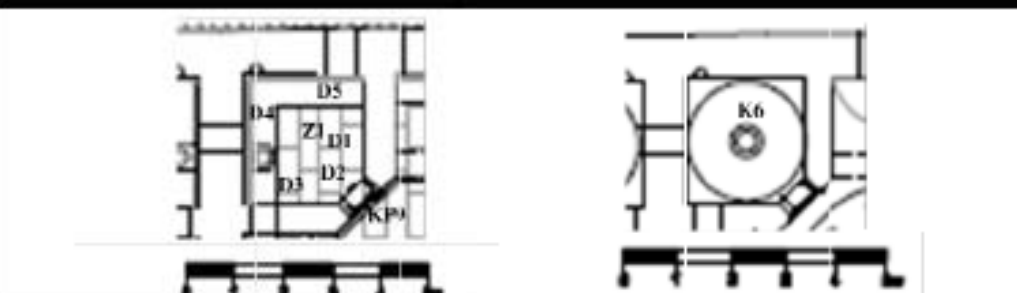
Çizelge 8.10. Fiziksel müdahale tablosu – Z03-c erkekler sıcaklığı halvet 3

YAPI ELEMANI	SORUN VE SEBEBİ	SORUN TÜRÜ	RESTORASYON TEKNİĞİ	MÜDAHALE BİÇİMİ
D1	Sıvalar dökülmüş, taşlarda erime olmuştur.	Malzeme bozulması ve kaybı	Temizleme, Sağlamaştırma, Tamamlama	Tüm bozulmuş sıvalar temizlenerek özgün malzeme ve detaylarla tamamlama yapılacaktır.
D2	Sıvalar dökülmüş, taşlarda erime olmuştur.	Malzeme bozulması ve kaybı	Temizleme, Sağlamaştırma, Tamamlama	Tüm bozulmuş sıvalar temizlenerek özgün malzeme ve detaylarla tamamlama yapılacaktır.
KP9	Sıvalar dökülmüş, taşlarda erime olmuştur.	Malzeme bozulması ve kaybı	Temizleme, Sağlamaştırma, Tamamlama	Tüm bozulmuş sıvalar temizlenerek özgün malzeme ve detaylarla tamamlama yapılacaktır.
D3	Sıvalar dökülmüş, taşlarda erime olmuştur.	Malzeme bozulması ve kaybı	Temizleme, Sağlamaştırma, Tamamlama	Tüm bozulmuş sıvalar temizlenerek özgün malzeme ve detaylarla tamamlama yapılacaktır.

D4	Sıvada bozulmalar oluşmuştur ve yer yer dökülmüştür.	Malzeme bozulması ve kaybı	Temizleme, Sağlamaştırma, Tamamlama	Tüm bozulmuş sıvalar temizlenerek özgün malzeme ve detaylarla tamamlama yapılacaktır.
D5	Sıvada bozulmalar oluşmuştur ve yer yer dökülmüştür.	Malzeme bozulması ve kaybı	Temizleme, Sağlamaştırma, Tamamlama	Tüm bozulmuş sıvalar temizlenerek özgün malzeme ve detaylarla tamamlama yapılacaktır.
Z1	Üzeri toprak dolmuştur .	Malzeme kaybı ve toprak dolgunun döşemeye zarar vermesi	Temizleme, Sağlamaştırma, Tamamlama	Toprak dolgunun kaldırılması, özgün döşeme bulunması halinde sağlamaştırma ve eksik bölümlerde özgün malzeme ile tamamlama yapılacaktır.
